รายงานสำรวจแผ่นดินไหวเนปาล

นำเสนอต่อ

สำนักกองทุนสนับสนุนการวิจัย

ธันวาคม 2558

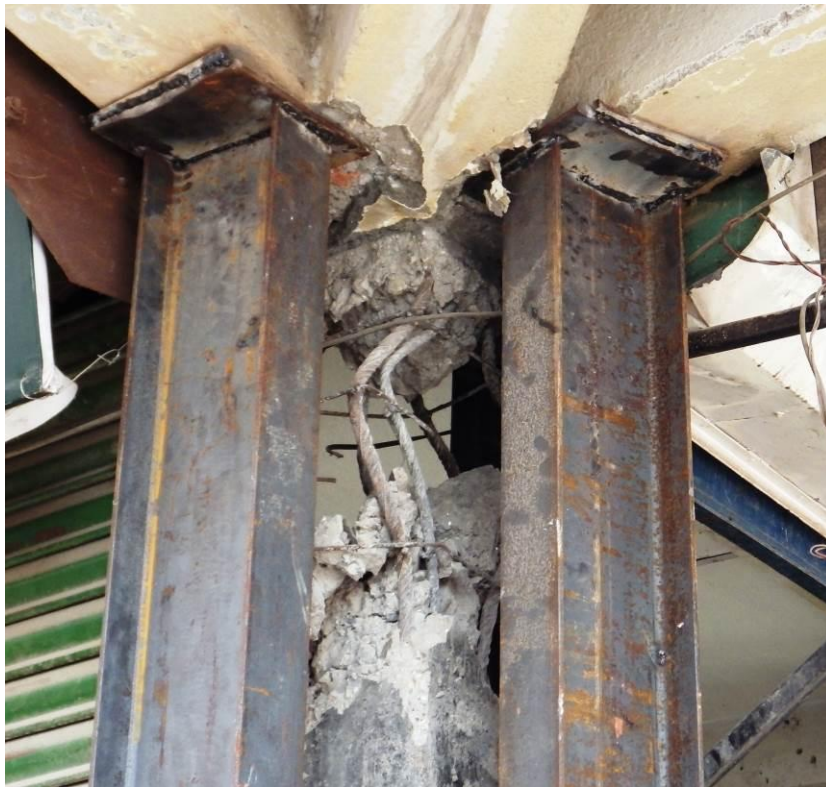
รูปที่ 3 ลักษณะการวิบัติของเสาจากการเสริมเหล็กไม่เพียงพอ

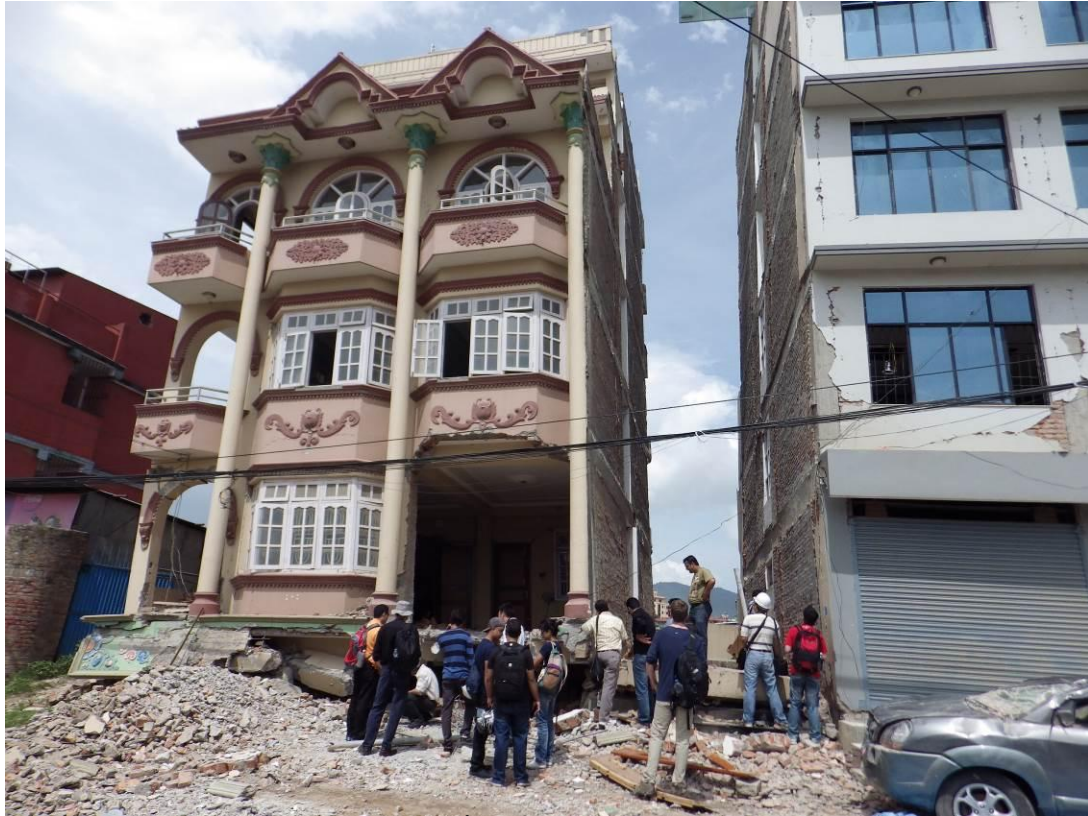
อื่นที่มีกำแพงโดยรอบ เมื่อเกิดการโยกตัวของอาคารจึงทำให้ชั้นล่างวิบัติ ดังตัวอย่างในรูปที่ 4 ที่เป็นอาคารสูง 4 ชั้น แต่ในรูปสามารถมองเห็นเพียงสามชั้นเนื่องจากชั้นล่างของอาคารวิบัติและอาคารส่วนบนล้มพับไปทางซ้ายมือ

รูปที่ 4 อาคารที่มีชั้นล่างพังและพังลงไปทางซ้ายมือ

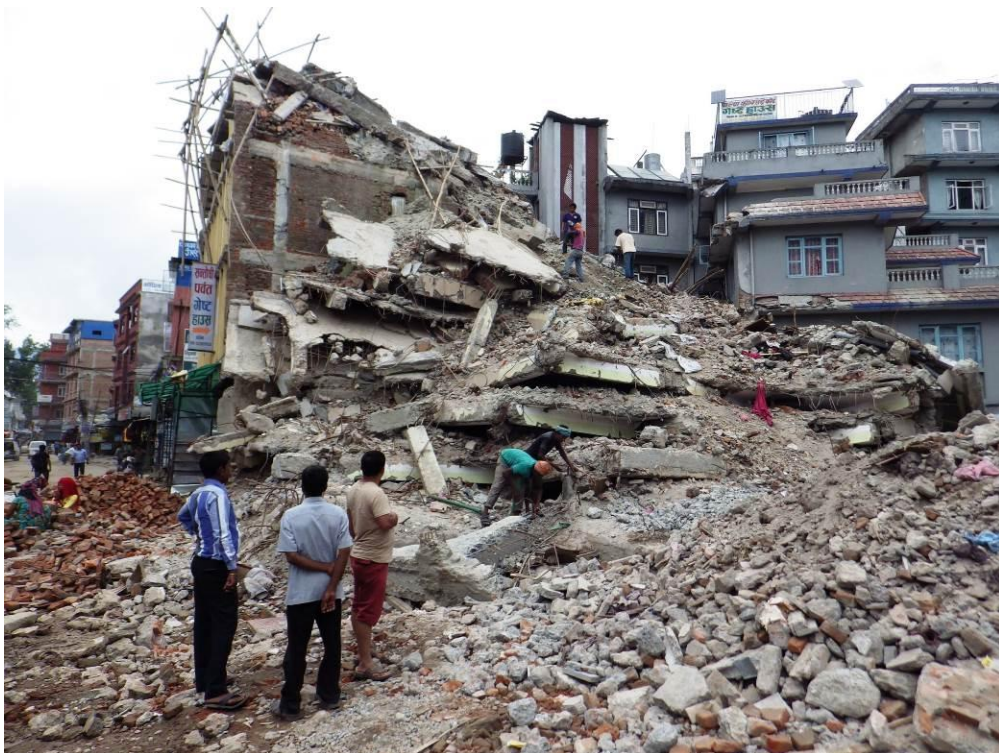
อีกทั้งพบว่าอาคารหลายหลังเกิดการโยกตัวแรงมากจนไปชนกับอาคารอื่น หรือล้มไปทับอาคารอื่นที่ตั้งอยู่ติดกัน ทำให้เกิดการถล่มตามกันลงมา ตัวอย่างอาคารขนาดใหญ่พังถล่มพบมากตลอดถนนในย่าน Gongabu ดังรูปที่ 5 นอกจากนี้ ข้อมูลจากผู้นำทางอธิบายให้ว่า ย่านนี้เคยเป็นหนองน้ำเก่าดินจึงเป็นดินอ่อน และเนื่องจากการขยายตัวของเมืองอย่างรวดเร็วทำให้มีความต้องการพื้นที่และการก่อสร้างที่ขาดคุณภาพ ซึ่งรวมถึงการต่อเติมเพิ่มความสูงของอาคารเดิมโดยไม่ได้ขออนุญาตและไม่มีการคำนวณออกแบบไว้ส่งผลให้อาคารมีความอ่อนแอมากขึ้นด้วย

รูปที่ 5 ตัวอย่างอาคารที่คอนกรีตเสริมเหล็กพังถล่มในเขต Gongabu

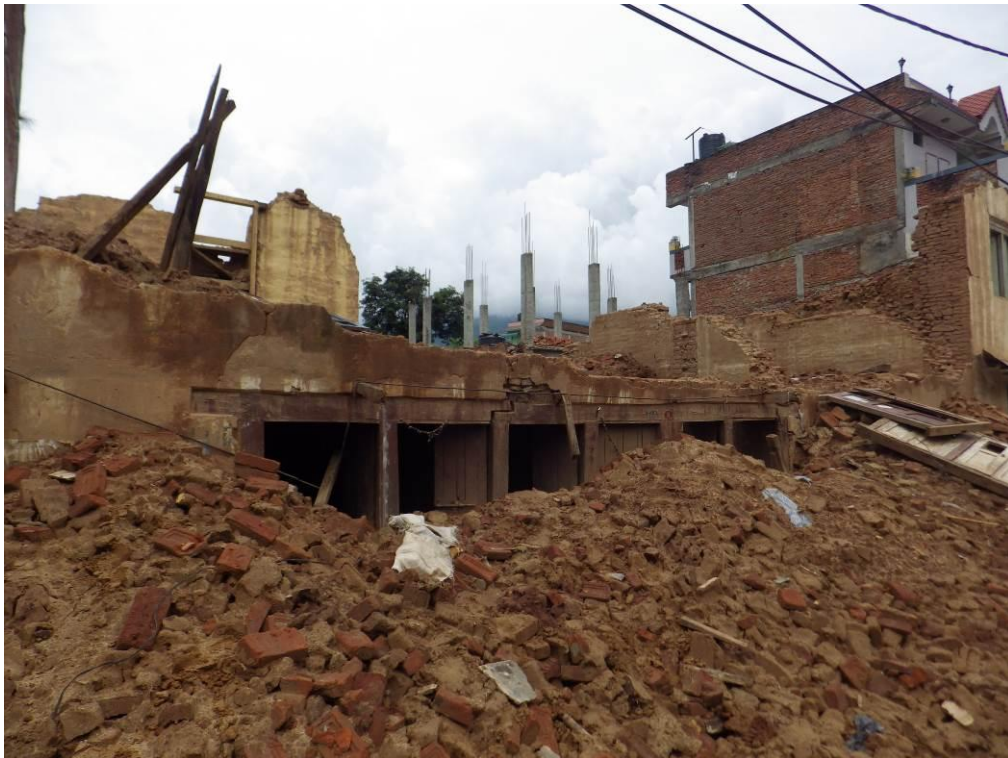
เช่นเดียวกับที่ย่าน Bhaktapur ทางตะวันออกเฉียงใต้ อาครอิฐก่อเหล่านี้มีความอ่อนแอเนื่องจากใช้อิฐดินเผาที่ขึ้นเป็นกำแพงหนาเพื่อรับน้ำหนักในแนวดิ่งแต่ไม่มีเหล็กเสริม การประสานระหว่างก้อนอิฐใช้โคลนดินที่มีกำลังต่ำมาก ซึ่งมีเพียงอิฐที่แข็งแรงแต่เปราะจึงแตกง่ายเมื่ออาคารโยกตัว และอาคารมีน้ำหนักมากจึงเกิดแรงเฉื่อยสูงเมื่อสั่นไหว ทำให้เป็นกลุ่มอาคารที่ได้รับความเสียหายรุนแรงมาก ตัวอย่างอาคารที่เสียหายแสดงดังรูปที่ 6 โดยเห็นได้ว่าการก่ออิฐก่อจำนวนมากแตกและพังทลายลงมา ส่วนด้านล่างมีเป็นกรอบประตูไม้ที่ไม่เปราะเหมือนอิฐจึงยังคงรูปอยู่ไว้ได้ อาคารนี้เทียบแล้วอ่อนแอกว่าอาคารด้านขวามือที่เป็นอาคารคอนกรีตเสริมเหล็กที่ยังคงอยู่ได้

รูปที่ 6 การวิบัติของอาคารประเภทอิฐก่อ

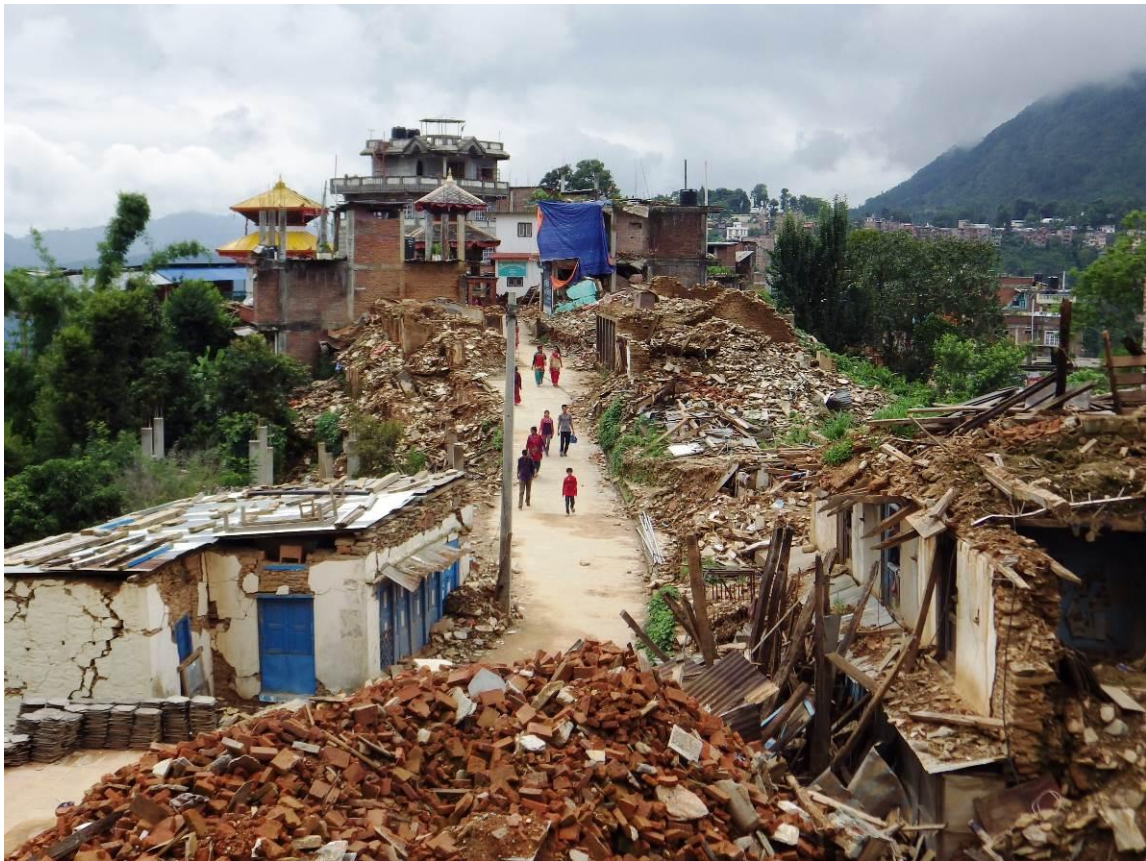
ลักษณะของความเสียหายต่ออาคารอีกแบบหนึ่งที่พบมากตามถนนที่เดินทางระหว่างเมืองคือ การพังถล่มของอาคารที่ตั้งอยู่ริมถนนที่ติดกับลาดเชิงเขา เนื่องจากลักษณะอาคารที่มีความไม่สมมาตรของเสาอาคารทำให้เกิดการวิบัติได้ง่ายกว่าอาคารที่ตั้งอยู่บนพื้นราบ ตัวอย่างในรูปที่ 7 แสดงถึงสภาพของเมือง Chautara ที่อาคารจำนวนมากที่ตั้งอยู่ริมถนนและที่ลาดเชิงเขาพังถล่มลงมาจำนวนมาก

รูปที่ 7 การพังถล่มของอาคารจำนวนมากที่ตั้งอยู่ริมทางลาดเชิงเขาในเมือง Chautara

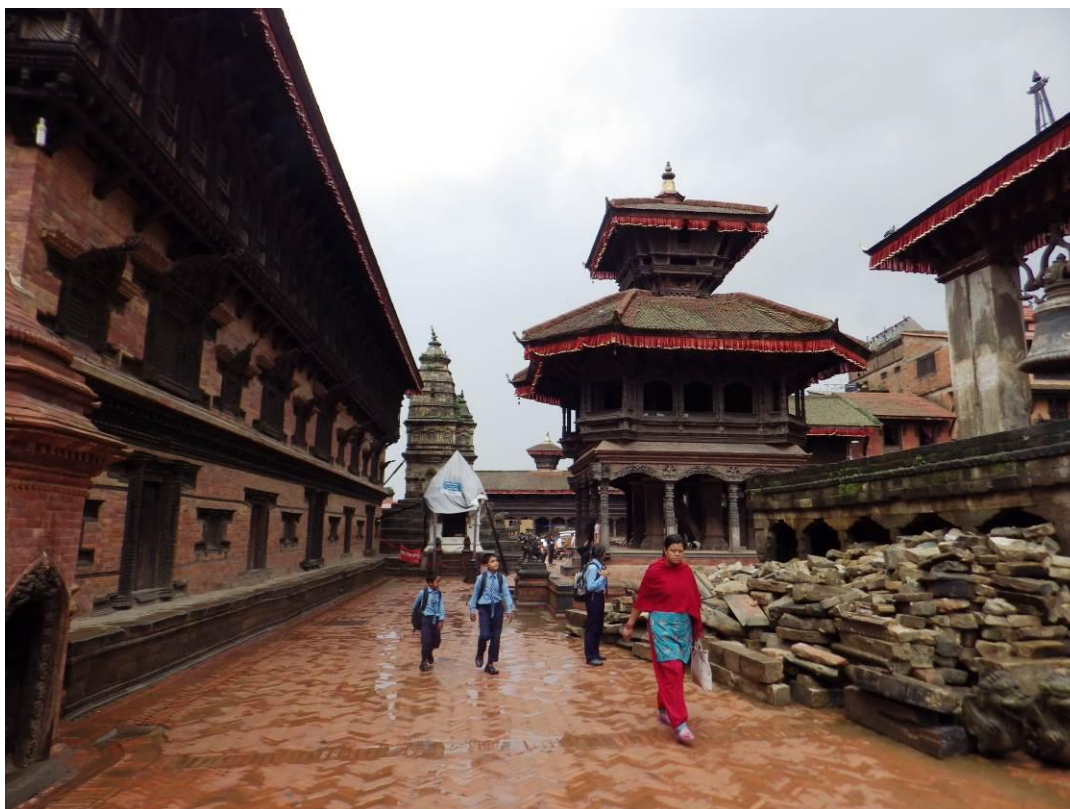
อาคารอีกกลุ่มหนึ่งที่ได้รับผลกระทบอย่างรุนแรงคือกลุ่มอาคารและโครงสร้างโบราณสถาน ประเทศเนปาลมีชื่อเสียงด้านวัฒนธรรมเป็นอย่างมากที่ได้เป็นมรดกโลกโดยองค์การ UNESCO ซึ่งในกรุงการมัณฑุมมีมรดกโลกถึง 7 แห่ง ซึ่งมีการประมาณการว่าความเสียหายต่อโบราณสถานมีมูลค่าสูงถึง 200 ล้านดอลลาร์สหรัฐ และจะส่งผลกระทบต่อการท่องเที่ยวที่เป็นรายได้หลักของประเทศอย่างมาก สำหรับพื้นที่ที่ไปสำรวจพบว่าความเสียหายเกิดกับโครงสร้างที่อ่อนแออยู่แล้วเนื่องจากสาเหตุหลักจากคุณภาพของวัสดุและระบบโครงสร้าง และการขาดการบำรุงรักษา ตัวอย่างที่สำคัญเช่นในเขต Bhaktapur Durbar Square ในรูปที่ 8 ซึ่งอาคารเหล่านี้เคยเสียหายหนักจากแผ่นดินไหวใหญ่ปี ค.ศ. 1934 และก่อนแผ่นดินไหวครั้งนี้ อาคารด้านซ้ายมือคือ 55 Windows Palace และอาคารตรงกลางคือ Chyasilin Mandap ได้รับการปรับปรุงให้มีความสามารถต้านทานแผ่นดินไหวไว้จึงยังคงอยู่ได้อย่างดี แต่อาคารขวามือคือ Vat Sala เหลือเพียงแท่นฐานและกองหินที่พังถล่มลงมาเนื่องจากไม่มีการป้องกันแผ่นดินไหวเอาไว้

รูปที่ 8 กลุ่มอาคารโบราณสถานในเขต Bhaktapur Durbar Square มรดกโลก

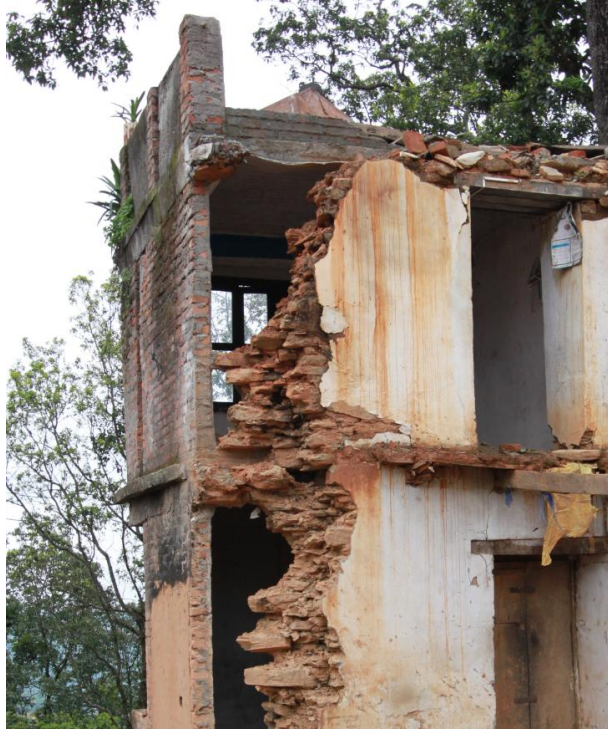
ลักษณะการวิบัติของโครงสร้างกำแพงอิฐก่อรับแรง มีสองรูปแบบ คือ การวิบัติแบบในระนาบ (in-plane failure) และการวิบัติแบบตั้งฉากกับระนาบ (out-of-plane failure) สำหรับการวิบัติในระนาบนั้นเกิดจากแรงเฉือนที่กระทำในระนาบ ทำให้โคลนทรายที่ใช้รับระดับซึ่งมีกำลังรับแรงต่ำ เกิดการวิบัติทำให้มีการเคลื่อนตัว เกิดเป็นรอยร้าว รอยแยกและพังทลาย

รูปที่ 20 การวิบัติภายในระนาบของกำแพงหินก่อรับแรง

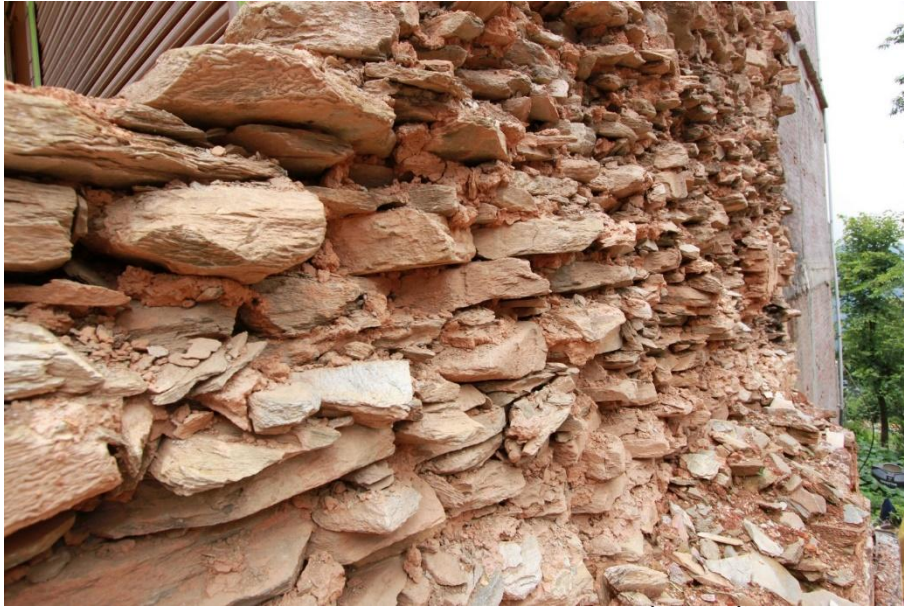
การวิบัติแบบนอกระนาบ เกิดจากแรงเฉือนที่เกิดขึ้นบนมวลของกำแพงเอง ทำให้เกิดการล้มลงมาของแผงก่อหินซึ่งเป็นการวิบัติจากโมเมนต์ดัดในกำแพงซึ่งไม่ได้มีพันธะยึดเหนี่ยวระหว่างชั้น

รูปที่ 22 การวิบัติออกนอกกระนาบของกำแพงหินก่อรับแรงแบบที่มีการแยกชั้น โดยชั้นที่ก่อทางขวามือได้ถล่มลงไป แต่ชั้นซึ่งอยู่ทางด้านซ้ายมือยังคงตั้งอยู่

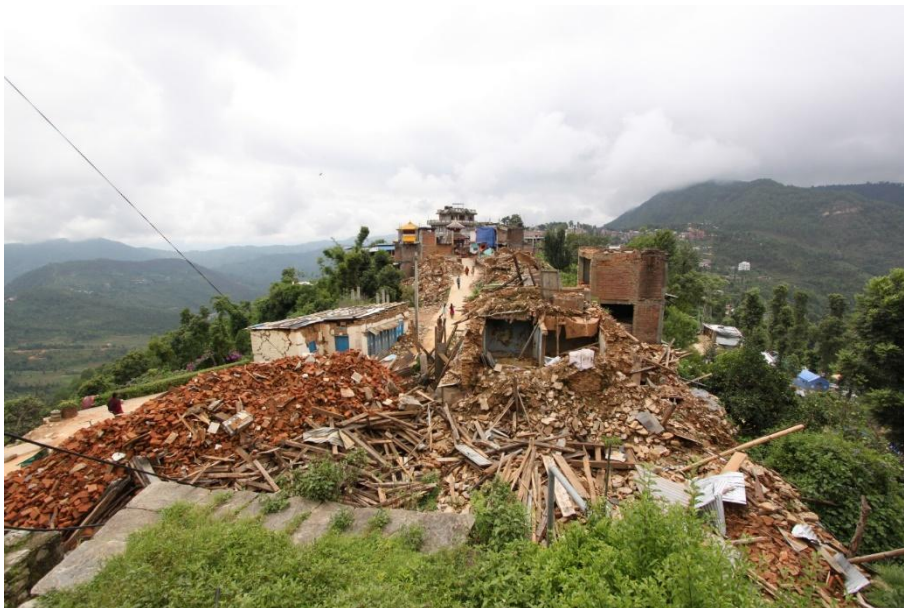
รูปที่ 23 ความเสียหายของโครงสร้างกำแพงหินก่อรับแรง (พื้นที่ด้านขวามือของภาพ)

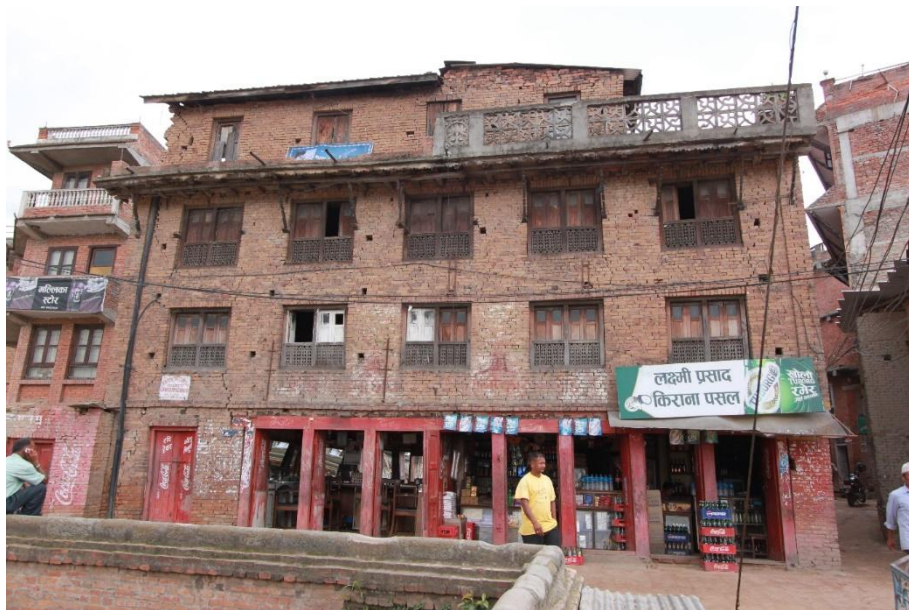
รูปที่ 28 การวิบัติที่เกิดขึ้นในระนาบกำแพง โดยสามารถสังเกตได้จากรอยแตกระหว่างก้อนอิฐที่กระจายอยู่ทั่วอาคาร

ทั้งนี้การวิบัติของกำแพงอิฐดินเผาเป็นแบบประปรายเช่นเดียวกับกำแพงหินก่อ กล่าวคือ ส่วนที่อ่อนแอที่สุดของระบบโครงสร้างกำแพงซึ่งก็คือโคลนทรายประสาน เป็นจุดเริ่มต้นของการวิบัติ โดยเริ่มจากการแยกตัวจากก้อนอิฐ เมื่อถูกแรงกระทำหลายรอบ จะเกิดการเสียสภาพจนร่วน ไม่ยึดเกาะกัน ทำให้ก้อนอิฐเสียดับและเกิดการถล่มในที่สุด โดยรูปแบบการวิบัติมีทั้งแบบภายในระนาบ และตั้งฉากกับระนาบเช่นเดียวกับกำแพงหิน

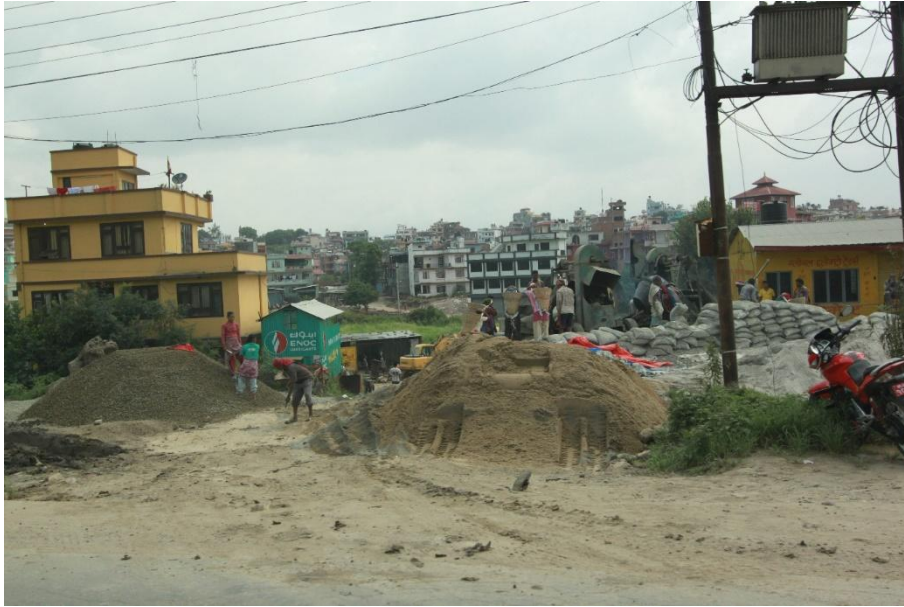
รูปที่ 30 การผสมคอนกรีตที่ทำบริเวณหน้างานก่อสร้าง ไม่มีการตวงวัดปริมาณมวลรวมที่เหมาะสม และไม่มีการเก็บปูนซีเมนต์ในที่ร่ม

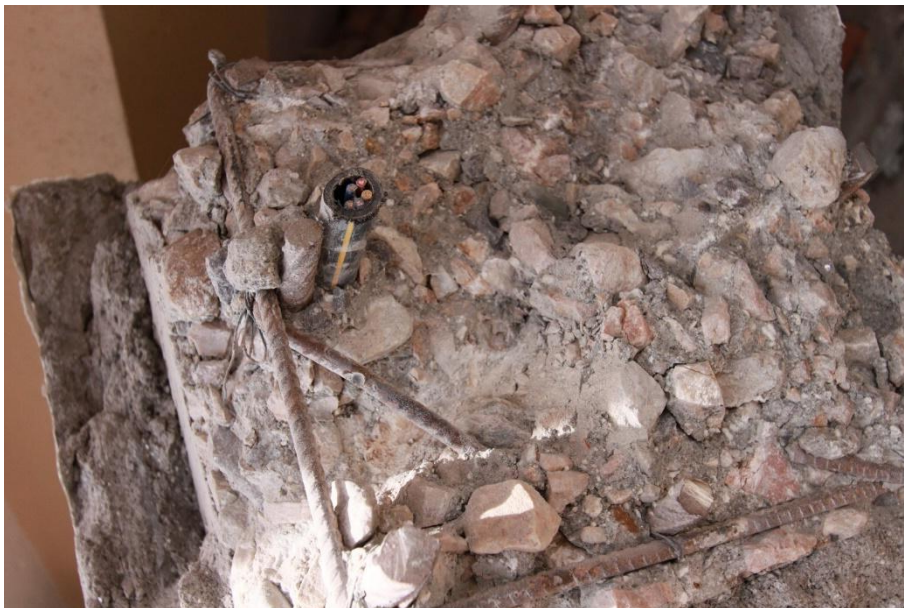
รูปที่ 31 สภาพคอนกรีตหลังการวิบัติที่เป็นลักษณะของการแยกตัวของหินและซีเมนต์ในบริเวณผิวของหิน ซึ่งสามารถกล่าวโดยย่อได้ว่า คอนกรีตนี้เป็นคอนกรีตกำลังต่ำ ถ้าหากเป็นการวิบัติของคอนกรีตกำลังสูง จะมีการแตกผ่านก้อนหิน

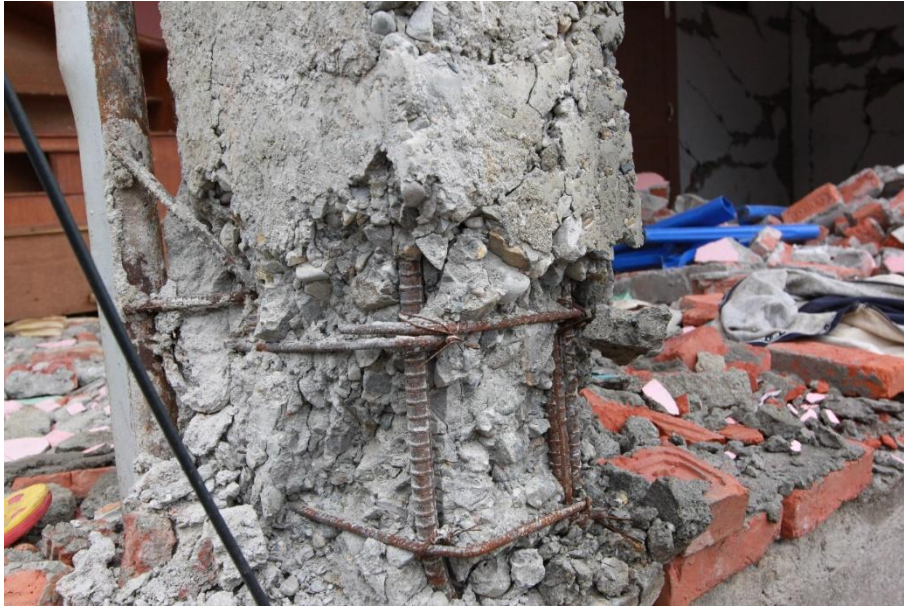
รูปที่ 32 สภาพคอนกรีตหลังการวิบัติที่เป็นลักษณะของการแยกตัวของหินและซีเมนต์ในบริเวณผิวของหิน

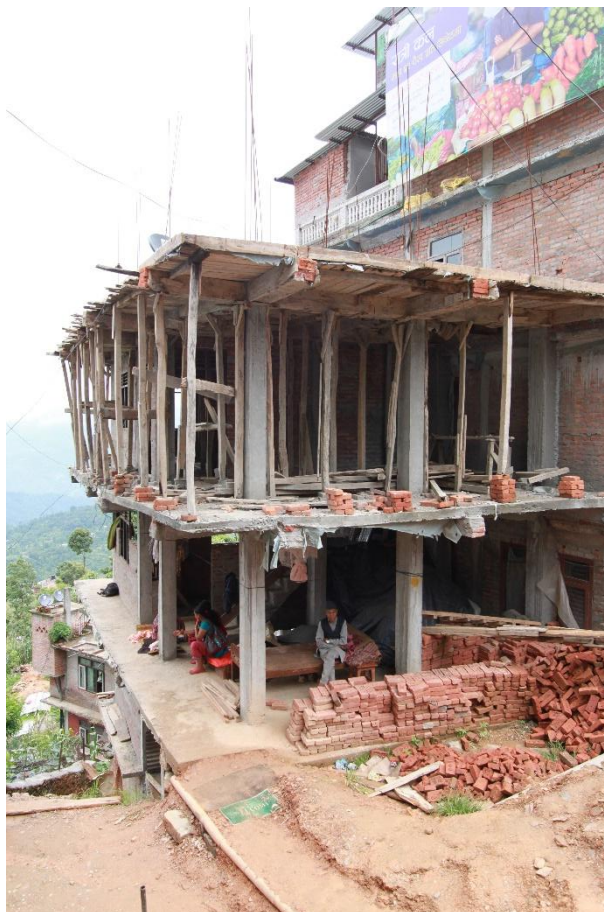
รูปที่ 33 การเข้าแบบหล่อคอนกรีตที่ไม่ได้มาตรฐาน รวมถึงการเทคอนกรีตที่ไม่มีการควบคุมคุณภาพ

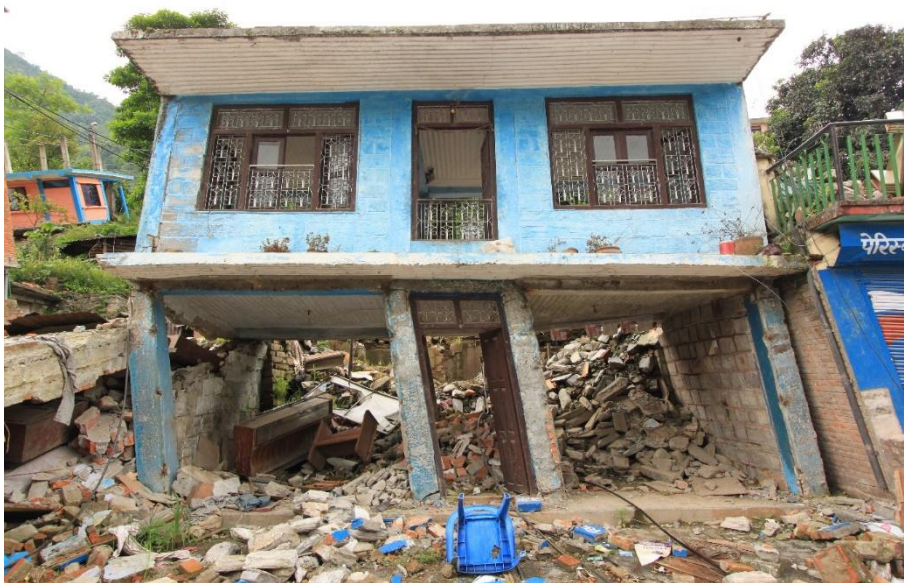
ทั้งนี้ ในการสำรวจความเสียหายของแผ่นดินไหวในประเทศเนปาล คณะผู้วิจัยได้พบการวิบัติในลักษณะนี้เป็นจำนวนมาก ทั้งนี้เนื่องจากลักษณะการก่อสร้างอาคารโดยมากแล้วเป็นอาคารพาณิชยกรรม (ตึกแถว) ซึ่งจะเปิดผนังชั้นล่างสุด บริเวณด้านหน้าอาคาร ในขณะที่ชั้นอื่นๆที่สูงขึ้นไปมีการก่อกำแพงอิฐ ซึ่งอิฐมวลเบาที่ใช้ก่อผนังในประเทศเนปาลมีขนาดใหญ่กว่าในประเทศไทยประมาณหนึ่งเท่าตัว สติฟเนสทางแนวราบของกำแพงมีค่าสูงมาก ซึ่งทำให้มีความแตกต่างของ สติฟเนสอย่างมากระหว่างชั้นที่มีช่องเปิด กับชั้นที่มีผนังปิด

รูปที่ 34 ภาพแสดงการวิบัติแบบชั้นอ่อนในเขต Lamosanguh

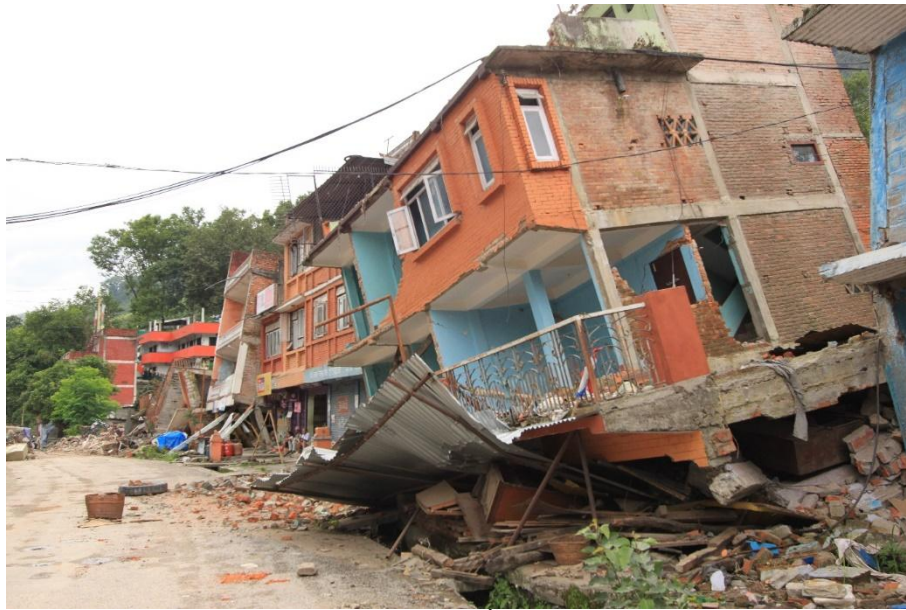
รูปที่ 35 ภาพแสดงการวิบัติแบบชั้นอ่อนในเขต Lamosanghu

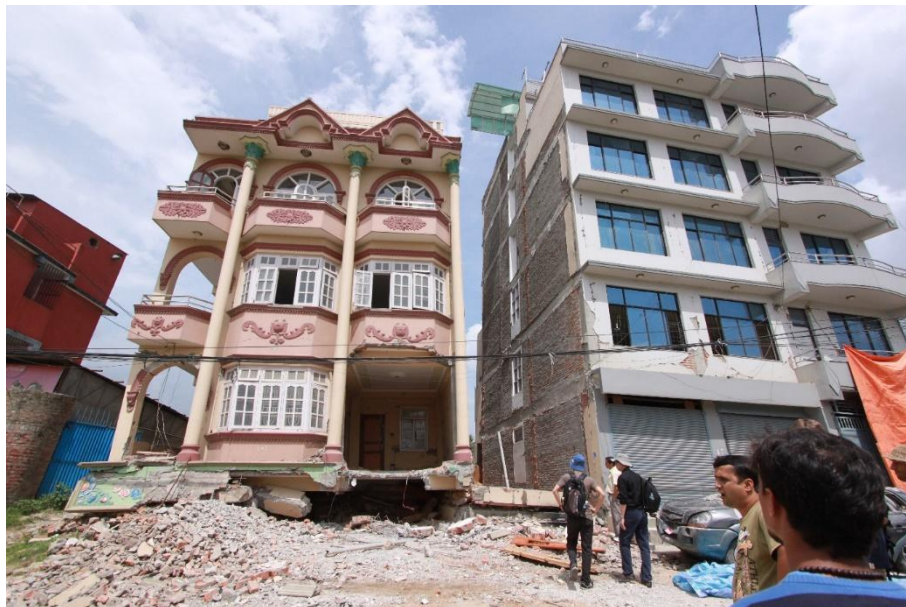
รูปที่ 36 ภาพแสดงการวิบัติแบบชั้นอ่อนในเขต Sithapaila

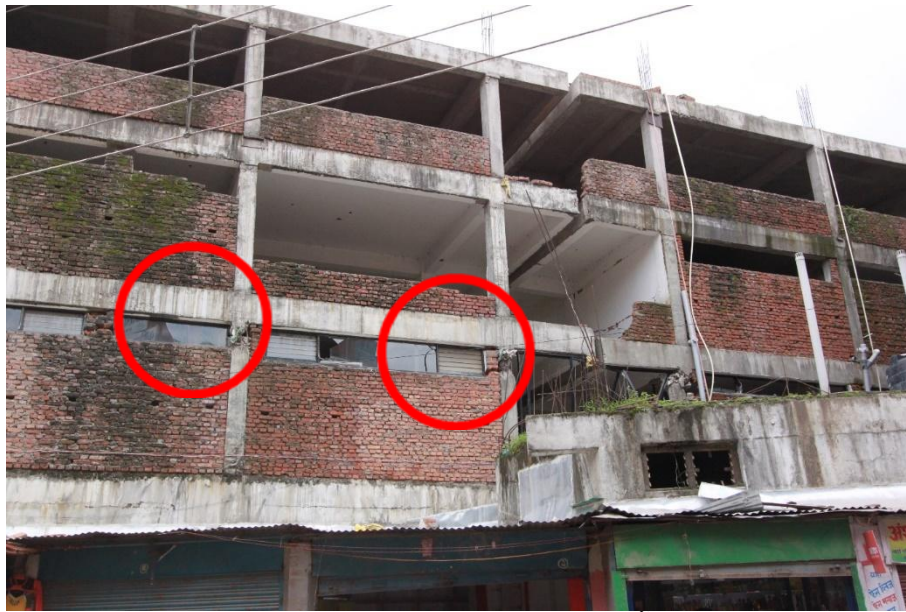
รูปที่ 37 การวิบัติเนื่องจากช่องเปิดของกำแพงอิฐก่อ ทำให้เกิดลักษณะเสาสั้น ซึ่งทำให้เสาคอนกรีตวิบัติจากแรงเฉือน การวิบัติในเสาสั้นเคยเกิดขึ้นที่โรงเรียนแม่ลาววิทยาคม ในเหตุการณ์แผ่นดินไหวที่จังหวัดเชียงราย เมื่อปี 2557 เกิดจากการทำช่องหน้าต่างและช่องแสงที่เหนือกำแพงที่ก่อทับ เสาที่อยู่ในระดับเดียวกับช่องเปิดเรียกว่า “เสาสั้น” จะเกิดการวิบัติแบบเฉือน รอยแตกเป็นแนวทแยงและจะสูญเสียกำลังรับน้ำหนักแนวดิ่งเพราะส่วนบนจะไถลลงมาแล้วถูกผลักออกด้านข้าง ดังรูปที่ 38

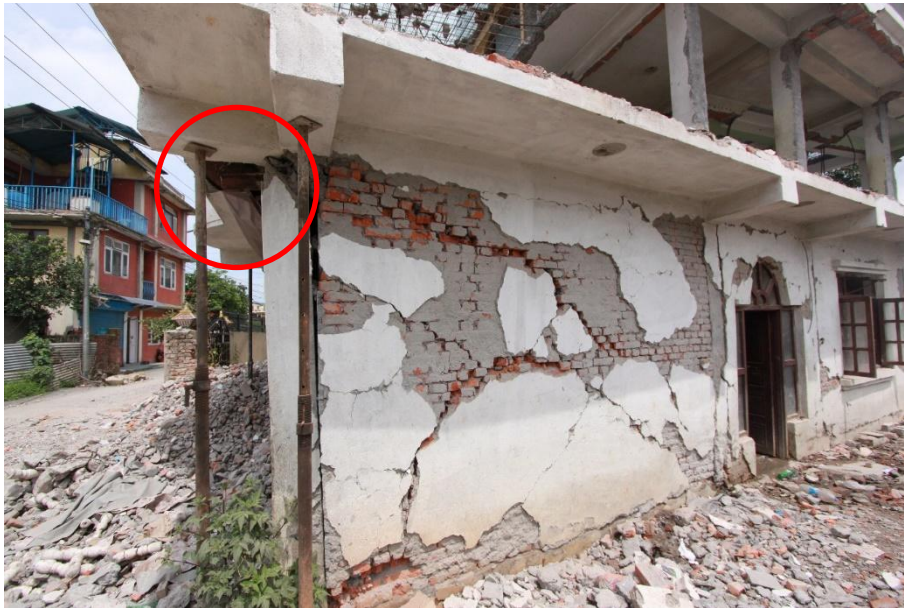
รูปที่ 41 การวิบัติของเสาจากแรงเฉือนบริเวณใกล้มุมอันเนื่องจากการต้านทานแรงดัดข้างของโครงข้อแข็งร่วมกับผนังอิฐ ในเขต Sithapaila

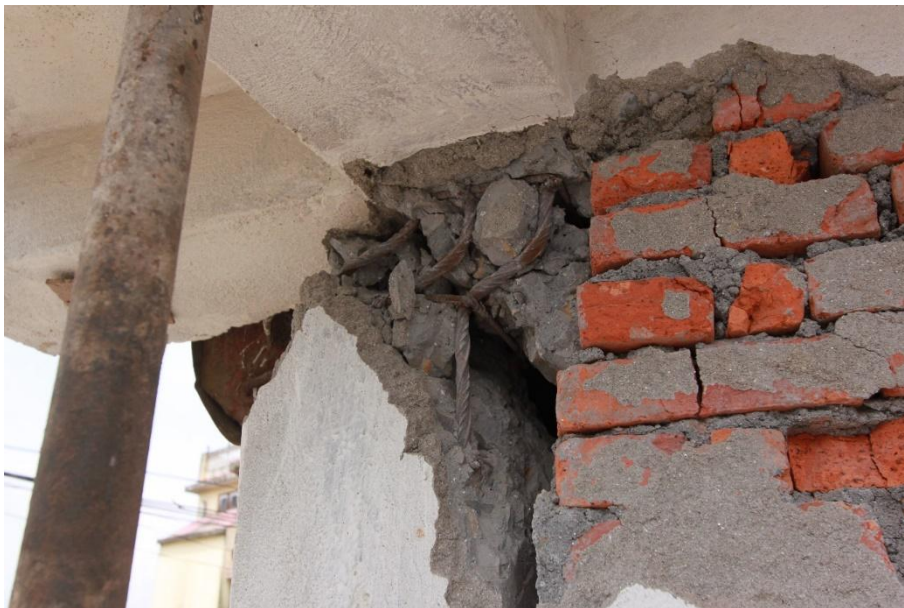
รูปที่ 42 ภาพขยายเสาบริเวณมุมด้านบนที่เกิดแรงต้านทานในแนวเฉียงจากกำแพงอิฐก่อ โดยรูปแบบการวิบัติของเสาเป็นการวิบัติจากแรงเฉือน (ระนาบการเสียหายของเสาเป็นแนวเฉียงบนระนาบของหน่วยแรงดึงสูงสุด)

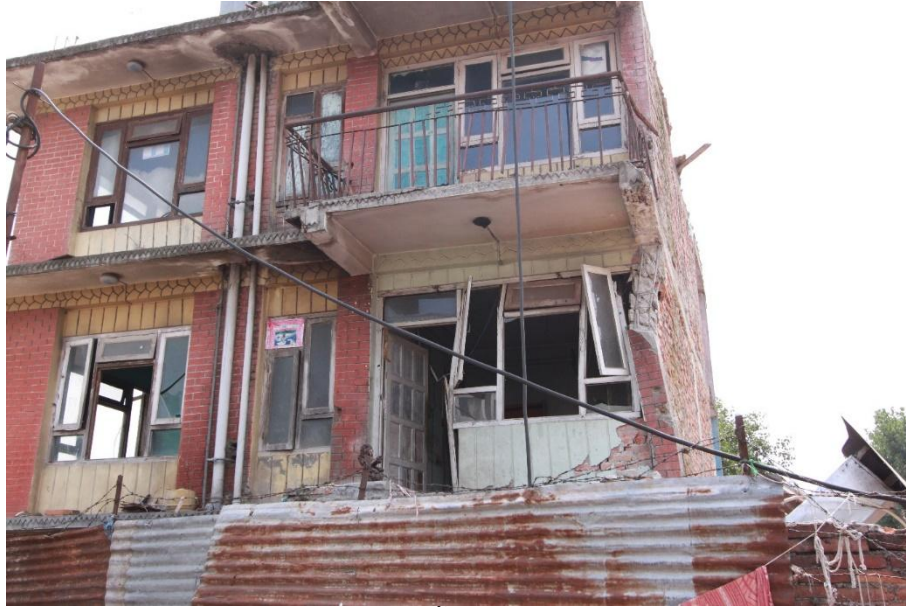
รูปที่ 44 ความเสียหายเฉพาะที่ของโครงสร้างเสาบริเวณชั้นสองที่ถูกกระแทกโดยอาคารข้างเคียง ในเขต Sithapaila

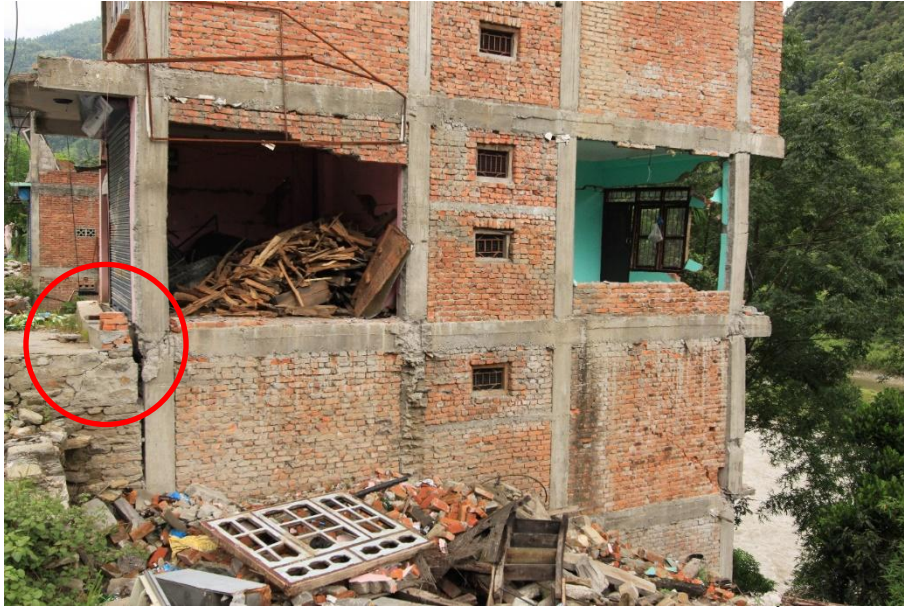
รูปที่ 52 ภาพความเสียหายของเสาด้านลาดเขา (ขวามือ) อันเนื่องมาจากพฤติกรรมการค้ำยันด้วยแรงอัดจากกำแพงอิฐก่อ ในเขต Lamosangh ความเสียหายที่พบหลักๆมีสองจุด คือเสาด้านหน้าอาคาร (ทางซ้ายมือ) ที่เกิดความเสียหายจากแรงเฉือน อีกจุดหนึ่งอยู่ด้านลาดเขา ที่ไม่มีพื้นดินช่วยต้านทานแรงด้านข้าง

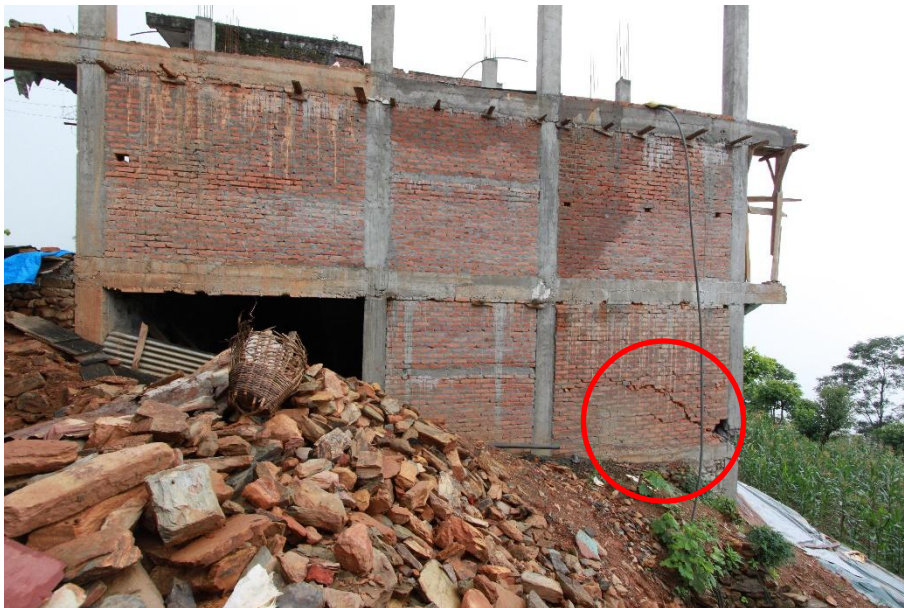
รูปที่ 53 ภาพความเสียหายของเสาด้านลาดเขา (ขวามือ) อันเนื่องมาจากพฤติกรรมการค้ำยันด้วยแรงอัดจากกำแพงอิฐก่อ ในเขต Sangachok

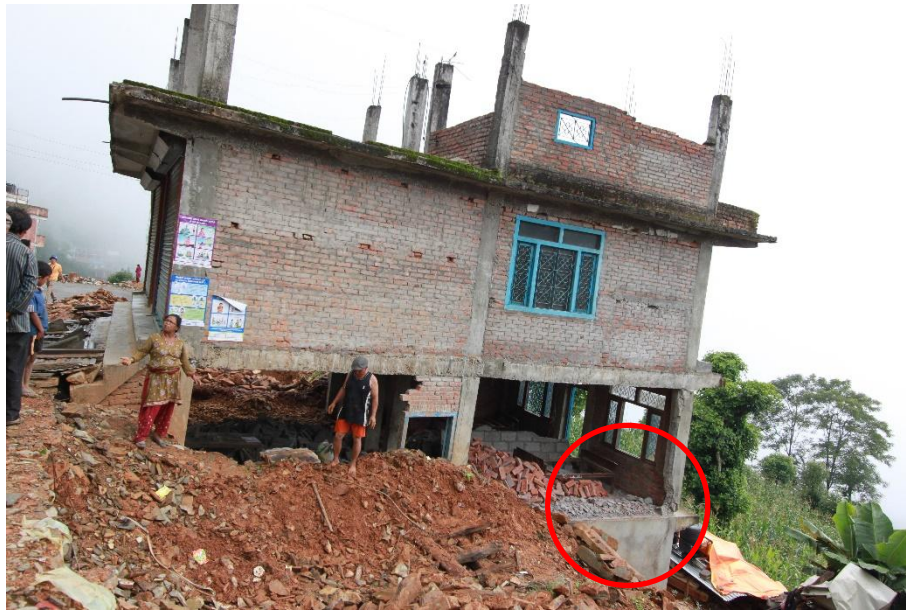
รูปที่ 54 ภาพความเสียหายของเสาด้านลาดเขา (ขวามือ) อันเนื่องมาจากพฤติกรรมการค้ำยันด้วยแรงอัดจากกำแพงอิฐก่อ (ในรูป กำแพงอิฐได้ถูกรื้อถอนออกไปแล้ว) ในเขต Sangachok

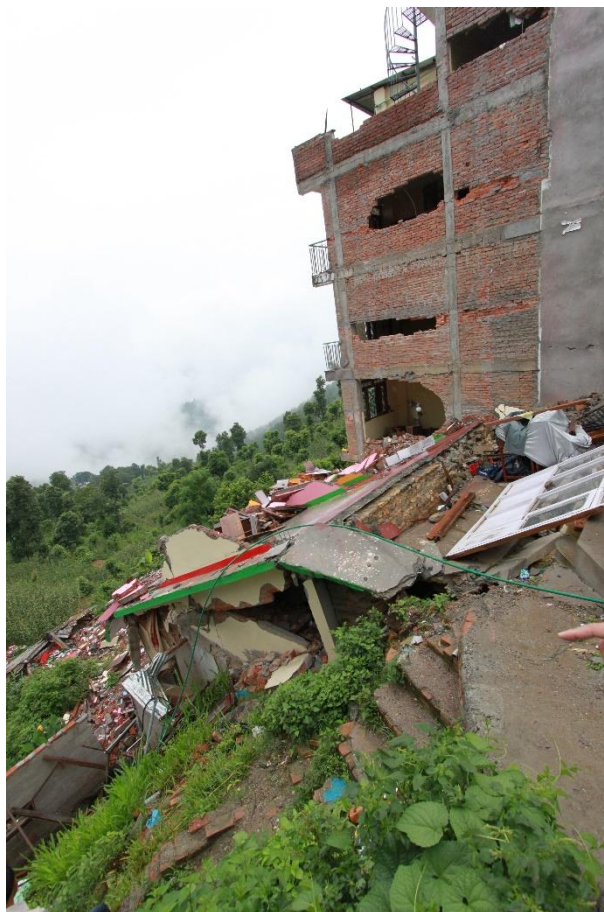
รูปที่ 55 อาคารที่พังทลายลงอย่างสิ้นเชิง ในเขต Sangachok โดยสันนิษฐานว่าเกิดจากกลไกการวิบัติของโครงข้อแข็งที่มีพฤติกรรมการต้านทานแรงด้านข้างที่ไม่สมมาตร

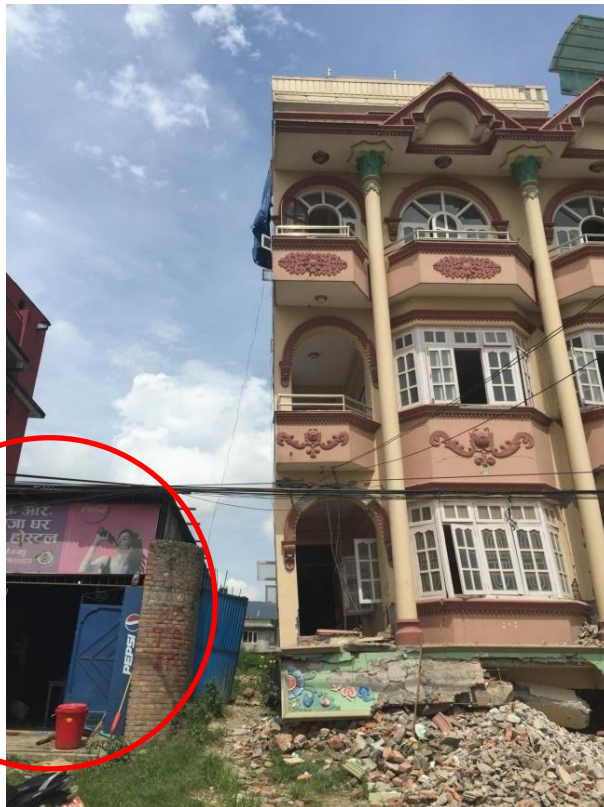
รูปที่ 57 ร้านอาหารที่มีเสี่ยงจากอาคาร 4 ชั้นข้างเคียงจะล้มมาทับเนื่องจากชั้นล่างที่อ่อนแอได้วิบัติไปแล้ว

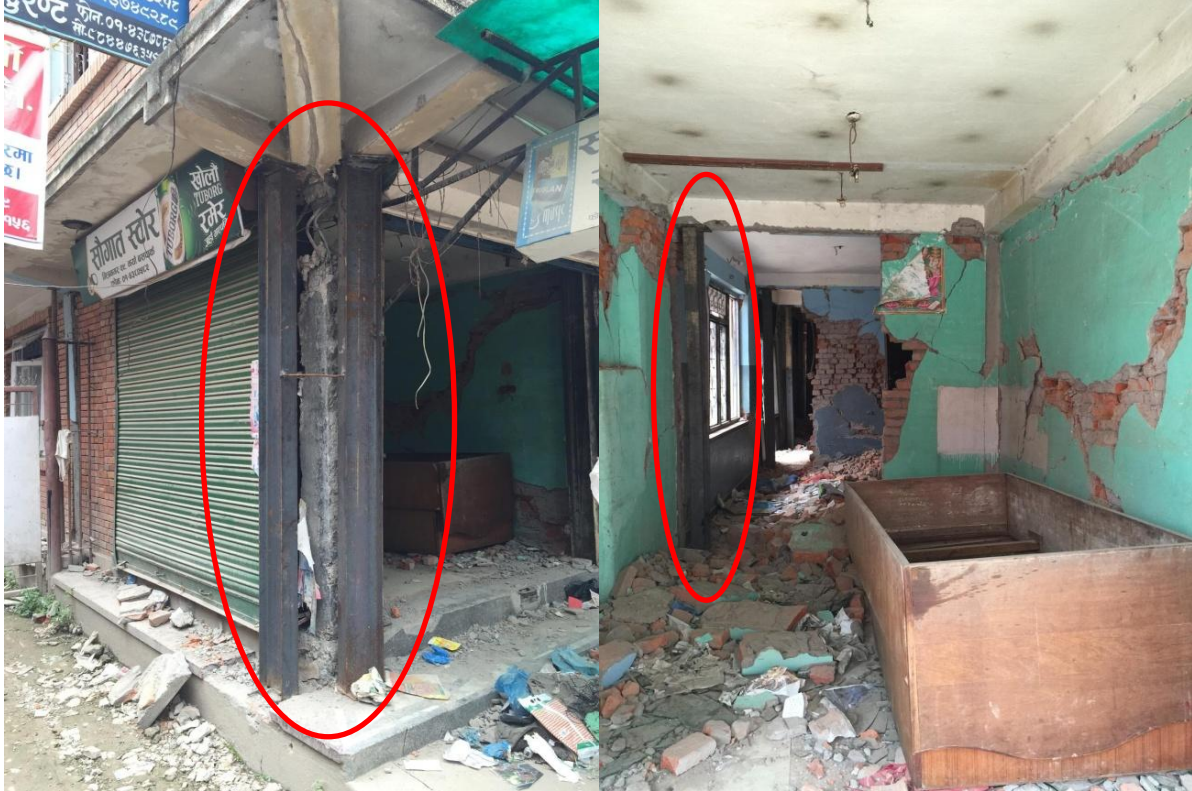
รูปที่ 59 อาคารโรงแรมแบบตึกแถวย่าน Gongabu มีความเสียหายรุนแรงที่เสา เจ้าของอาคารจึงใช้เหล็กรูปพรรณค้ำยันไว้ไม่ให้อาคารถล่มลงมา

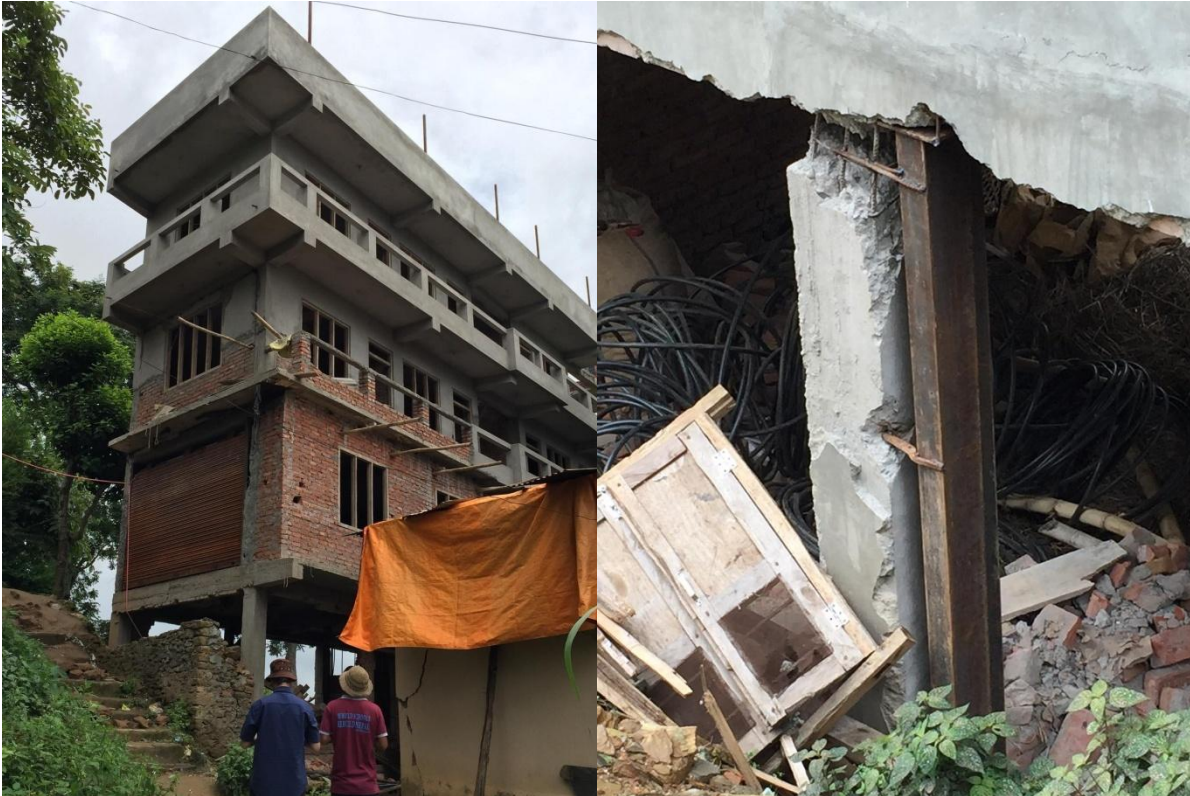
รูปที่ 60 อาคาร คสล. 4 ชั้นหลังหนึ่งในเมือง Chautara มีความเสียหายรุนแรงที่เสา เจ้าของอาคารจึงใช้เหล็ก  
รูปพรรณ H200 ค้ำยันไว้ไม่ให้อาคารถล่มลงมา

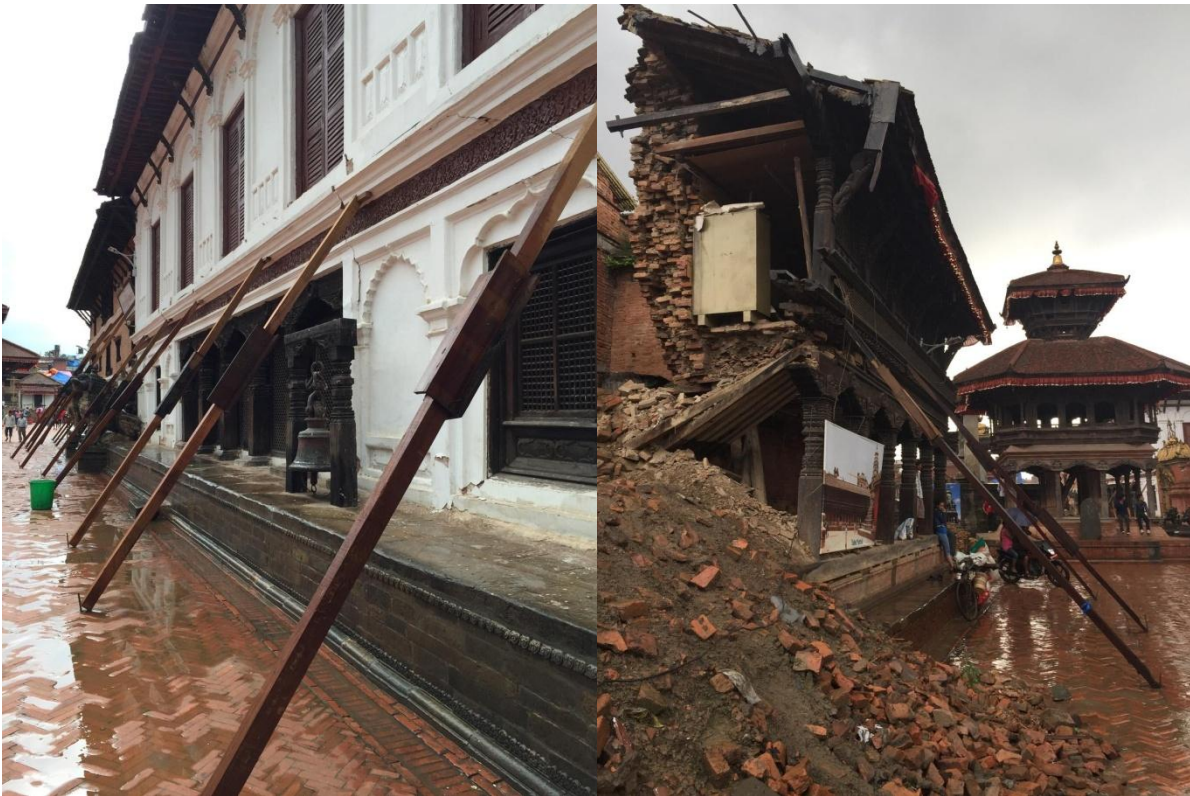
รูปที่ 61 ผนังอิฐของโบราณสถานที่เมือง Bhaktapur มีการค้ำยันเพื่อช่วยเพิ่มเสถียรภาพด้วยไม้

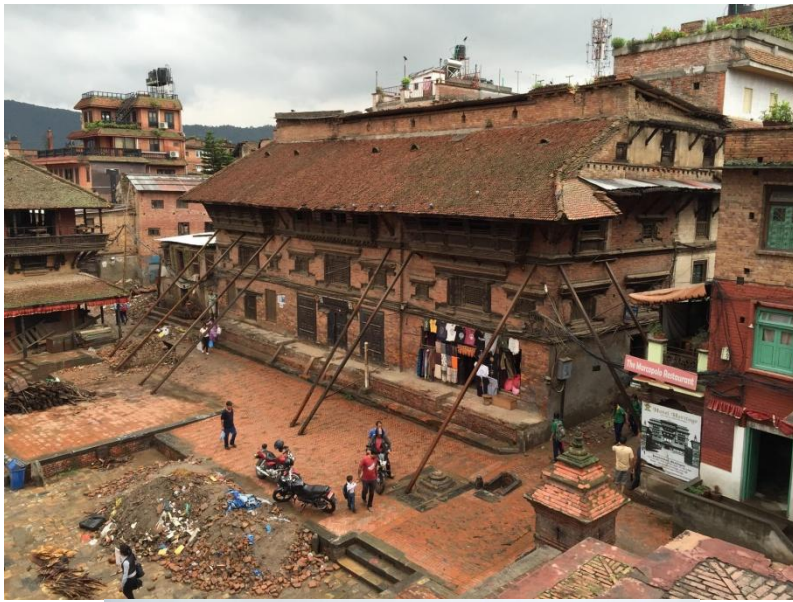
รูปที่ 62 ผนังอิฐของโบราณสถานที่เมือง Bhaktapur มีการค้ำยันเพื่อช่วยเพิ่มเสถียรภาพด้วยไม้

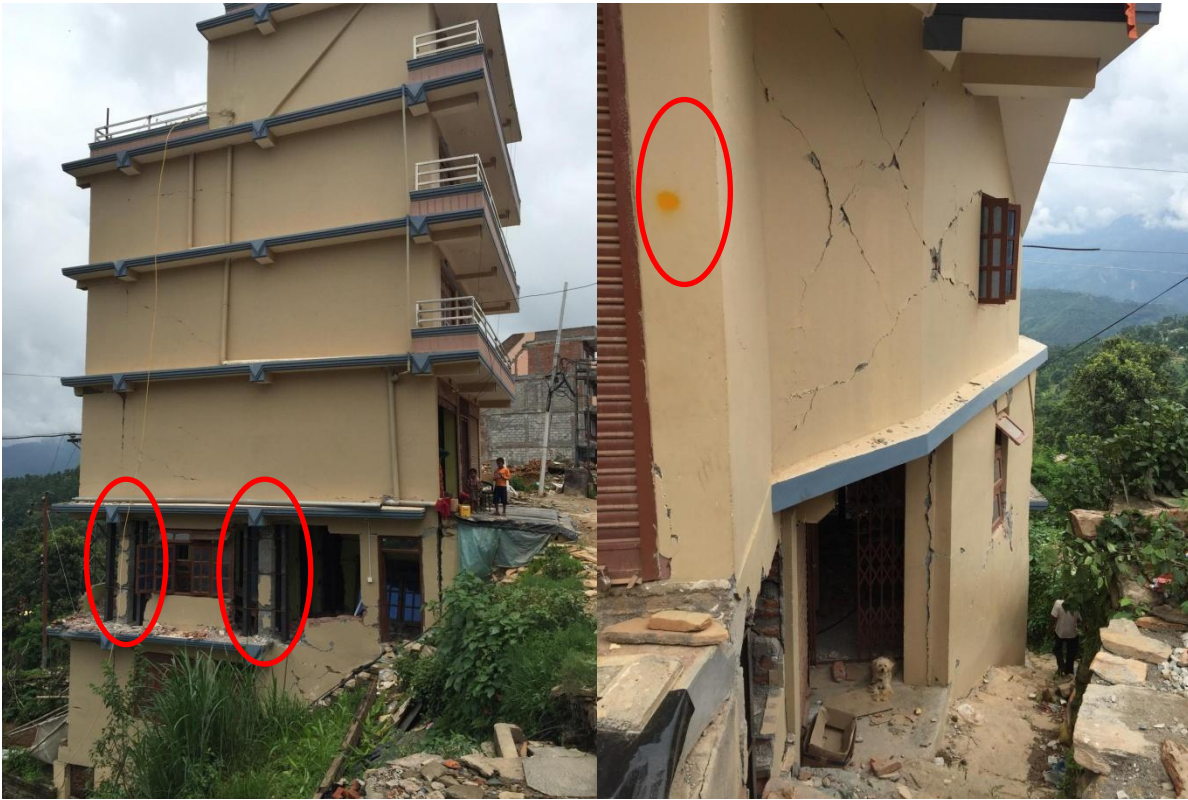
รูปที่ 71 อาคารที่เสียหายระดับปานกลาง (สีเหลือง) ที่เจ้าของต้องการใช้งานต่อ ใช้วิธีซ่อมเสริมเสาด้วยเหล็ก H200  
สองท่อน
