รายงานสำรวจแผ่นดินไหวเนปาล

นำเสนอต่อ

สำนักกองทุนสนับสนุนการวิจัย

ธันวาคม 2558

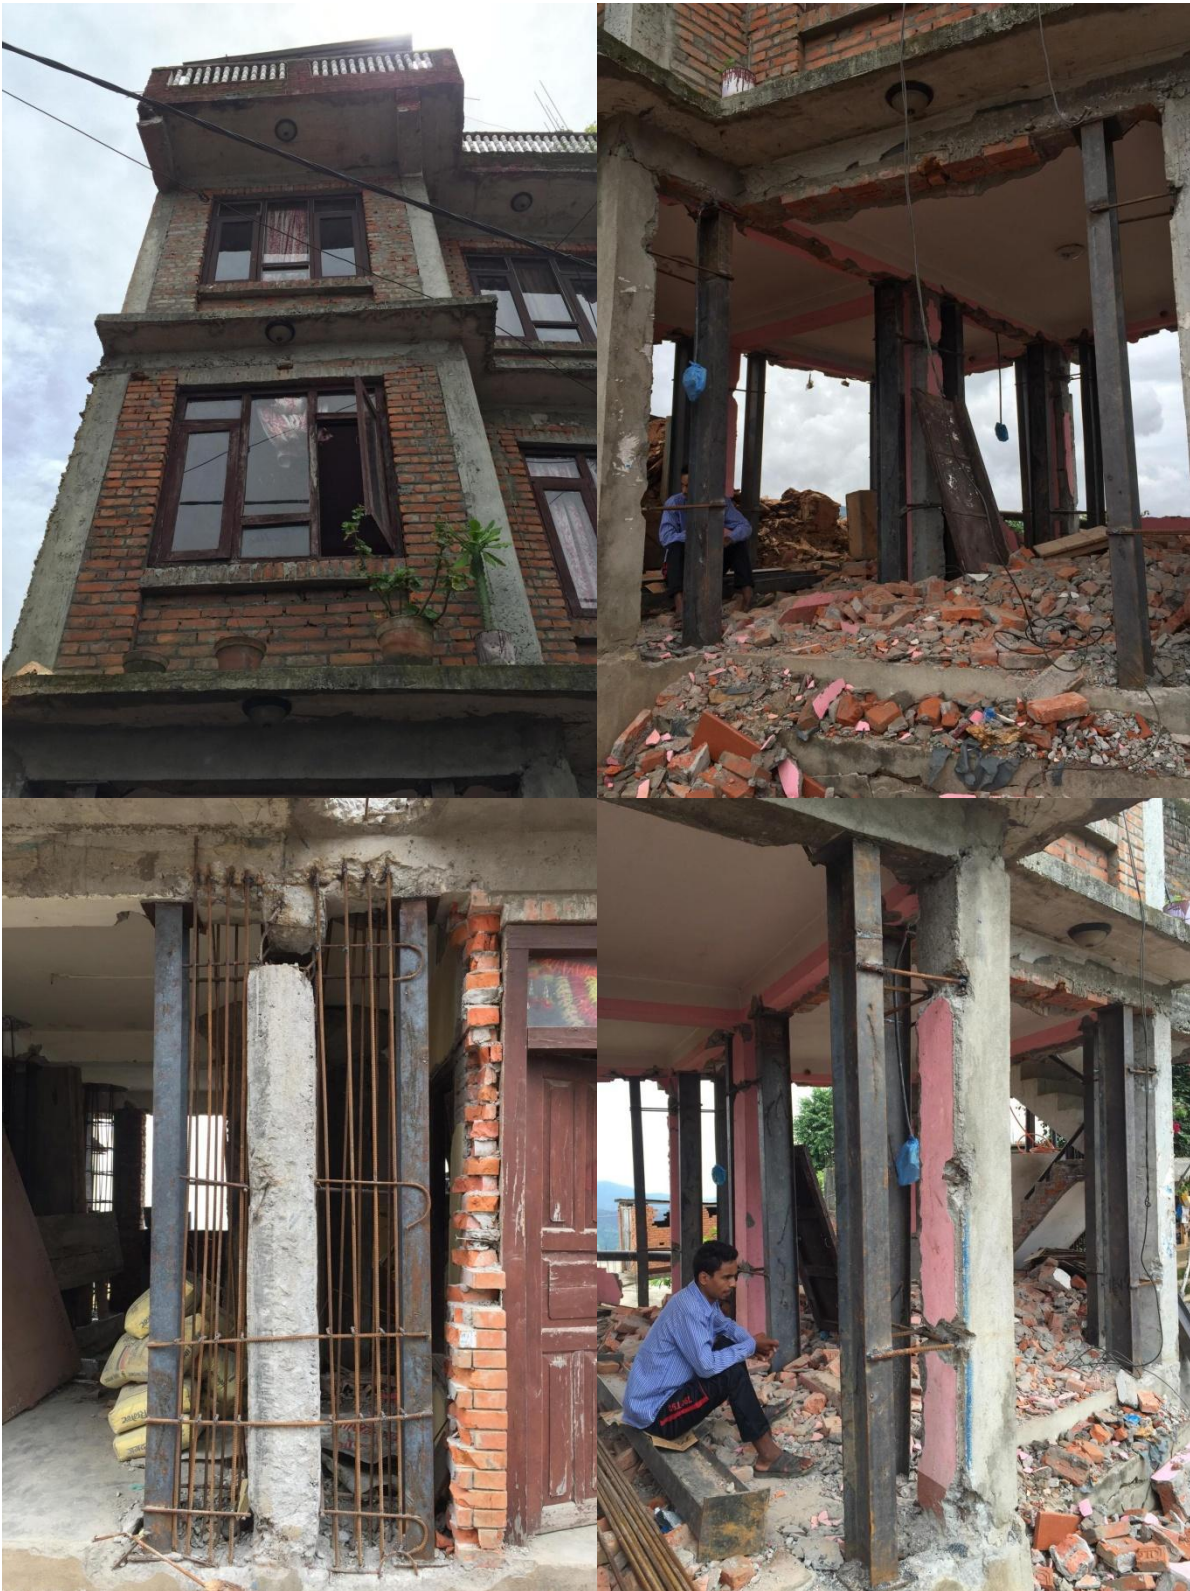
รูปที่ 72 อาคารที่เสียหายระดับปานกลางที่เจ้าของต้องการใช้งานต่อ ใช้วิธีซ่อมเสริมเสาด้วยเหล็ก H200 สองท่อน

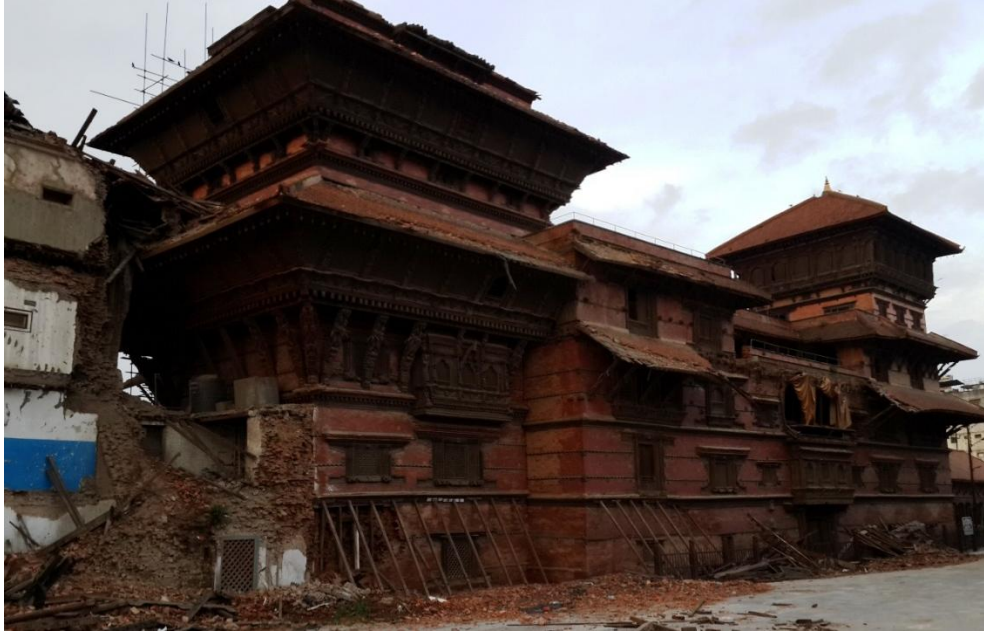
รูปที่ 84 อาคารโบราณสถานแบบอิฐก่อที่เสียหายในเขต Kathmandu Durbar Square

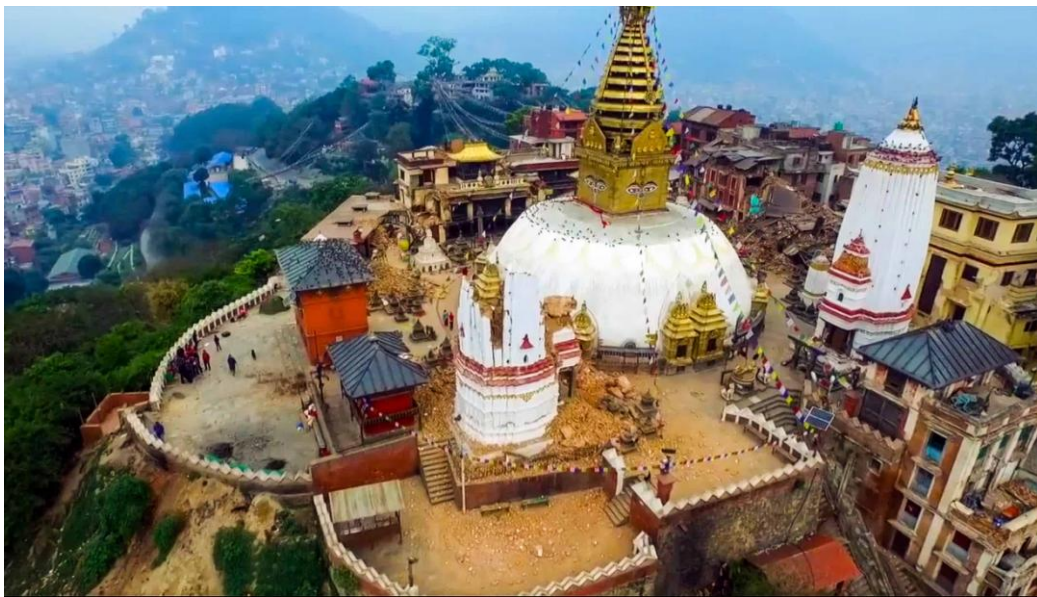
รูปที่ 86 ความเสียหายของสถูปที่วัด Swayambhu
