โครงการการพัฒนาระบบแจ้งเตือนภัยแผ่นดินไหวสำหรับ  
ประเทศไทย

โดย...ธีรพันธ์ อรรถมรัตน์

มหาวิทยาลัยมหิดล

พฤษภาคม 2559

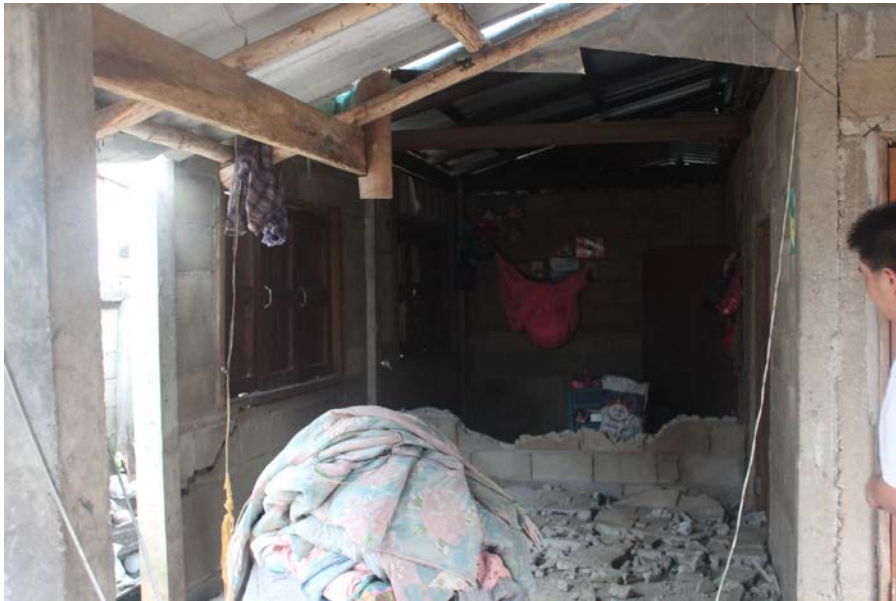
สาเหตุการพัง: - ผนังอาคารมีขนาดใหญ่กว่า 4 × 4 เมตร และไม่มีเสาเอ็นและคานทับหลังเพื่อยึดโครงสร้างผนัง

- ผนังส่วนใหญ่ใช้คอนกรีตบล็อกซึ่งมีน้ำหนักมาก
- เสาส่วนใหญ่เป็นเสาสำเร็จรูปไม่ได้มีการเสริมเหล็กและมีขนาดเล็กกว่า 20 ซม.

รูปที่ 2. ลักษณะความเสียหายของอาคารที่ได้รับความเสียหายประเภทที่ 1 โดยผนังคอนกรีตบดล็อกพังถล่ม (Out-of-plane failure)

การซ่อมแซม: - ทำการก่อสร้างเสาเอ็นและคานทับหลังคอนกรีตโดยจำกัดให้ผนังมีขนาดยาวไม่เกิน 3 เมตร สูงไม่เกิน 2.5 เมตร โดยต้องมีเหล็กหนวดกุ้งยื่นไม่น้อยกว่า 15 ซม. และระยะห่างไม่เกิน 60 ซม.

- ในส่วนผนัง บริเวณจั่ว หรือ ผนังบ้านช่วงสูงกว่าระดับเอว แนะนำให้ใช้วัสดุที่มีลักษณะเบาเพื่อป้องกันการพังทลายของผนัง

- เสาถ้าเป็นเสาคอนกรีตสำเร็จรูปควรให้มีขนาดมากกว่า 20 ซม. และ มีการเสริมเหล็กตามยาวขนาดเส้นผ่าศูนย์กลาง 12 ม.ม. จำนวนอย่างน้อย 4 เส้น และ เหล็กปลอกขนาด 9 ม.ม. โดยมีระยะห่างเหล็กปลอกที่ปลายเสาไม่เกินกว่า 10 ซม.

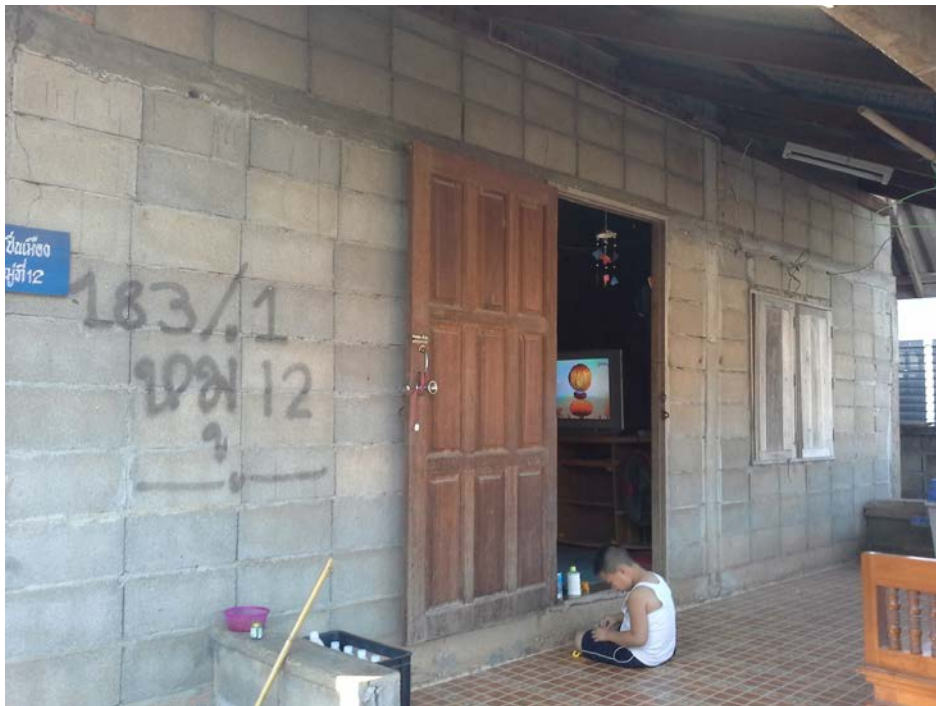
รูปที่ 3. ลักษณะการซ่อมแซมความเสียหายของอาคารที่ได้รับความเสียหายประเภทที่ 1 โดยผนังคอนกรีตบดล็อกขนาดใหญ่ถูกใช้บนที่สูงจึงเสี่ยงต่อการหล่นทับผู้อยู่อาศัยภายในอาคารประเภทนี้

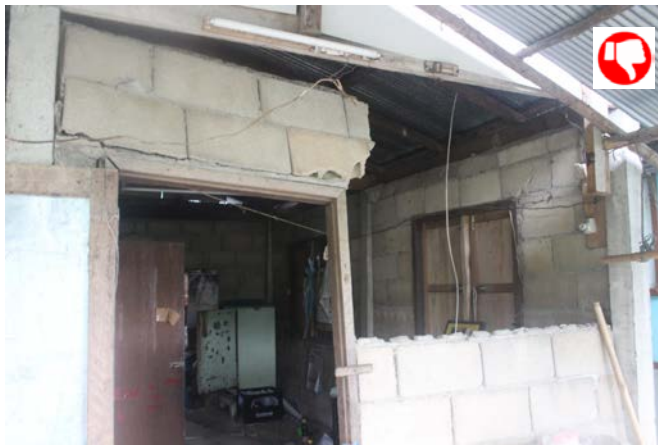
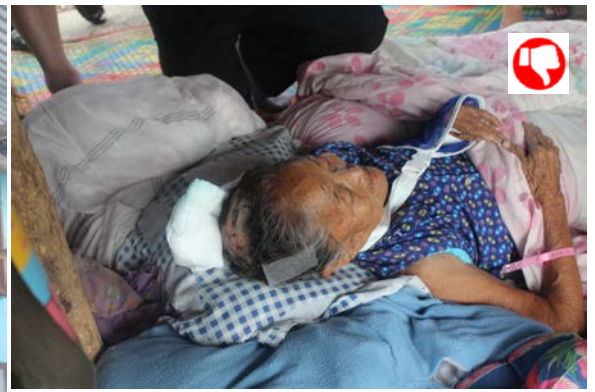
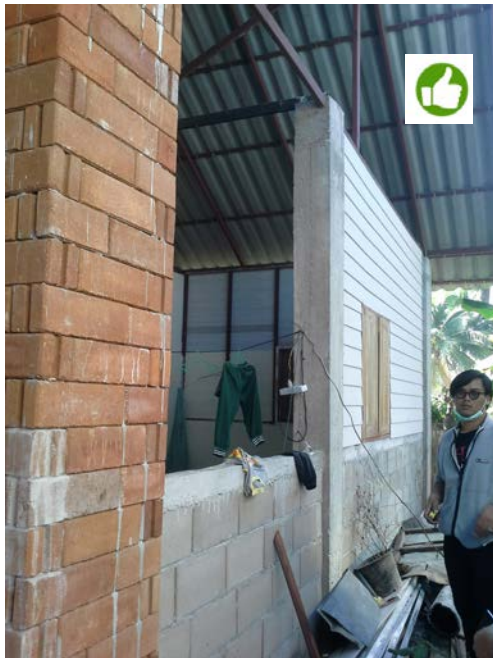
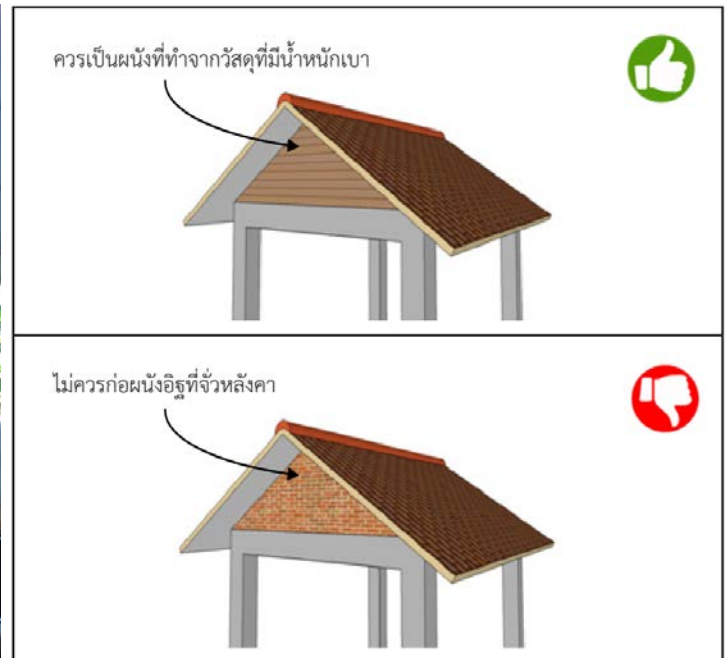
รูปที่ 4. ลักษณะความเสียหายของอาคารที่ได้รับความเสียหายประเภทที่ 1 โดยผนังคอนกรีตบล็อกพังถล่ม (Out-of-plane failure) และแนวทางการซ่อมแซมเบื้องต้น

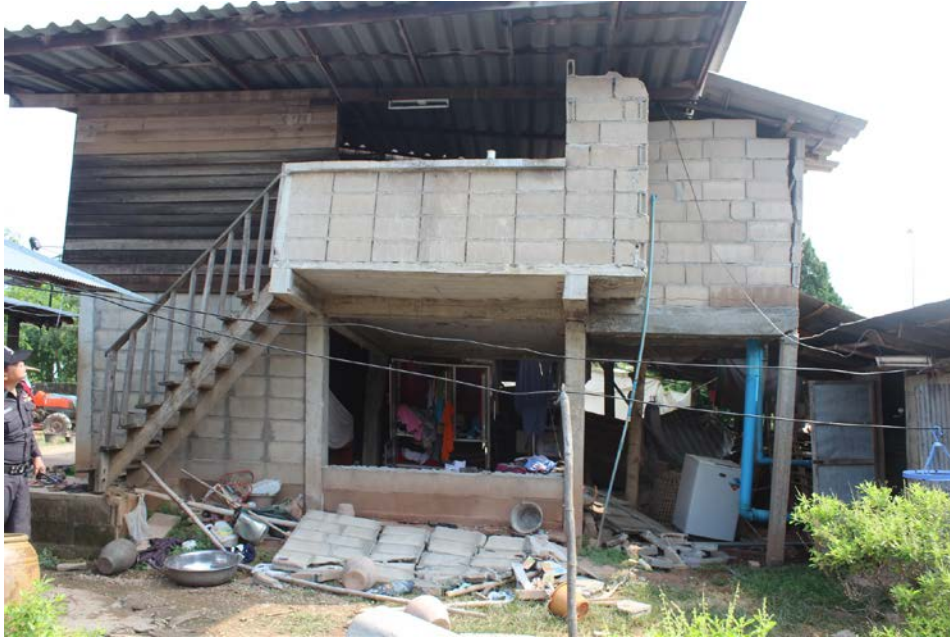
รูปที่ 5. ลักษณะความเสียหายของอาคารที่ได้รับความเสียหายประเภทที่ 2 โดยผนังคอนกรีตบล็อกบนอาคารพื้นยกสูงพังถล่ม (Out-of-plane failure) และ โครงสร้างเซเนื่องจากเสามีขนาดเล็กเกินไป

สาเหตุการพัง: - ผนังส่วนใหญ่ใช้คอนกรีตบล็อกซึ่งมีน้ำหนักมาก

- เสาส่วนใหญ่เป็นเสาสำเร็จรูปไม่ได้มีการเสริมเหล็กและมีขนาดเล็กกว่า 20 ซม.

**การซ่อมแซม:** - ใช้เสาคอนกรีตเสริมเหล็กขนาดมากกว่า 20 ซม. และ มีการเสริมเหล็กตามยาวขนาดเส้นผ่าศูนย์กลาง 12 ม.ม. จำนวนอย่างน้อย 4 เส้น และ เหล็กปลอกขนาด 9 ม.ม. โดยมีระยะห่างเหล็กปลอกที่ปลายเสาไม่เกินกว่า 10 ซม.

- ในส่วนผนัง บริเวณจั่ว หรือ ผนังบ้าน แนะนำให้ใช้วัสดุที่มีลักษณะเบาเพื่อป้องกันการพังทลายของผนัง

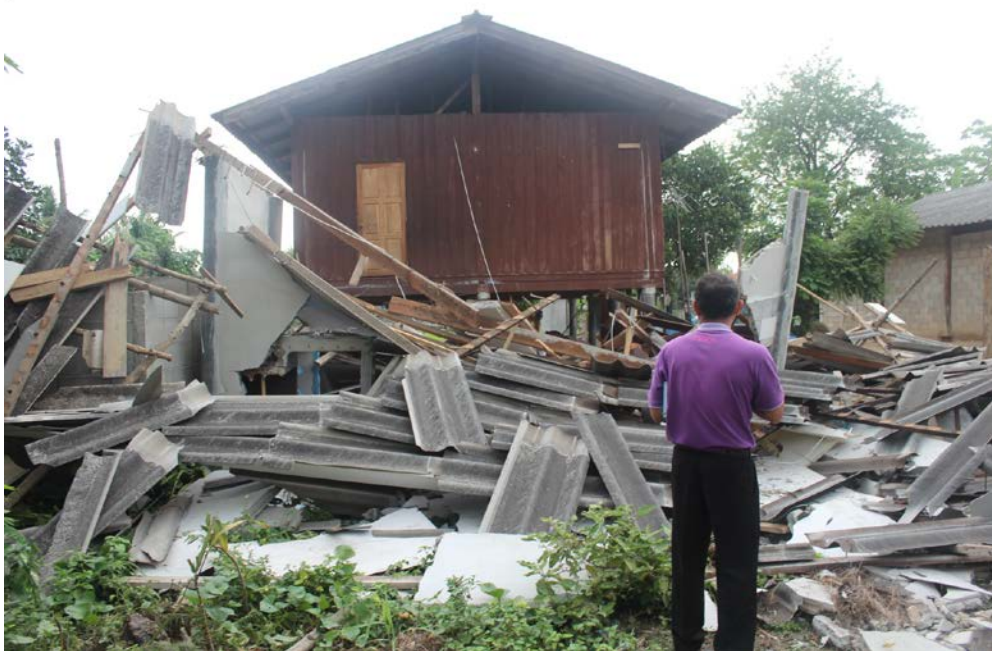
รูปที่ 6. ลักษณะความเสียหายของอาคารที่ได้รับความเสียหายประเภทที่ 2 โดยอาคารทั้งหลังถล่มเนื่องจากเสามีขนาดเล็กเกินไป โดยบ้านไม้ที่มีความเบากว่าด้านหลังไม่ได้รับความเสียหาย

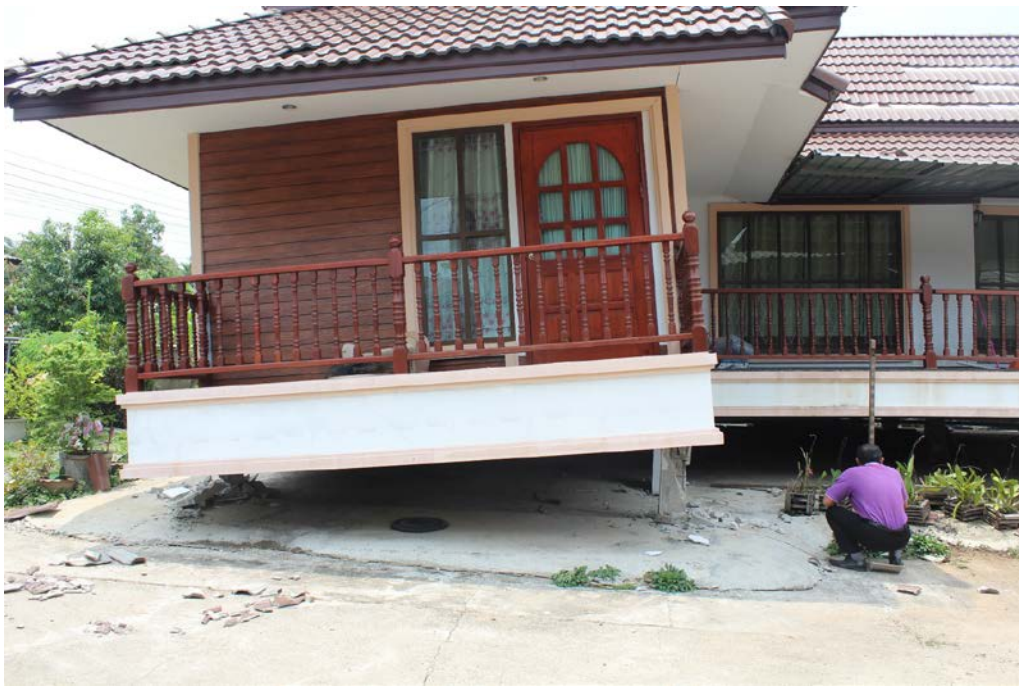
**สาเหตุการพัง:** - เสาวัดติบริเวณหัวเสาโดยมีรอยร้าวแนวทแยง 45 องศา ต่อเนื่องมาจากผนังอิฐก่อ

- เสาบ้านพื้นยกสูงประมาณ 0.5 - 1.0 เมตรส่วนใหญ่มีเกิดการพังทลายเนื่องมาจากแรงแผ่นดินไหว โดยเสาที่เสียหายส่วนใหญ่ขนาดไม่เกิน 20 ซม.

รูปที่ 7. ลักษณะความเสียหายของอาคารที่ได้รับความเสียหายประเภทที่ 3 โดยเสาชั้นล่างของอาคารฉีกขาดเนื่องจากเสามีขนาดเล็กเกินไป

**การซ่อมแซม:** - เสาคอนกรีตเสริมเหล็กต้องมีขนาดมากกว่า 30 ซม. และ มีการเสริมเหล็กตามยาวขนาดเส้นผ่าศูนย์กลาง 16 ม.ม. จำนวนอย่างน้อย 4 เส้น และ เหล็กปลอกขนาด 9 ม.ม. โดยมีระยะห่างเหล็กปลอกที่ปลายเสาไม่เกินกว่า 10 ซม. โดยควรที่จะให้วิศวกรช่วยออกแบบเนื่องจากว่าลักษณะอาคารประเภทนี้ค่อนข้างแตกต่างกันอยู่มากทำให้บางกรณีอาจจะต้องใช้ขนาดเสาที่แตกต่างกันออกไป

- ในส่วนผนังบ้าน แนะนำให้ใช้วัสดุที่มีลักษณะเบาเพื่อป้องกันการพังทลายของผนัง เช่นการใช้อิฐมวลเบาแทนการใช้คอนกรีตบล็อกซึ่งทำให้ผนังมีความเบาครึ่งหนึ่งจากผนังประเภทคอนกรีตบล็อก

- ทำการก่อสร้างเสาเอ็นและคานทับหลังคอนกรีตบริเวณผนังให้มีขนาดยาวไม่เกิน 3 เมตร สูงไม่เกิน 2.5 เมตร โดยต้องมีเหล็กหนวดกุ้งยื่นไม่น้อยกว่า 15 ซม. และ ระยะห่างไม่เกิน 60 ซม.

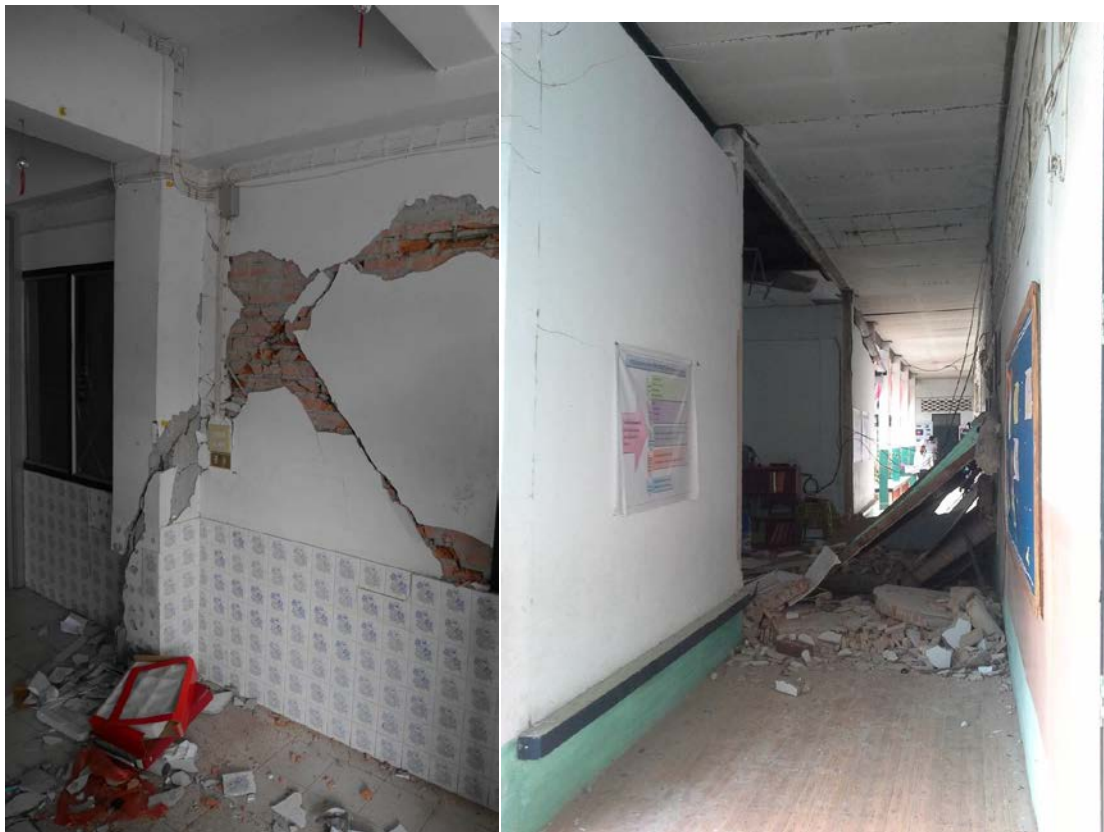
รูปที่ 8. ลักษณะความเสียหายของอาคารที่ได้รับความเสียหายประเภทที่ 3 โดยผนังอาคารแตกทำให้เสาเกิดความเสียหาย (รูปซ้าย) โดยผนังอาคารที่ไม่ได้มีการยึดรั้งที่ดีและมีขนาดใหญ่ถล่มออกมาจากแนวเสา (รูปขวา)

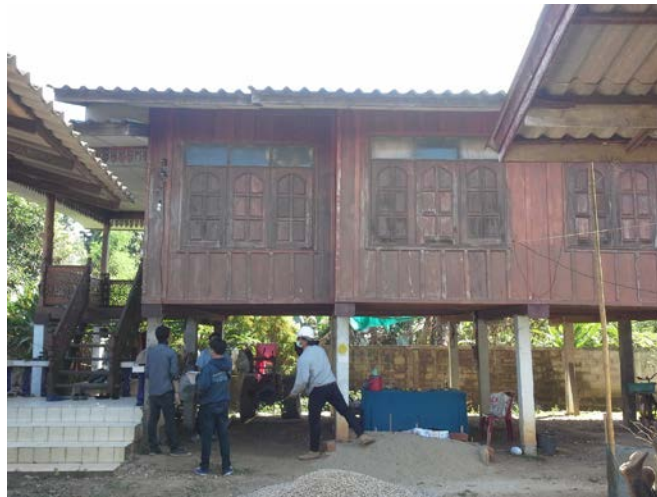
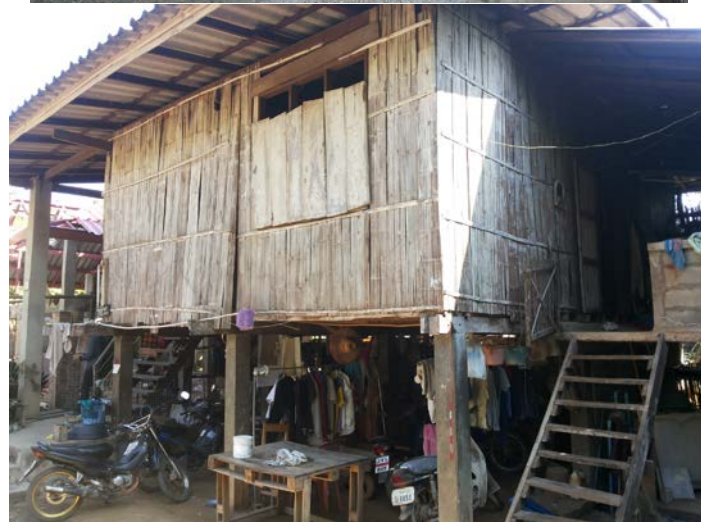
**สาเหตุการพัง:-**เสาส่วนใหญ่เป็นเสาสำเร็จรูปไม่ได้มีการเสริมเหล็กและมีขนาดเล็กกว่า 20 ซม.

**รูปที่ 9.** ลักษณะความเสียหายของอาคารที่ได้รับความเสียหายประเภทที่ 4 โดยเสาอาคารเกิดการเซไปทางด้านใดด้านหนึ่งแต่ไม่พบการรายงานความเสียหายในลักษณะอาคารถล่มสำหรับอาคารประเภทนี้

**การซ่อมแซม:-** ใช้เสาคอนกรีตเสริมเหล็กขนาดมากกว่า 20 ซม. และ มีการเสริมเหล็กตามยาวขนาดเส้นผ่าศูนย์กลาง 12 มม. จำนวนอย่างน้อย 4 เส้น และ เหล็กปลอกขนาด 9 มม. โดยมีระยะห่างเหล็กปลอกที่ปลายเสาไม่เกินกว่า 10 ซม.

- ในส่วนผนัง บริเวณจั่ว หรือ ผนังบ้าน แนะนำให้ใช้วัสดุที่มีลักษณะเบา เพื่อป้องกันการพังทลายของผนัง
