โครงการ การเปลี่ยนแปลงภูมิทัศน์ของชุมชนท้องถิ่น  
ในกรุงเทพมหานครและปริมณฑล :  
ผลกระทบจากการตัดโครงข่ายถนนวงแหวนรอบนอก  
ฝั่งตะวันตกของกรุงเทพมหานคร

โดย ดร. คัทลียา จีระประเสริฐกุล

ตุลาคม 2553

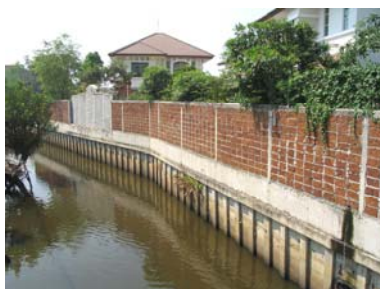
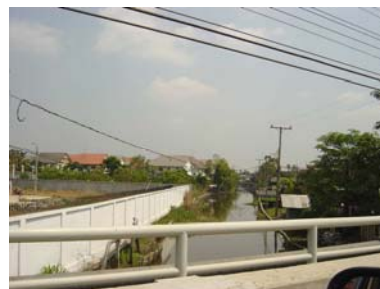
ภาพที่ 4-18 หมู่บ้านจัดสรรสร้างกำแพงสูงริมคลองบางคูเวียง (ซ้าย) และคลองบางราวนก (ขวา)  
ที่มา ผู้ทำวิจัย (2550)

ถึงแม้ว่าเครือข่ายคูคลองจะยังคงความเชื่อมต่อในทางกายภาพ แต่ภายหลังจากการตัดถนนนครอินทร์พบว่า บรรยากาศในคลองดูเงียบเหงาและกิจกรรมในคลองมีปริมาณลดน้อยลงไปมากเนื่องจากชาวบ้านเปลี่ยนไปใช้ทางสัญจรทางบกซึ่งมีความสะดวกและรวดเร็วกว่า การตัดถนนทำให้ชาวบ้านสามารถเข้าออกพื้นที่โดยใช้ถนนซอยที่เชื่อมต่อตรงออกสู่ถนนใหญ่ได้โดยสะดวก ปัจจุบันจึงพบว่าชาวบ้านเกือบทุกรั้วเรือนมีรถยนต์หรือรถมอเตอร์ไซด์เป็นของตนเอง ในขณะที่เรือของบ้านริมคลองส่วนใหญ่กลับถูกยกเก็บไว้ในอู่และไม่ได้รับการซ่อมแซมให้อยู่ในสภาพดี เนื่องจากไม่ได้ใช้แล้ว

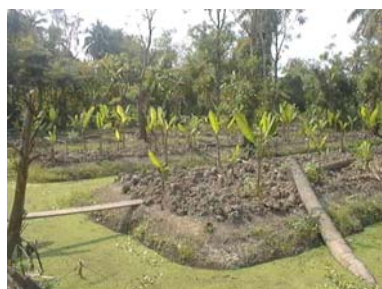
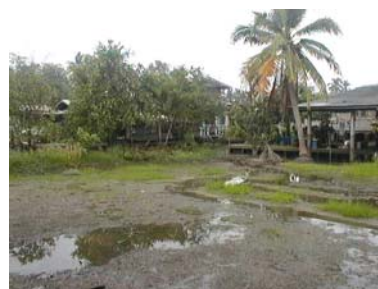
ภาพที่ 4-21 คันสวนและร่องน้ำ (ซ้าย) และการถมที่ดินเพื่อสร้างบ้าน (ขวา)  
ที่มา ผู้ทำวิจัย (2545)

ในอดีตนั้น พื้นที่บริเวณนี้เกือบทั้งหมดเป็นพื้นที่สวน จึงมีลักษณะธรณีสัณฐานเป็นคันสวนสลับกับร่องน้ำ ทำให้พื้นที่นี้สามารถรองรับน้ำได้มากและไม่เป็นอุปสรรคต่อการทำเกษตรกรรมในช่วงหน้าน้ำ รูปแบบอาคารพื้นถิ่นซึ่งยกใต้ถุนสูงก็สอดคล้องกับลักษณะพื้นที่ซึ่งเป็นที่ราบลุ่ม เอื้ออำนวยให้ชาวบ้านสามารถดำรงชีวิตอยู่ได้ทั้งในหน้าแล้งและหน้าน้ำอย่างไม่เดือดร้อน แต่ในปัจจุบัน การก่อสร้างอาคารสมัยใหม่นิยมการปรับถมที่ดินให้มีระดับเดียวกับถนนสายหลัก เพื่อให้พื้นที่ของตนต้องกลายเป็นพื้นที่รับน้ำจากสาธารณะ พฤติกรรมการหนีน้ำดังกล่าวสะท้อนให้เห็นถึงค่านิยมและวิถีการดำรงชีวิตที่เปลี่ยนไปซึ่งที่ไม่สอดคล้องกับสภาพแวดล้อมในบริเวณนี้

จากการสำรวจพบว่า พื้นที่สวนที่ยังคงเหลืออยู่มีระดับที่ต่ำกว่าระดับของถนนนครอินทร์มาก (ประมาณ 1.5-2.0 เมตร) จากการพูดคุยกับชาวบ้านที่เคยประกอบอาชีพทำสวนพบว่า ชาวบ้านประสบปัญหาการป้องกันน้ำท่วมอย่างมาก โดยเฉพาะอย่างยิ่งในช่วงหน้าน้ำซึ่งจำเป็นต้องใช้ปั๊มสูบน้ำออกจากสวนของตนทุกวัน ทำให้สิ้นเปลืองค่าไฟเป็นมาก (เป็นหลักแสน) รายได้จากการขายผลผลิตจึงไม่คุ้มกับค่าใช้จ่ายที่เสียไป ทำให้เกิดความท้อแท้และไม่อยากจะทำสวนอีกต่อไป สาเหตุเหล่านี้เป็นที่มาของการเลิกอาชีพทำสวนและการขายที่ดินที่สุด (No.14)
