## รายงานวิจัยฉบับสมบูรณ์

โครงการเสริมกำลังคานคองกรีตเสริมเหล็กด้วยเฟอโรโรซีเมนต์ตามระดับของความเสียหาย

**Project Title : Rehabilitating of Reinforced Concrete Beam using Ferrocement based on Degree of Damages**

**Investigator : Dr. Teeraphot Supaviriyakit , University of Phayao**

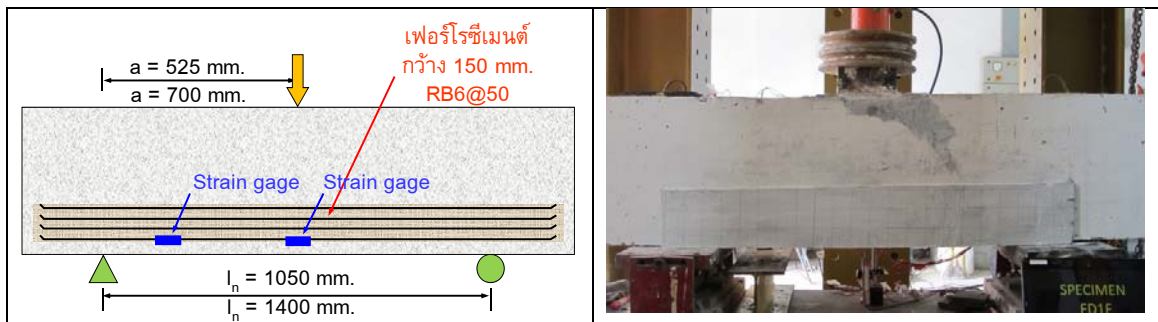
(ค) การซ่อมแซมชิ้นทดสอบ FS1, FD1 โดยการจัดวางแถบเฟอรโรซีเมนต์แนวนอนแนบข้างคาน
