รายงานวิจัยฉบับสมบูรณ์

โครงการ การศึกษาผลของปัจจัยการออกแบบชุดขนาดของเครื่องเกี่ยว  
นวดข้าวแบบไหลตามแกนที่มีต่อความสูญเสียจากชุดนวด

โดย ผศ.ดร.สมชาย ชวนอุดม และคณะ

มิถุนายน 2555

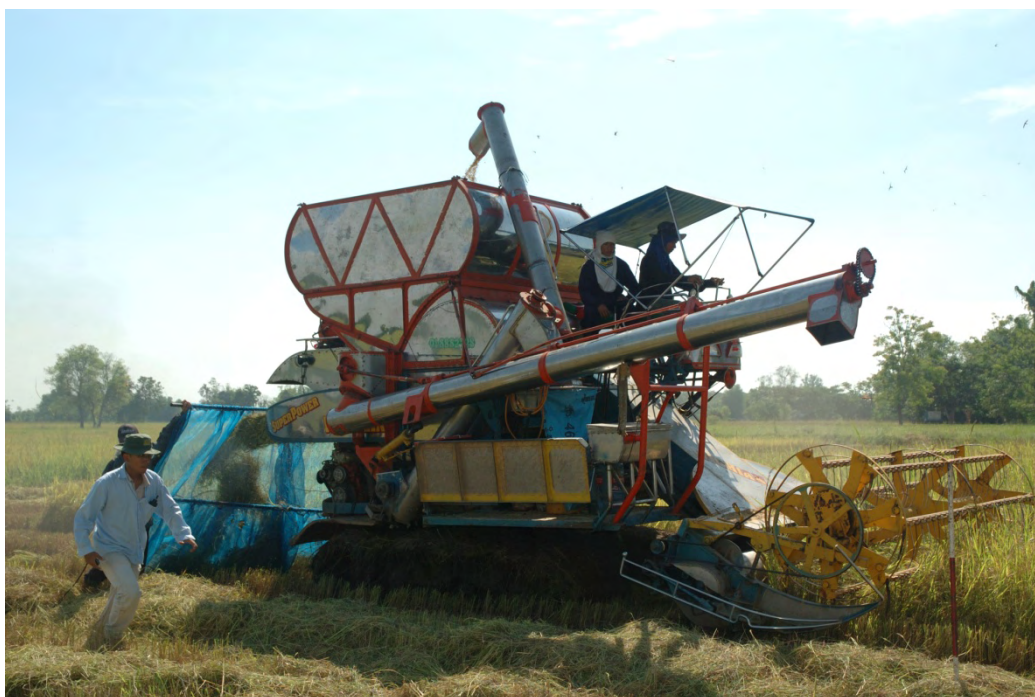
ภาพที่ 1 การเก็บตัวอย่างความสูญเสียจากชุดนวดของเครื่องเกี่ยวนวดข้าว

โดยจะดำเนินการเก็บข้อมูลความสูญเสียจากชุดนวดของเครื่องเกี่ยวนวดข้าวแบบไหลตามแกนยี่ห้อต่างๆ (ดังแสดงในภาพที่ 1) ที่มีการออกแบบภายในชุดนวดแตกต่างกันไม่น้อยกว่า 15 คัน พร้อมทั้งวัดการออกแบบภายในของชุดนวดที่สำคัญ ดังที่กล่าวมาแล้วข้างต้น และปัจจัยการทำงานของชุดนวดที่สำคัญได้แก่ ความเร็วลูกนวด มุมกรีดวงเดือน ความชื้นของเมล็ด อัตราการป้อน และอัตราส่วนเมล็ดต่อฟาง (สมชาย ชวนอุดม และวินิต ชินสุวรรณ, 2550) โดยมีค่าชี้ผลคือ ความสูญเสียจากชุดนวด

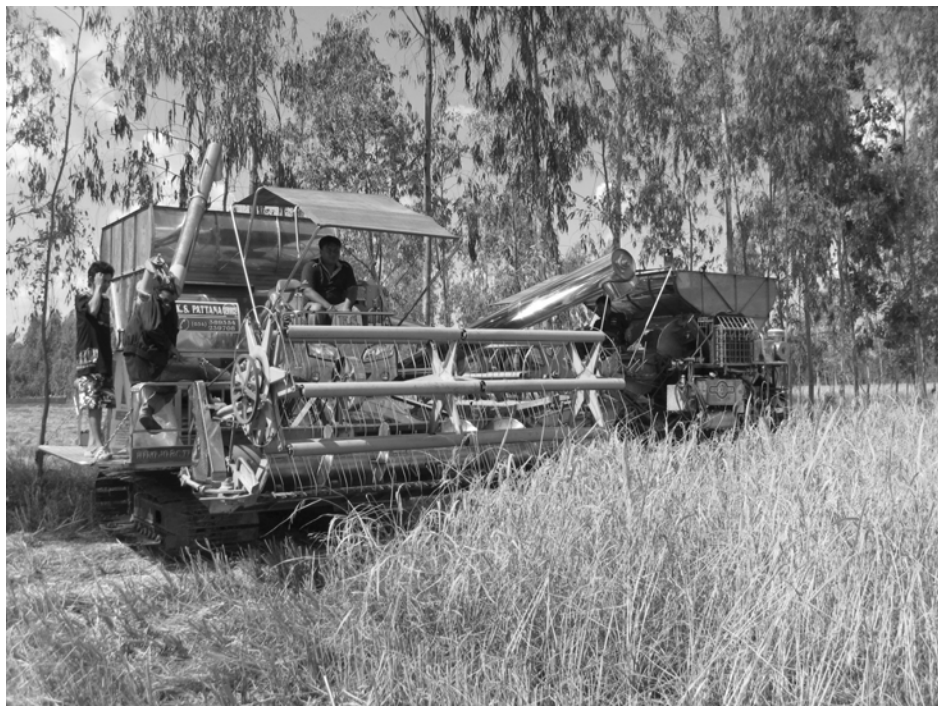
**Figure 1** Thai axial flow rice combine harvesters

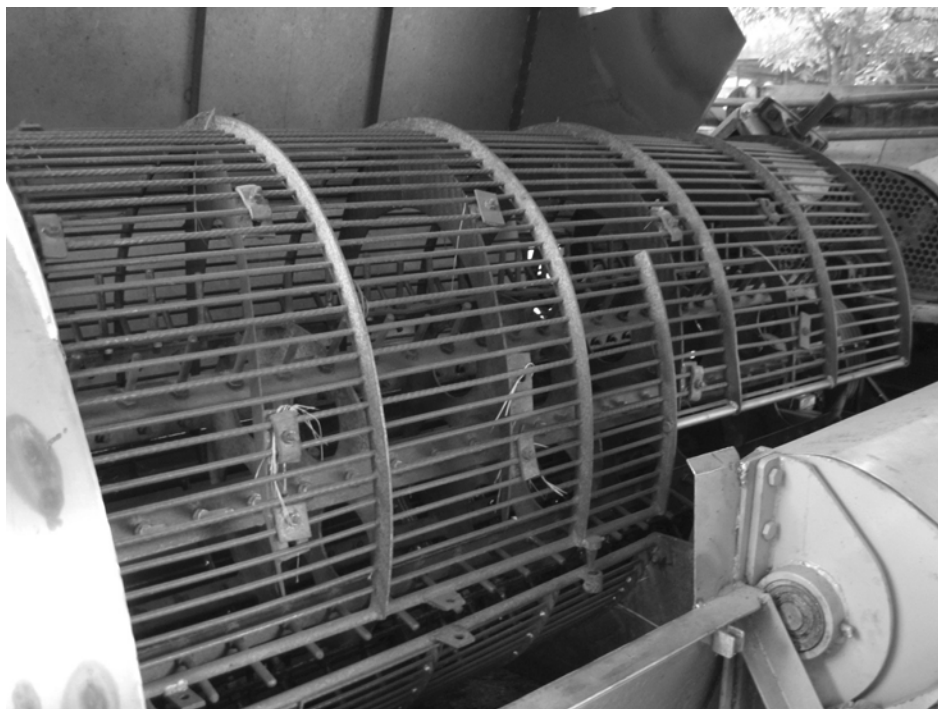
**Figure 2** Axial flow threshing unit

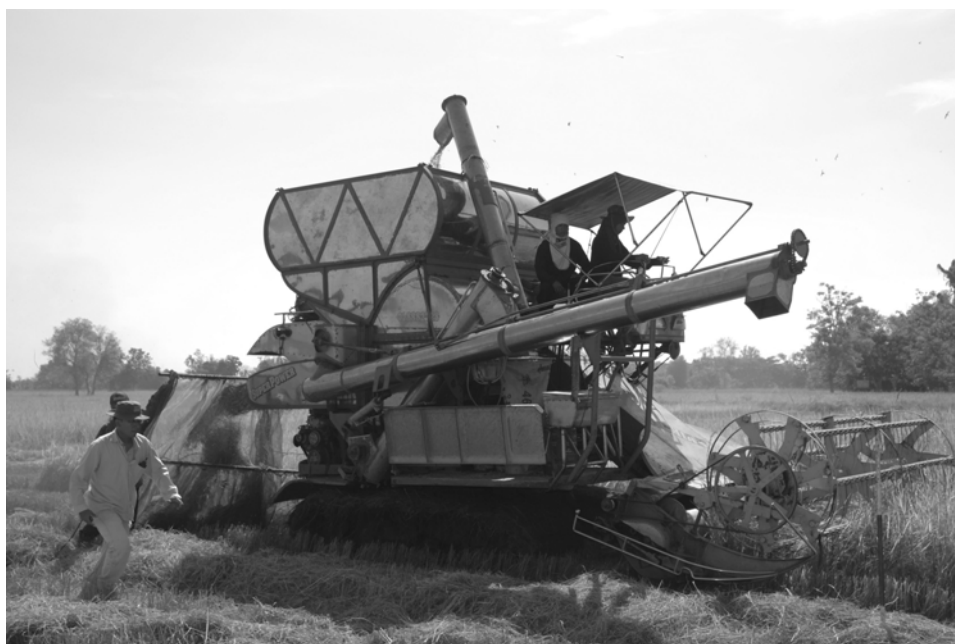
**Figure 4** Collection of samples of threshing unit losses of axial flow rice combine harvesters

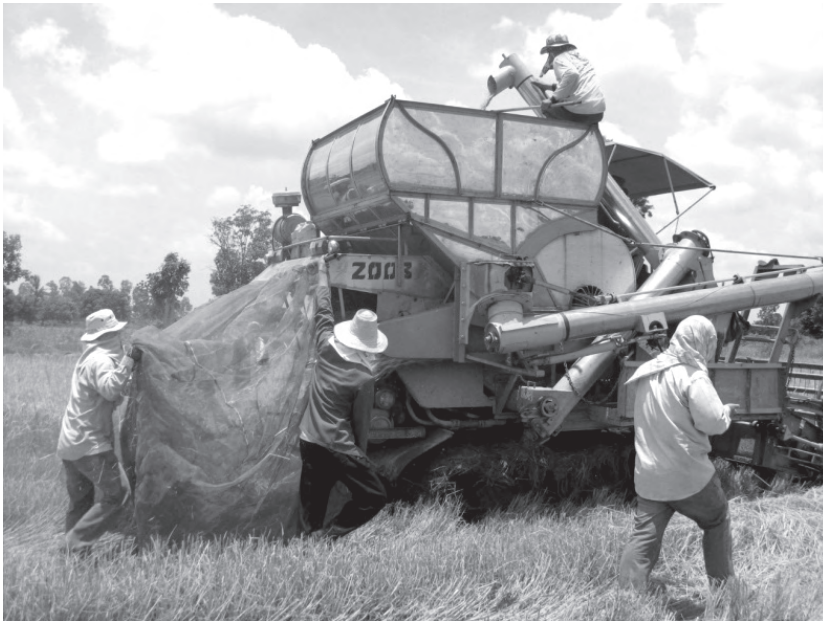
รูปที่ 2. การเก็บตัวอย่างความสูญเสียจากชุดนวด

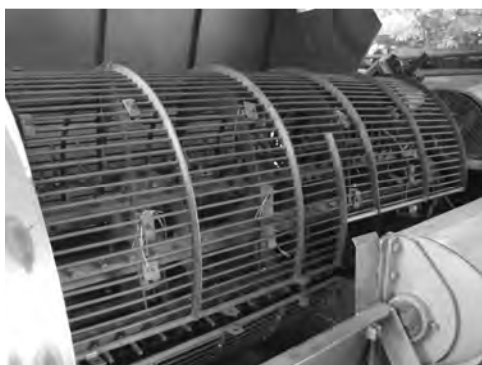
รูปที่ 1. ชุดนวดแบบไหลตามแกน

ภายในประเทศ ซึ่งสามารถเก็บเกี่ยวข้าวได้ทุกพื้นที่ในประเทศ โดยเฉพาะกับข้าวหอมมะลิซึ่งเป็นข้าวที่ผลผลิตและพื้นที่เพาะปลูกมากที่สุดในประเทศไทย และเครื่องเกี่ยวนวดที่ใช้งานใช้ชุดนวดแบบไหลตามแกน ดังแสดงในรูปที่ 1

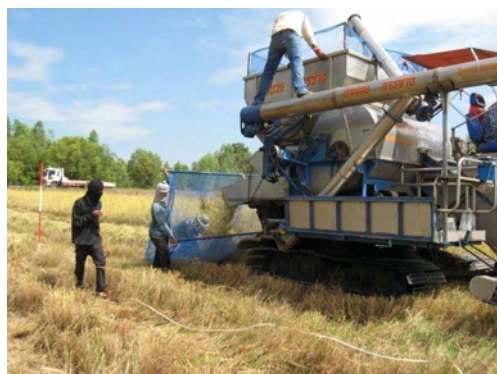
รูปที่ 3. การเก็บตัวอย่างความสูญเสียจากชุดนวด

ในการเก็บข้อมูลความสูญเสียจากชุดนวดทำการทดสอบในสภาพปฏิบัติงานจริง โดยใช้ถุงตาข่ายรองรับวัสดุที่ถูกขับทิ้งจากช่องขับฟาง (รูปที่ 3) จากนั้นทำการแยกสิ่งเจือปนอื่นออกเพื่อหาเมล็ดที่ถูกขับทิ้ง โดยในแต่ละเครื่องทำการทดสอบ 3 ซ้ำ โดยในแต่ละซ้ำให้เครื่องเกี่ยวนวดเป็นระยะทางไม่น้อยกว่า 15 เมตร เพื่อให้เครื่องมี
