## รายงานวิจัยฉบับสมบูรณ์

โครงการ รูปแบบสิมญวนในเขตภาคตะวันออกเฉียงเหนือกับพัฒนาการทางงานช่าง

ผู้ช่วยศาสตราจารย์ ดร.ชวลิต อธิปัตย์กุล

มหาวิทยาลัยราชภัฏอุดรธานี

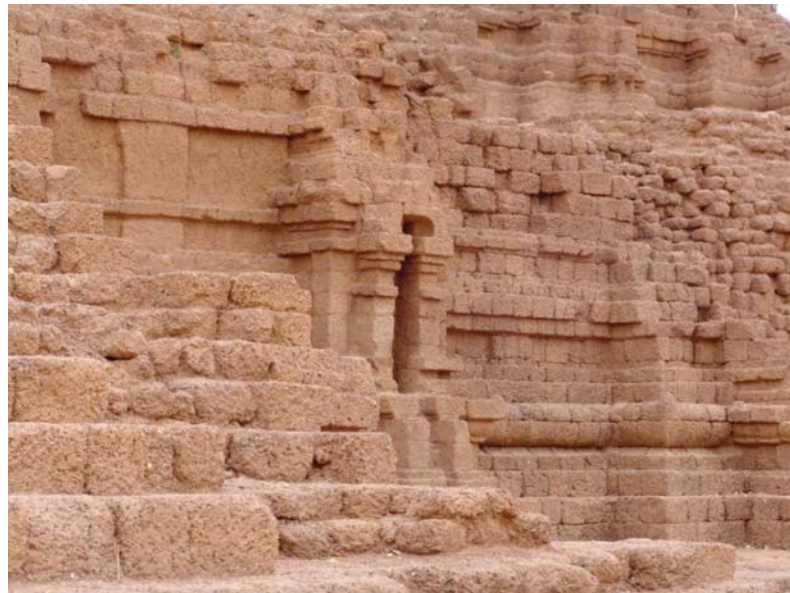
รูปที่ 2.5 หลักฐานสิ่งก่อสร้างที่เขาค้างนอก อำเภอศรีเทพ จังหวัดเพชรบูรณ์ บ่งถึงการรับเอาศาสนาพุทธ ของดินแดนอีสานที่ผ่านเข้ามาทางเมืองดังกล่าว

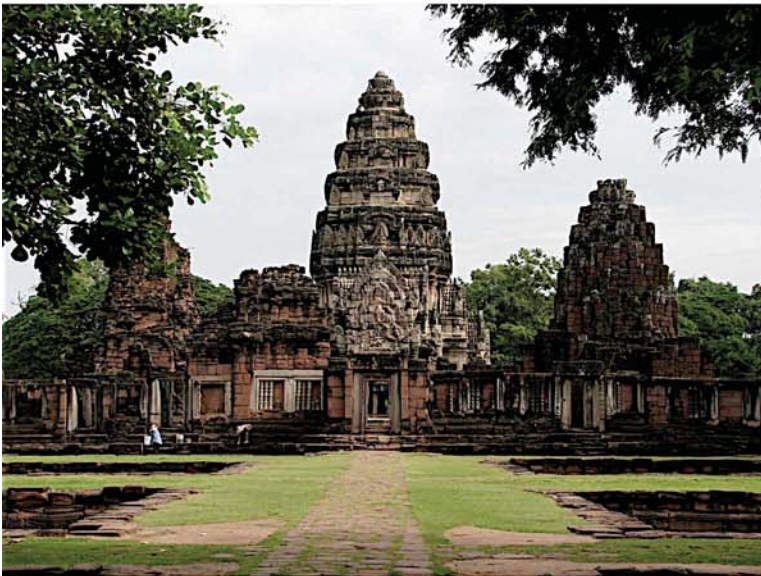
รูปที่ 2.7 ปราสาทหินพิมาย อำเภอพิมาย จังหวัดนครราชสีมา

อีสานในยุคสมัยวัฒนธรรมเขมร ในยุคสมัยนี้คงไม่แปลกใจมากนักหากกล่าวถึงการปรากฏหลักฐานสิ่งก่อสร้างปราสาทหิน เทวรูป พระพุทธรูป ในดินแดนอีสาน เช่น ปราสาทหินพิมาย (รูปที่ 2.7) ปราสาทหินพนมวัน จังหวัดนครราชสีมา ปราสาทหินพนมรุ้ง ปราสาทหินเมืองต่ำ (รูปที่ 2.8) จังหวัดบุรีรัมย์ เป็นต้น ล้วนเป็นวัฒนธรรมสมัยเขมร เกิดการผสมกับวัฒนธรรมสมัยทวารวดีในช่วงต้นก่อนที่จะกลายเป็นเขมรแบบสมบูรณ์ นั้นแสดงถึงศาสนาได้เข้ามาอย่างต่อเนื่องเผยแพร่ไปทั่วดินแดนอีสาน ด้วยเขมรนับถือศาสนาพุทธแบบมหายาน ดังที่พบหลักฐานพระพุทธรูปในยุคต้นมีการเชื่อมโยงกับวัฒนธรรมทวารวดีดังกล่าว

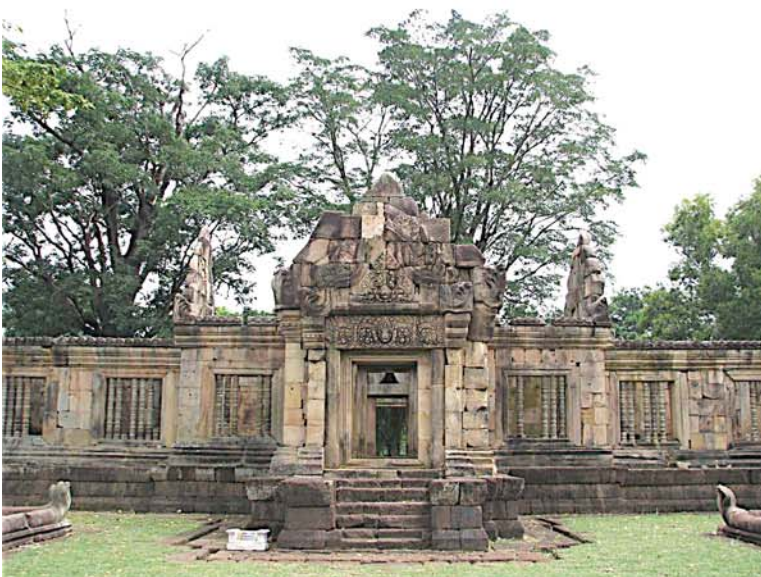
รูปที่ 2.8 ปราสาทหินเมืองต่ำ จังหวัดบุรีรัมย์

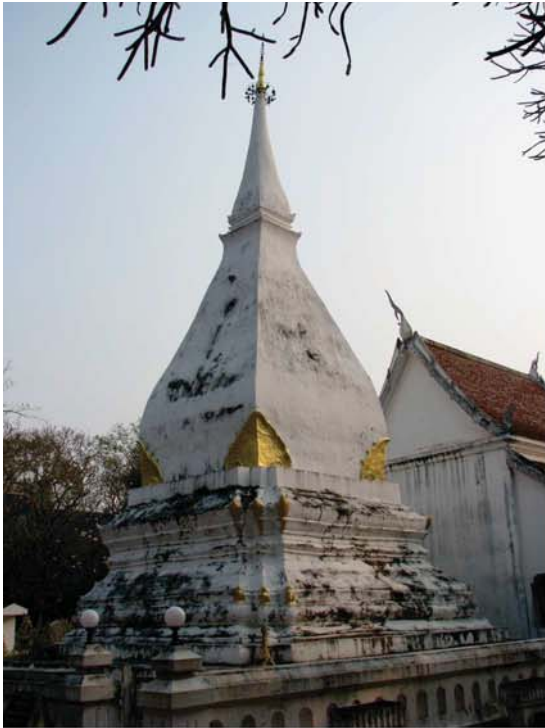
รูปที่ 2.9 พระธาตุศรีสองรัก อำเภอด่านซ้าย จังหวัดเลย สร้างในสมัยพระไชยเชษฐาธิราช แห่งอาณาจักรล้านช้างและพระมหาจักรพรรดิ แห่งกรุงศรีอยุธยา

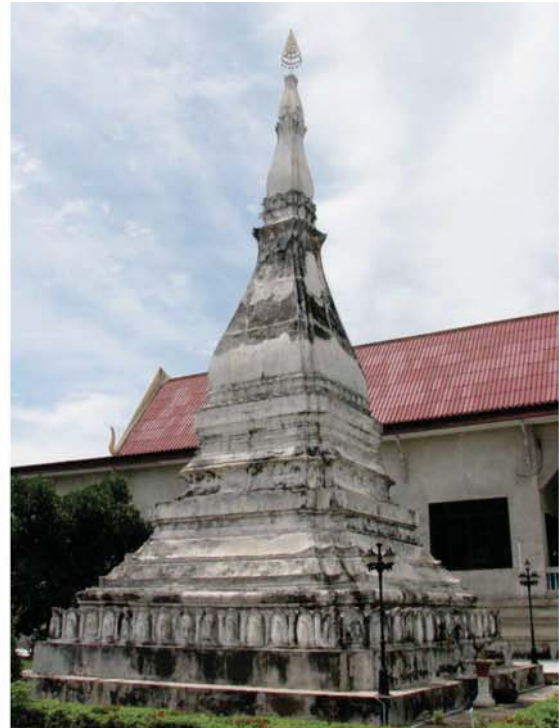
รูปที่ 2.10 พระธาตุเขี้ยวคอม อำเภอศรีเชียงใหม่ จังหวัดหนองคาย ตรงข้ามเมืองเวียงจันทน์ สปป. ลาว รูปแบบเฉพาะร่วมของศิลปะ ล้านช้างในอีสาน

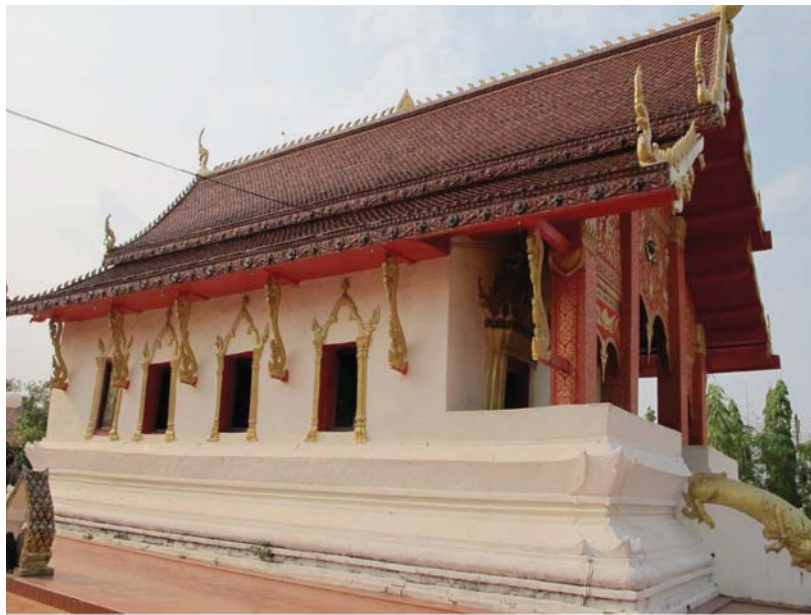
รูปที่ 2.13 ลัทธิพราหมณ์โบสถ์วัดพระเหลาเทพนิมิตร์ อำเภอนา จังหวัดอำนาจเจริญ

อีสานในสมัยกรุงเทพฯ การเคลื่อนย้ายถิ่นฐานของบุคคลสำคัญบางส่วนในดินแดนล้านช้างยังเป็นผลให้เกิดเมืองต่างๆ ขึ้นในเขตอีสานเรื่อยมา ด้วยบริบทดังกล่าวสิ่งก่อสร้างทางสถาปัตยกรรมโดยเฉพาะลัทธิพราหมณ์มีรูปแบบเฉพาะร่วมแบบเดียวกับล้านช้าง คือที่วัดพระเหลาเทพนิมิตร์ อำเภอนา จังหวัดอำนาจเจริญ (รูปที่ 2.13) หรือที่วัดศรีมงคลใต้ จังหวัดมุกดาหาร วัดมหาธาตุ, วัดศรีคุณเมือง อำเภอเชียงคาน จังหวัดเลย (รูปที่ 2.14) เป็นต้น ทั้งหมดมีความโยงใยเชื่อมโยงกับวัฒนธรรมดังกล่าวของล้านช้าง

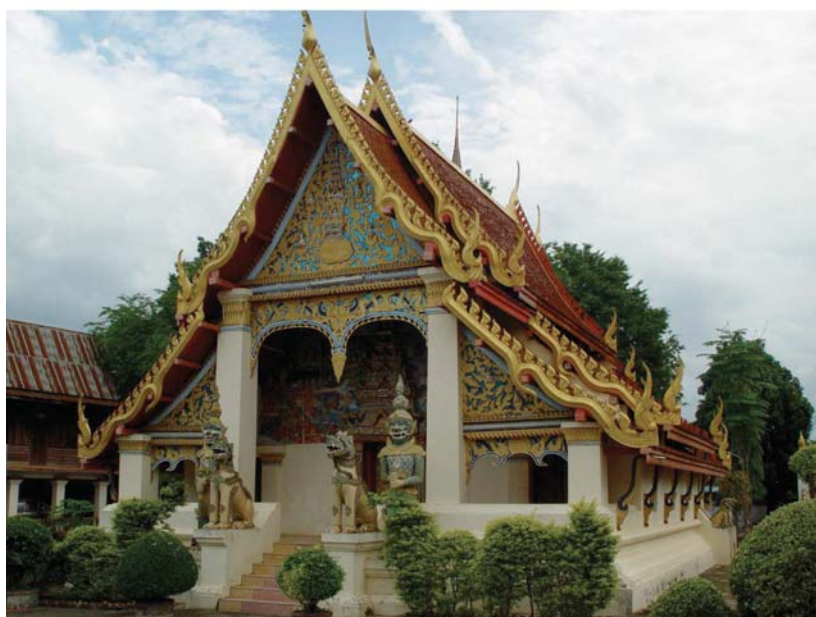
รูปที่ 2.14 ลัทธิพราหมณ์โบสถ์วัดมหาธาตุ, วัดศรีคุณเมือง อำเภอเชียงคาน จังหวัดเลย

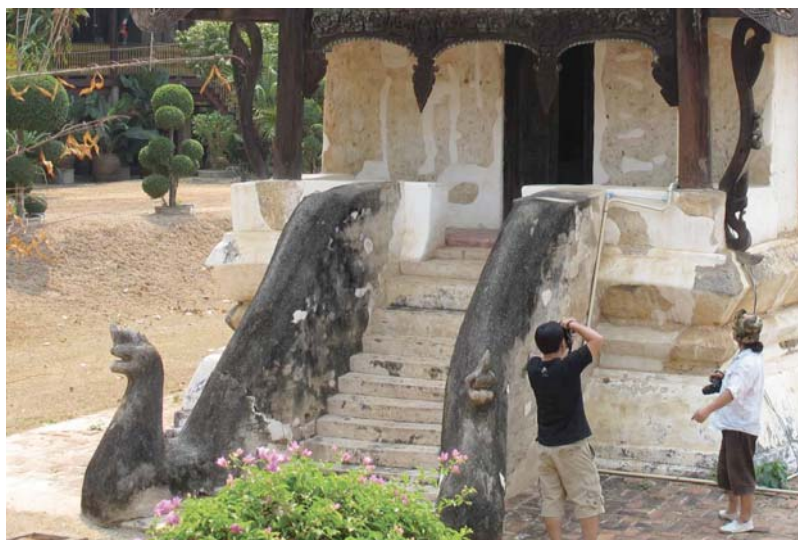
รูปที่ 2.19 ภาพตัวอย่างการประดับพญานาคที่ราวบันได ที่วัดเสมาคำค้อ อากาศามารถ จังหวัด

ถึงเป็นเพียงแค่ตำนานและความเชื่อ แต่อย่างไรก็ดี ผู้คนชาวอีสานยังมีความศรัทธาอยู่เช่นเดิม และจากการตั้งข้อสังเกตทำให้พบว่าแทบทุกวัด รวบรวมได้ทางขึ้นอุโบสถ มักประดับราวบันไดทางขึ้น ด้วยรูปพญานาคเสมอแทบทั้งหมดในเขตพื้นที่ในอีสานที่ถูกสร้างขึ้นตามแบบพื้นถิ่นที่รับสืบทอดกันมาจากอดีต (รูปที่ 2.19)

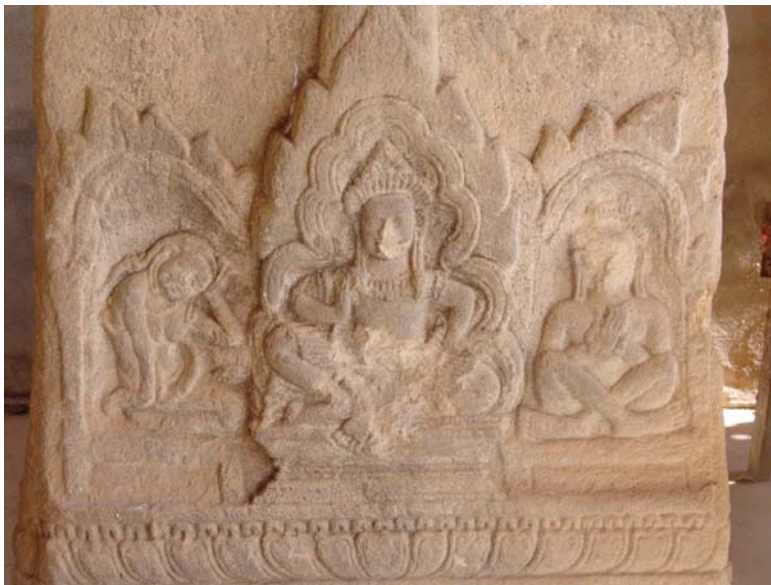
รูปที่ 2.23 ภาพขยายแห่งสิมา ด้านล่าง ที่วัดหนองกาสิม อำเภอบ้านฝ้อ จังหวัดอุดรธานี แสดงการนุ่งผ้ารูปแบบคล้ายในสมัยเกาะแกร์ของเขมรที่เมืองพระนคร

**สมัยวัฒนธรรมเขมร** มีอายุอยู่ในช่วงประมาณพุทธศตวรรษที่ 12-18 หลักฐานที่เกี่ยวข้องกับพระพุทธศาสนา ในสมัยวัฒนธรรมเขมรของภาคอีสาน ยังเป็นแห่งสิมาสลักภาพบุคคล มีเครื่องแต่งกายเป็นรูปแบบเขมร (รูปที่ 2.23) กล่าวคือ แห่งสิมาที่พบเป็นภาพสลักบุคคล พบที่บวชพระปู่ วัดพระพุทธบาทบัวบาน อำเภอบ้านฝ้อ จังหวัดอุดรธานี อยู่บริเวณด้านในสุดโดยซ้อนกัน 3 ชั้น (รูปที่ 2.24) อีกแห่งที่วัดโนนศิลาอาสน์ อำเภอบ้านฝ้อ เช่นเดียวกัน (รูปที่ 2.25) พบการนุ่งผ้ารูปแบบคล้ายในสมัยเกาะแกร์<sup>26</sup> หลักฐานดังกล่าวอาจทำให้สันนิษฐานได้ว่าชุมชนดั้งเดิมรับพุทธศาสนา แต่ในขนาดเดียวกันก็ผสมผสานฮินดู ผสมเข้าด้วยกัน<sup>27</sup> ด้วยดินแดนอีสานอยู่ภายใต้การปกครองของอาณาจักรเขมร ดังที่พบผังเมืองหนองหาน และส่วนอาคารก่อด้วยศิลาแลง ในวัดบ้านจืด อำเภอหนองหาน จังหวัดอุดรธานี ซึ่งอดีตเคยเป็นเมืองในสมัยเขมรดังกล่าว<sup>28</sup> รวมถึงปราสาทหินที่พบทั่วไปในเขตภาคอีสาน อาทิเช่น ปราสาทหินพนมรุ้ง จังหวัดบุรีรัมย์ ปราสาทหินพิมาย จังหวัดนครราชสีมา เป็นต้น

<sup>26</sup> รายละเอียดของภาพแสดงถึงการแต่งกายในวัฒนธรรมเขมรทั้งภาพบุรุษและสตรี เมื่อเทียบเคียงรูปแบบของภาษาทรงและเครื่องอาภรณ์แสดงถึงรูปแบบศิลปะแบบเกาะแกร์ ภาษายาวคล้ายโสร่งจีบเป็นริ้วซีกชายภาษาออกเป็นวงโค้ง หน้าอุทรจีบเป็นริ้ว เครื่องประดับทั้งสองเหมือนกัน ใน ม.ร.ว. สุริยวุฒิ สุขสวัสดิ์, “ภาพสลักบนใบเสมาค้นพบใหม่ ณ พระพุทธบาทบัวบาน อุดรธานี,” ศิลปวัฒนธรรม, 17, 6 (ตุลาคม 2535) 86-89.

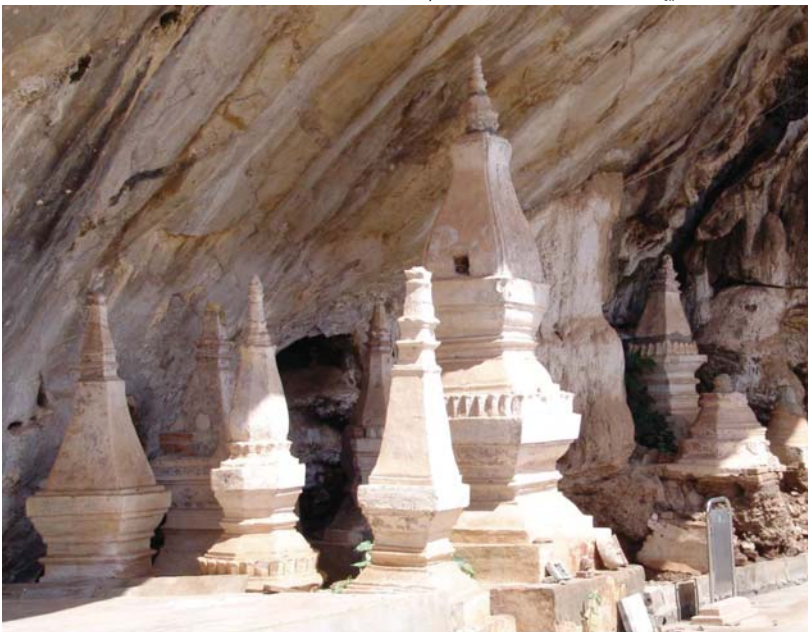
รูปที่ 2.26 ธาตุหรือเจดีย์ที่วัดถ้ำสุวรรณคูหา อำเภอสุวรรณคูหา จังหวัดหนองบัว มีจารึกกล่าวถึงการสร้างเป็นวัดในสมัยพระไชยเชษฐาธิราช

อาจกล่าวได้ว่าพระพุทธศาสนา ในช่วงเวลาดังกล่าว พื้นที่บางจังหวัดในภาคอีสาน ยังเป็นพื้นที่บริเวณของอาณาจักรล้านช้าง ซึ่งได้พบพระพุทธรูป เจดีย์ (รูปที่ 2.26) และจารึกที่วัดถ้ำสุวรรณคูหา อำเภอสุวรรณคูหา (รูปที่ 2.27) และถู่พระไชยเชษฐาที่วัดศรีคุณเมือง<sup>31</sup> อำเภอเมือง จังหวัดหนองบัวลุ่มภู (รูปที่ 2.28) เพิ่มเติมเป็นหลักฐานสนับสนุนได้ดี

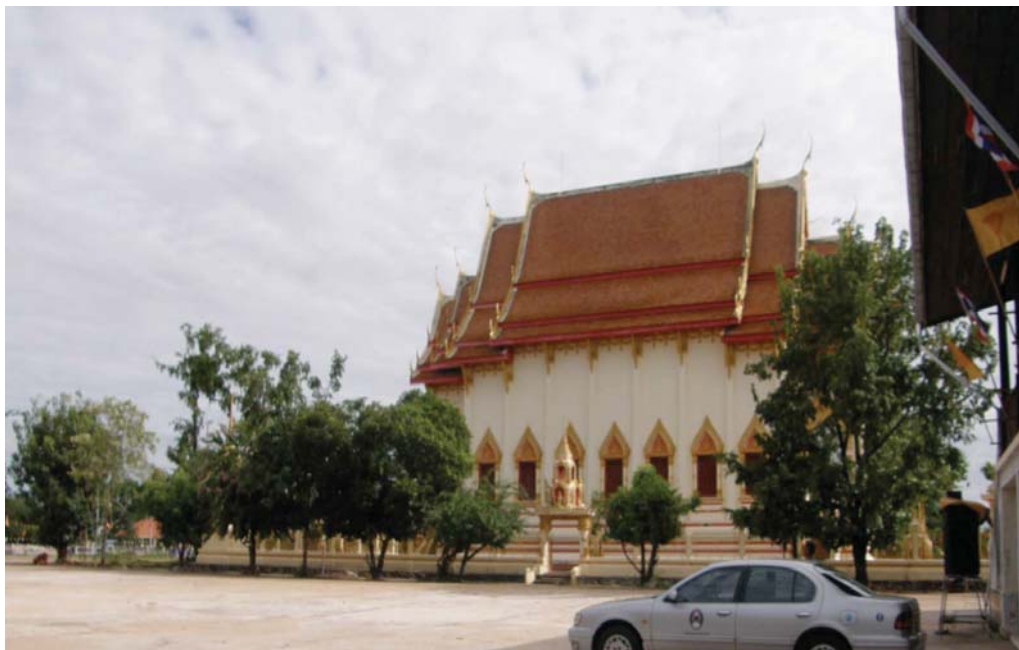
รูปที่ 2.29 แสดงภาพอุโบสถภายใน วัดจอมศรี อำเภอกุมภวาปี จังหวัดอุดรธานี ที่ตั้งนิกายธรรมยุติก แห่งแรกในจังหวัดอุดรธานี ในสมัยรัชกาลที่ 4

หลังจากพระบาทสมเด็จพระจอมเกล้าเจ้าอยู่หัว ทรงขึ้นครองราชย์ โปรดเกล้าฯ ให้ตั้งพระสงฆ์ฝ่ายธรรมยุติกขึ้น โดยให้จังหวัดอุดรธานี ตั้งขึ้นที่วัดจอมศรี อำเภอกุมภวาปี<sup>33</sup> (2.29) และวัดสุปัฏ อำเภอเมือง จังหวัดอุบลราชธานี (2.30) หลังจากนั้นเป็นต้นมาพระพุทธศาสนาได้เผยแพร่ไปทั้งเขตอีสาน มีความเลื่อมใสศรัทธาต่อพระพุทธศาสนา ดังเห็นได้จากสิ่งก่อสร้างประกอบศาสนกิจ แต่พระสงฆ์ ทั้งฝ่ายมหานิกายและธรรมยุติก มีทั้งวัดที่มีการจัดการศึกษาเล่าเรียนด้านพระพุทธศาสนา ตลอดจนฝ่ายปฏิบัติธรรม ซึ่งเรียกว่าฝ่ายวิปัสสนาธุระ

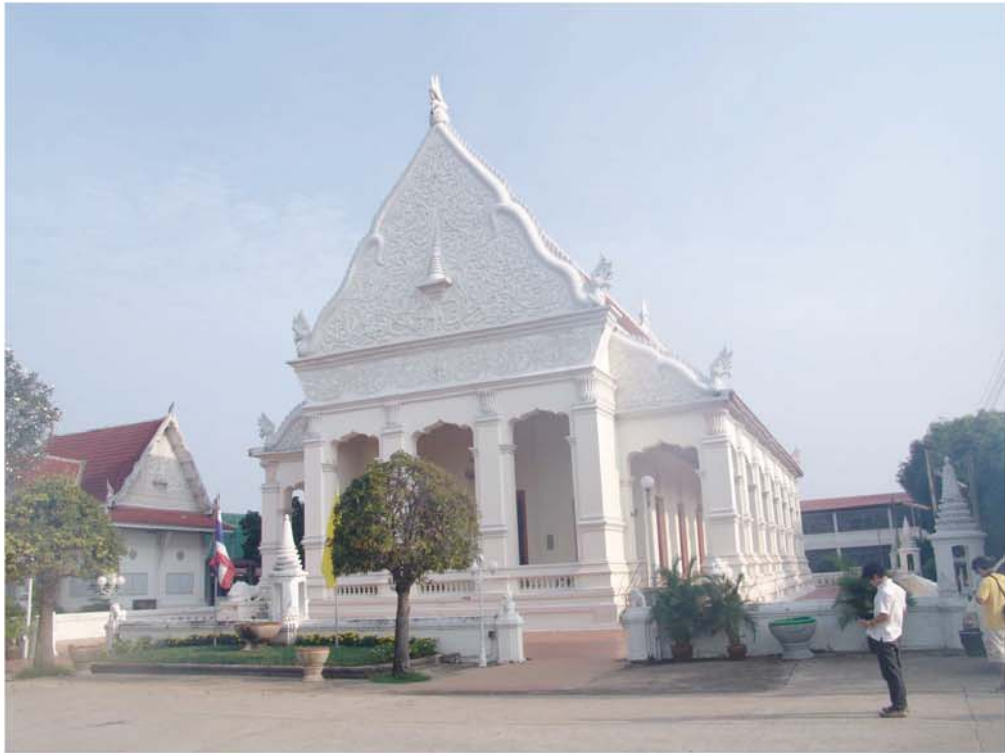
รูปที่ 2.30 วัดสุปัฏ อำเภอเมือง จังหวัดอุบลราชธานี นิภายธรรมยุติอีสานตอนล่าง สร้างขึ้นในรัชกาล  
ที่ 4

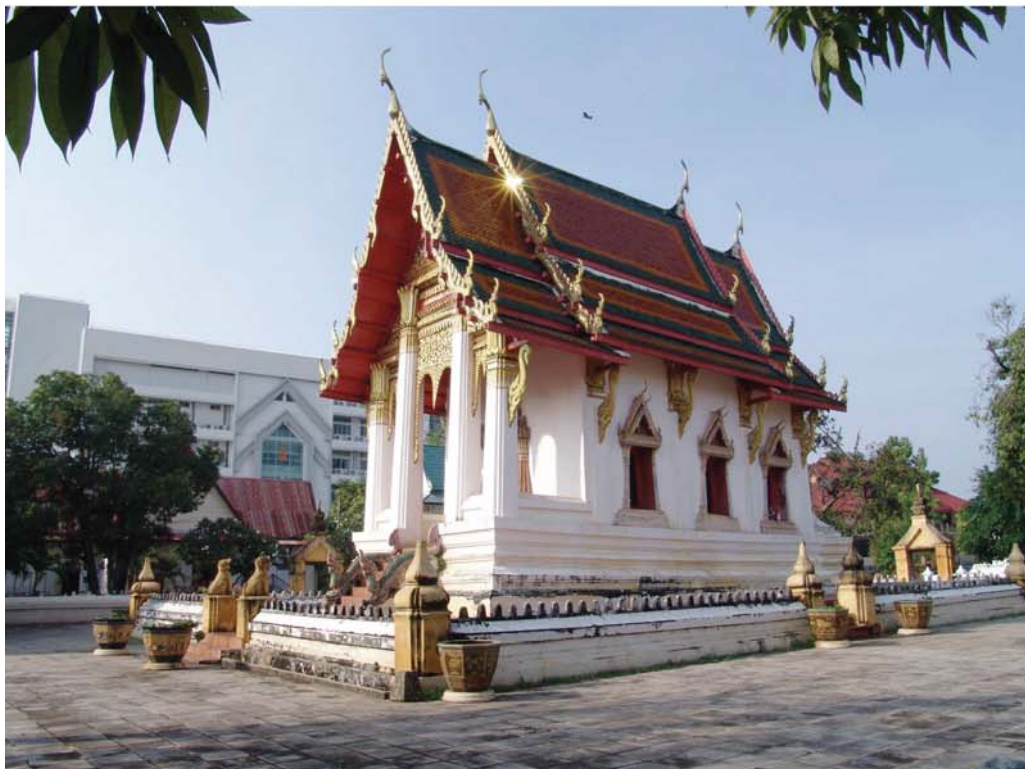
รูปที่ 2.31 วัดทุ่งศรีเมือง อำเภอเมือง จังหวัดอุบลราชธานี การผสมระหว่างรูปแบบช่างในช่วงรัชกาล  
ที่ 3 และฝีมือรสนิยมช่างในพื้นที่

อีสานในช่วงสมัยวัฒนธรรมรัตนโกสินทร์ เริ่มเกี่ยวข้องอย่างจริงจัง ในสมัยพระบาทสมเด็จพระจอมเกล้าเจ้าอยู่หัว เป็นต้นมาตั้งแต่การตั้งเมือง การปกครอง ขณะที่การรับศาสนาพุทธย่อมเป็นไปตามข้อกำหนดของส่วนกลางจากราชสำนัก ขนาดเดียวกันงานช่างยังชัดเจนมาก สังเกตได้จากที่สร้างอุโบสถตั้งแต่ วัดทุ่งศรีเมือง ตั้งแต่รัชกาลที่ 3<sup>34</sup> (รูปที่ 2.31) เรื่อยมาจนถึงปัจจุบัน

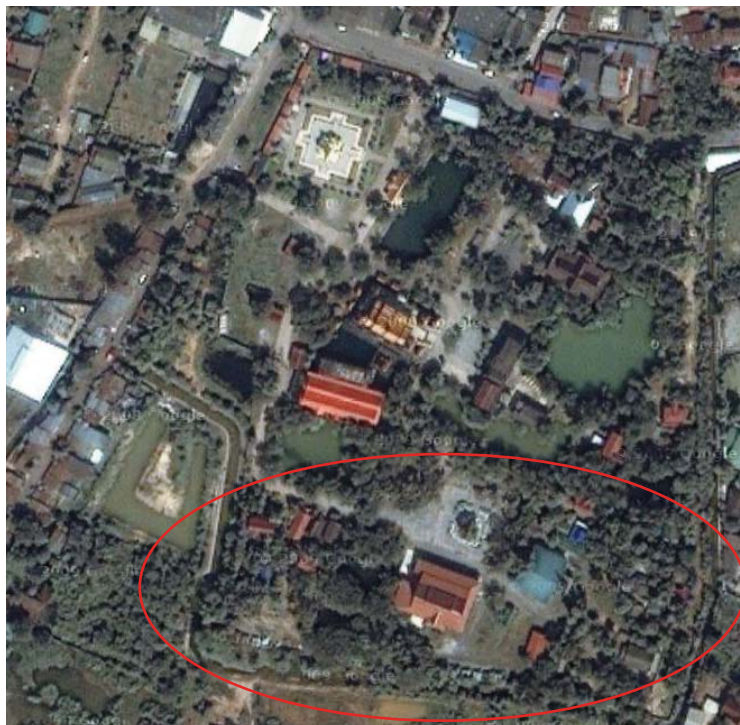
รูปที่ 2.32 ตัวอย่างการวางตำแหน่งกุฏิ ของพระสงฆ์ ในรอบวงรี ที่วัดบ้านจิก อำเภอเมือง จังหวัดอุดรธานี

1. กุฏิ มีความหมายถึงที่อยู่เฉพาะที่ เป็นที่อยู่ของพระภิกษุ ให้อยู่ได้เพียงองค์เดียว โดยมีให้สะสมสิ่งของ เครื่องใช้ อาหารเกินความจำเป็น<sup>35</sup> ถือเป็นเขตสังฆาวาส สิ่งก่อสร้างอาคารประเภทดังกล่าว มักสร้างบริเวณรอบๆ อุโบสถติดริมรั้ว ซิดกำแพงทั้งสองด้าน กุฏิ ไม่มีรูปแบบตายตัว กล่าวคือ วัดหลวงเท่านั้นที่มีการสร้างอาคารหลังคาทรงจั่วแบบเรือนไทยภาคกลาง และอาคารคอนกรีตเสริมเหล็ก เช่นที่วัดมัชฌิมาวาส และวัดโพธิสมภรณ์ อำเภอเมือง จังหวัดอุดรธานี ในขณะที่มักพบ รูปแบบเขื่อนพักอาศัยในเขตตามอำเภอต่างๆ รวมถึงอาคารคอนกรีต แบบที่พักอาศัยตาม แบบต่างๆ ไปซึ่งมีเป็นจำนวนมาก เช่น ที่วัดบ้านจิก (รูปที่ 2.32) วัดทิพย์สันติวงศ์ อำเภอเมือง จังหวัดอุดรธานี เป็นต้น

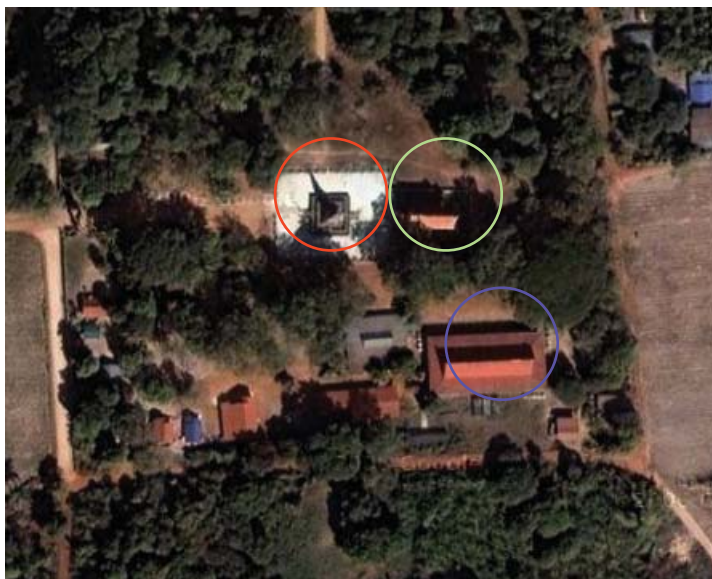
รูปที่ 2.33 ตัวอย่างการวางตำแหน่งของเขตพุทธาวาสวัดพระธาตุดอนแก้ว อำเภอกุมภวาปี จังหวัดอุดรธานี พระธาตุในกรอบวงสีแดง สิมหรืออุโบสถในกรอบสีเขียว และศาลาในกรอบม่วง ที่มา : ภาพถ่ายดาวเทียม, วัดพระธาตุดอนแก้ว (ออนไลน์) เข้าถึงเมื่อ 6 สิงหาคม 2554. เข้าถึงได้จาก <http://www.globalguide.org/?lat=17.41&long=102.79&zoom=5&wiki=0>

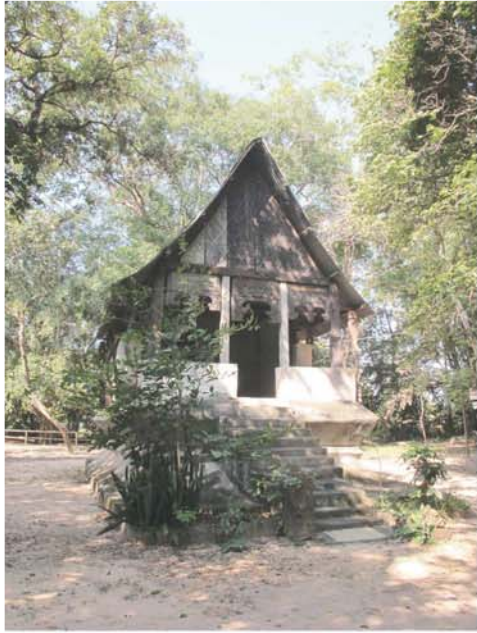
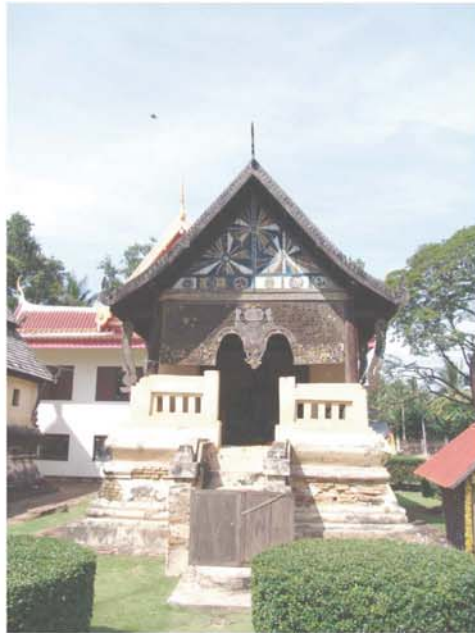
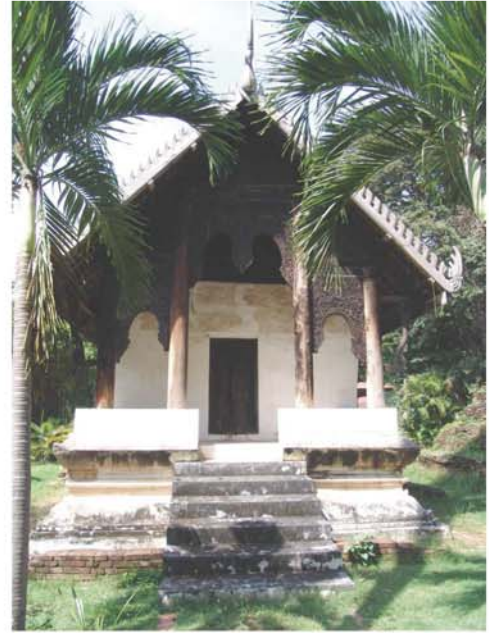
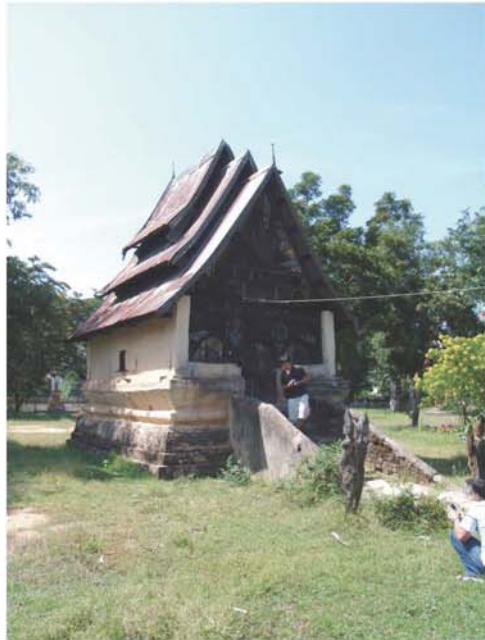
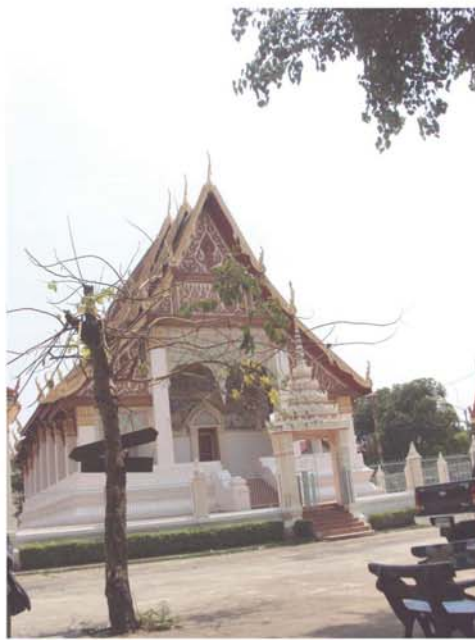
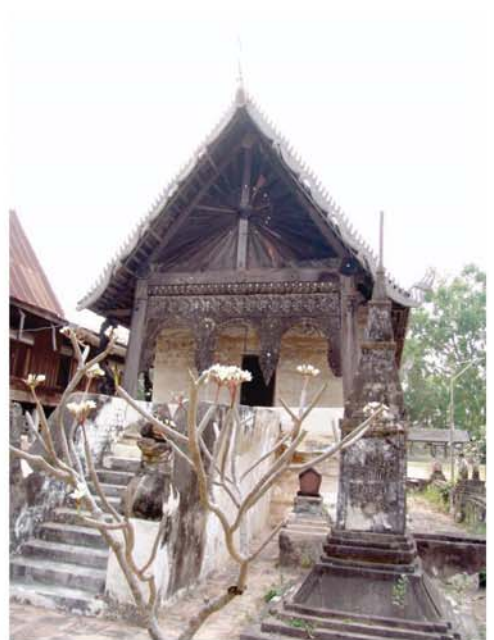
ตัวอย่างสิมอีสานรูปแบบวัฒนธรรมล้านช้างและรูปแบบพื้นถิ่นสืบทอดวัฒนธรรมล้านช้าง พบในช่วงก่อนการปรากฏรูปแบบสิมญวน
