## รายงานวิจัยฉบับสมบูรณ์

โครงการ การพัฒนาเทคนิควิธีการวัดสัญญาณสั่นสะเทือนข้อ  
เข่าเพื่อช่วยวินิจฉัยและคัดกรองโรคกระดูกอ่อนผิวข้อเข่า  
ลูกสะบ้าเสื่อมสภาพ

โดย อ.ดร.คัตนันทน์ สรุงบุญมี

**Project Title: Development of Knee Joint Vibration Measurement Technique for Chondromalacia Patella Screening and Diagnosis**

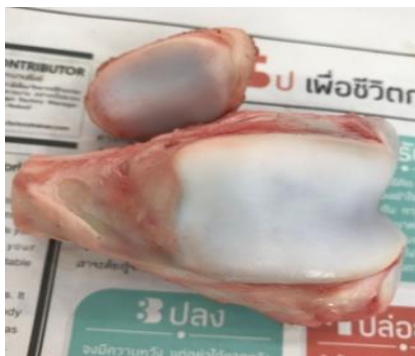
ภาพที่ 1.1 การทำให้กระดูกอ่อนหุ้มข้อเสียสภาพ จากปกติ (ซ้าย) และจนถึงระดับกระดูก (ขวา)

การศึกษาในแบบจำลองนั้น ได้นำกระดูกข้อเข่าสุกรมาทำให้เสียสภาพด้วยการขัดถู ให้ได้การเสียสภาพระดับต่าง ๆ จนกระดูกอ่อนข้อเข่าสึกถึงกระดูก (subchondral bone) ดังแสดงในภาพที่ 1.1 จากนั้นนำมาวัดสัญญาณสันสะท้อนขณะกระดูกอ่อนข้อเข่าถูกขัด ด้วยน้ำหนักกดและความเร็วในการถูที่ต่างกัน

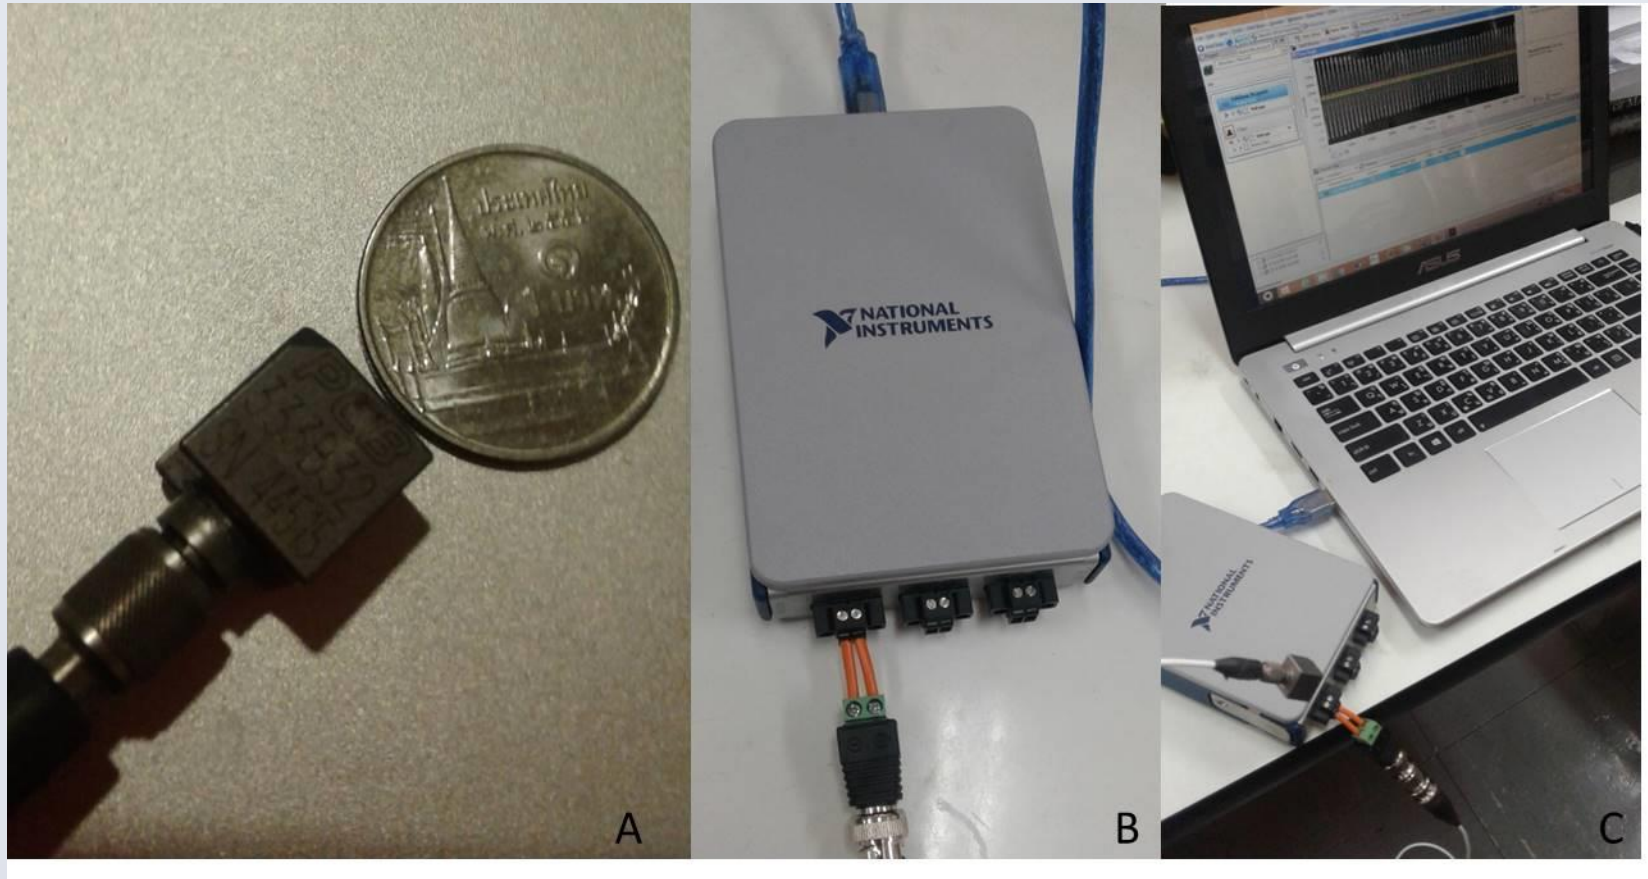
Figure 2 Vibroarthrographic signal recording system

- A knee vibroarthrographic signal, vibration signal of the knee joint, was recorded from the right knee of a male subject prior to an arthroscopic surgery.
- A vibration sensor was placed on the mid-patella area when the right knee was fully flexed.
- The subject actively moved his leg from full extension to full flexion and back to full extension in a supine position.
- The recorded knee signal was analyzed in time-frequency domain and related that to the lesions found during arthroscopic examination.
