## รายงานวิจัยฉบับสมบูรณ์

“แบบจำลองกำแพงก่ออิฐที่อยู่ในโครงข้อแข็งคอนกรีตเสริมเหล็ก  
ภายใต้แรงกระทำสึนามิโดยใช้ชิ้นส่วนสปริงเดี่ยว”

ผศ.ดร. ปิยะวัชร ฝอยทอง

สัญญาเลขที่ MRG6080179

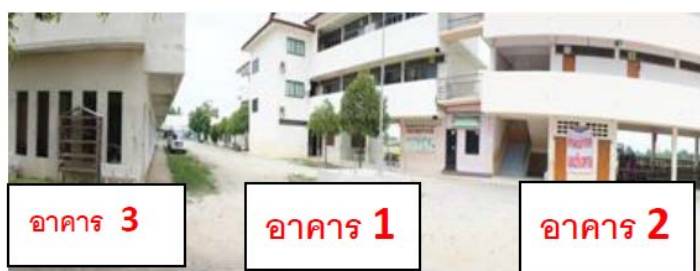
รูปที่ 2.24 อาคารคอนกรีตเสริมเหล็ก 3 หลังในโรงเรียนวัดเหมืองง่าพิเศษวิทยาอำเภอบ้านจั่นจังหวัดเชียงรายที่เกิดความเสียหายแตกต่างกัน (ปณิธาน ลักคุณะประสิทธิ์, 2557)

ปณิธาน ลักคุณะประสิทธิ์ (2557) ได้ทำการศึกษาเสียหายที่เกิดขึ้นเนื่องจากแผ่นดินไหว อำเภอแม่ลาวจังหวัด เชียงราย Mw 6.1 (หรือ 6.3 หน่วยริกเตอร์) วันที่ 5 พฤษภาคม 2557 การประมาณค่าอัตราเร่งที่ผิวดินโดยใช้แบบจำลองการลดทอนของอัตราเร่ง (Attenuation model) ที่เหมาะสม ประมาณได้ว่า อัตราเร่งที่ผิวดินมีค่าประมาณ 0.20–0.25g ความรุนแรงของการสั่นส่งผลให้วัดและสถานที่ราชการโรงเรียนได้รับความเสียหายมากกว่าอาคารชาวบ้าน 1-3 ชั้นที่มีได้ฐานเสาคอนกรีตเสริมเหล็ก (ซึ่งมักมีขนาดเล็กและไม่ได้มาตรฐาน) ไม่สามารถต้านแรงที่เกิดจากแผ่นดินไหวได้จำเป็นต้องเพิ่มขนาดเสาเป็นขนาดไม่ต่ำกว่า 0.20 ม. และควรมีผนังอิฐก่อหรือมีระบบต้านแรงด้านข้างอื่น เช่นโครงยึดโยงทแยงไม้หรือเหล็กร่วมด้วย ในชั้นล่างตัวอย่างเช่น อาคารโรงเรียนคอนกรีตเสริมเหล็ก 3-4 ชั้นที่ชั้นล่างโล่งเป็นส่วนใหญ่จะมีสมรรถนะแตกต่างกันชัดเจนขึ้นอยู่กับลักษณะของส่วนประกอบส่วนที่ไม่ใช่โครงสร้าง (Non-structural component) กล่าวคือหากมีส่วนที่สติเฟ่นสช่องบันไดหรือห้องที่มีผนังอิฐก่อจัดอยู่เยื้องศูนย์กลางๆ เสาเกิดแตกร้าวเสียหายดังตัวอย่างอาคาร 2 ของโรงเรียนวัดเหมืองง่าพิศวิทยฯ อำเภอพาน จังหวัดเชียงราย แต่ถ้าอาคารมีผนังอิฐก่อจัดอยู่กระจายเยื้องศูนย์กลางไม่มากดังอาคาร 1 และอาคาร 3 ความเสียหายเกิดเฉพาะในส่วนที่ไม่ใช่ส่วนโครงสร้างโดยส่วนโครงสร้างไม่เสียหายแต่อย่างใดดังแสดงในรูปที่ 2.24 และรูปที่ 2.25

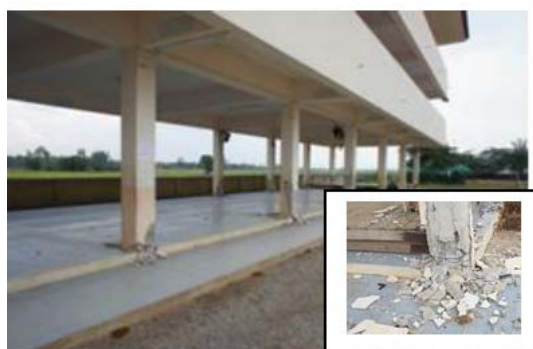
รูปที่ 2.25 อาคาร 2 เสาอาคารแตกร้าวรุนแรง (ปณิธาน ลักคุณะประสิทธิ์, 2557)

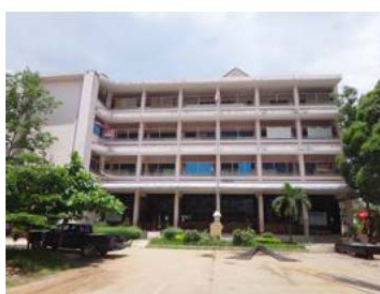
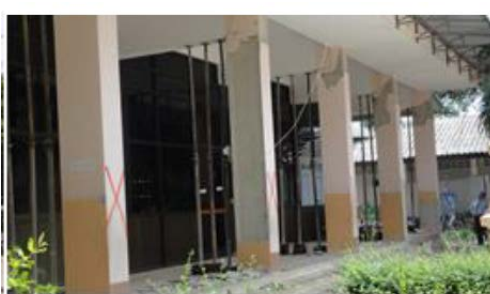
(ก) อาคาร คสล. 4 ชั้น

(ข) ชั้นล่างเสาโค้งผนังเบา

ความเสียหายในผนังอิฐก่อในโครง คสล. ตัวอย่าง อาคารโรงเรียนเทศบาล 1 เกิดความเสียหายอย่างมากเสาเสียหายราว 10 ต้นเสามุมตันหนึ่งเสียหายเลย Life Safety Performance Level (รูปที่ 2.26) เป็นที่น่าสังเกตว่าผนังอิฐก่อได้ให้เส้นทางถ่ายแรงแนวตั้ง (ชั่วคราว) ได้ช่วยป้องกันการพังทลายทันทีทันใดในขณะที่ในระบบโครงสร้างด้านโมเมนต์ทากเสาวิบัติดังเช่นในรูปที่ 2.26(ค) โครงสร้างก็จะอันตรายกว่ากันมากเพราะไม่มีเส้นทางถ่ายแรงแนวตั้งอื่นมาช่วยได้วิธีหนึ่งที่อาจแก้ปัญหการวิบัติเฉือนในเสาคือทำการแยกผนังออกจากโครงข้อแข็งแต่พึงป้องกันการวิบัติในแนวตั้งฉากผนัง

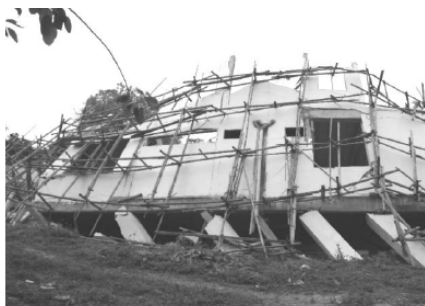
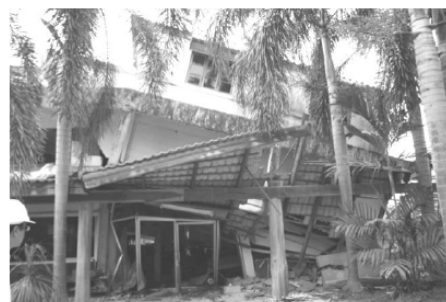
### รูปที่ 2.30 การเสียหายอาคารบ้านเรือนในพื้นที่แผ่นดินไหว(ชยานนท์ หรรษภิญโญ, 2557)

(ก) อาคารพักอาศัย หมู่บ้านห้วยสำนยาว

(ข) บ้านพักอาศัยบริเวณ 3 แยกแม่สรวย

1,029,574,026.79 บาทส่วนใหญ่เป็นบ้านเรือนประชาชนดังแสดงในรูปที่ 2.30 เนื่องจากเป็นกลุ่มอาคารที่มีปริมาณมาก เทียบกับอาคารการใช้สอยอื่นๆ

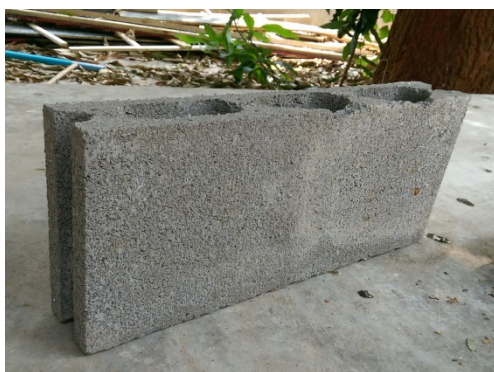
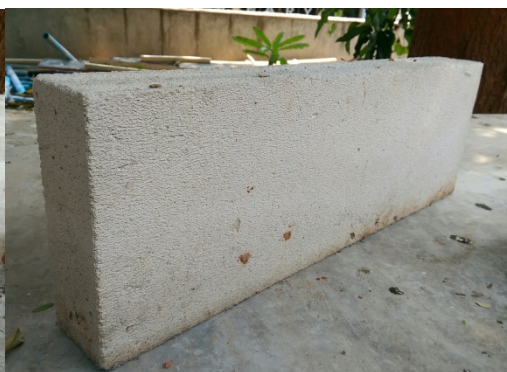
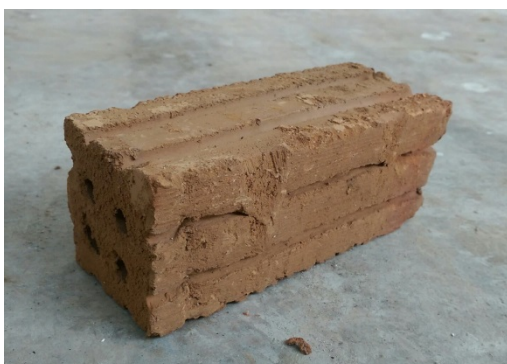
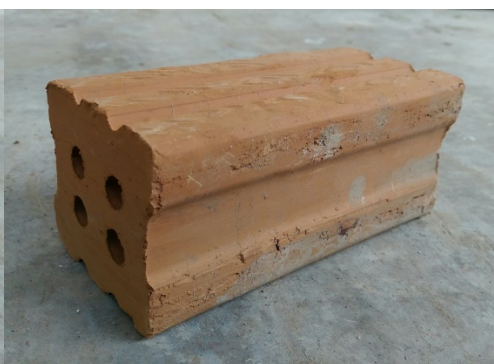
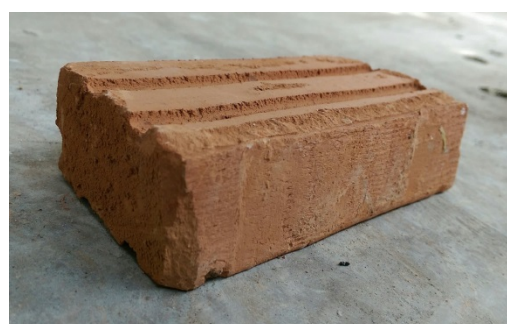
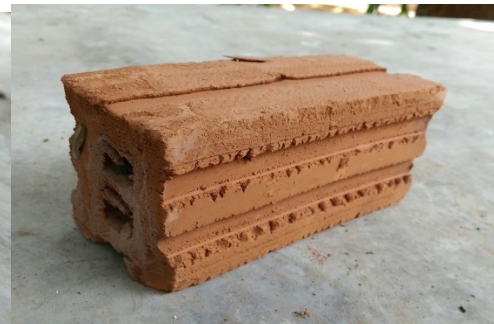
รูปที่ 3.1 ลักษณะอิฐชนิดต่างๆที่ใช้ในการทดสอบ

ก)อิฐบล็อก (HB)

ข)อิฐมวลเบา (LWB)

ค)อิฐมอญชนิดที่ 1(CB1)

ง)อิฐมอญชนิดที่ 2(CB2)

จ)อิฐมอญชนิดที่ 3 (CB3)

ฉ)อิฐมอญชนิดที่ 4(CB4)

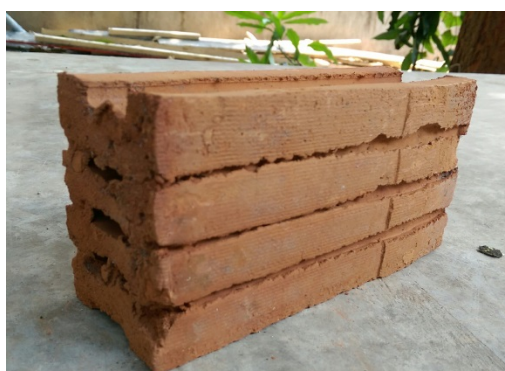
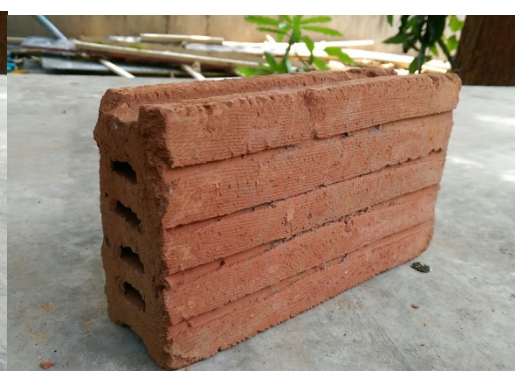
ช)อิฐมอญชนิดที่ 5(CB5)

ซ)อิฐมอญชนิดที่ 6(CB6)

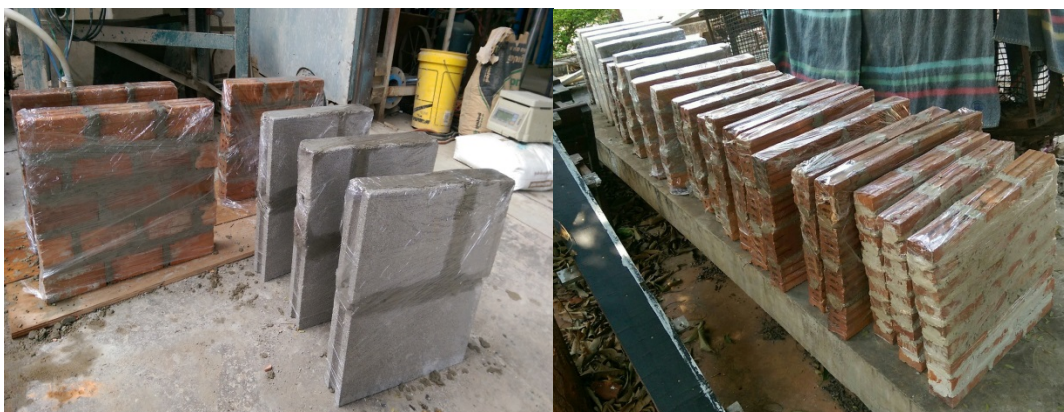
ก) การห่อตัวอย่างผนังที่ก่อจากอิฐบล็อก

ข) การห่อตัวอย่างผนังที่ก่อจากอิฐมอญ

### รูปที่ 3.2 ตัวอย่างทดสอบชิ้นส่วนผนังก่ออิฐหลังจากก่อและห่อด้วยพลาสติกเสร็จ

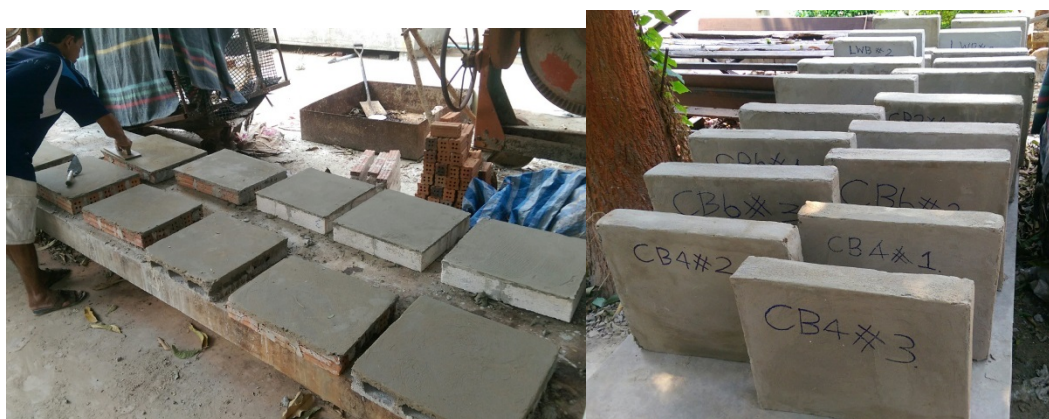
ก) การฉาบตัวอย่างทดสอบชิ้นส่วนผนังก่ออิฐ

ข(ตัวอย่างทดสอบชิ้นส่วนผนังก่ออิฐ)

หลังจากก่อตัวอย่างเสร็จ 7 วันจึงทำการฉาบตัวอย่างทดสอบชิ้นส่วนผนังก่ออิฐดังแสดงในรูปที่ 3.3 โดยปูนที่ใช้ในการฉาบแบ่งออกเป็น 2 ชนิด คือ ปูนฉาบสำหรับอิฐบล็อกและอิฐมอญ และ ปูนฉาบสำหรับอิฐมวลเบา ซึ่งอัตราส่วนผสมของปูนฉาบสำหรับอิฐบล็อกและอิฐมอญคือ ปูนซีเมนต์ปอร์ตแลนด์ 1 ต่อ ทราย 3 โดยน้ำหนักอัตราส่วนระหว่างปูนซีเมนต์ปอร์ตแลนด์และน้ำเท่ากับ 1.0 และอัตราส่วนผสมของปูนฉาบสำหรับอิฐมวลเบาคือ ปูนฉาบสำเร็จรูปอิฐมวลเบา 1 ต่อ น้ำ 3 โดยปริมาตรสำหรับปูนฉาบอิฐมวลเบา เมื่อทำการฉาบตัวอย่างทดสอบชิ้นส่วนผนังก่ออิฐเสร็จจะต้องฉีบน้ำให้ตัวอย่างทุกวันเพื่อเป็นการบ่มปูนฉาบและก่อ จากนั้นทำการทดสอบหลังจากตัวอย่างมีอายุครบ 28 วัน ขนาดของตัวอย่างทดสอบชิ้นส่วนผนังก่ออิฐแต่ละชนิดแสดงในตารางที่ 3.2

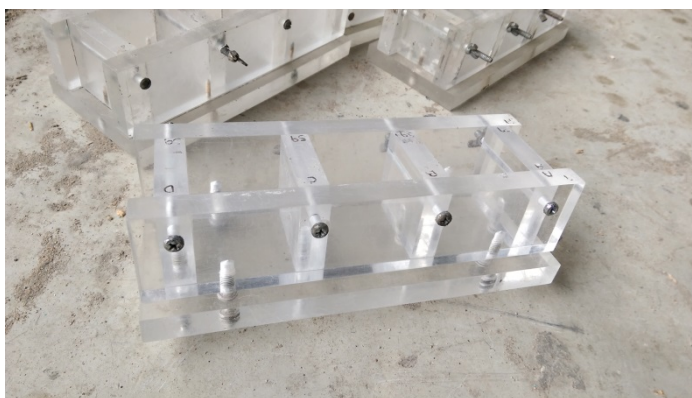
รูปที่ 3.4 แบบหล่อตัวอย่างที่ใช้ในการเก็บตัวอย่างมอร์ตาร์

ในการศึกษานี้ได้ทำการเก็บตัวอย่างมอร์ตาร์แต่ละชนิดเพื่อนำไปทดสอบหาค่ากำลังรับแรงอัดของมอร์ตาร์ เพื่อนำไปใช้ในการคำนวณกำลังรับแรงอัดของชิ้นส่วนผนังก่ออิฐต่อไป โดยขั้นตอนในการเก็บตัวอย่างมอร์ตาร์จะใช้แบบหล่อตัวอย่างทรงลูกบาศก์ขนาด 5 เซนติเมตร ดังแสดงในรูปที่ 3.4 โดยจะเก็บตัวอย่างทุกครั้งที่มีการผสมมอร์ตาร์ครั้งละ 5 ตัวอย่าง ซึ่งในการศึกษานี้มีการเก็บตัวอย่างมอร์ตาร์ทั้งหมด 2 ประเภทคือ มอร์ตาร์สำหรับอิฐบล็อกและอิฐมอญ และมอร์ตาร์สำหรับอิฐมวลเบาในการศึกษานี้ได้เก็บตัวอย่างทดสอบมีจำนวนทั้งหมด 20 ตัวอย่าง เป็นมอร์ตาร์สำหรับอิฐบล็อกและอิฐมอญ 15 ตัวอย่าง (ตัวอย่างมอร์ตาร์หมายเลข 1, 2 และ 4) และ

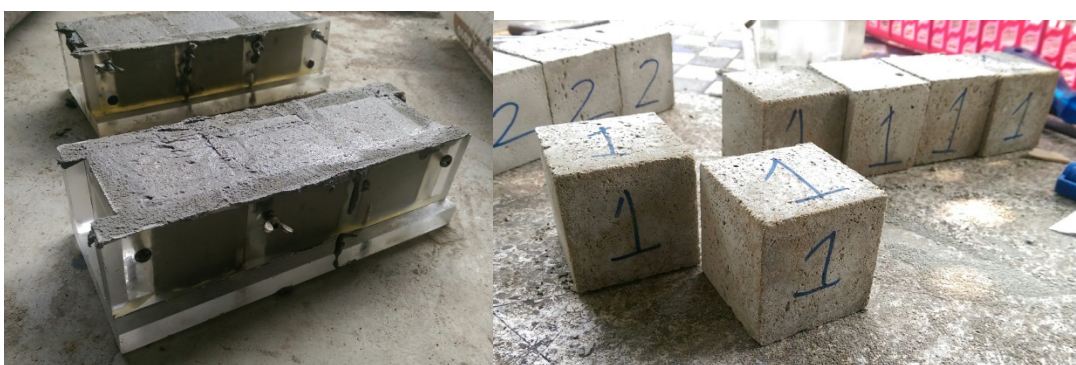
รูปที่ 3.5 การเก็บตัวอย่างมอร์ตาร์ก่อนและหลังถอดแบบ

มอร์ตาร์สำหรับอิฐมวลเบา 5 ตัวอย่าง (ตัวอย่างมอร์ตาร์หมายเลข 2) ตัวอย่างหลังถอดออกจากแบบหล่อมีลักษณะดังแสดงในรูปที่ 3.5 หลังจากนั้นนำไปบ่มในน้ำ 28 วันแล้วจึงจะทำการทดสอบ ขนาดพื้นที่หน้าตัดที่รับแรงของตัวอย่างมอร์ตาร์แต่ละชนิดมีค่าดังตารางที่ 3.3

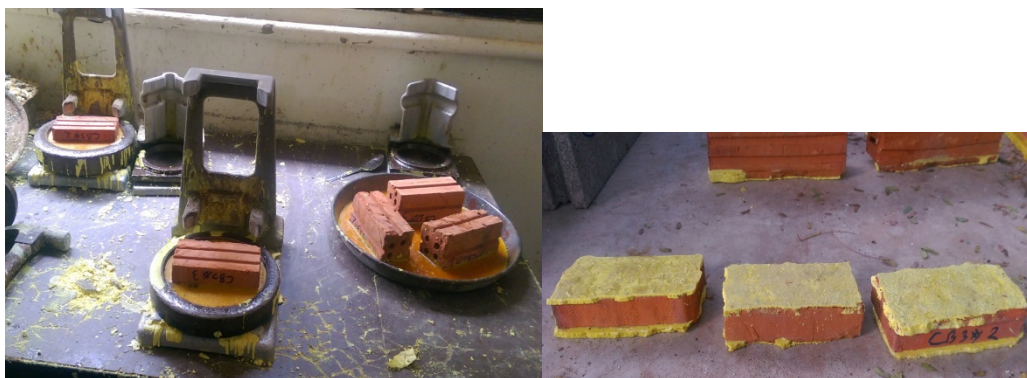
รูปที่ 3.6 การแคปตัวอย่างอิฐ

เนื่องจากตัวอย่างอิฐที่ใช้ในการทดสอบหาค่ากำลังอัดมีผิวหน้าที่ไม่เรียบ ดังนั้นจึงจำเป็นต้องแคปผิวหน้าของอิฐในเรียบก่อนทำการทดสอบดังแสดงในรูปที่ 3.6

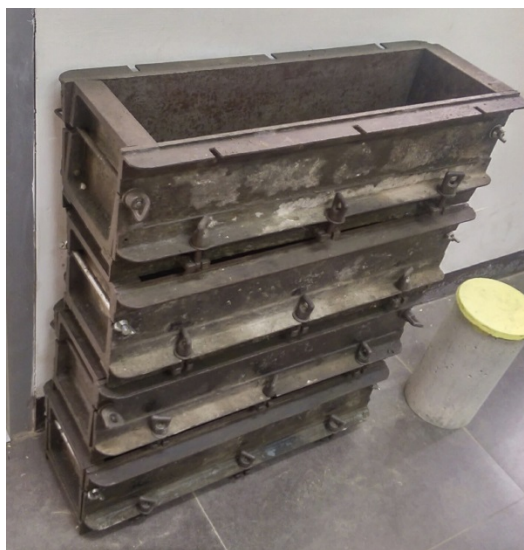
รูปที่ 3.7 แบบหล่อตัวอย่างที่ใช้ในการแคปตัวอย่างทดสอบชิ้นส่วนผนังก่ออิฐ

ตามมาตรฐาน ASTM C1314 – 03b จะต้องทำการแคปหัวและท้ายตัวอย่างทดสอบชิ้นส่วนผนังก่ออิฐก่อนทำการทดสอบ ซึ่งในการแคปได้ใช้แบบหล่อคานขนาด 15 x 15 x 60 เซนติเมตรเป็นแบบหล่อตัวอย่างในการแคปตัวอย่างทดสอบชิ้นส่วนผนังก่ออิฐดังแสดงในรูปที่ 3.7 การแคปตัวอย่างทดสอบและตัวอย่างทดสอบหลังแคปเสร็จแล้วดังแสดงในรูปที่ 3.8

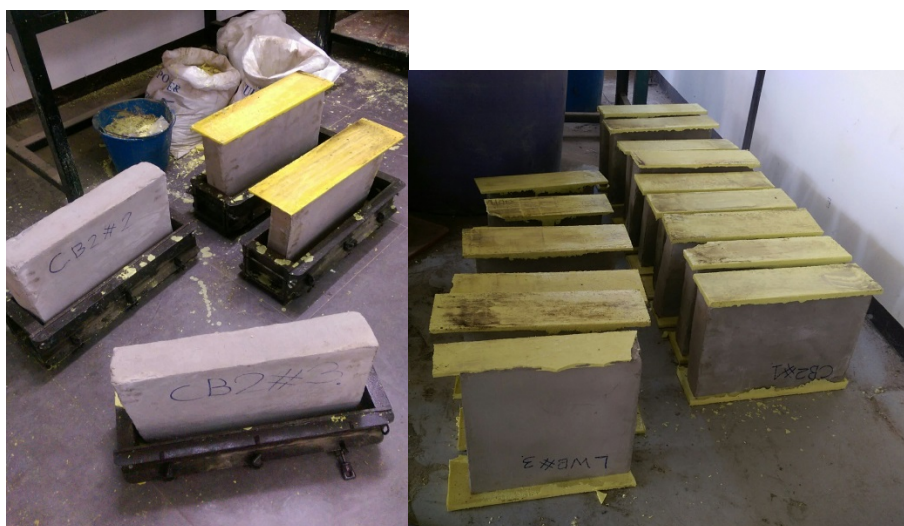
รูปที่ 3.8 การแคปตัวอย่างทดสอบชิ้นส่วนผนังก่ออิฐก่อและหลังถอดออกจากแบบ

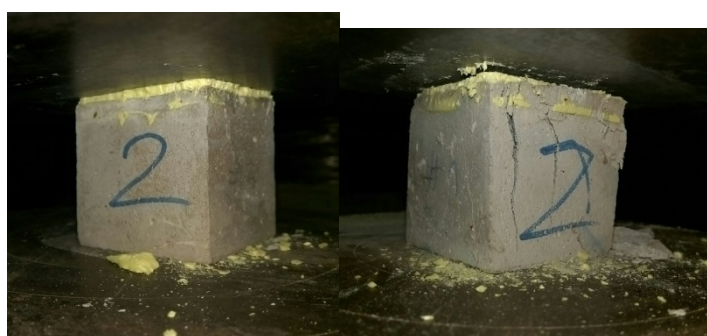
รูปที่ 3.9 การทดสอบกำลังอัดตัวอย่างมอร์ตาร์

ในการทดสอบกำลังอัดของมอร์ตาร์โดยใช้เครื่องมือ UTM (UNIVERSAL TESTING MACHINE) เป็นเครื่องมือในการทดสอบกำลังรับแรงอัดของตัวอย่างโดยควบคุมอัตราการเสียรูปที่ 5 มิลลิเมตร/นาที การทดสอบกำลังอัดดังแสดงในรูปที่ 3.9

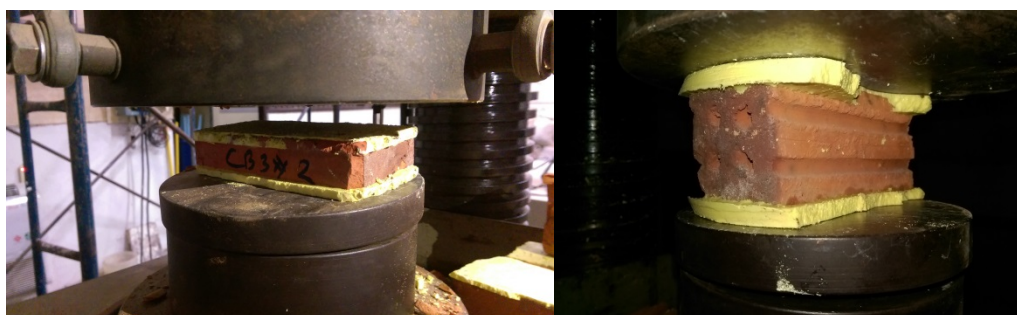
รูปที่ 3.10 การทดสอบกำลังอัดของอิฐ

ในการทดสอบกำลังอัดของอิฐโดยใช้เครื่องมือ UTM ( UNIVERSAL TESTING MACHINE ) เป็นเครื่องมือในการทดสอบกำลังรับแรงอัดของตัวอย่างโดยควบคุมอัตราการเสียรูปที่อัตรา 5 มม./นาที ดังแสดงในรูปที่ 3.10

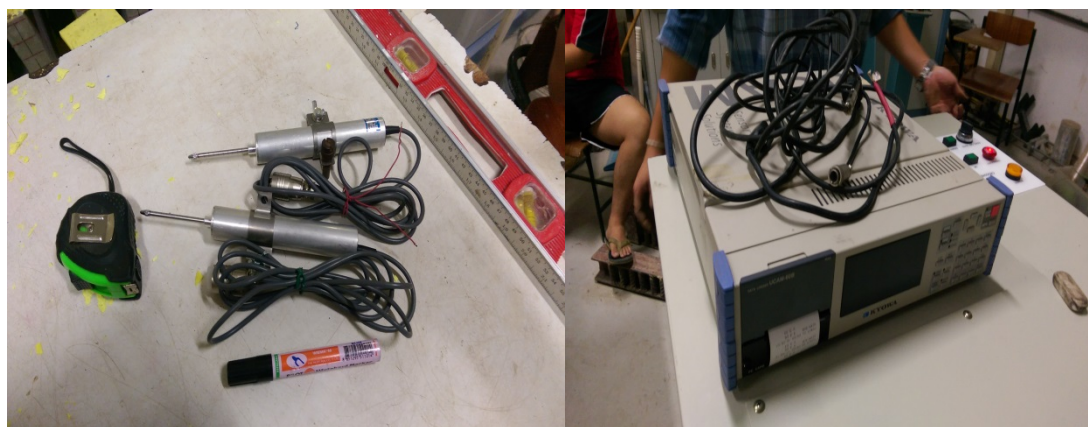
รูปที่ 3.11 เครื่องมือ LVDT และ Data Logger ที่ใช้ในการทดสอบ

ในการทดสอบกำลังอัดของตัวอย่างทดสอบชิ้นส่วนผนังก่ออิฐซึ่งเครื่องมือที่ใช้ในการทดสอบนี้ได้แก่ UTM (UNIVERSAL TESTING MACHINE), LVDT 2 และ Data Logger ดังแสดงในรูปที่ 3.11 เป็นเครื่องมือในการทดสอบกำลังรับแรงอัดของตัวอย่างแต่เนื่องจากตัวอย่างทดสอบมีความยาวมากกว่าหัวกดจึงใช้เหล็ก I-BEAM เสริมเหล็กข้ออ้อยเป็นตัวกระจายแรงจากหัวกดให้กระทำกับตัวอย่างแล้วติด LVDT ทั้ง 2 ข้างของตัวอย่างเป็นระยะห่างจากศูนย์กลางหัวกดเป็นระยะ 35 เซนติเมตร จากนั้นต่อสาย LVDT เข้ากับ Data Logger เพื่อวัดการเสียรูปของตัวอย่างและต่อสาย Data Logger กับเครื่อง UTM เพื่อรับโหลดจากเครื่อง UTM โดยควบคุมอัตราการเสียรูปที่ อัตรา 2 มิลลิเมตร/นาที ขั้นตอนการติดตั้งตัวอย่างทดสอบก่อนทำการทดสอบดังแสดงในรูป 3.12 หลังจากทดสอบการทดสอบจะหยุดทำการทดสอบเมื่อค่าแรงอัดตกลงจากแรงอัดสูงสุด 50% หรือจนกว่าตัวอย่างจะระเบิดดังแสดงในรูปที่ 3.13

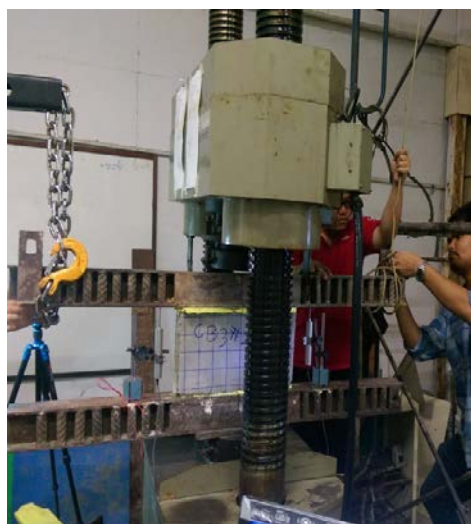
รูปที่ 3.12 การติดตั้งตัวอย่างทดสอบชิ้นส่วนผนังก่ออิฐกับเครื่องมือทดสอบ

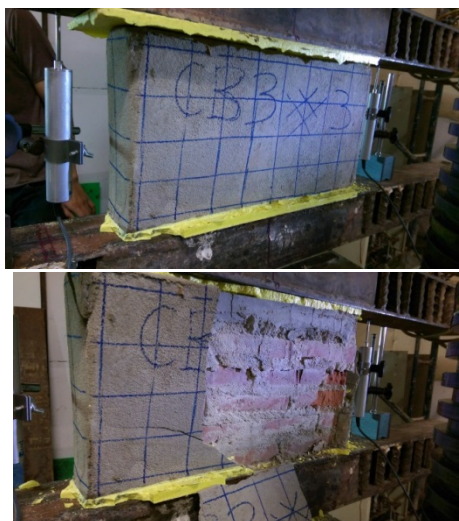
รูปที่ 3.13 การทดสอบกำลังอัดของตัวอย่างทดสอบชิ้นส่วนผนังก่ออิฐก่อนและหลัง

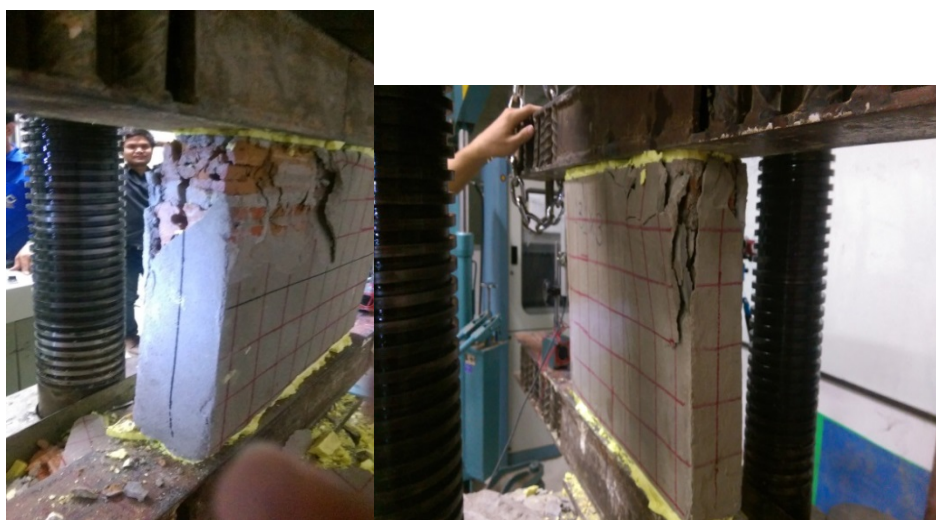
รูปที่ 3.15 ลักษณะการวิบัติของชิ้นส่วนผนังก่ออิฐมวลูนชนิดที่ 1 (CB1)

ตัวอย่างที่ 1 และ 2 มีค่าความเค้นใกล้เคียงกัน แต่ตัวอย่างที่ 3 มีค่าความเค้นที่สูงและต่างจากตัวอย่างอื่นๆ อันเนื่องมาจากตัวอย่าง CB1#3 เกิดการระเบิดตั้งนั้นแรงจะต้องสูงกว่าตัวอย่างอื่นๆ ลักษณะการวิบัติคือแตกผากกลางด้านข้างทั้ง 3 ตัวอย่างและแตกผากกลางด้านหลังแต่ตัวอย่าง CB1#3 เกิดการระเบิดที่มุมบนขวาดังแสดงในรูปที่ 3.15

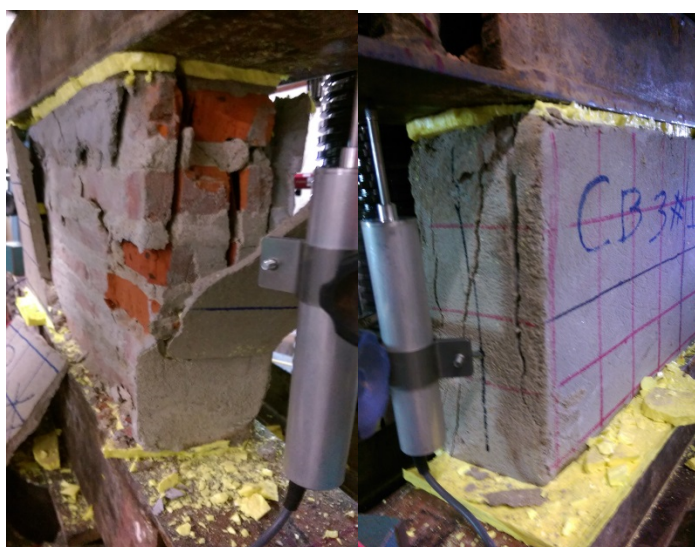
รูปที่ 3.19 ลักษณะการวิบัติของชิ้นส่วนผนังก่ออิฐมวลูนชนิดที่ 3 (CB3)

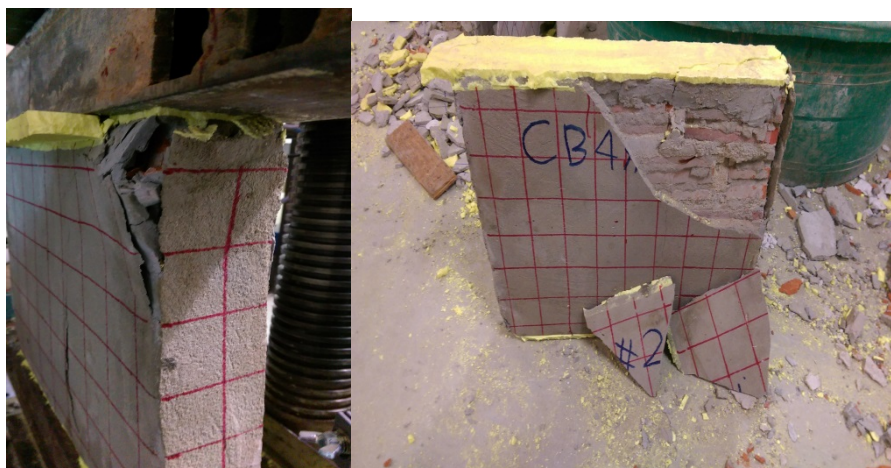
รูปที่ 3.21 ลักษณะการวิบัติของชิ้นส่วนผนังก่ออิฐมวลเบาชนิดที่ 4 (CB4)

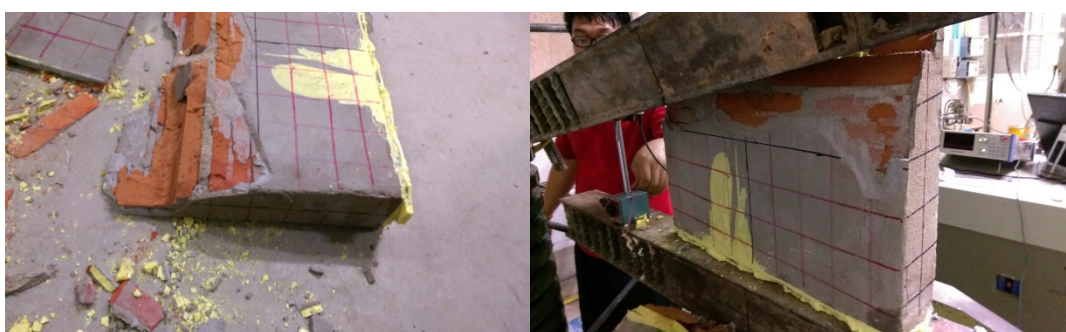
รูปที่ 3.25 ลักษณะการวิบัติของชิ้นส่วนผนังก่ออิฐมวลูนชนิดที่ 6 (CB6)

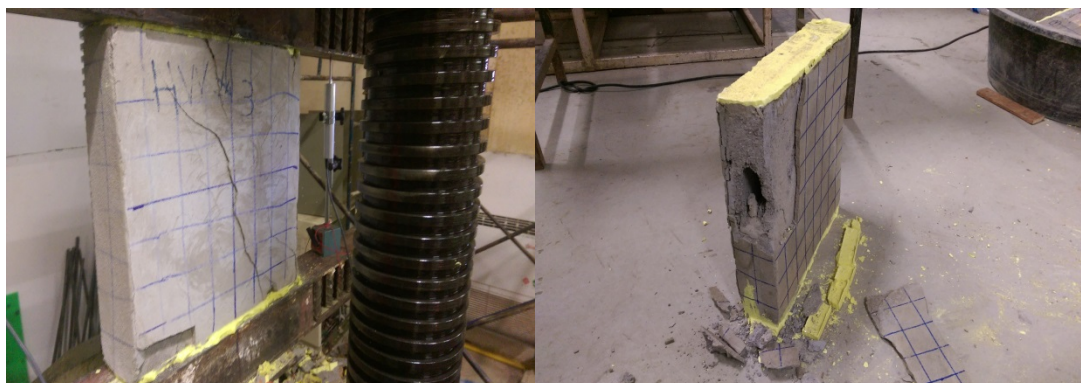
รูปที่ 3.27 ลักษณะการวิบัติของชิ้นส่วนผนังก่ออิฐบล็อก (HB)

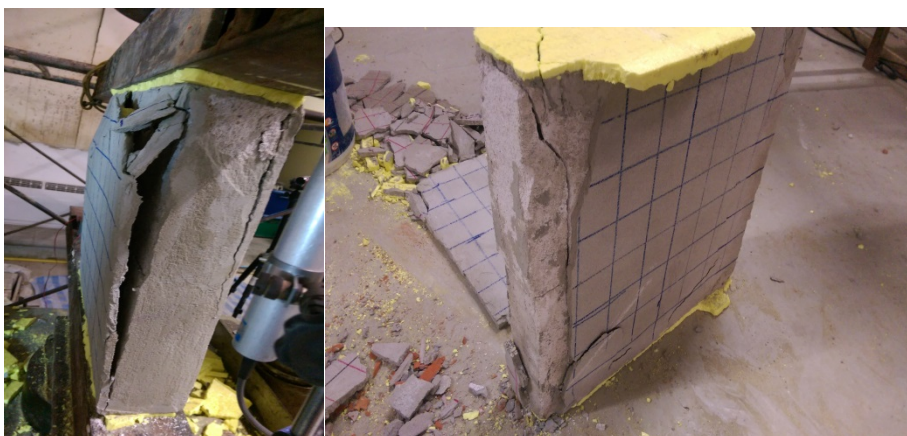
รูปที่ 3.29 ลักษณะการวิบัติของชิ้นส่วนผนังก่ออิฐมวลเบา (LWB)

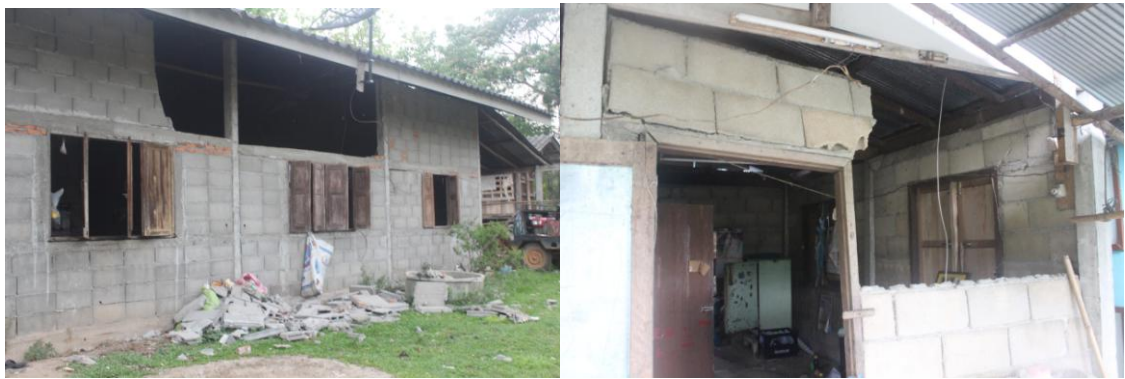
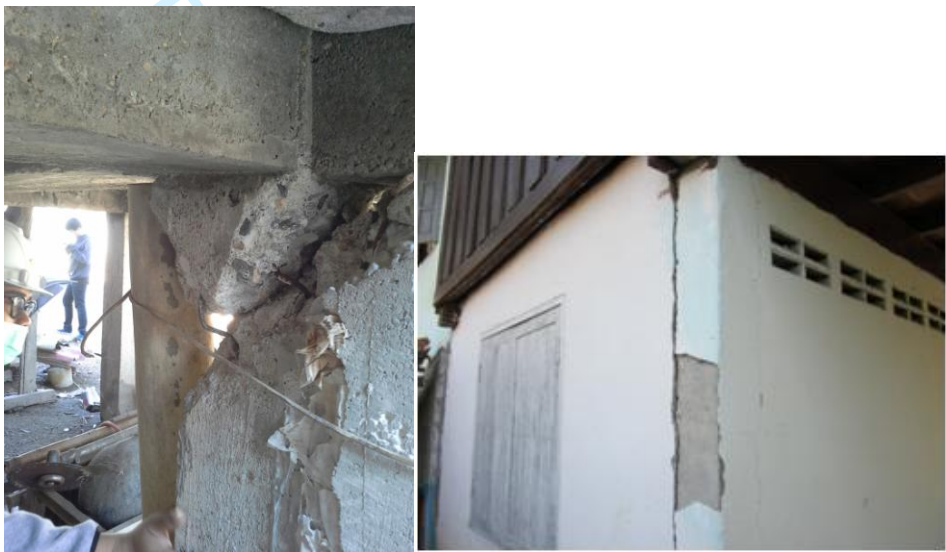
Figure 2 a) Typical seismic damage of building type I with full out-of-plane failure mode of infill wall (red class damage), b) partial out-of-plane failure of concrete infill wall, c) Non-engineered precast concrete column with no longitudinal reinforcing bars, d). Vertical bending crack observed on infill wall with cement mortars (yellow class damage).

Firstly, non-engineered precast concrete frames with masonry infill walls were considered to be a major proportion of damaged structures in heavy damage zone for low income family. Most column dimension is generally between  $150 \times 150 \text{ mm}^2$  and  $200 \times 200 \text{ mm}^2$  (Fig. 2). Some of these non-ductile columns have not even been reinforced with longitudinal bars. Only few 10-mm diameter round bars were also observed without proper stirrup spacing. Infill, unreinforced concrete block walls, is extensively used as non-structural elements, without dowel bars properly attaching between the boundary RC frames and the panels. Most observed damage for this type of buildings was partial to full out-of-plane failure of infill walls. Many such buildings have collapsed in past earthquakes resulting in the loss of lives, (Ornthammarath, 2013; Ornthammarath and Warnitchai, 2016).

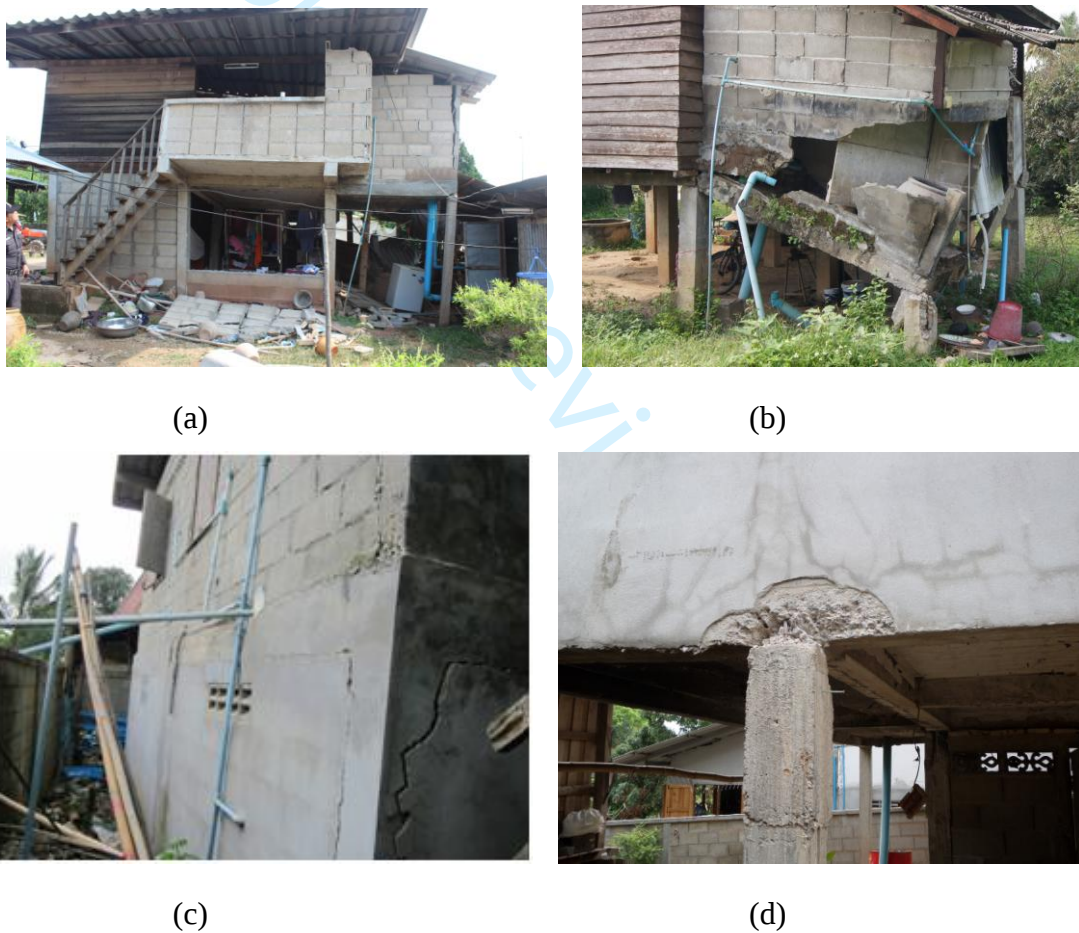
Figure 3 a). Typical seismic damage of building type II with partial or full failure of infill wall (red class damage), b) collapse of non-engineered column, c). Bending crack observed on infill wall (yellow class damage), d). Bending crack observed on non-engineered precast column (yellow class damage)

Building type II is the other common non-engineering structure in epicentral area, and it is the most vulnerable building to earthquake (Fig. 3). The ground story of building type II is generally elevated creating enough soft story seismic vulnerability on the ground floor. Typical ground floor heights are ranging from 1.5 to 2.0 m. The upper level is generally made of concrete beam and slab. Due to heavy weight in the top part, high inertia forces are induced during severe ground vibration. The ground floor column is poor quality precast column similar to those observed in building type I. Common damage pattern for this kind of structure including out-of- plane collapse of infill walls

or total collapses of the whole building. Fig. 3 shows a typical collapse of soft story and failure of poor beam-to-column joint due to no reinforcing details.

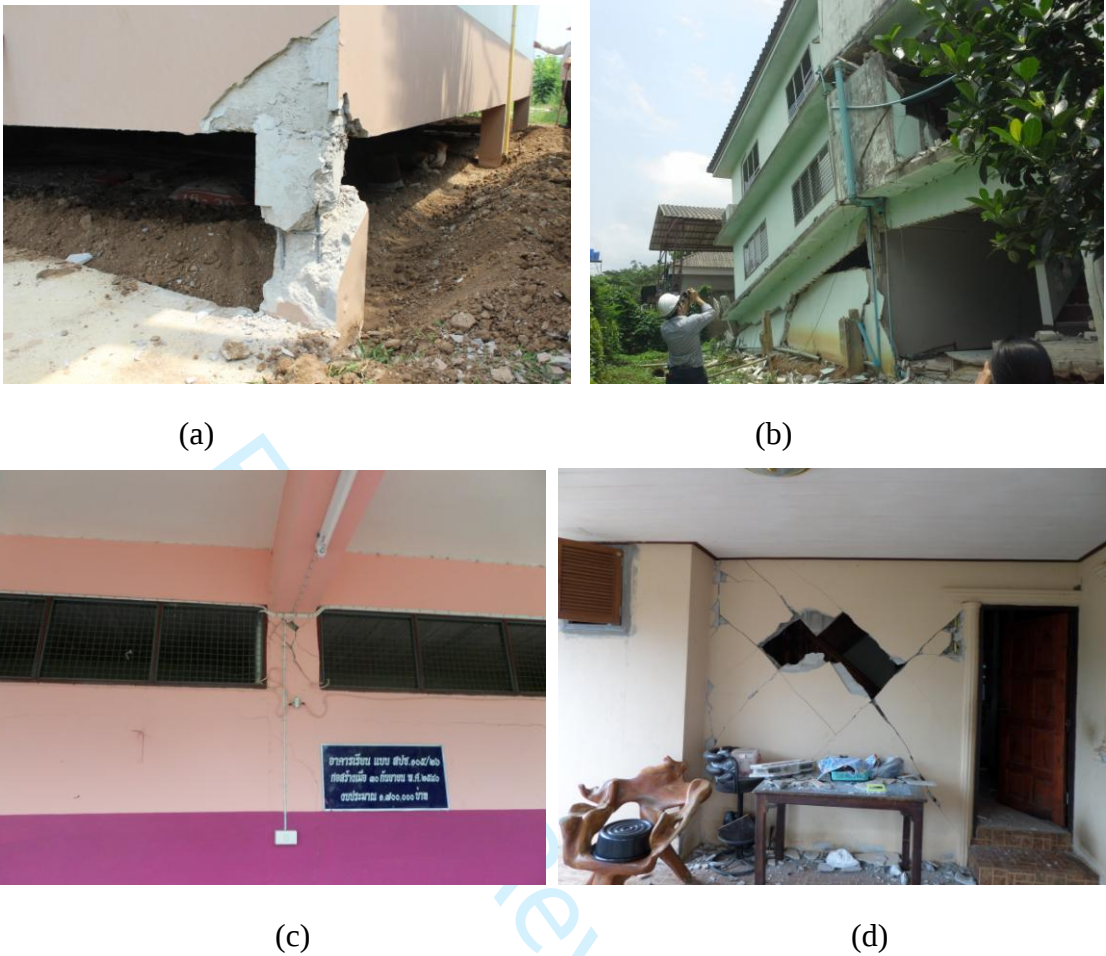
Figure 4 a). Short column failure of Type III structure b) soft story failure of 3 story RC frame (red class damage) c). Short column failure due to openings (yellow class damage) d). Diagonal crack observed on infill wall (yellow class damage)

Building type III are generally engineered structures with proper column width from 200 to 350 mm with at least four 12-mm diameter as longitudinal bars and 6-mm round bars with 150-200 mm stirrup spacing. Properly reinforcing details at beam-and-column joint connections ensures good seismic performance. Although most of these structures has no seismic design but it can endure moderate earthquakes ground shaking since some basic engineering practice have been implemented during construction and design. Typical failures of these buildings are: soft story, short column Fig. 4(c), and in-plane and out-of-plane failure of non-structural walls.

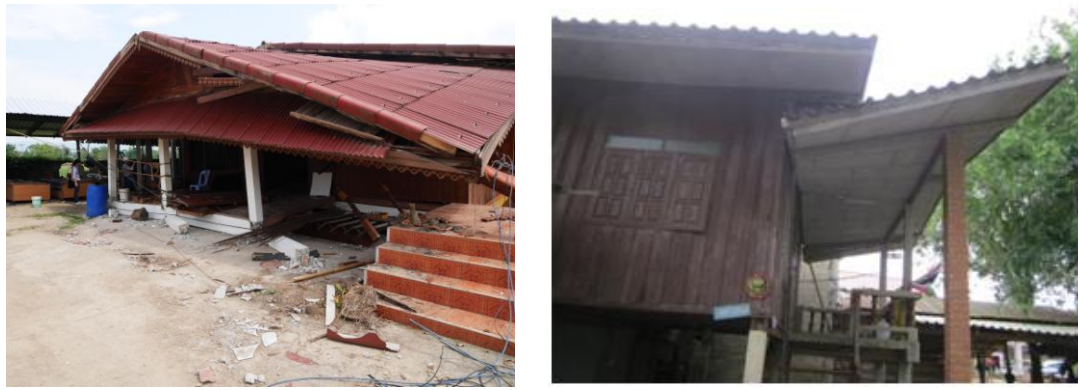
Figure 5 a). Typical characteristic of Type IV structure, b) partial failure of roof (yellow class damage)

Buildings type IV is a traditional Thai house with elevated first floor, **Fig. 5**. Wooden slabs and beams are the main loading parts to resist both the gravity and lateral loads. Non-engineered precast concrete column could be also widely seen. However, wooden house is less damaged comparing to buildings type II; however, collapse of this building type could be able to be observed if building area is larger than 32 m<sup>2</sup> since building weight is too large comparing to non-engineered precast concrete column capacity. Inclining to one side or partial failure of non-structural part is the most common damage for moderate damage level of this kind of structures.
