#### ถนนที่ 4 ถนนราชดำเนิน (ตลอดสาย)

## ถนนที่ 5 ถนนช้างม้อย (ตลอดสาย)

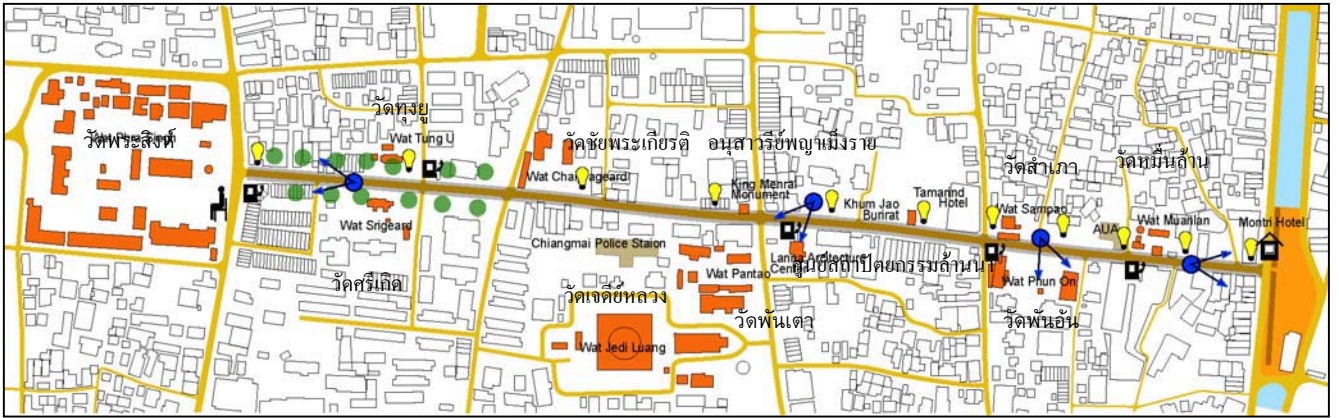
ภาพที่ 4.42 สภาพทั่วไปของถนนราชดำเนิน

| กิจกรรม | กลางวัน เดินชมวัดเก่าและสถาปัตยกรรมล้านนา |
|---|---|
| สภาพถนนและทางเท้า | กว้าง 1.00 ม. สูง 0.20 ม. กว้าง 2 ช่องจราจร<br>วัสดุปูพื้น: แผ่นคอนกรีต วัสดุพื้น: คอนกรีตบล็อกปูพื้น |

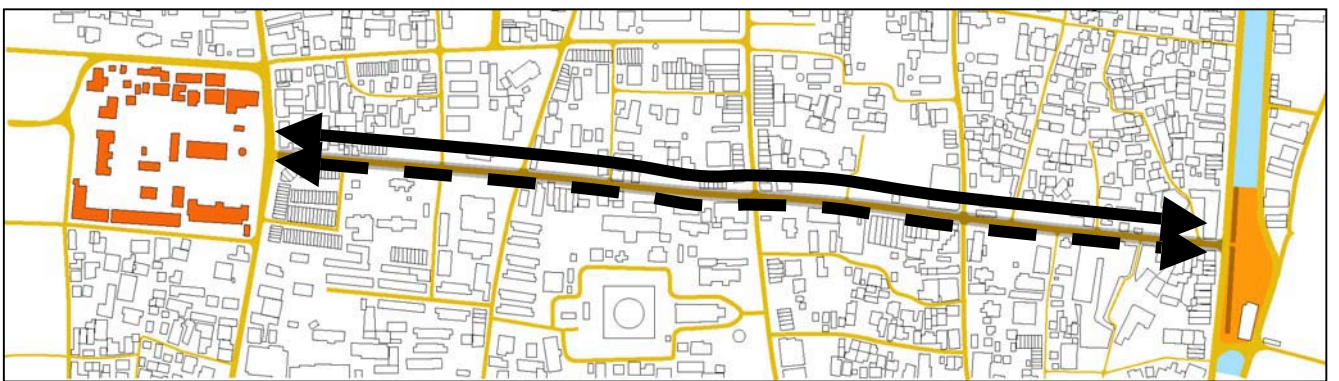
ภาพที่ 4.43 ความหนาแน่นของการจราจรบนถนนราชดำเนิน

| กิจกรรม | กลางวัน เดินชมวัดเก่าและสถาปัตยกรรมล้านนา |
|---|---|
| การจราจร | กลางวันมีรถผ่านเบาบาง ช่วงการจราจรคับคั่ง คือช่วงเย็น |

| ความหนาแน่นของการจราจร | การจราจรบนทางเท้า | การจราจรบนถนน |

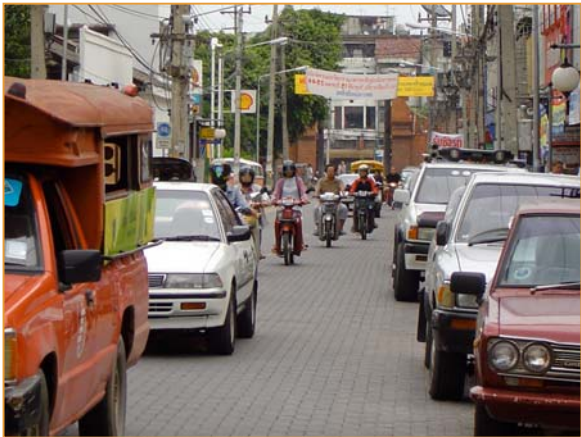
ภาพที่ 4.46 สภาพถนนราชดำเนิน

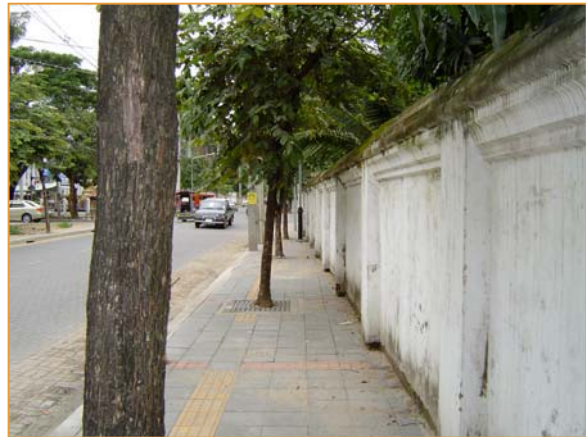
ภาพที่ 4.47 สภาพทางเท้าบนถนนราชดำเนิน

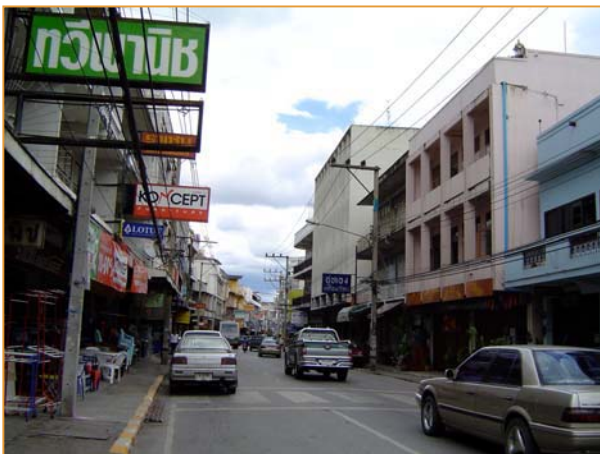
| กิจกรรม | กลางวัน-เย็น ร้านค้า ตลาดของสด ของแห้งและของฝาก |
|---|---|
| ความปลอดภัย | <ul style="list-style-type: none"> <li>บริเวณทางเท้า มักมีสินค้าวางขวาง ทำให้เดินลำบาก</li> </ul> |
| สภาพถนนและทางเท้า | <p>กว้าง 1.50 ม. สูง 0.15 ม. กว้าง 2 ช่องจราจร</p> <p>วัสดุปูพื้น: แผ่นคอนกรีต วัสดุพื้น: แอสฟัลต์</p> |

ภาพที่ 4.55 สภาพถนนและทางเท้าบนถนนช้างม่วย

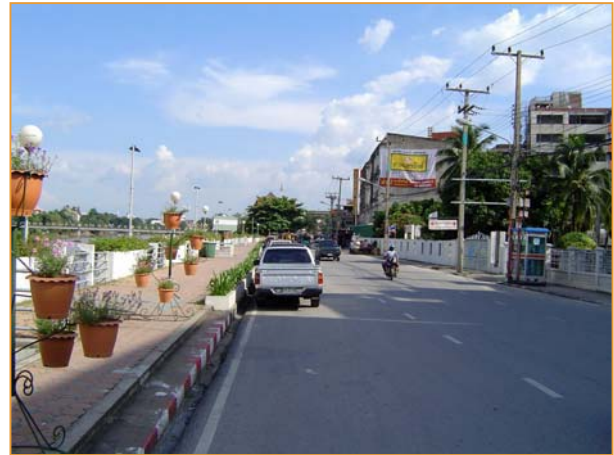
| สภาพแวดล้อม | <ul style="list-style-type: none"> <li>ทางเท้าสกปรก มีกลิ่นปัสสาวะและบริเวณฝั่งตลาดถูกรบกวนจากการวางสินค้า</li> <li>บริเวณสวนหย่อมมีความร่มรื่นแต่ทึบไป</li> </ul> |
| สภาพถนนและทางเท้า | <p>ฝั่งริมแม่น้ำ กว้าง 4.00 ม. สูง 0.25 ม. กว้าง 4 ช่องจราจร</p> <p>ฝั่งตลาด กว้าง 1.00 ม. สูง 0.20 ม. วัสดุพื้น: แอสฟัลต์</p> <p>วัสดุปูพื้น: แผ่นคอนกรีต</p> |

ภาพที่ 4.61 สภาพถนนและทางเท้า

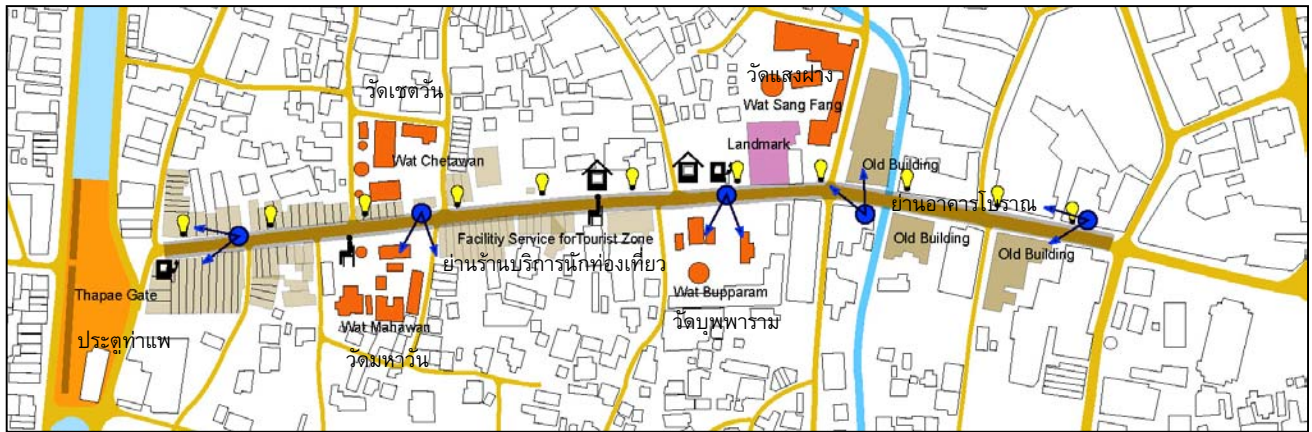
ภาพที่ 4.64 สภาพทั่วไปของถนนท่าแพ

| กิจกรรม | กลางวัน-กลางคืน เป็นถนนสำหรับเดินชมวัดและตึกโบราณ<br>ร้านค้าและบริการนักท่องเที่ยว |
|---|---|
| สภาพถนนและทางเท้า | <div style="display: flex; justify-content: space-around;"> <div>กว้าง 1.50 ม. สูง 0.15 ม.<br/>วัสดุปูพื้น: แผ่นคอนกรีต</div> <div>กว้าง 3 ช่องจราจร<br/>วัสดุปูพื้น: แอสฟัลต์</div> </div> |

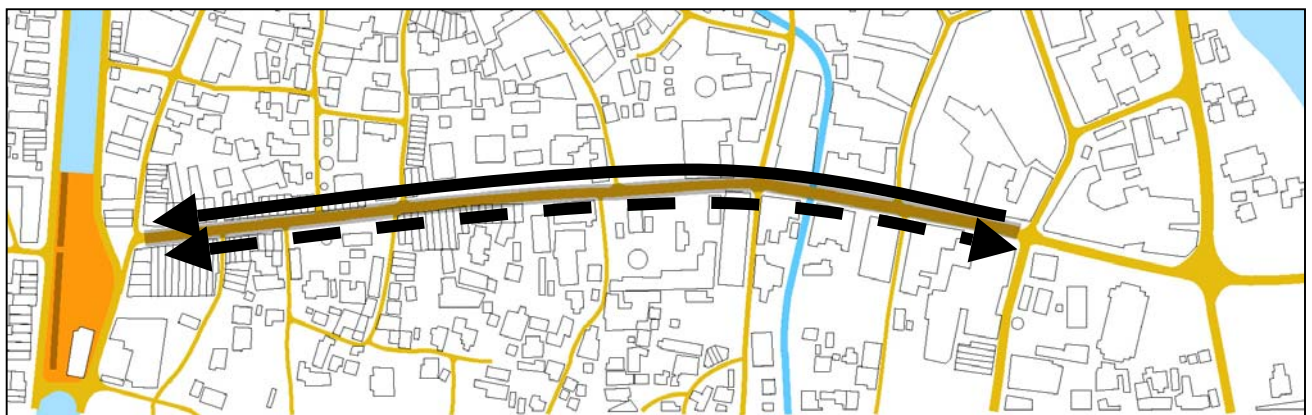
ภาพที่ 4.65 ความหนาแน่นของการจราจรบนถนนท่าแพ

| กิจกรรม | กลางวัน-กลางคืน เป็นถนนสำหรับเดินชมวัดและตึกโบราณ<br>ร้านค้าและบริการนักท่องเที่ยว |
|---|---|
| การจราจร | มีรถผ่านหนาแน่นตลอดเวลา |

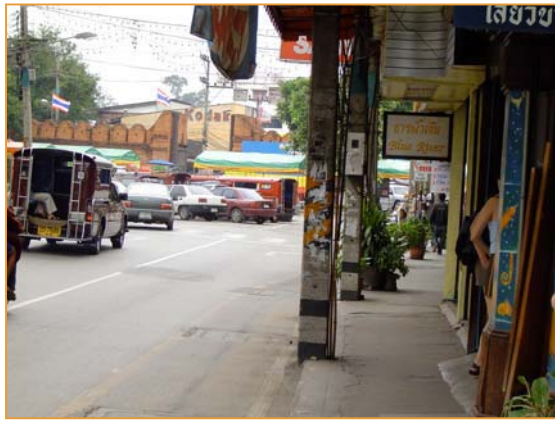
| กิจกรรม | กลางวัน-กลางคืน เป็นถนนสำหรับเดินชมวัดและตึกโบราณ<br>ร้านค้าและบริการนักท่องเที่ยว |
|---|---|
| ความปลอดภัย | <ul style="list-style-type: none"> <li>บริเวณทางเท้า มักมีรถหรือป้ายวางขวางทางเท้า ทำให้เดินลำบาก</li> <li>รถที่วิ่งบนถนน มีความเร็วสูง</li> </ul> |

ภาพที่ 4.66 สภาพถนนและทางเท้าบนถนนท่าแพ

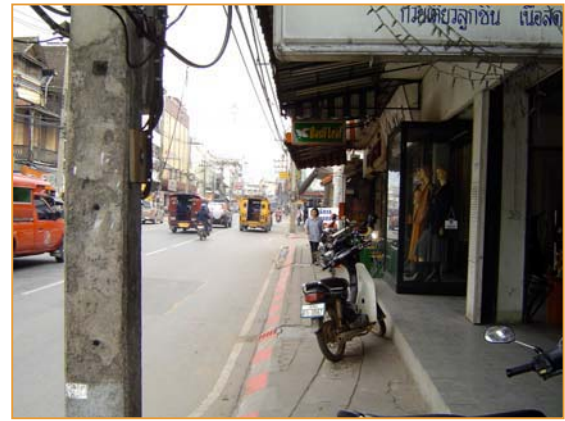
ภาพที่ 4.67 สิ่งกีดขวางบนทางเท้า

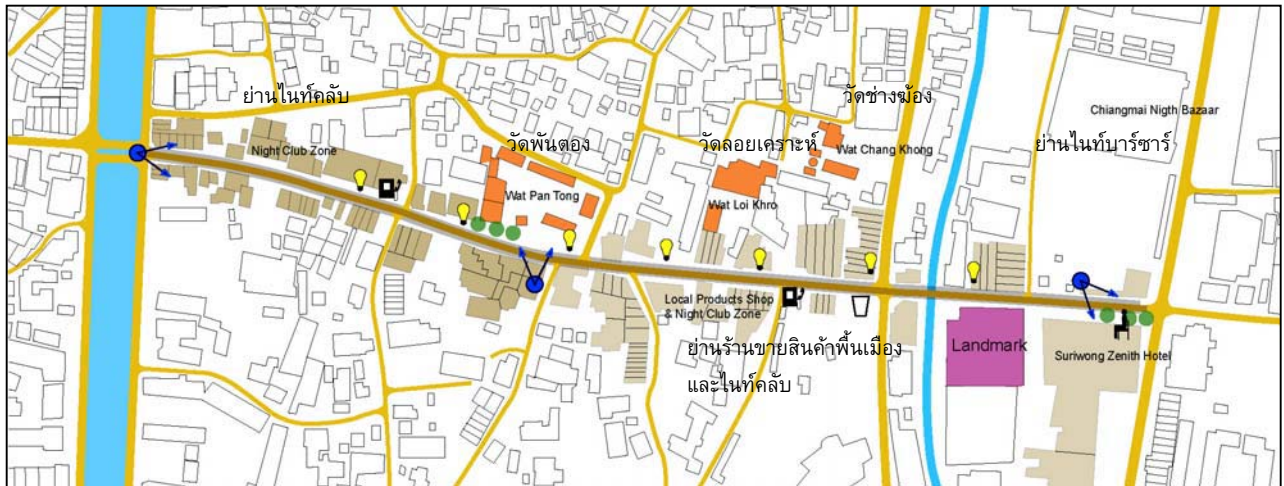
ภาพที่ 4.73 สภาพทั่วไปของถนนลอยเคราะห์

| กิจกรรม | กลางวัน ร้านเหล้า ร้านอาหาร ร้านขายของพื้นเมืองและ<br>บริการนักท่องเที่ยว |
|---|---|
| สภาพถนนและทางเท้า | <div> <div>กว้าง 1.00 ม. สูง 0.15 ม.<br/>วัสดุพื้น: แผ่นหินแกรนิต</div> <div>กว้าง 2 ช่องจราจร<br/>วัสดุพื้น: แอสฟัลต์</div> </div> |

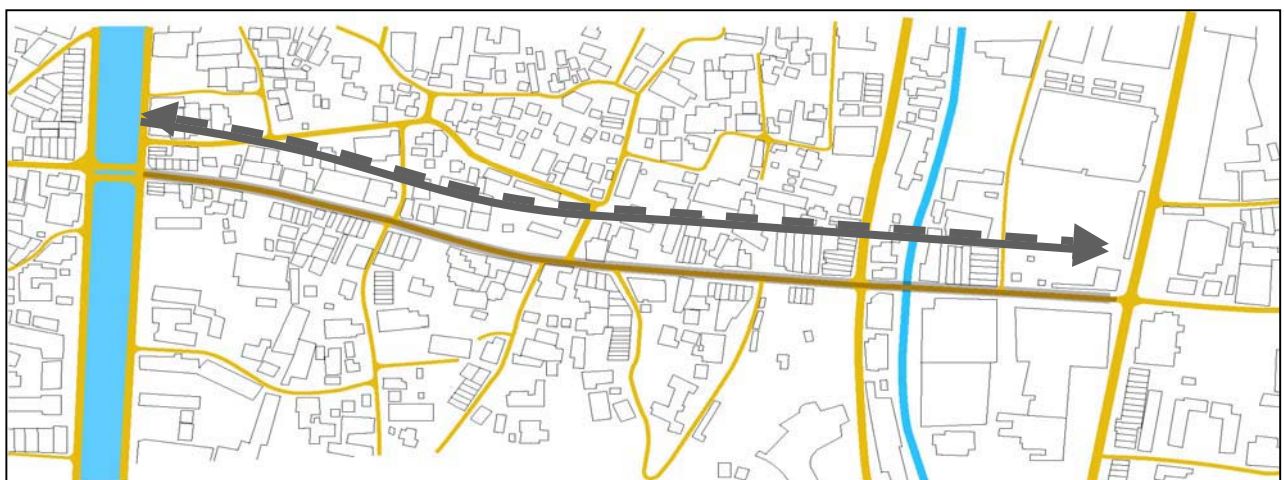
ภาพที่ 4.74 ความหนาแน่นของการจราจรบนถนนลอยเคราะห์

| กิจกรรม | กลางวัน ร้านเหล้า ร้านอาหาร ร้านขายของพื้นเมืองและ<br>บริการนักท่องเที่ยว |
|---|---|
| การจราจร | กลางวัน มีรถผ่านไม่มาก<br>กลางคืน มีรถผ่านมากกว่ากลางวัน |

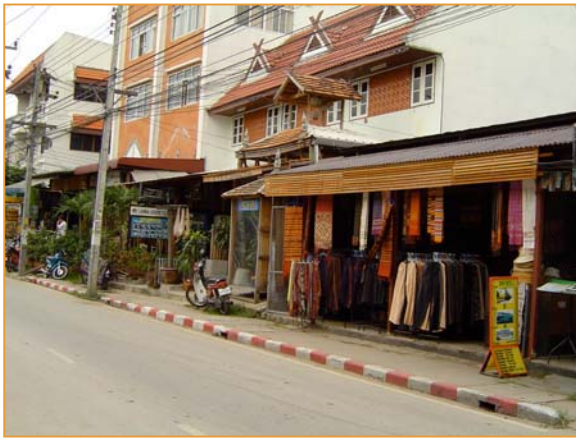
| กิจกรรม | กลางวัน ร้านเหล้า ร้านอาหาร ร้านขายของพื้นเมืองและ<br>บริการนักท่องเที่ยว |
|---|---|
| สภาพแวดล้อม | <ul style="list-style-type: none"> <li>ทางเท้าอยู่ในขั้นปรับปรุง ทำให้เกิดหลุมบ่อเดินไม่สะดวก</li> <li>ไม่มีต้นไม้ในบริเวณสองข้างทาง ยกเว้นบริเวณหน้าวัดลอยเคราะห์</li> </ul> |
| ความปลอดภัย | <ul style="list-style-type: none"> <li>มีแสงสว่างจากไฟถนน สลัว</li> <li>ทางเท้าปูด้วยหินแผ่นเรียบ ทำให้ลื่นง่าย</li> </ul> |

ภาพที่ 4.75 สภาพถนนลอยเคราะห์

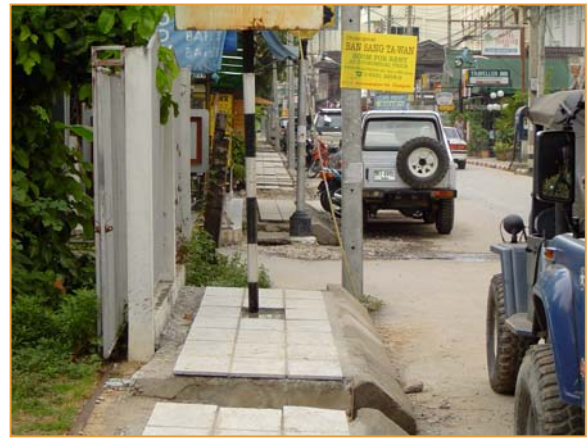
ภาพที่ 4.76 สภาพทางเท้าบนถนนลอยเคราะห์

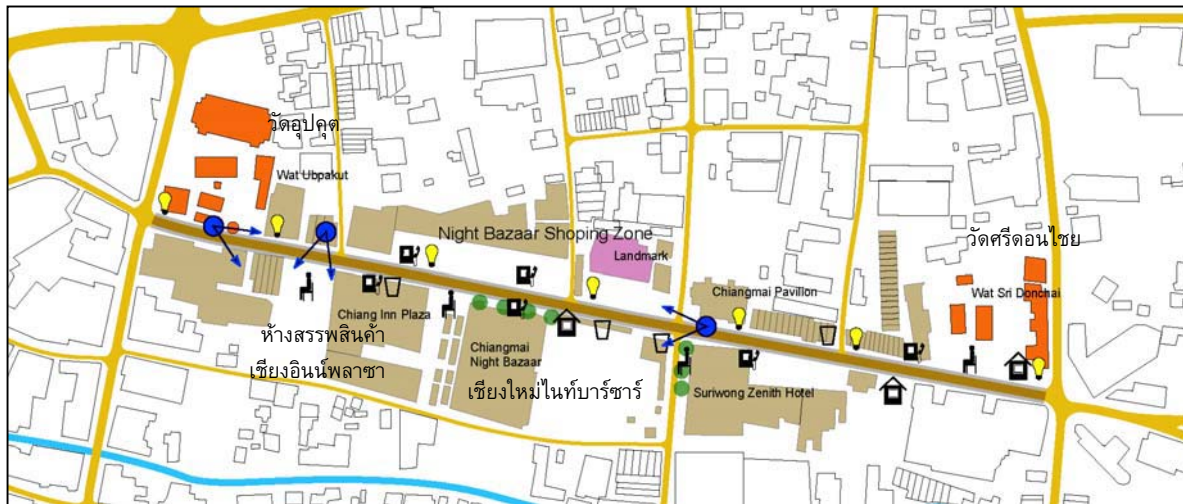
ภาพที่ 4.82 สภาพทั่วไปของถนนช้างคลาน

| สภาพถนนและทางเท้า | <p>กว้าง 1.00 - 1.20 ม. สูง 0.15 ม. กว้าง 3 ช่องจราจร</p> <p>วัสดุพื้น: แผ่นคอนกรีตปูพื้น วัสดุพื้น: แอสฟัลต์</p> |

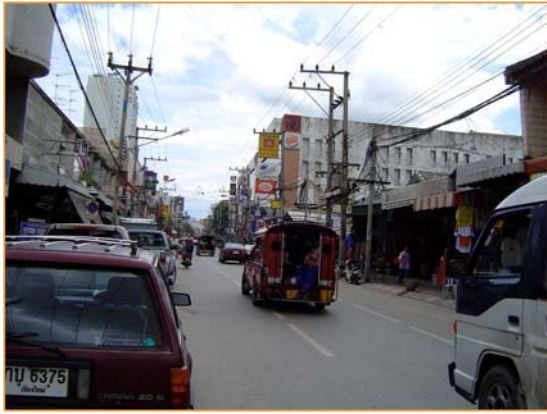
ภาพที่ 4.84 สภาพถนนและทางเท้าบนถนนช้างคลาน

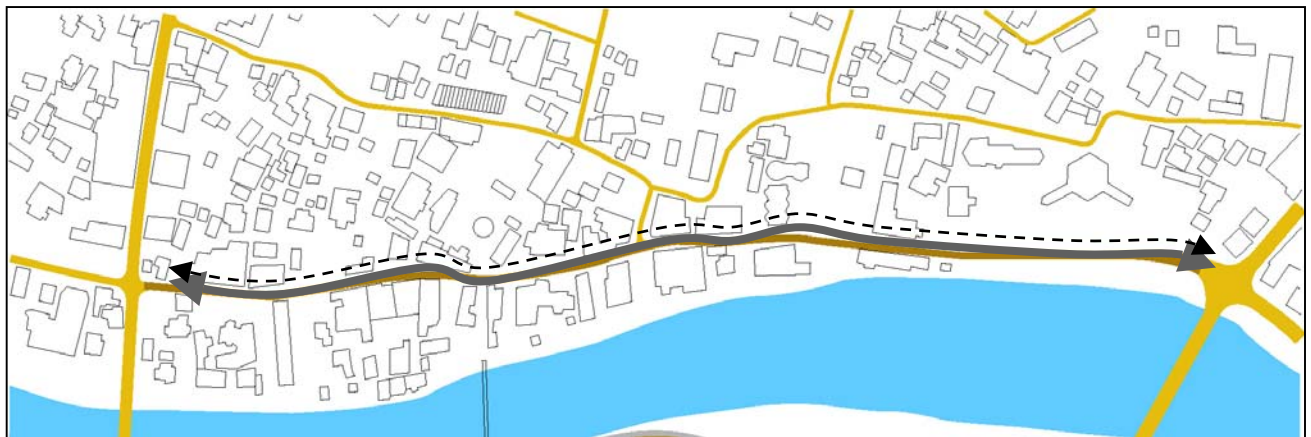
ภาพที่ 4.90 ความหนาแน่นของการจราจรบนถนนเจริญราษฎร์

| การจราจร | กลางวันมีรถผ่านไม่มากนัก<br>กลางคืน บนถนนมีรถจอดเกือบตลอดสายเพื่อไปร้านอาหาร<br>ช่วงจราจรคับคั่ง คือ ช่วงเช้าและเย็น |

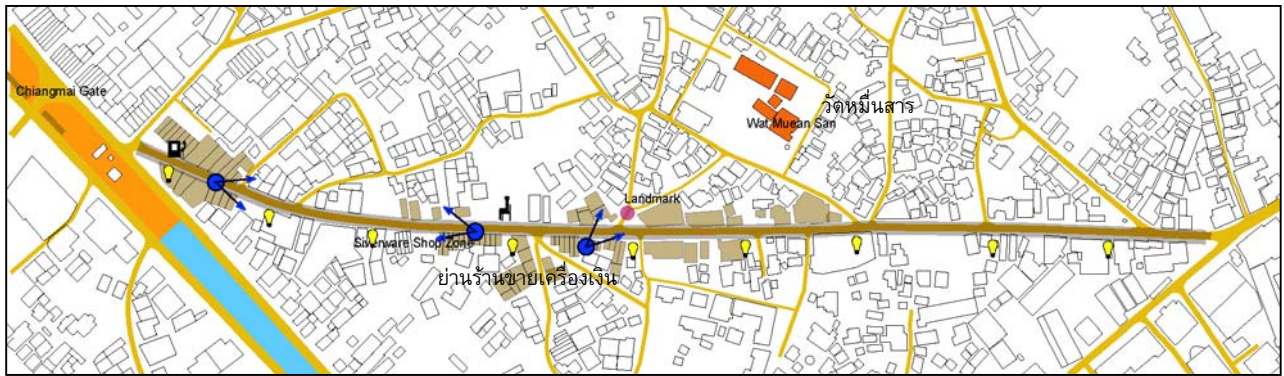
ภาพที่ 4.98 สภาพทั่วไปของถนนวัวลาย

| สภาพถนนและทางเท้า | <div style="display: flex; justify-content: space-around;"> <div> <p>กว้าง 1.20 ม. สูง 0.25 ม.</p> <p>วัสดุปูพื้น: คอนกรีต</p> </div> <div> <p>กว้าง 2 ช่องจราจร</p> <p>วัสดุปูพื้น: แอสฟัลต์</p> </div> </div> |

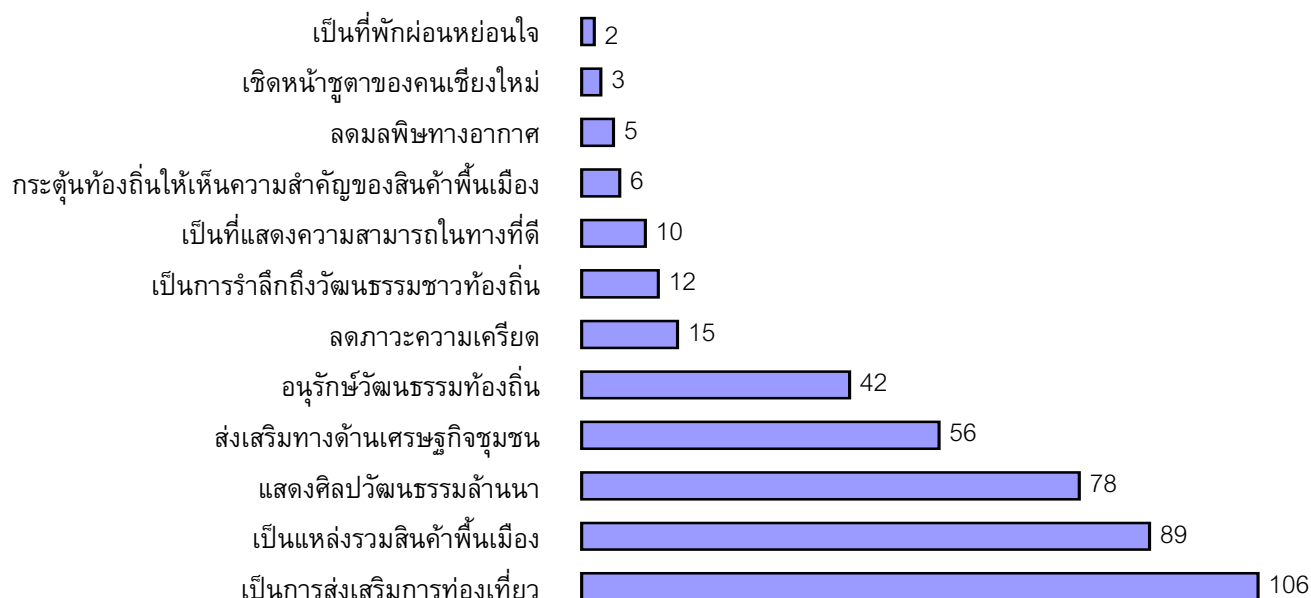
ภาพที่ 4.116 แสดงความตระหนักในสำคัญของถนนคนเดินเมืองเชียงใหม่

ถนนคนเดินมีความสำคัญต่อเมืองเชียงใหม่อย่างไร ใช้คำถามปลายเปิด สรุปประเด็นคำตอบดังภาพที่ 4.116
