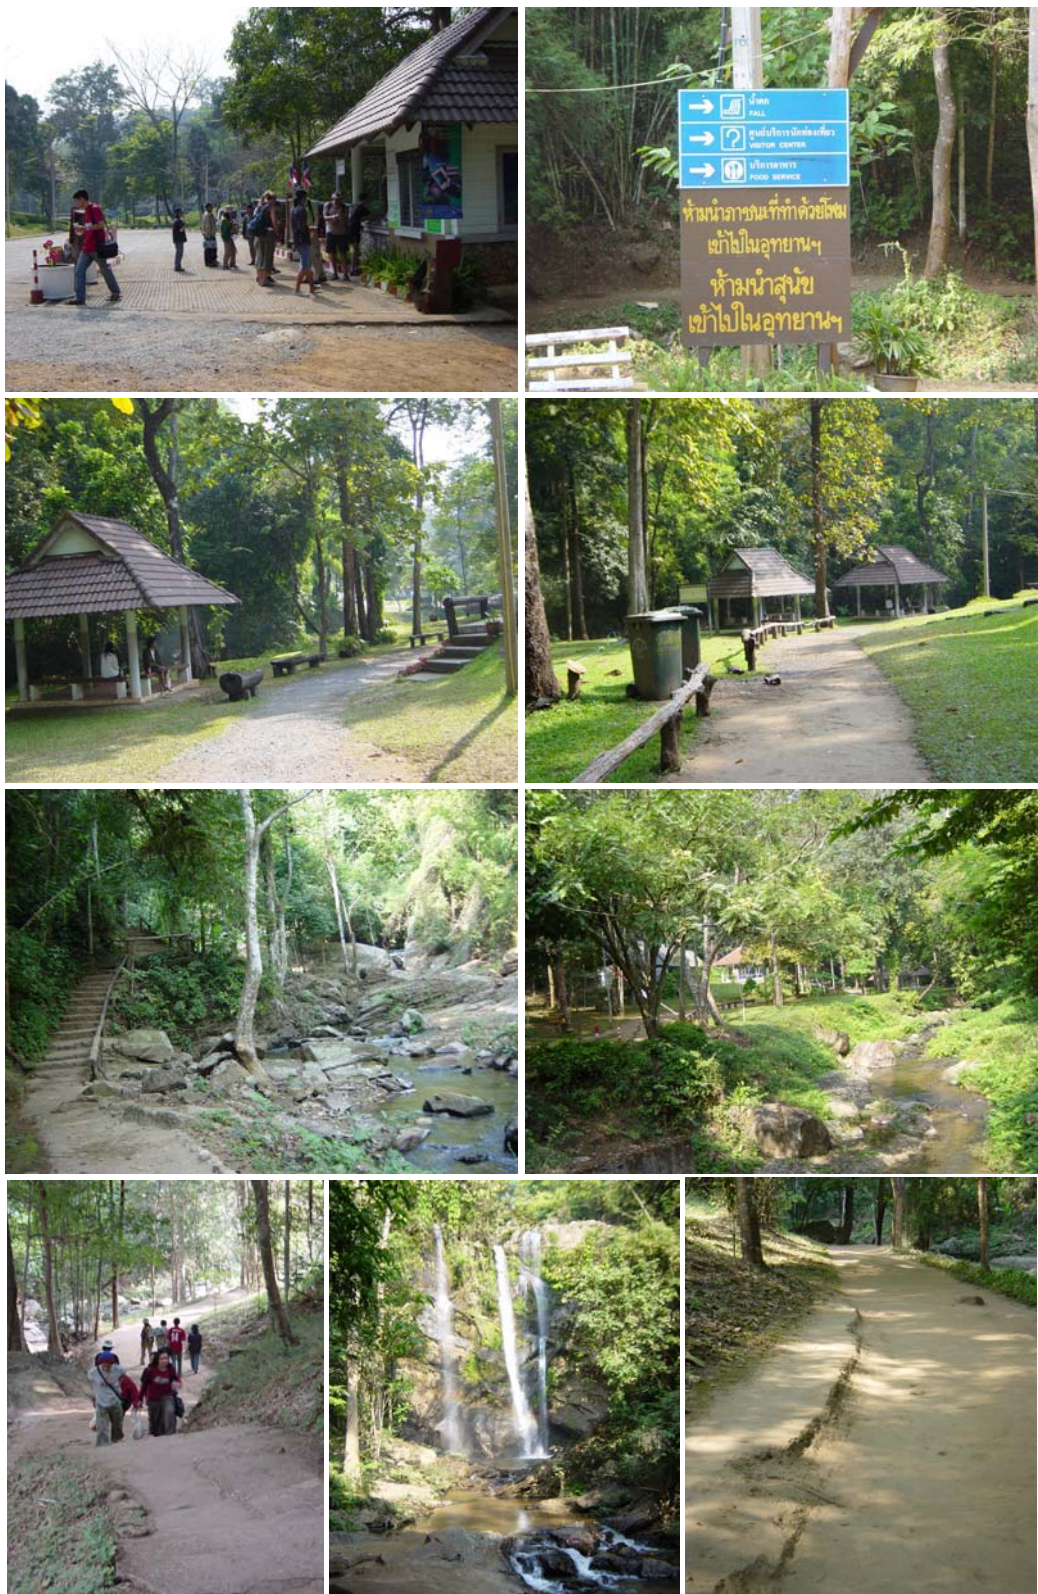
ในส่วนของการใช้ประโยชน์ในปัจจุบัน พบว่า น้ำตกหมอกฟ้าเป็นพื้นที่ที่มีการประกอบกิจกรรมนันทนาการหลากหลาย อาทิเช่น เล่นน้ำตก ชมน้ำตก ถ่ายภาพ ศึกษาธรรมชาติ ปิกนิก โดยสามารถประกอบกิจกรรมปิกนิกได้บริเวณทางขึ้นน้ำตก จากการตรวจวัดร่องรอยผลกระทบที่เกิดจากกิจกรรมนันทนาการของนักท่องเที่ยว พบว่า มีปริมาณขยะในพื้นที่ในระดับต่ำ

มาก โดยมี 0.0500 ขึ้นต่อพื้นที่ 10 ตารางเมตร มีปริมาณร่องรอยการหักเหได้กึ่งไม้ในระดับต่ำ โดยมี 2.4444 รอยต่อระยะทาง 100 เมตร ไม่พบร่องรอยขีดเขียน ส่วนปริมาณร่องรอยการชะล้างพังทลายของดินอยู่ในระดับสูงมาก คิดเป็นร้อยละ 28.60 ของพื้นที่กิจกรรมที่ไม่มีการใช้มาตรการด้านวิศวกรรมป้องกัน และปริมาณรากไม้ที่โผล่พื้นผิวดินอยู่ในระดับสูง คิดเป็นร้อยละ 18.63 ของพื้นที่กิจกรรมที่ไม่มีการใช้มาตรการด้านวิศวกรรมป้องกัน ส่วนในด้านการจัดการพื้นที่และการจัดการนักท่องเที่ยว พบว่า บริเวณปากทางเข้าน้ำตกมีการปรับพื้นที่ และสร้างสิ่งอำนวยความสะดวกต่าง ๆ จำนวนมาก ทั้งลานจอดรถ ห้องน้ำ ร้านค้า รวมถึงมีการลาดผิวทางจนถึงบริเวณน้ำตก และมีเจ้าหน้าที่ประจำพื้นที่ สภาพทั่วไปบริเวณน้ำตกหมอกฟ้าปรากฏตามภาพที่ 12-2

ภาพที่ 12-2: สภาพทั่วไปบริเวณน้ำตกหมอกฟ้า จังหวัดเชียงใหม่

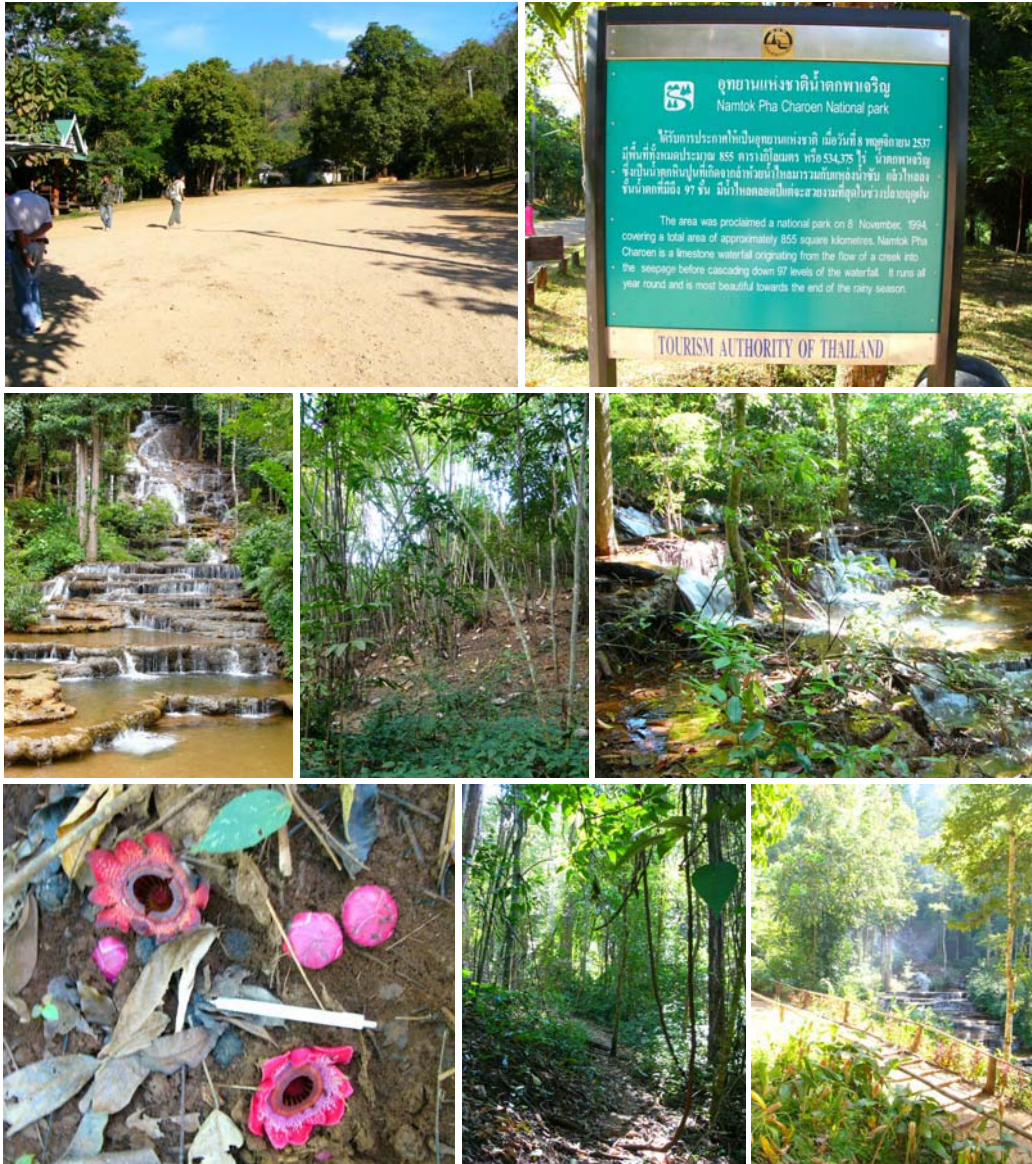
ในส่วนของการใช้ประโยชน์ในปัจจุบัน พบว่า น้ำตกพาเจริญเป็นพื้นที่ที่มีการประกอบกิจกรรมนันทนาการหลากหลาย อาทิเช่น เล่นน้ำตก ชมน้ำตก ถ่ายภาพ ปิกนิก ศึกษาธรรมชาติ (พรรณไม้ ดูนก เป็นต้น) โดยนักท่องเที่ยวส่วนใหญ่นิยมเล่นน้ำและประกอบกิจกรรมบริเวณน้ำตกชั้นที่ 1 ทั้งนี้เนื่องจากทางอุทยานแห่งชาติฯ ได้จัดสถานที่และสิ่งอำนวยความสะดวก

ต่าง ๆ รองรับการกิจกรรมการใช้ประโยชน์ไว้จำนวนมาก จากการตรวจวัดร่องรอยผลกระทบที่เกิดจากกิจกรรมนั้นธนาคารของนักท่องเที่ยว พบว่า มีปริมาณขยะในพื้นที่ในระดับต่ำมาก โดยมี 0.0210 ชิ้นต่อพื้นที่ 10 ตารางเมตร มีปริมาณร่องรอยการหักเห็ดกิ่งไม้ในระดับต่ำมาก โดยพบ 0.7634 รอยต่อระยะทาง 100 เมตร มีปริมาณร่องรอยขีดเขียนอยู่ในระดับสูงมาก โดยพบ 19.5929 รอยต่อระยะทาง 100 เมตร ส่วนปริมาณร่องรอยการชะล้างพังทลายของดินและปริมาณรากไม้ที่โผล่พ้นผิวดินอยู่ในระดับต่ำมาก คิดเป็นร้อยละ 3.07 และ 3.16 ตามลำดับ ของพื้นที่กิจกรรมที่ไม่มี การใช้มาตรการด้านวิศวกรรมป้องกัน ส่วนด้านการจัดการพื้นที่และการจัดการนักท่องเที่ยว พบว่า บริเวณปากทางเข้าน้ำตกซึ่งเป็นบริเวณที่ตั้งของที่ทำการอุทยานแห่งชาติฯ มีการปรับพื้นที่ และ สร้างสิ่งอำนวยความสะดวกต่าง ๆ จำนวนมาก ทั้งลานจอดรถ ห้องน้ำ ร้านค้า ร้านอาหาร รวมถึง มีการลาดผิวทางด้วยคอนกรีตจนถึงบริเวณน้ำตกชั้นที่ 1 และมีเจ้าหน้าที่ประจำในบริเวณน้ำตก สภาพทั่วไปบริเวณน้ำตกพาเจริญปรากฏตามภาพที่ 13-2

ภาพที่ 13-2: สภาพทั่วไปบริเวณน้ำตกพาเจริญ จังหวัดตาก

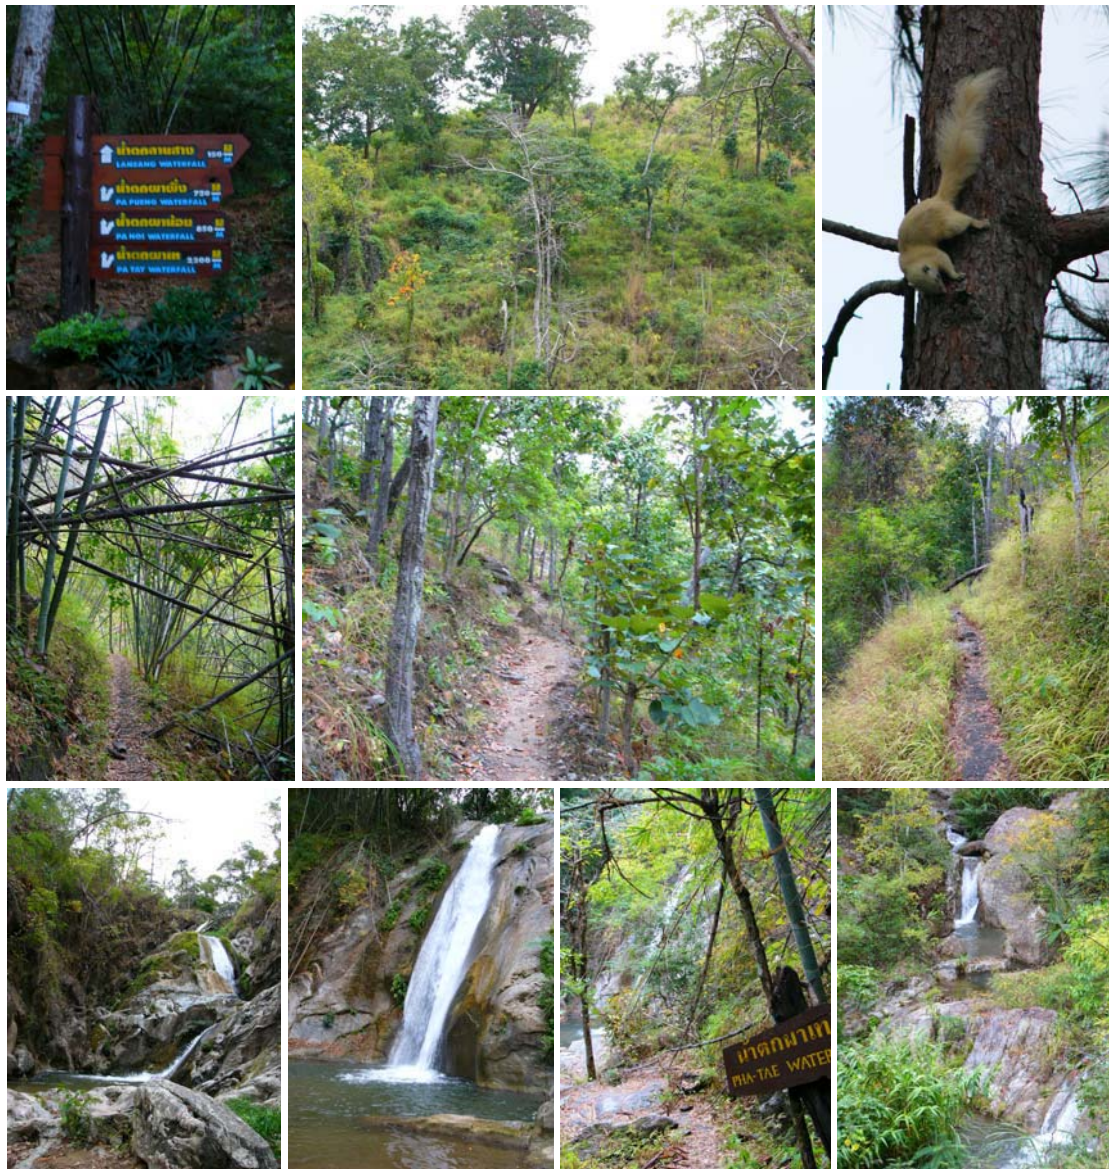
ในส่วนของการใช้ประโยชน์ในปัจจุบัน พบว่า น้ำตกลานสางเป็นพื้นที่ที่มีการประกอบกิจกรรมนันทนาการหลากหลาย อาทิเช่น เล่นน้ำตก ถ่ายภาพ ปิกนิก ชมน้ำตก ศึกษาธรรมชาติ (พรรณไม้ ดูนก เป็นต้น) นักท่องเที่ยวสามารถเล่นน้ำได้บริเวณน้ำตกชั้นที่ 1 และชั้นที่ 4 โดยส่วนมากนิยมประกอบกิจกรรมในบริเวณน้ำตกชั้นที่ 1 เนื่องจากมีพื้นที่เล่นน้ำมากที่สุด และมีพื้นที่ราบให้นักท่องเที่ยวสามารถประกอบกิจกรรมปิกนิกได้ อีกทั้งระหว่างทางเดินระหว่างน้ำตก นักท่องเที่ยวสามารถศึกษาธรรมชาติที่ตลอดเส้นทางจะตัดผ่านสังคมพืชป่าผสมผลัดใบและป่าเต็งรัง และมีจุดชมวิวกว้างที่สามารถชมทัศนียภาพสังคมพืชในมุมมองจากเบื้องสูงได้ จากการตรวจวัด

ร่องรอยผลกระทบที่เกิดจากกิจกรรมนันทนาการของนักท่องเที่ยว พบว่า มีปริมาณขยะในพื้นที่ในระดับต่ำมาก โดยมี 0.0180 ชิ้นต่อพื้นที่ 10 ตารางเมตร มีปริมาณร่องรอยการหักเด็ดกิ่งไม้ในระดับต่ำ โดยพบ 1.3771 รอยต่อระยะทาง 100 เมตร มีปริมาณร่องรอยขีดเขียนในระดับสูงมาก โดยพบ 46.1864 รอยต่อระยะทาง 100 เมตร ส่วนปริมาณร่องรอยชะล้างพังทลายของดินและปริมาณรากไม้ที่โผล่พื้นผิวดิน อยู่ในระดับต่ำมาก คิดเป็นร้อยละ 0.01 และ 0.06 ตามลำดับ ของพื้นที่กิจกรรมที่ไม่มีการใช้มาตรการด้านวิศวกรรมป้องกัน ส่วนในด้านการจัดการพื้นที่และการจัดการนักท่องเที่ยว พบว่า บริเวณปากทางเข้าน้ำตกซึ่งเป็นบริเวณที่ทำการอุทยานแห่งชาติ มีการสร้างสิ่งอำนวยความสะดวกต่าง ๆ ทั้งลานจอดรถ ห้องน้ำ ร้านอาหาร ศูนย์บริการนักท่องเที่ยว และมีเจ้าหน้าที่ประจำพื้นที่บริเวณน้ำตกชั้นที่ 1 สภาพทั่วไปบริเวณน้ำตกลานสางปรากฏตามภาพที่ 14-2

ภาพที่ 14-2: สภาพทั่วไปบริเวณน้ำตกลานสาง จังหวัดตาก

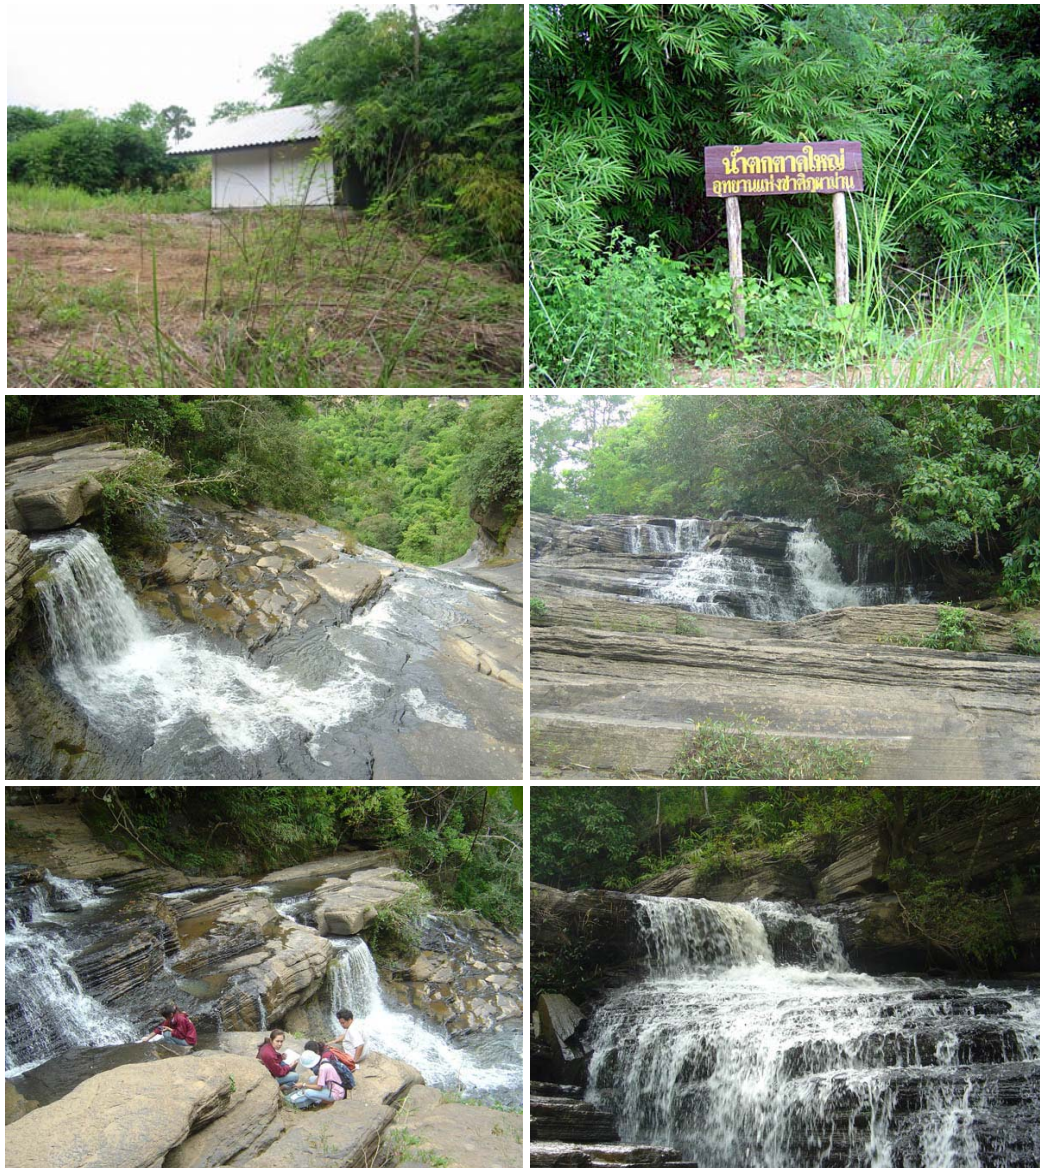
ในส่วนของการใช้ประโยชน์ในปัจจุบัน พบว่า น้ำตกตาดใหญ่เป็นพื้นที่ที่มีการใช้ประโยชน์โดยรวมค่อนข้างต่ำ กิจกรรมนันทนาการที่สามารถประกอบได้คือกิจกรรมเล่นน้ำตก ชม น้ำตก ถ่ายภาพ ซึ่งหากจะชมน้ำตกในชั้นล่าง ๆ ต้องเดินตามลำน้ำ ซึ่งบางช่วงมีความชันมากและค่อนข้างลื่น ถ้าเป็นช่วงที่น้ำมากจะอันตราย บางช่วงมีแอ่งที่สามารถลงเล่นน้ำได้ และจากการตรวจวัดร่องรอยผลกระทบที่เกิดจากกิจกรรมนันทนาการของนักท่องเที่ยว พบว่า มีปริมาณขยะใน

พื้นที่ในระดับต่ำมาก โดยมี 0.0126 ขึ้นต่อพื้นที่ 10 ตารางเมตร ไม่พบร่องรอยการหักเหถึงไม้ ร่องรอยขีดเขียน รากไม้ที่โผล่พื้นผิวดิน และร่องรอยการชะล้างพังทลายของดิน ส่วนในด้านการจัดการพื้นที่และการจัดการนักท่องเที่ยว พบว่า บริเวณปากทางเข้าน้ำตกมีลานจอดรถชั่วคราว ป้ายชี้เข้าน้ำตก และ ห้องน้ำ แต่ไม่ได้รับการดูแลรักษาทำให้มีสภาพค่อนข้างทรุดโทรม รวมถึงไม่มีเจ้าหน้าที่ประจำบริเวณน้ำตก สภาพทั่วไปบริเวณน้ำตกตาดใหญ่ปรากฏตามภาพที่ 16-2

ภาพที่ 16-2: สภาพทั่วไปบริเวณน้ำตกตาดใหญ่ จังหวัดขอนแก่น
