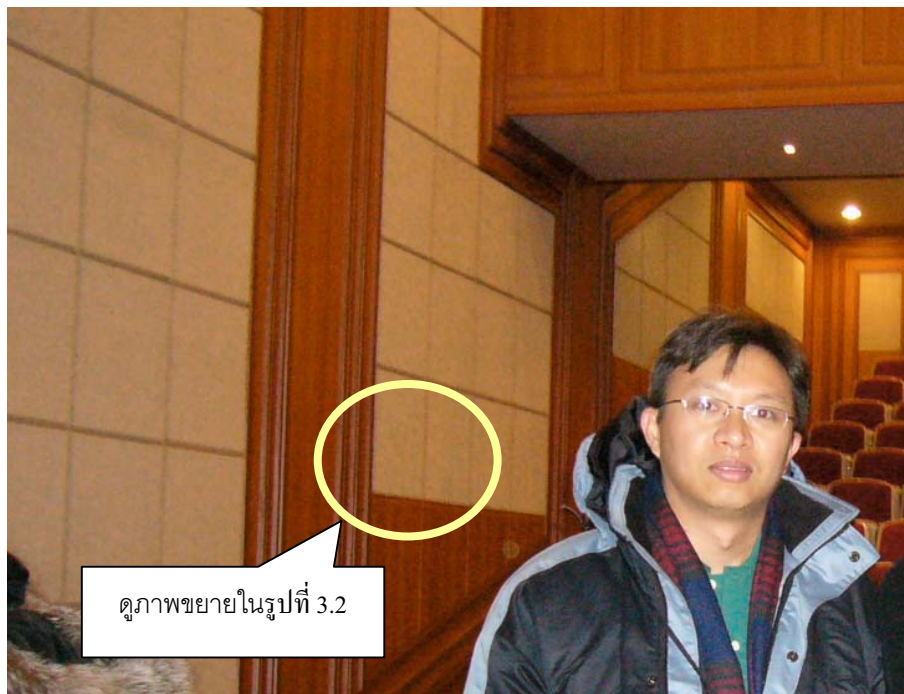
รูปที่ 3.1 การติดตั้งแผ่นดูดซับเสียงจากเส้นใยธรรมชาติในห้องประชุมมหาวิทยาลัยฮานยาง ประเทศเกาหลี

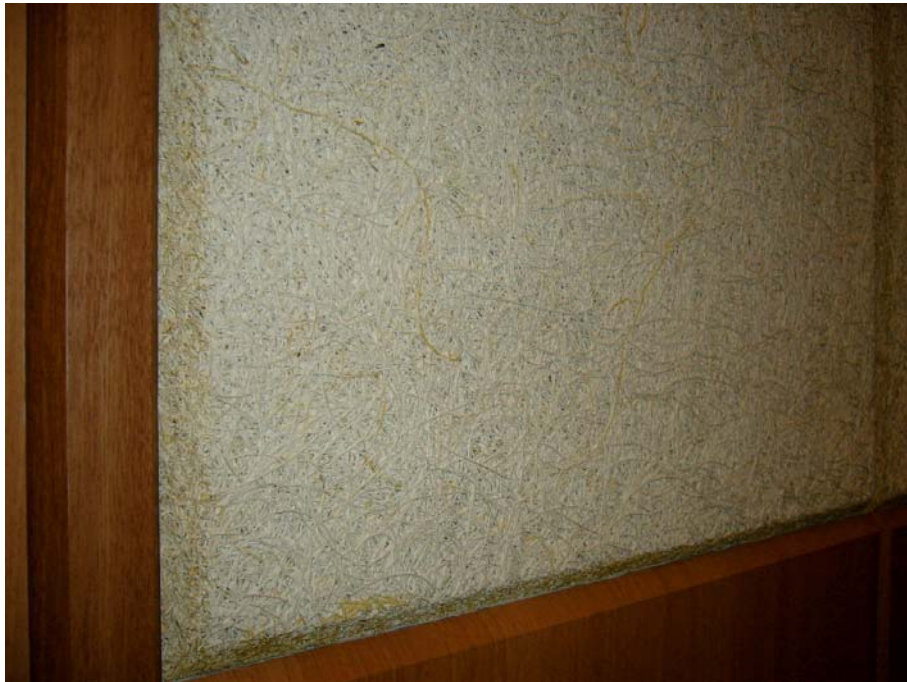
รูปที่ 3.2 แผ่นดูดซับเสียงจากเส้นใยธรรมชาติในห้องประชุมมหาวิทยาลัยสยานยาง ประเทศเกาหลี
