การทาลักษณะจุดตำหนิตำในผลิตภัณฑ์เครื่องปั้นดินเผา

อภิรณพท์ นันทวิทยา
มหาวิทยาลัยเชียงใหม่

Earthenware is a common ceramic material, which is used extensively for pottery tableware and decorative objects. While red earthenware made from red clays is very familiar and commonly used. The black spot is the main defect of earthenware products. The main objectives of this research are to characterize the black spot defect in the earthenware product and to determine the procedure to remove this defect. From the SEM micrograph and EDS mode showed that the black spot defect are the compounds of iron and manganese oxides. Subsequently, particle size, mineralogy, chemical composition and thermal properties of local clay were investigated. The biscuit which prepared by different size of clay samples were fired at 800, 900 and 1000°C and left in dry and humidity atmosphere. The black spot were investigated during period of time. From the results, it was found that kaolinite, muscovite and quartz are the main minerals and pyrolusite, rutile and hematite are the minor compositions in this clay. The black spot can be classified in two categories: one is from the coarse grain of quartz, pyrolusit

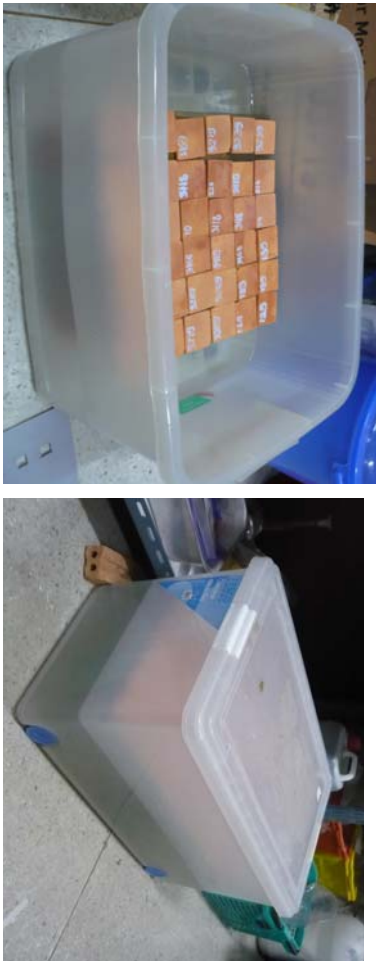
ลักษณะการบ่มขึ้นในงานในควมชื้น

รูปที่ 3.18 การบ่มขึ้นทดสอบ

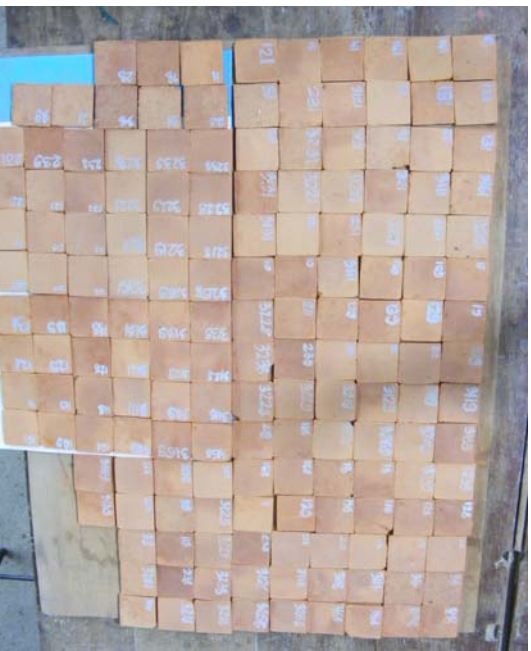
ลักษณะการวางขึ้นทดสอบในบรรยากาศ

รูปที่ 3.19 ขึ้นทดสอบในบรรยากาศ

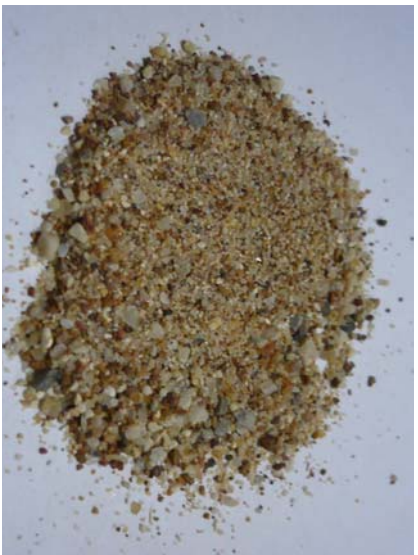
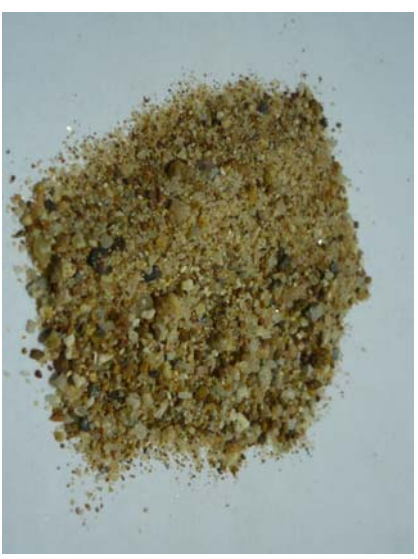
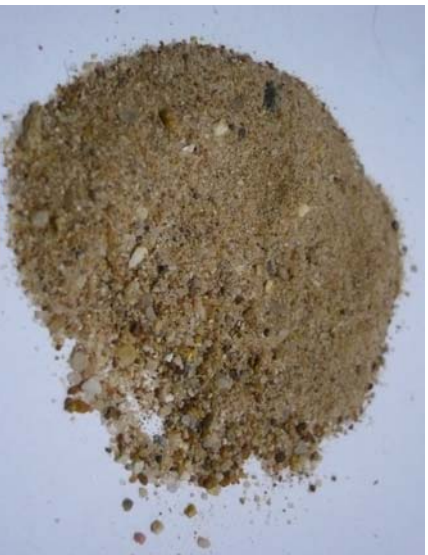
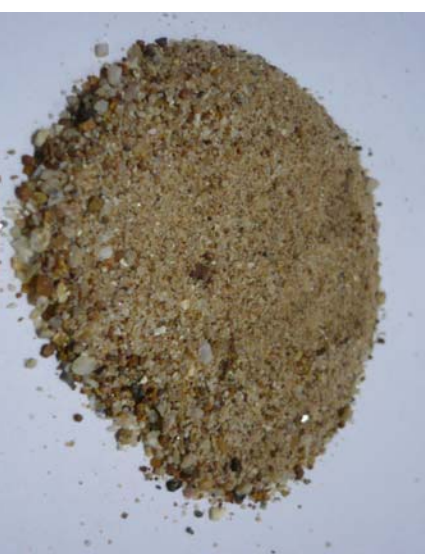
การแก้ไขเบื้องต้นโดยนำดินตัวอย่างที่ผ่านการร่อนผ่านตะแกรงขนาด 60, 100, 230 และ 325 เมช จะลดการเกิดการกักจุดต่ำได้อย่างชัดเจน โดยสังเกตจากดินค้ำตะแกรงที่มีเม็ดสีต่ำ ขนาดใหญ่ที่เป็นสาเหตุที่ทำให้เกิดค่าพินในผลิทมัทธ

รูปที่ 3.20 ดินค้ำตะแกรงขนาดต่างๆ

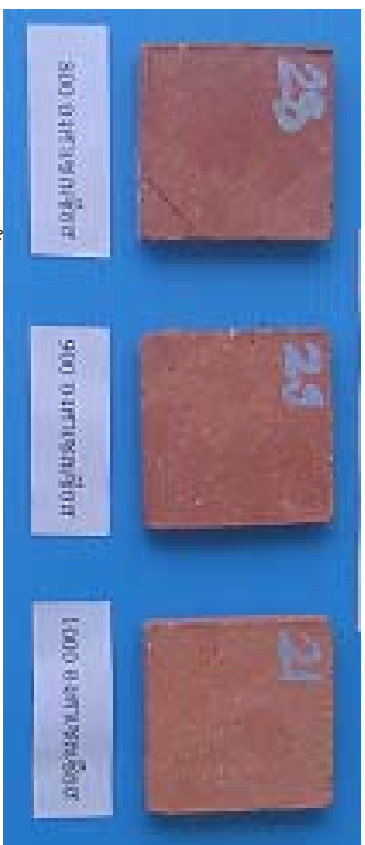
รูปที่ 3.21 รูปร่างที่ผ่านการร่อนตะแกรงและเผาที่อุณหภูมิต่างๆ โดยเตาไฟฟ้าและตั้งทิ้งไว้ในบรรยากาศเป็นระยะเวลา 9 สัปดาห์

การนำดินมาร่อนผ่านตะแกรงขนาด 60, 100, 230 และ 325 เมช จะสามารถลดตำหนิมูลุด
 ด้าในชั้นทดสอบได้ โดยสังเกตจากชั้นทดสอบของดินที่ไม่ได้ร่อนจะมีจุดตำกระจากอยู่และชั้น
 ทดสอบของดินที่ร่อนผ่านตะแกรงเมื่อระยะเวลาของการบ่มเพิ่มขึ้นก็ยังไม่ปรากฏจุดตำหนิตำบน
 ชั้นงานทั้งนี้อาจจะเนื่องมาจากอนุภาคขนาดใหญ่ของแอมงกานีสและเหล็กออกไซด์ถูกแยกออกไป
 จากผลการทดลองสามารถสรุปได้ว่าการนำดินตัวอย่างไปร่อนผ่านตะแกรงขนาด 60, 100, 230
 และ 325 เมช จะสามารถลดตำหนิตำบนผลิตภัณฑ์เอิร์ทเทินแวร์

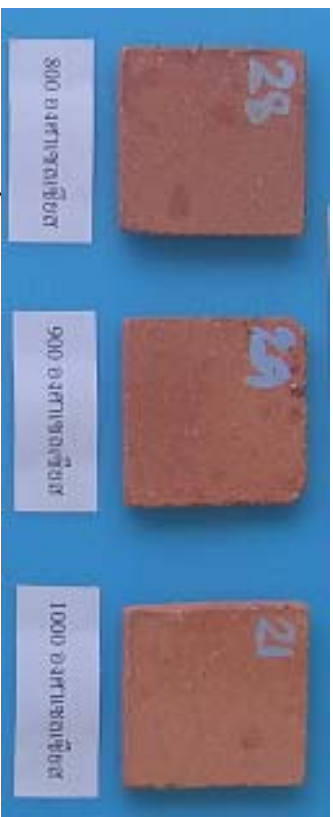
รูปที่ 3.22 ชิ้นงานที่ผ่านการร่อนตะแกรงและเผาโดยเตาไฟฟ้าที่อุณหภูมิต่างๆ
ปมในที่สุดเป็นระยะเวลากว่า 9 สัปดาห์

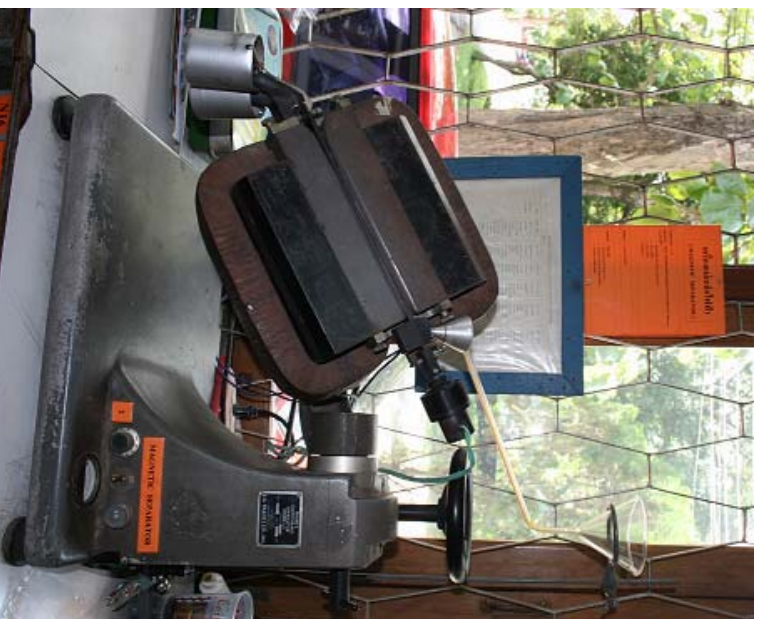
รูปที่ 3.24 เครื่องแยกแม่เหล็ก

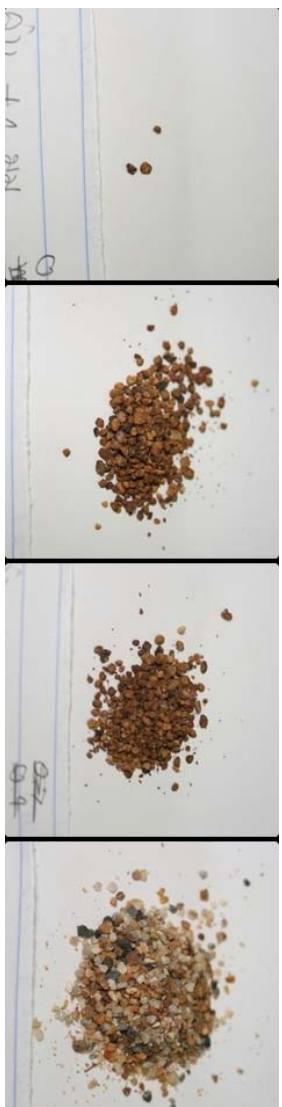
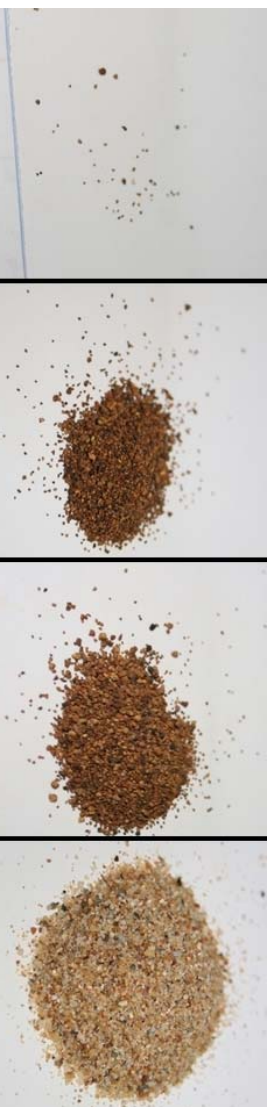
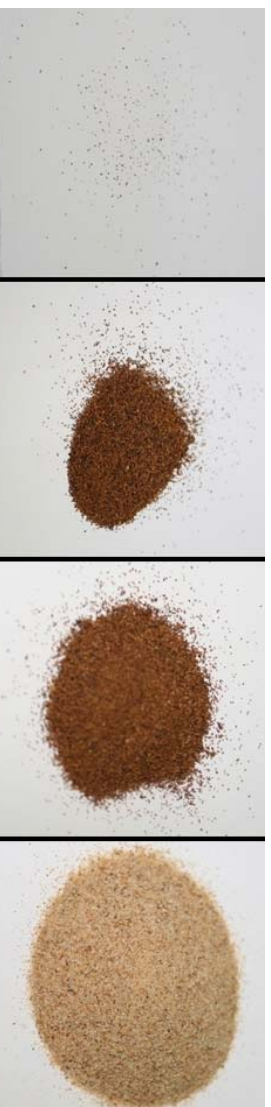
รูปที่ 3.25 ดินค้ำอย่างทีผ่านการแยกด้วยเครื่องแยกแม่เหล็ก

ดินที่ผ่านการแยกด้วยแม่เหล็กที่มีขนาดความแรงของแม่เหล็ก 4000 -12000 gauss จากผลการทดลองพบว่าที่ความแรงแม่เหล็ก 7000 gauss จะสามารถแยกส่วนสารประกอบเหล็กออกมาได้มากที่สุดและเมื่อพิจารณาจากรูปที่ 3.31 ปริมาณของซิลิกาจะลดลงมากที่สุดที่ความแรงแม่เหล็ก 7000 gauss เช่นเดียวกับที่สังเกตเห็นว่าสารประกอบของเหล็กซึ่งอยู่ในรูปของแม่เหล็กแล้วอาจจะมีปะปนอยู่กับแร่ควอตซ์ แต่กระบวนการแยกด้วยแม่เหล็กอาจจะไม่เหมาะสมกับอุตสาหกรรมระดับท้องถิ่นหรือครัวเรือนเพราะถ้าจะแยกให้มีประสิทธิภาพสูงสุดจะต้องทำการล้างดินก่อนทำการแยกด้วยแม่เหล็ก เนื่องจากดินบางส่วนจะปกคลุมผิวของแร่ควอตซ์หรือแร่อื่น ๆ ที่มีสารประกอบของเหล็กจะทำให้การดูดติดกับเครื่องแยกแม่เหล็กได้น้อยลงซึ่งขั้นตอนการล้างดินเป็นการเพิ่มขั้นตอนและทำให้เสียเวลาและอาจจะไม่คุ้มกับราคาในการจำหน่าย แต่ขั้นตอนการใช้แม่เหล็กแยกอาจจะเหมาะสมกับผู้ประกอบการที่ต้องการผลิตผลิตภัณฑ์คุณภาพเพื่อการส่งออก
