### รายงานฉบับสมบูรณ์

ความเสื่อมโทรมของชายฝั่งทะเลภาคใต้:

ปัญหา สาเหตุ และบทเรียนการจัดการ

โครงการสถาบันศึกษานโยบายที่ดิน

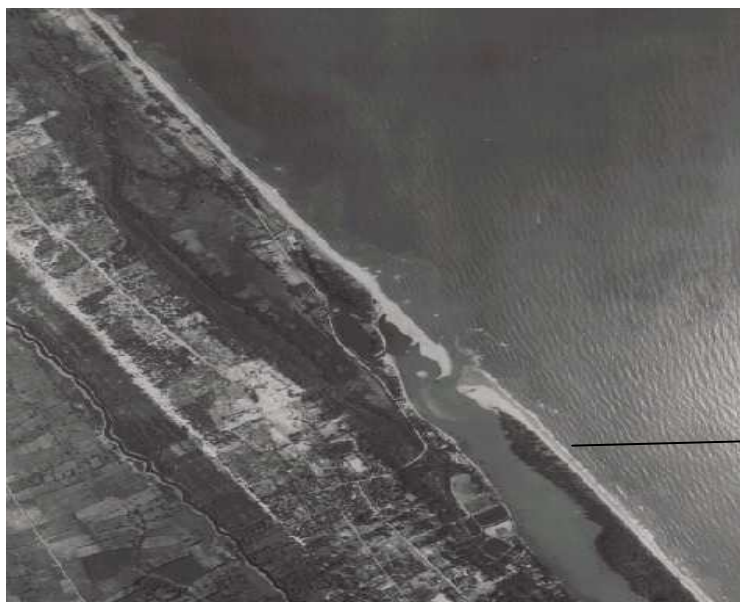
แนวสันทรายปากคลอง  
(Coastal Barrier)

ภาพที่ 1 แนวสันทรายปากคลองนาทับในปี 2538 (ปัจจุบันแปรสภาพไปเนื่องจากการสร้างเขื่อนกันทราย)  
ที่มา : สมบูรณ์ พรพิเนตพงศ์, 2552

บริเวณปากแม่น้ำจะมีการสะสมของตะกอนดินและทรายก่อตัวเป็นเกาะ (Coastal Island) หรือแนวสันทรายยาว (Coastal Barrier) ขนานกับชายฝั่ง อยู่บริเวณปากแม่น้ำ ซึ่งในอดีตจะพบได้จากทุกปากแม่น้ำ ตัวอย่างดังภาพที่ 1 และภาพที่ 2

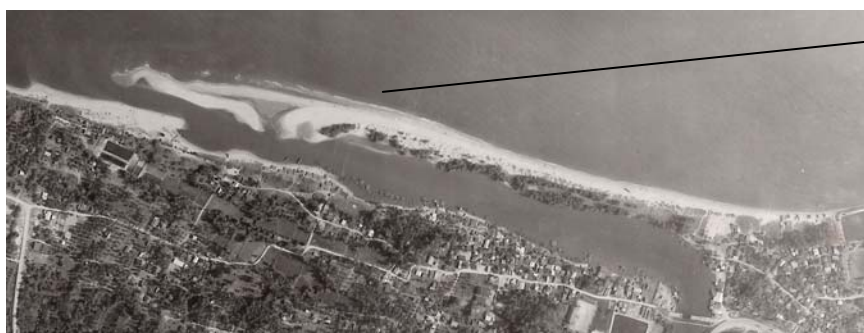
แนวสันทรายปากคลอง  
(Coastal Barrier)

ภาพที่ 2 แนวสันทรายปากแม่น้ำสะกอมในปี 2539 (ปัจจุบันแปรสภาพไปเนื่องจากการสร้างเขื่อนกันทราย)  
ที่มา : สมบูรณ์ พรพิเนตพงศ์, 2552

อดีตชายฝั่งบริเวณนี้เป็นหาดทรายผืนใหญ่ในลักษณะของจะงอยปากแม่น้ำซึ่งเกิดจากทรายที่มาจากตะกอนตามธรรมชาติ (ดังภาพที่ 2) ผืนทรายจากการตกตะกอนนี้จะช่วยปกป้องคลื่นลมให้กับชายฝั่ง แต่ก็เป็นอุปสรรคในด้านการกีดขวางแนวร่องน้ำซึ่งผู้คนใช้เป็นเส้นทางสัญจรไปมาของเรือในหมู่บ้านสะกอม แต่เดิมนั้นเป็นหน้าที่ของกรมเจ้าท่า กระทรวงคมนาคม ซึ่งทำการขุดลอกทุกสองปี เพื่อให้แนวร่องน้ำสามารถใช้เป็นเส้นทางสัญจรไปมาได้โดยสะดวก (ปัจจุบันกรมเจ้าท่า ได้ร่วมกับสำนักงานพาณิชย์นาวี จัดตั้งเป็นหน่วยงานใหม่ คือ กรมการขนส่งทางน้ำและพาณิชย์นาวี)

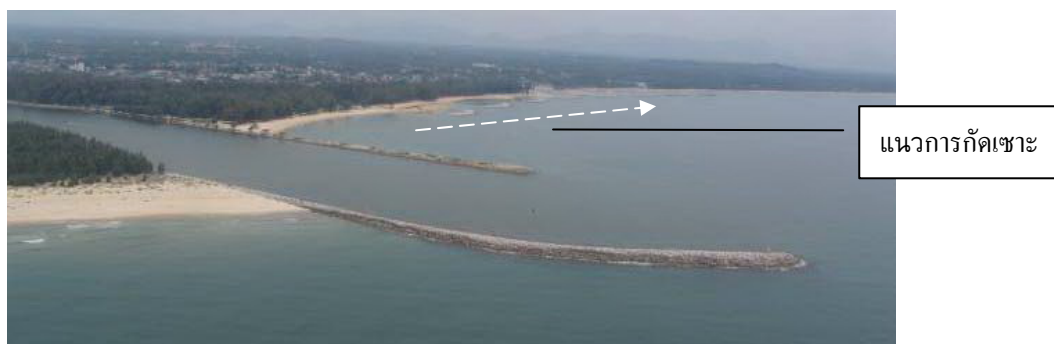
ภาพที่ 3 เชือกกันทรายที่ปากแม่น้ำบางนรา จังหวัดนราธิวาส

เป็นที่น่าสังเกตว่าตำแหน่งของพื้นที่ที่มีการกัดเซาะจะอยู่ถัดจากเขื่อนกันทรายที่ปากทางเปิดออกสู่ทะเล ขึ้นไปทางเหนือทั้งสิ้น พบว่า ทุกปากทางเปิดในพื้นที่ชายฝั่งที่ศึกษา มีการสร้างเขื่อนกันทรายไปแล้วทุกปากทางเปิด ดังภาพเขื่อนกันทรายที่ปากแม่น้ำบางนรา (ภาพที่ 3) ปากคลองสะกอม (ภาพที่ 4) และปากคลองนาทับ (ภาพที่ 5) เป็นต้น และพบว่าภายหลังการกัดเซาะที่เกิดจากเขื่อนกันทราย ก็จะมีการสร้างโครงสร้างแข็งรูปแบบต่างๆ ตามมา (ข้อมูลดังตารางที่ 3) แต่ปัญหาการกัดเซาะยังคงดำรงอยู่ และมีอัตรากัดเซาะรุนแรงในหลายพื้นที่

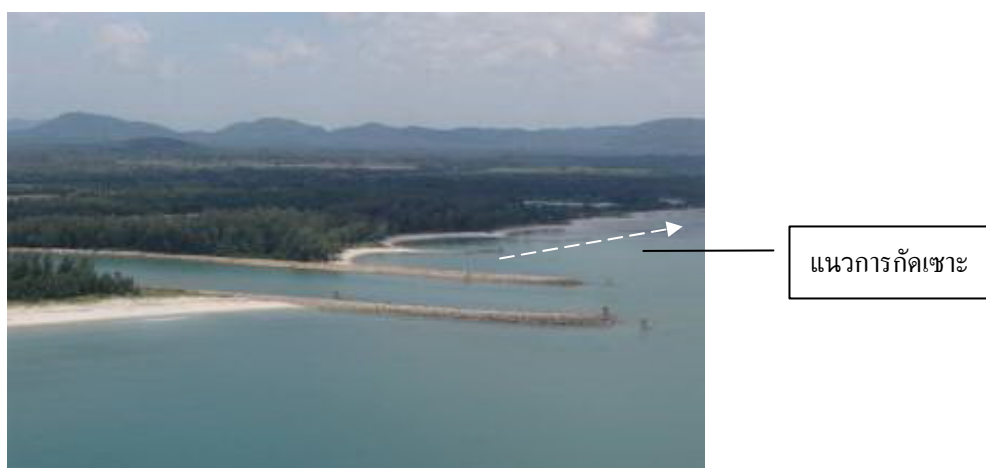
ภาพที่ 5 เชือกกันทรายที่ปากคลองนาทับ อำเภอจะนะ จังหวัดสงขลา

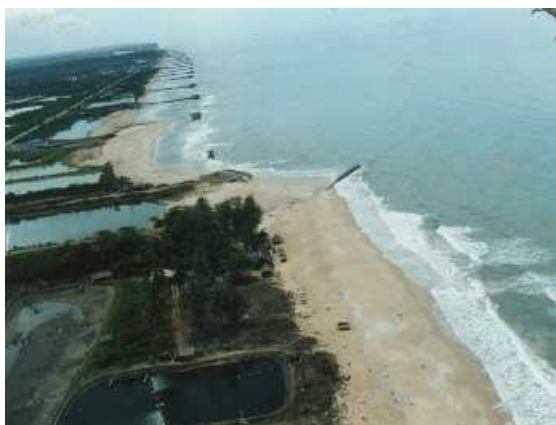
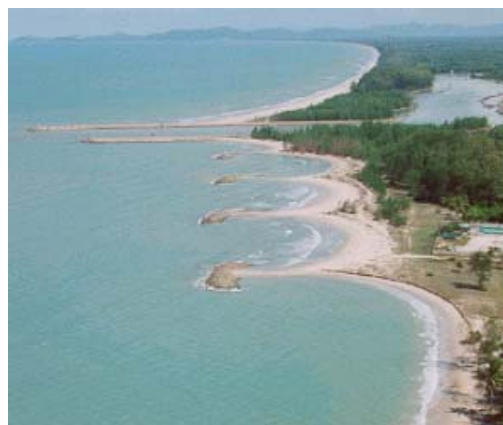
ภาพ ก เขื่อนกันทราย

ภาพ ข เขื่อนกันคลื่น

ภาพที่ 6 เขื่อนกันทรายที่ปากคลองพังกาด บ้านบ่อคณท์ อำเภopakพนัง  
ที่มา : สมบูรณ์ พรพิเนตพงศ์, (2552)

ภาพที่ 6(ก) เป็นตัวอย่างการกัดเซาะชายฝั่งที่เกิดเนื่องจากการสร้างเขื่อนกันทรายที่ปากคลองพังกาด บ้านบ่อคณท์ อำเภopakพนัง และส่งผลให้เกิดการกัดเซาะด้านเหนือ จึงมีการสร้างเขื่อนกันคลื่นทางด้านเหนือดัง ภาพที่ 6(ข) ซึ่งส่งผลการทับถมทรายขึ้นไปทางเหนือ

สาเหตุของการกัดเซาะนี้ สมบูรณ์ พรพิเนตพงศ์ (2550) ได้อธิบายว่า ชายฝั่งภาคใต้ตั้งแต่ จังหวัด นราธิวาสขึ้นไปจนถึง อำเภopakพนัง จังหวัดนครศรีธรรมราช ตะกอนทรายมีการเคลื่อนที่สุทธิไปในทิศทางเหนือ ดังสังเกตได้จากทิศทางการงอกของสันทรายปากแม่น้ำต่างๆในอดีต เช่น ที่แหลมตะลุมพุก ปากทะเลสาบสงขลา ปากคลองสะกอม ฯ การสร้างเขื่อนกันทราย เช่น ที่ปากคลองพังกาด ทำให้ทรายมาทับถมทางทิศใต้ของตัวเขื่อน ขณะเดียวกันก็เกิดการกัดเซาะชายฝั่งทิศเหนืออย่างรุนแรงและลุกลามไปทางเหนือ เมื่อชายฝั่งถูกกัดเซาะผู้ที่ เกี่ยวข้องต่างอธิบายว่าสาเหตุจากคลื่นและลม จึงมีการสร้างคันและเขื่อนกันคลื่นลงบริเวณดังกล่าว ความผิดพลาด นั้นนอกจากจะสิ้นเปลืองงบประมาณไปโดยเปล่าประโยชน์แล้ว เขื่อนกันคลื่นยังกระตุ้นให้การกัดเซาะลุกลามไปจนถึง แหลมตะลุมพุก ปัญหาลักษณะเดียวกันนี้พบได้ตลอดแนวชายฝั่งอ่าวไทย

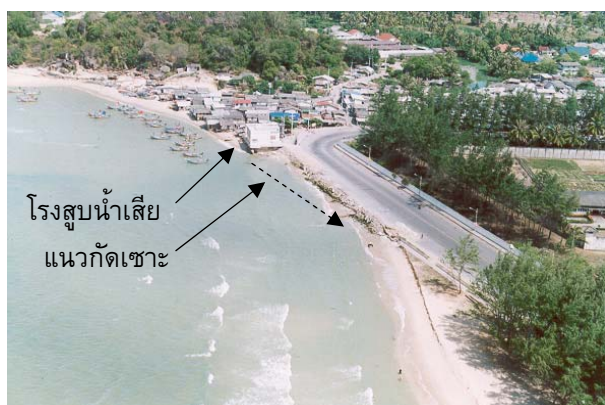
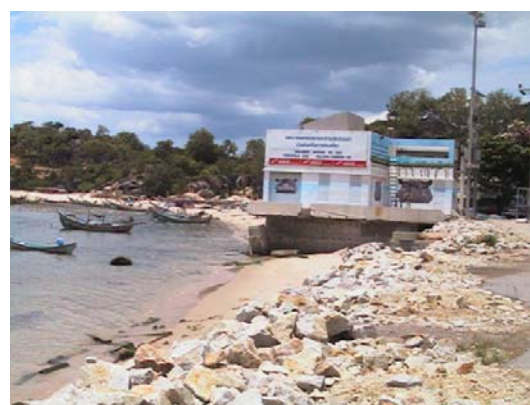
ภาพที่ 7 การกัดเซาะที่หาดชลาทัศน์ เนื่องจากโรงสูบน้ำเสียที่เป็นสิ่งแปลกปลอมที่ล่วงล้ำขอบเขตที่ได้รับอิทธิพลจากชายฝั่งของหาดชลาทัศน์

อีกกรณีตัวอย่างเช่น ข้อกำหนดที่ระบุไว้ใน ข้อ 4 (7) ที่ว่า “โรงที่ติดตั้งเครื่องสูบน้ำต้องอยู่บนฝั่งหรืออยู่ไกลฝั่งมากที่สุด” จากข้อกำหนดนี้ โรงติดตั้งเครื่องสูบน้ำที่สร้างขึ้นจะเป็นโครงสร้างที่อาจจะก่อให้เกิดปัญหาการกัดเซาะรุนแรงได้ เพราะการอยู่ใกล้ฝั่งมากก็จะล่วงล้ำแนวถอยร่นของชายหาด และเกิดปัญหาการกัดเซาะตามมา ดังปัญหาที่เกิดขึ้นใน ตำบลเก่าแสง อำเภอเมือง จังหวัดสงขลา ที่มีโรงสูบน้ำเสียตั้งอยู่ชายฝั่งบนหาดชลาทัศน์ ซึ่งเป็นสาเหตุหนึ่งที่กระตุ้นให้เกิดปัญหาการกัดเซาะที่หาด ชลาทัศน์อย่างรุนแรงเนื่องจากโรงสูบน้ำเสีย เป็นสิ่งแปลกปลอมที่ลุกล้ำแนวถอยร่น จึงแทรกแซงระบบของธรรมชาติ (ดังภาพ 7)

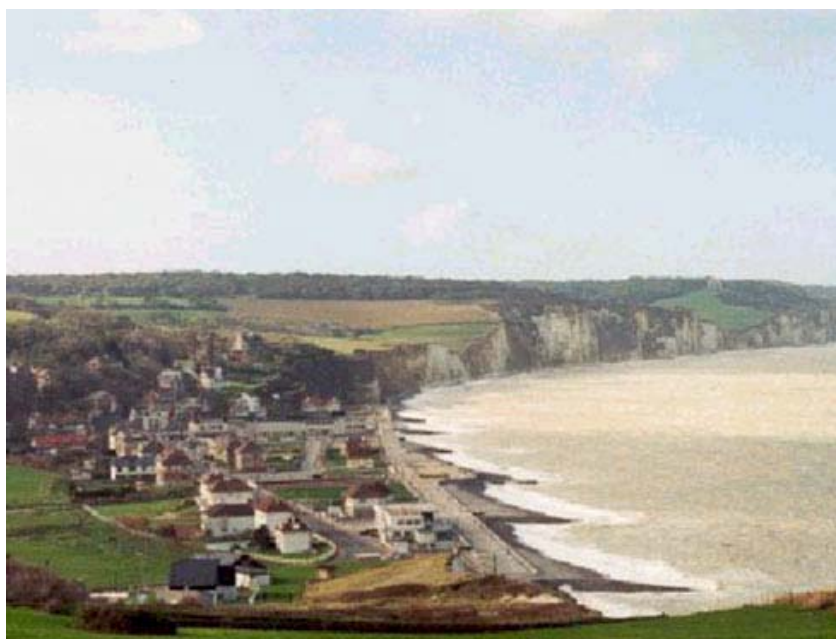
ภาพที่ 8 ชุมชนที่ตั้งอยู่ในที่ราบลุ่มระหว่างเนินผา และมีการสร้างแนวป้องกัน Groins , Rip rap ที่มา: Costa, (2004).

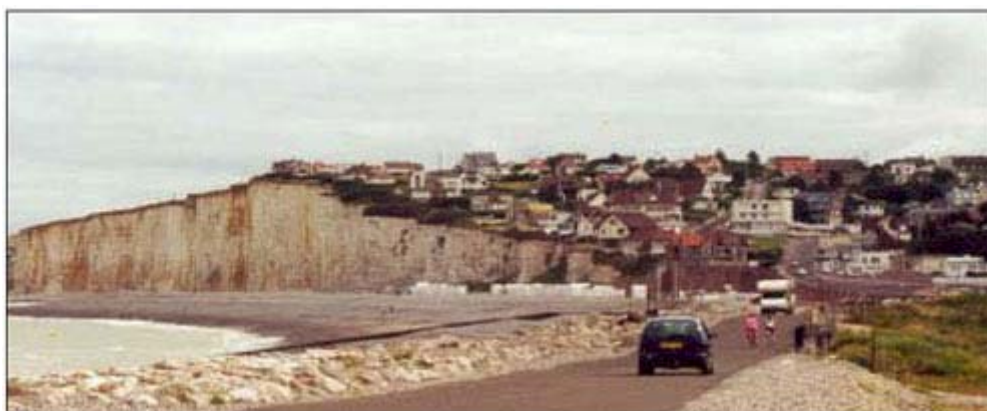
ภาพที่ 9 มีการสร้าง Groin เพื่อรักษาพื้นที่ชายหาดใต้เนินผาที่ Site of Crial ที่มา: Costa, (2004).

ส่วนการรักษาพื้นที่ชายหาดนั้น ได้แก้ปัญหาเชิงโครงสร้างโดยใช้ทั้งแนวป้องกันแบบอ่อน คือ การถมชายหาด และการป้องกันแบบแข็ง คือ Groins , Rip Rap ซึ่งในการสร้างพยายามให้กลมกลืนกับกลไกของคลื่นลมตามธรรมชาติที่สุด และจะสร้างเฉพาะแนวป้องกันแบบติดกับชายฝั่ง อีกทั้งมีการทำช่องทางผ่าน (by pass) ที่ Harbour Jetty เพื่อให้แนวทางการเคลื่อนที่ของตะกอนทรายเป็นไปตามธรรมชาติยิ่งขึ้น ลดผลกระทบต่อนพื้นที่ข้างเคียง Costa, (2004)
