## รายงานวิจัยฉบับสมบูรณ์

การพัฒนากายภาพและการเพิ่มคุณค่าของแหล่งท่องเที่ยว  
ที่เป็นภาพลักษณ์ของจังหวัดชัยนาท

Physical Development and Value Creation of  
Tourist Image-Based Destinations, Chainat Province

โดย สยามล เทพทา และคณะ

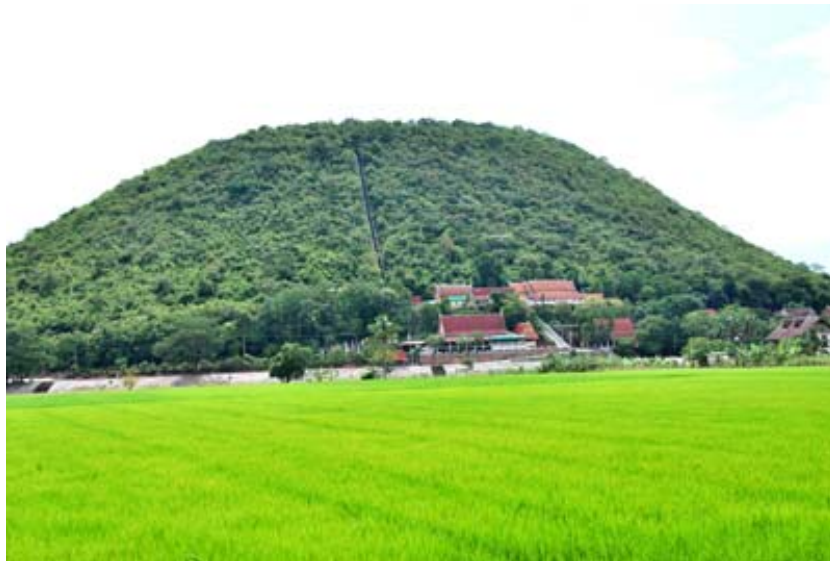
วัดธรรมามูลฯ มีอาณาเขตตั้งอยู่บนเชิงเขาขนานด้วยแนวแม่น้ำเจ้าพระยา พื้นที่ใช้สอย ที่ว่าง และกลุ่มอาคารของวัดถูกสรรค์สร้างจึงถูกจัดวางและสร้างสรรค์ให้ตั้งอยู่บนที่ราบเชิงเขาและยอดเขา ซึ่งส่งผลให้สภาพภูมิประเทศของวัดประกอบด้วยลักษณะสำคัญคือ สภาพภูมิประเทศซึ่งเป็นที่ราบเรียบเกิดจากการสร้างสรรค์สภาพแวดล้อม ปรับระดับและดัดแปลงสัณฐานภูมิประเทศตามแนวระนาบเชิงเขาและยอดเขาให้เป็นพื้นที่รูปสี่เหลี่ยมผืนผ้า ภายในพื้นที่ก่อสร้างเป็นกลุ่มอาคารประเภทต่าง ๆ แบ่งเป็นส่วนพุทธาวาสและสังฆาวาส ลักษณะพื้นผิวมีความเรียบและมีความลาดชันน้อย ส่วนสภาพภูมิประเทศอีกแบบหนึ่งเป็นพื้นที่ที่มีสัณฐานภูมิประเทศแบบธรรมชาติมีความลาดชันสูง สภาพทั่วไปเป็นป่าไม้ขึ้นปกคลุมหนาแน่นเต็มพื้นที่ ทางวัดและชุมชนได้ร่วมกันสงวนรักษาไว้เป็นป่าที่สำคัญของชุมชน

นอกจากนี้ด้วยสภาพภูมิประเทศที่มีความสูงชันยังเป็นอัตลักษณ์ที่สำคัญในการสร้างพื้นที่ให้เกิดความหมายและสื่อสารเรื่องราวทางพุทธปรัชญา ด้วยการสร้างระบบทางสัญจรขึ้นสู่ยอดเขา ธรรมามูลสู่บริเวณวิหารหลวงพ่อนาค ซึ่งเป็นการออกแบบและก่อสร้างเพื่อสร้างศรัทธาผ่านรูปแบบเชิงกายภาพที่สัมพันธ์กับลักษณะของภูมิประเทศด้านรูปทรง ความสูง และความลาดชัน เชื่อมโยงมวลที่ว่างระหว่างยอดเขา ภูเขาและวัดเข้าด้วยกัน ก่อให้เกิดจินตภาพเสมือนวัด ธรรมามูลฯ เป็นเส้นทางเสด็จของพระพุทธเจ้าลงจากสวรรค์มายังโลกมนุษย์

ภาพที่ 4.2 แสดงสภาพภูมิประเทศและที่ตั้งของวัดธรรมามูลารวิหาร

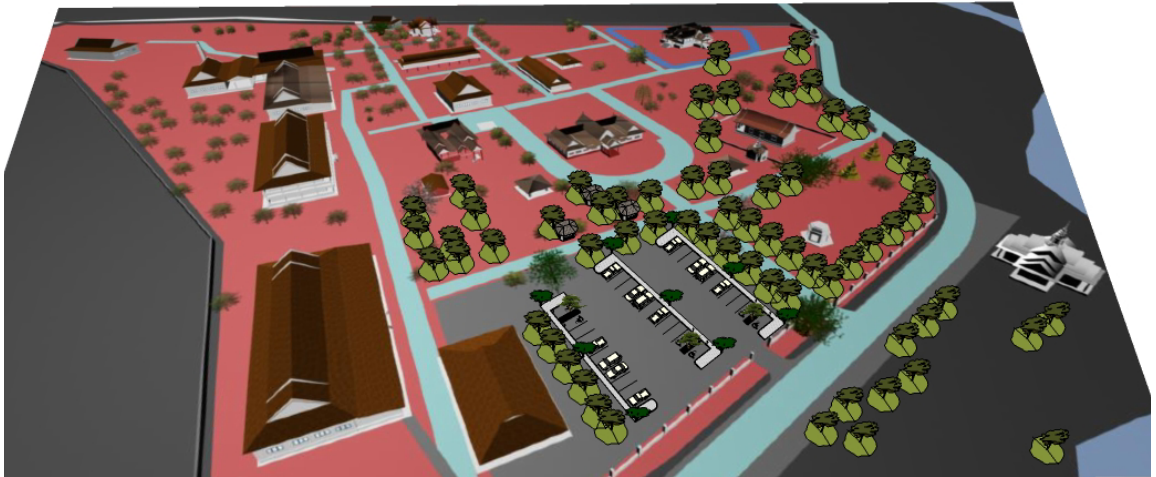
ภาพที่ 4.7 ผังบริเวณวัดปากคลองมะขามเฒ่า

วัดปากคลองมะขามเฒ่า มีอาณาเขตตั้งอยู่บนชายฝั่งริมแม่น้ำเจ้าพระยา พื้นที่ใช้สอย ที่ว่างโล่งและกลุ่มอาคารของวัด ถูกสรรค์สร้างและจัดวางให้มีผังโดยรวมเป็นรูปสี่เหลี่ยม โดยมีทางสัญจรหลายเส้นตัดกันเป็นแนวแกนต่างๆกำหนดขอบเขตพื้นที่และสร้างความสำคัญของสถานที่ ซึ่งการวางผังดังกล่าวตั้งอยู่บนภูมิฐานที่มีลักษณะเป็นเนินสูงต่ำสลับกับที่ราบริมชายฝั่งแม่น้ำ ซึ่งกลุ่มอาคารสำคัญของวัดจะตั้งอยู่บนเนินสูง สภาพพื้นผิวของภูมิฐานในปัจจุบันได้รับปรับแต่งให้มีความราบเรียบสม่ำเสมอทั่วทั้งบริเวณ แต่ยังคงรักษาระดับความลาดเอียงของพื้นที่ดั้งเดิมไว้ ดังนั้นการวางผังพื้นที่ด้วยการใช้ทางสัญจรแบ่งพื้นที่ออกเป็นรูปสี่เหลี่ยมขนาดต่างๆ การแบ่งสัดส่วนพื้นที่ใช้สอยและการวางตัวของกลุ่มอาคารทั้งหมดจะเกิดขึ้นบนระนาบแนวนอนที่มีจุดศูนย์กลางความลาดเอียงอยู่ที่กลุ่มอาคารสำคัญคือ วิหารหลวงปู่ศุข

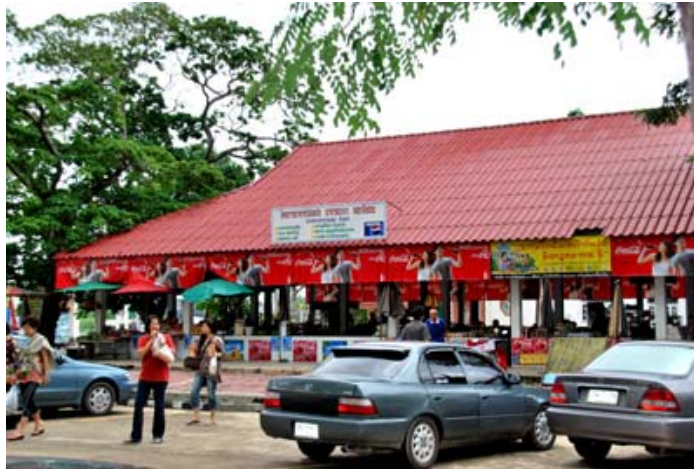
**รายละเอียด:** ลักษณะของร้านอาหารที่ให้บริการภายในวัดมีลักษณะโครงสร้างเป็นอาคารคอนกรีตเสริมเหล็กเป็นอาคารโถงยกพื้นไม่มีผนังเป็นกรอบอาคาร พื้นที่ภายในจัดเป็นสวนขายอาหารจำนวน 8 ร้านค้าและที่นั่งรับประทานรองรับผู้คนที่ได้ 100 คน สภาพแวดล้อมภายในมีสัญลักษณ์ พื้นอาคารเป็นพื้นคอนกรีตขัดมัน ไม่มีฝ้าเพดานและมีหลังคาทรงจั่วผสมปั้นหยา นอกจากนี้การวางตัวของแนวอาคารจะหันด้านสกัดวางเป็นแนวตั้งฉากกับแม่น้ำเจ้าพระยาทำให้ตัวอาคารมีมุมมองในภาพรวมดูมีความกลมกลืนกับสภาพแวดล้อม แต่รูปแบบของอาคารมีรูปร่างและรูปทรงที่ดูขัดแย้งกับสถาปัตยกรรมอื่น ๆ ภายในวัด อีกทั้งการใช้สีและองค์ประกอบตกแต่งอาคารได้เลือกใช้หลังคาสีแดง กันสาดเป็นแผ่นป้ายโฆษณาที่มีสีสันนูนคาด

**ข้อสังเกต:** ปัจจุบันการจัดเตรียมพื้นที่และสิ่งอำนวยความสะดวกในด้านการบริการอาหารของวัดนับว่ามีความพร้อมที่สามารถรองรับผู้คนที่ได้อย่างมีประสิทธิภาพ อีกทั้งยังมีตำแหน่งที่ตั้งเหมาะสมต่อการใช้สอย แต่ด้วยรูปร่าง รูปทรงของอาคารและการใช้องค์ประกอบสีและการตกแต่งของที่บังแดดเป็นสีนูนคาดทำให้ภาพลักษณ์และทัศนียภาพของวัดโดยรวม ซึ่งเป็นสถานที่สำคัญและมีความศักดิ์สิทธิ์ถูกลดทอนคุณค่าและความสำคัญลง ฉะนั้นหากทำการปรับปรุงการใช้สี การตกแต่งที่บังแดดรวมทั้งป้ายชื่อร้านค้าให้มีสีและลักษณะที่ดูกลมกลืนกับสภาพแวดล้อม โดยไม่แสดงความโดดเด่นเรื่องการใช้สีที่นูนคาด แต่เน้นรูปร่างและองค์ประกอบประดับอาคารให้ดูมีความเป็นสถาปัตยกรรมแบบไทยประยุกต์จะทำให้วัดมีคุณค่าทางวัฒนธรรมเพิ่มขึ้น

ภาพที่ 4.10 ลักษณะร้านอาหารและร้านค้าภายในวัดปากคลองมะขามเต่า

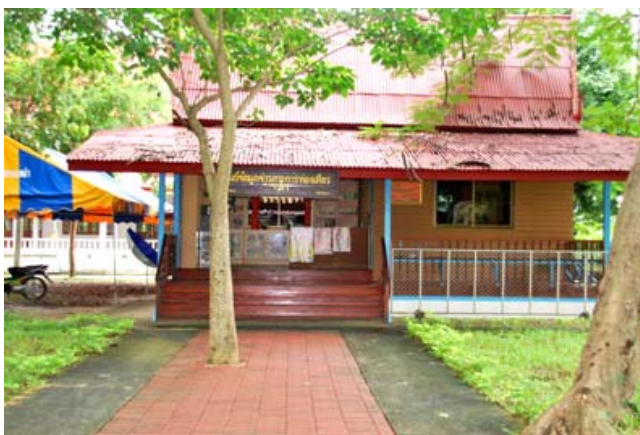
รายละเอียด: ลักษณะของศูนย์บริการข้อมูลเป็นอาคารคอนกรีตเสริมเหล็กผสมไม้ หลังคาทรงไทย พื้นที่ภายในจัดแบ่งเป็นส่วนนิทรรศการและส่วนให้บริการสอบถามข้อมูลและส่วนขายของที่ระลึก บรรยากาศภายในและภายนอกมีความร่มรื่น ตำแหน่งที่ตั้งอาคารค่อนข้างจะถูกบดบังด้วยแนวต้นไม้และร้านอาหารจึงทำให้เกิดการเข้าถึงที่ลำบาก

ข้อสังเกต: ด้วยที่ตั้งของศูนย์บริการข้อมูลที่อยู่ในตำแหน่งหลบมุมและถูกบดบังด้วยกลุ่มอาคารและแนวต้นไม้ทำให้เกิดการมองเห็นเพื่อเข้าถึงพื้นที่ได้ยาก ซึ่งควรจะย้ายตำแหน่งที่ตั้งของศูนย์บริการข้อมูลนักท่องเที่ยวให้อยู่ในบริเวณที่สามารถมองเห็นได้ง่ายจากที่จอดรถ รวมทั้งมีความสะดวกในการเข้าถึง

ภาพที่ 4.11 ศูนย์บริการข้อมูลนักท่องเที่ยวในวัดปากคลองตลาด

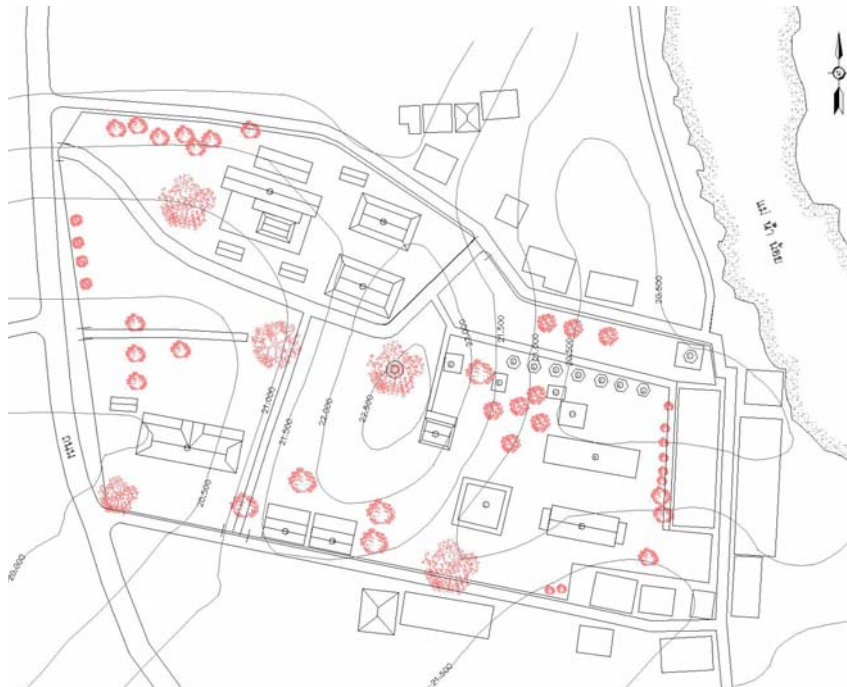
วัดมหาธาตุเป็นวัดเก่าแก่โบราณคู่เมืองแพรกหรือเมืองสรรค์ ตั้งอยู่หมู่ที่ 8 ตำบลแพรกศรีราชา อำเภอสรรคบุรี จังหวัดชัยนาท ชัยภูมิตั้งอยู่บนพื้นที่ชายฝั่งริมแม่น้ำน้อยบริเวณที่เป็นคูก้นน้ำ ทั้งนี้ทิศเหนือ ทิศใต้ ทิศตะวันออกและทิศตะวันตกของวัดมีอาณาเขตติดต่อกับชุมชน ซึ่งมีถิ่นฐานการวางตัวไปตามแนวแม่น้ำน้อยและมีความหนาแน่นสูง ลักษณะการวางผังทางกายภาพของวัดจะแบ่งพื้นที่ใช้สอยหลักออกเป็น 4 ส่วน โดยพื้นที่แต่ละส่วนจะวางตัวตามตำแหน่งของทิศต่างๆทั้ง 4 ทิศ ในการนี้เป็นที่น่าสังเกตว่า พื้นที่ส่วนสังฆาวาสและแหล่งโบราณสถานมีการวางผังพื้นที่ที่ใช้ระบบแนวแกนกำหนดขอบเขตการใช้พื้นที่ ทิศทางการวางตัวของแนวอาคารและตำแหน่งที่ตั้งได้อย่างมีเอกลักษณ์ตามคติความเชื่อและภูมิปัญญาโบราณในการสร้างวัด

ภาพที่ 4.12 ที่ตั้งและผังบริเวณของวัดมหาธาตุ

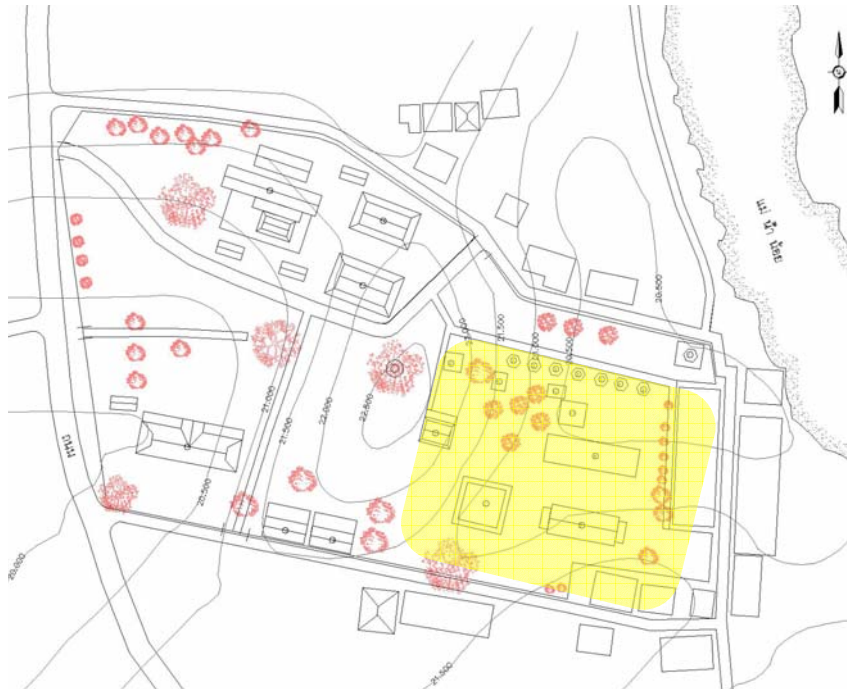
วัดมหาธาตุตั้งอยู่บนชัยภูมิที่เนินของพื้นที่ราบลุ่มริมฝั่งแม่น้ำน้อยบริเวณที่เป็นคูก้นน้ำหรือจุดที่แม่น้ำน้อยมีทิศทางการไหลจากทิศเหนือหักเหไปทางทิศตะวันออกของอำเภอสรรคบุรี สภาพภูมิฐานทั่วไปความลาดเอียงของพื้นที่จะลาดเทไปตามริมฝั่งแม่น้ำน้อย โดยที่ตั้งอาคารสำคัญของวัด หากสังเกตพบว่าที่ตั้งของอาคารสำคัญต่าง ๆ นับตั้งแต่ในอดีต จะมีที่ตั้งถอยร่นเข้ามาจากชายฝั่งประมาณ 50 – 100 เมตร โดยมีตำแหน่งตั้งอยู่บนที่ดอนของพื้นที่ริมชายฝั่งแม่น้ำ

ภาพที่ 4.13 ที่ตั้งกลุ่มอาคารสำคัญของวัดมหาธาตุ

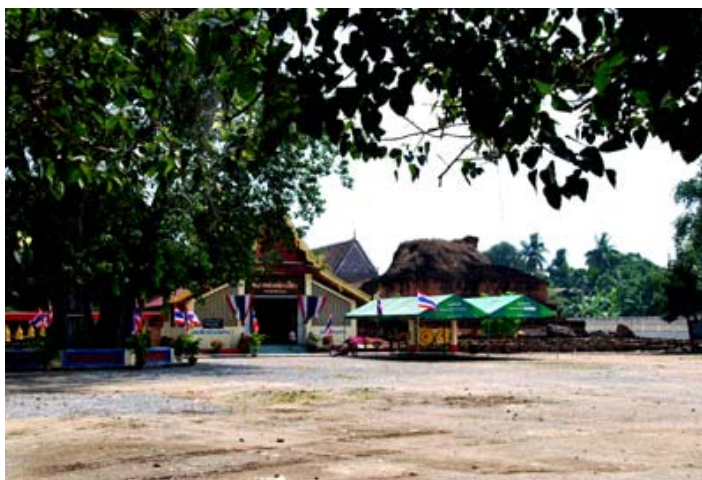
**รายละเอียด:** ด้วยการพัฒนาพื้นที่ของวัดในปัจจุบัน การจัดเตรียมศูนย์บริการข้อมูลแก่นักท่องเที่ยวทางวัดได้อาศัยวิหารหลวงพ่หลักเมือง ซึ่งเป็นอาคารทรงจั่ว ยกพื้น รูปแบบสถาปัตยกรรมไทยประเพณีใช้เป็นสถานที่สำหรับให้พุทธศาสนิกชนเข้ามากราบไหว้บูชาสักการะหลวงพ่หลักเมืองและสิ่งศักดิ์สิทธิ์ภายในวัดควบคู่กับการใช้เป็นสถานที่จัดแสดงข้อมูลประวัติศาสตร์และพัฒนาการของวัดนับแต่อดีต

**ข้อสังเกต:** ด้วยที่ตั้งของศูนย์บริการข้อมูลที่ตั้งอยู่ในตำแหน่งเหมาะสม โดยมีที่ตั้งอยู่หน้าแหล่งโบราณสถานทำให้นักท่องเที่ยวสามารถเข้าถึงข้อมูลและข่าวสารต่างๆได้โดยสะดวกและมีความต่อเนื่องในการเดินทางท่องเที่ยวและศึกษาโบราณสถาน ดังนั้นทางวัดควรจะพัฒนาพื้นที่โดยรอบวิหารหลวงพ่หลักเมืองให้เป็นศูนย์บริการข้อมูลควบคู่กับการใช้เป็นสถานที่ต้อนรับและรองรับผู้คนที่มาประกอบกิจกรรมท่องเที่ยวและศึกษาแหล่งโบราณสถาน

ภาพที่ 4.16 วิหารหลวงพ่หลักเมืองและพื้นที่ว่างโล่งโดยรอบ

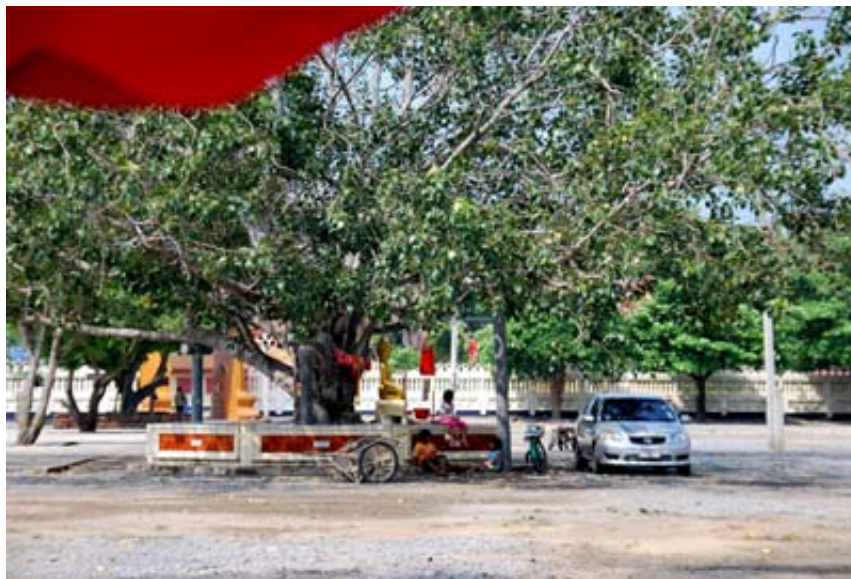
**รายละเอียด:** ด้วยสภาพแวดล้อมภายในวัดมหาธาตุ ประเภทพื้นที่เปิดโล่งหรือพื้นที่กลางแจ้งเพื่อการพักผ่อน (Recreation Area) จากการสำรวจพบว่า พื้นที่ประเภทนี้มีจำนวน 2 แห่งด้วยกัน ได้แก่ ที่นั่งพื้นปูกระเบื้องเคลือบเซรามิก โครงสร้างคอนกรีตเสริมเหล็กใต้ต้นไม้ใหญ่ ซึ่งพื้นที่เหล่านี้มีที่ตั้งกระจายอยู่ตามลานโล่งหน้าแหล่งโบราณสถาน

**ข้อสังเกต:** ด้วยรูปลักษณะของพื้นที่เหล่านี้ที่เป็นเอกลักษณ์ควรจะได้รับส่งเสริมให้มีจำนวนเพิ่มมากขึ้นและควรทำการเชื่อมโยงพื้นที่แต่ละแห่งให้กลายเป็นที่ว่างขนาดใหญ่มีเงาไม้ปกคลุมพื้นที่สำหรับการใช้สอยกิจกรรมเอนกประสงค์

ภาพที่ 4.17 พื้นที่พักผ่อน (Recreation Area) บริเวณใต้ต้นไม้ใหญ่

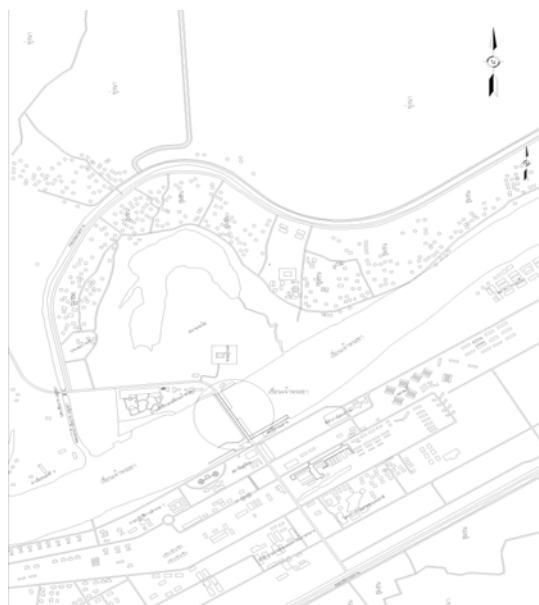
การใช้ประโยชน์ที่ดินของเขื่อนเจ้าพระยาได้ถูกสร้างสรรค์ให้เกิดประโยชน์ใช้สอยในกิจกรรมการชลประทานเป็นสำคัญ ต่อมาด้วยสภาพแวดล้อมของเขื่อนที่มีความสัมพันธ์กับธรรมชาติและมีศักยภาพเป็นสีเขียวที่มีการจัดการโครงสร้างพื้นฐานอย่างเป็นระบบจึงส่งผลให้เขื่อนต้องทำหน้าที่เป็นแหล่งท่องเที่ยวในขณะเดียวกัน ซึ่งการใช้ประโยชน์ที่ดินสามารถแบ่งพื้นที่ใช้สอยสำคัญออกเป็น 3 ส่วนคือ ตัวเขื่อนสำหรับเก็บกักและชะลอน้ำ พื้นที่ส่วนสันหนาทمامที่มีตั้งอยู่ทางทิศเหนือของแนวสันเขื่อนประกอบด้วย โรงแรม สนามกอล์ฟและสวนสาธารณะ และพื้นที่ส่วนสำนักงานที่มีตั้งอยู่ทางทิศใต้ของแนวสันเขื่อนประกอบด้วย กลุ่มอาคารสำนักงานชลประทาน บริเวณร้านค้าขายของฝาก ที่จอดรถ พื้นที่ว่างเปิดโล่งและอาคารเฉลิมพระเกียรติ

ภาพที่ 4.19 แสดงกลุ่มพื้นที่ใช้สอยของเขื่อนเจ้าพระยา

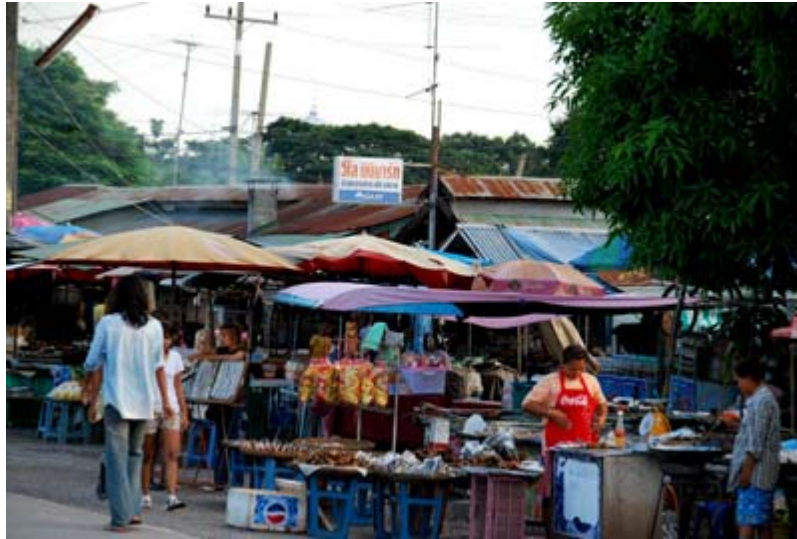
- อาคารทรงจั่ว ไม่ยกพื้นและมีสภาพค่อนข้างทรุดโทรม
- ร้านอาหารที่เป็นแผงลอยมีจัดวางสินค้าให้ผู้มีความหลากหลาย ไม่มีความเป็นระเบียบ
- ร้านอาหารที่เป็นรถเข็นหรือรถเข็นที่มีจักรยานยนต์พ่วงข้าง

**ข้อสังเกต:** ปัจจุบันการบริหารจัดการร้านค้าหรือร้านอาหารดังกล่าว ทางสำนักชลประทานที่ 11 มีหน้าที่ดูแลโดยตรงแต่ไม่สามารถเข้าไปควบคุมรูปแบบหรือการจัดระเบียบร้านค้าให้มีความสะอาดและเป็นระเบียบเรียบร้อยได้ ซึ่งการบังคับเรื่องรูปแบบของร้านอาหารทางกายภาพจึงจะเป็นเรื่องที่มีความยากลำบากในการจัดการ ฉะนั้นการจัดการพื้นที่จึงควรจะควบคุมและดูแลการดำเนินกิจการร้านอาหารให้อยู่ในขอบเขตพื้นที่ที่กำหนดและควรควบคุมในด้านความสะอาด

ภาพที่ 4.20 ลักษณะร้านอาหารและร้านขายของฝากภายในเขื่อนเจ้าพระยา

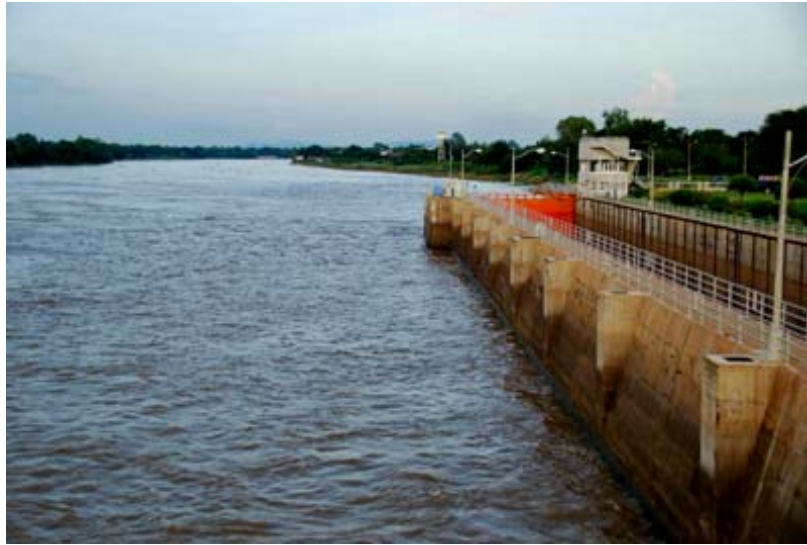
**รายละเอียด :** เนื่องจากสภาพแวดล้อมของเขื่อนเจ้าพระยาดังอยู่ท่ามกลางความเป็นธรรมชาติของพื้นที่ริมฝั่งแม่น้ำจึงเกิดที่ว่างขนาดใหญ่สามารถมองเห็นทิวทัศน์ของสายน้ำ วิถีชีวิต และพื้นที่เกษตรกรรมเป็นภาพมุมกว้าง (Panorama) ทั้งในระยะใกล้และไกล ซึ่งการมองเห็นทิวทัศน์ของเขื่อนเจ้าพระยาจะถูกกำหนดให้อยู่บนแนวสันเขื่อนและตามพื้นที่ริมชายฝั่งแม่น้ำ

**ข้อสังเกต :** ด้วยทิวทัศน์และสภาพแวดล้อมโดยรอบ นับว่าเป็นจุดเด่นสำคัญที่มีศักยภาพเพียงพอจะพัฒนาให้พื้นที่กลายเป็นแหล่งท่องเที่ยวสำคัญและมีคุณค่า โดยการวางแผนทางภูมิสถาปัตยกรรมด้วยการกำหนดเส้นทางเดินท่องเที่ยวชมทิวทัศน์ที่มีรูปแบบเส้นทางสอดคล้องตามธรรมชาติทั้งในระยะแนวตั้งและแนวนอนทำให้การมองเห็นทิวทัศน์ต่าง ๆ ในพื้นที่มีมุมมองหลากหลายเพิ่มขึ้น

ภาพที่ 4.21 ทิวทัศน์และสภาพแวดล้อมบริเวณเขื่อนเจ้าพระยา

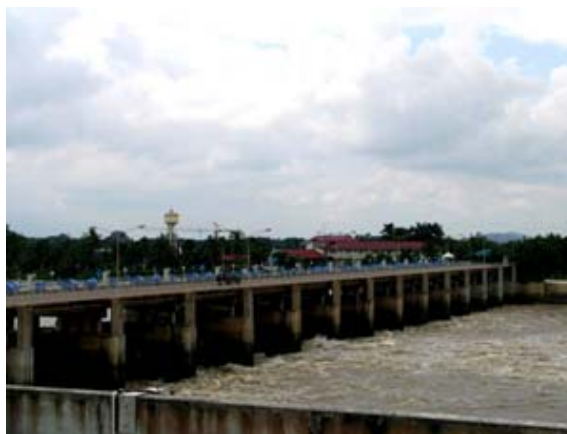
ทัศนศิลป์: ด้วยการออกแบบประโยชน์ใช้สอย ขนาด สัดส่วนและรูปทรงของเขื่อนเจ้าพระยาที่มีความสอดคล้องและเหมาะสมกับการควบคุมธรรมชาติ (กระแสน้ำ) จึงทำให้ผู้คนที่เข้ามาท่องเที่ยวสามารถรับรู้ได้ถึงความรู้สึกในเชิงทัศนศิลป์ในเรื่องรูปร่าง (Shape) และรูปทรง (Form) การออกแบบที่ได้รับอิทธิพลมาจากการควบคุมการไหลของกระแสน้ำ อีกทั้งความเป็นระเบียบ (Order) และความสมดุล (Balance) เชิงวิศวกรรมที่แฝงไว้ในการออกแบบตัวเขื่อนสามารถรับรู้ได้จากการมองเห็นสภาพของตัวเขื่อนทั้งในระยะใกล้ - ไกล

ภาพที่ 4.22 ลักษณะของเขื่อนเจ้าพระยา

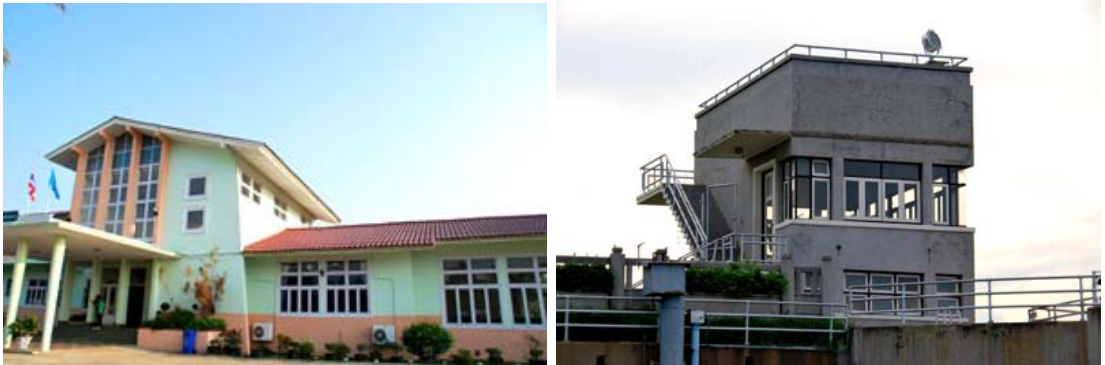
สถาปัตยกรรม: ด้วยรูปแบบทางสถาปัตยกรรมของเขื่อนเจ้าพระยาที่สะท้อนความงามผ่านรูปแบบของวิวัฒนาการและการผสมผสานรูปแบบสถาปัตยกรรมไทยกับสถาปัตยกรรมตะวันตกด้วยการสร้างสรรค์รูปร่าง รูปทรงอาคารและการออกแบบที่สอดคล้องกับสภาพภูมิอากาศ

ภาพที่ 4.23 ลักษณะสถาปัตยกรรมดั้งเดิมของเขื่อนเจ้าพระยา

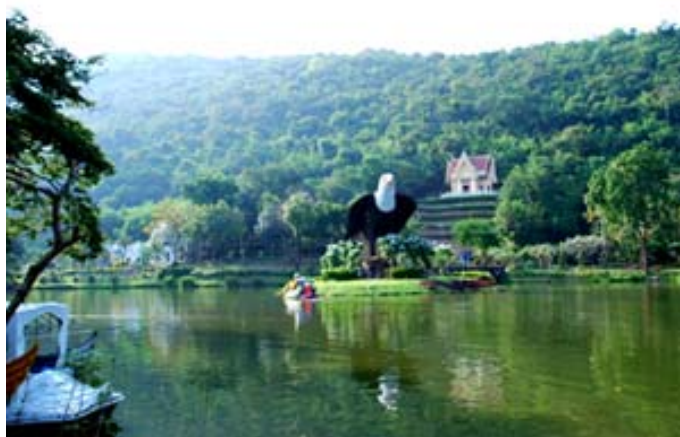
**รายละเอียด :** เนื่องจากสภาพแวดล้อมของสวนนกฯเป็นการสร้างสรรค์ที่ใช้แนวคิดจากธรรมชาติในการออกแบบพื้นที่ ดังนั้นทิวทัศน์ต่างๆภายในสวนนกฯจึงมีความหลากหลายของสวนธรรมชาติที่มีทิวทัศน์เป็นสวนธรรมชาติบนบก ในน้ำและชายน้ำ ซึ่งการชมทิวทัศน์ของสวนนกฯ จะใช้การสัญจรผ่านเส้นทางที่มีทิศทางและระดับในการมองที่หลากหลายไปตามสัณฐานภูมิประเทศผสมผสานการใช้แนวต้นไม้नाสาตา การใช้ตัวอาคารเบี่ยงเบนมุมมอง การใช้แนวพรรณไม้สร้างกรอบการมองทิวทัศน์และการบดบังพื้นที่บางส่วนให้เกิดความน่าสนใจเป็นต้น

**ข้อสังเกต:** ทิวทัศน์ของสวนนกฯนับว่าเป็นจุดขายที่สำคัญของการท่องเที่ยว แต่จากการสังเกตพบว่า พื้นที่แต่ละแห่งมักจะมีรูปแบบของทิวทัศน์และพรรณไม้ที่มีลักษณะคล้ายกัน โดยทิวทัศน์ที่อยู่ในแต่ละพื้นที่เสมือนเป็นการนำพรรณไม้มาจัดแสดง ซึ่งยังขาดองค์ประกอบที่จะส่งเสริมให้เกิดพลวัตระหว่างที่ว่าง พรรณไม้และสิ่งแวดล้อมจึงทำให้ภาพรวมการรับรู้ความสวยงามของทิวทัศน์จะเกิดขึ้นและรู้สึกตื่นเต้นเฉพาะในครั้งแรกเท่านั้น ซึ่งหากจะเข้ามาเที่ยวชมทิวทัศน์ภายในสวนนกฯในครั้งต่อไปยังขาดแรงจูงใจที่สำคัญในการกระตุ้นให้กลับมาท่องเที่ยวอีก

ภาพที่ 4.26 ทิวทัศน์บริเวณสวนธรรมชาติและพื้นที่พักผ่อนของสวนนกชัยนาท

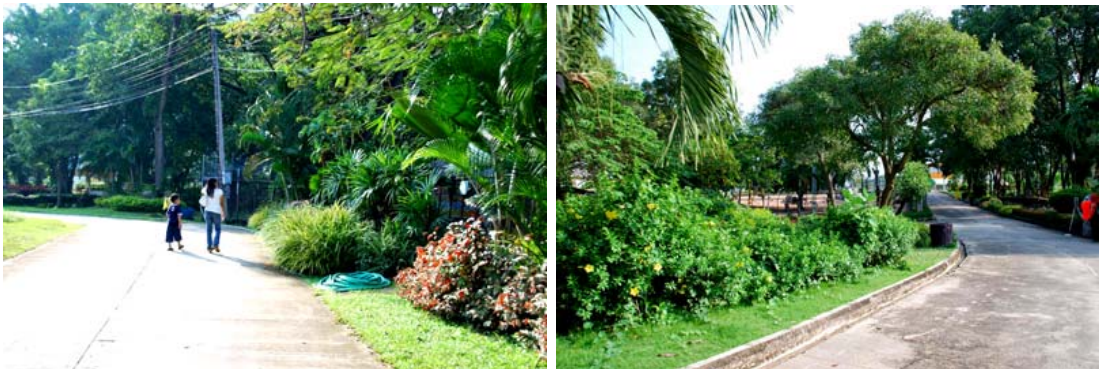
การให้ความสำคัญกับวัสดุปูพื้นและขอบทางเดินในการจัดการด้านภูมิสถาปัตยกรรม จากการสำรวจ สวนนกฯยังขาดการคำนึงถึงและการพัฒนาวัสดุปูพื้นและขอบทางเดินให้มีความเหมาะสมกับกลุ่มผู้ใช้สอยแต่ละประเภท อีกทั้งหากพื้นผิวของทางเดินและขอบทางสามารถพัฒนาให้มีลวดลาย (Pattern) และพื้นผิว (Texture) ที่หลากหลายควบคู่กับการบ่งบอกถึง อัตลักษณ์ของพื้นที่ในแต่ละส่วนเชิงสัญลักษณ์จะเป็นการสร้างความน่าสนใจและเพิ่มเสน่ห์ให้กับสถานที่เพิ่มขึ้น

ภาพที่ 4.27 ลักษณะของเส้นทางเดินภายในสวนนกชัยนาท

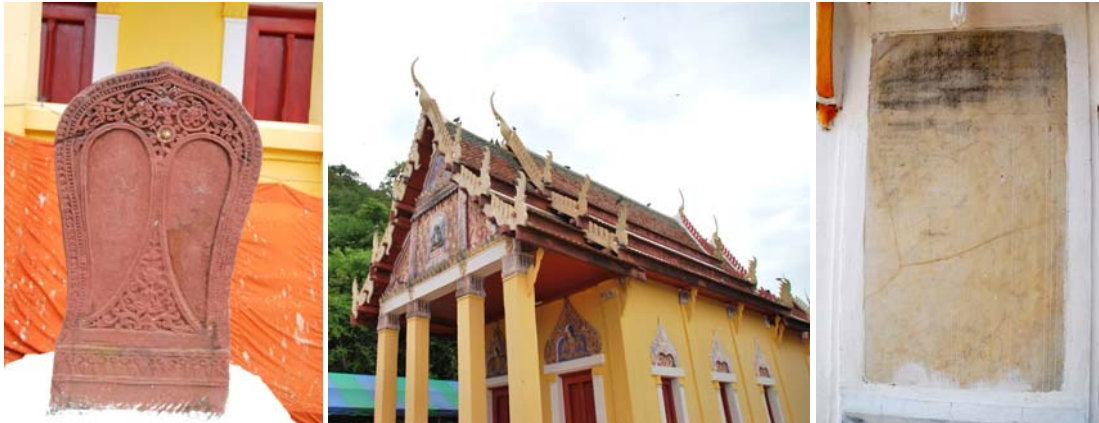
รวมทั้งยังพบใบเสมาทรายแดง เป็นเสมาคู่สลักด้วยศิลาทรายแดง มีลวดลายกนก ประกอบเป็นศิลปะอยุธยาราวพุทธศตวรรษที่ 22 – 23 และบริเวณซุ้มบันได มีจารึกวัดธรรมามูลฯ เป็นจารึกแผ่นหินอ่อนที่โคนด้านบนของเสาต้นกลางที่เป็นเสาซุ้มบันได ติดกับลานพระวิหาร ได้จารึกเกี่ยวกับ วัน เดือน ปี ขนาดของบันได และผู้ที่ร่วมบริจาค โดยปรากฏพระนามของสมเด็จพระศรีพัชรินทราบรมราชินีนาถเป็นพระนามแรกที่ทรงบริจาคเงินจำนวน 200 บาท

ภาพที่ 4.30 เสมาทรายแดงด้านหน้าพระอุโบสถ และจารึกหินอ่อนวัดธรรมามูลฯ

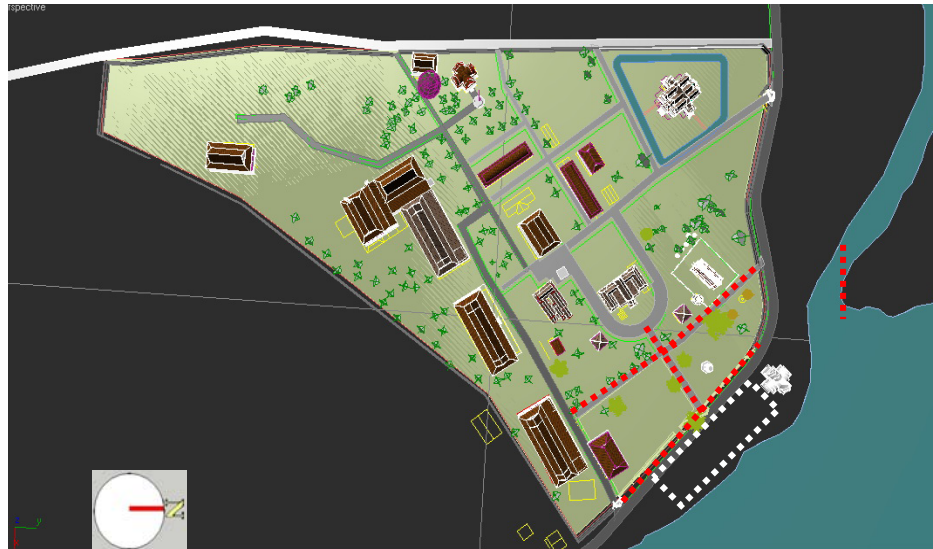
ภาพที่ 4.61 ตำแหน่งและขอบเขตการปลูกพรรณไม้เพื่อสร้างภูมิทัศน์ให้กับสถานที่ของวัดปากคลองมะขามเต่า ซึ่งการปลูกพรรณไม้มีตำแหน่งและขอบเขตการปลูกดังนี้ (1) พื้นที่ตามเส้นทางสัญจรหลัก (เส้นประสีแดง) (2) พื้นที่ริมน้ำหน้าวัด (เส้นประสีขาว)

1.1.2 วัดปากคลองมะขามเฒ่า การปลูกพรรณไม้จะเน้นการปลูกพรรณไม้เป็นแถว (Colonnades) ไปตามแนวแกนของทางสัญจรหลักและทิศทางของมุมมองคู่วิหารหลวงปู่ศุข กลุ่มอาคารโบราณสถานและสถานที่ศักดิ์สิทธิ์ในพื้นที่เขตพุทธาวาส สำหรับพื้นที่ริมแม่น้ำจะเน้นการปลูกพรรณไม้เป็นกลุ่ม (Cluster) ให้กระจายทั่วพื้นที่เพื่อสร้างขอบเขตของที่ว่างให้มีลักษณะเป็นลานเอนกประสงค์ (Square) สำหรับนั่งพักผ่อนและชมทิวทัศน์ต้นแม่น้ำท่าจีนและแม่น้ำเจ้าพระยา

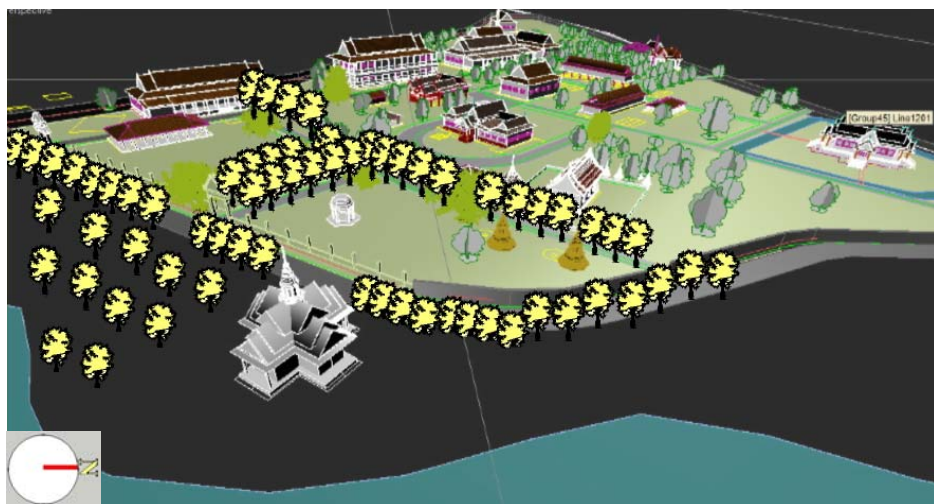
ภาพที่ 4.62 รูปแบบการปลูกพรรณไม้เพื่อสร้างภูมิทัศน์ให้กับสถานที่ ในพื้นที่ส่วนพุทธาวาส และพื้นที่ริมน้ำหน้าวัดปากคลองมะขามเต่า

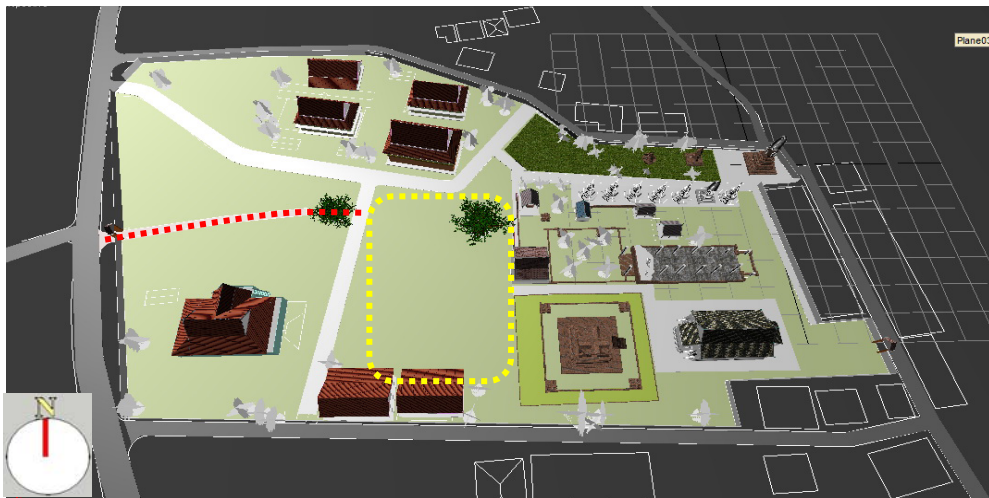
1.1.3 วัดมหาธาตุ อำเภอศรีนครินทร์ การปลูกพรรณไม้จะเน้นการปลูกพรรณไม้เป็นแถว (Colonnades) ไปตามแนวแกนของทางสัญจรหลักสู่วิหารหลวงพ่อบรม กลุ่มอาคาร โบราณสถาน และสถานที่ศักดิ์สิทธิ์ในพื้นที่เขตพุทธาวาส สำหรับลานเอนกประสงค์หน้ากลุ่มโบราณสถานจะเน้นการปลูกพรรณไม้เป็นกลุ่ม (Cluster) ให้กระจายทั่วพื้นที่เพื่อสร้างขอบเขตให้มีลักษณะเป็นลานเอนกประสงค์ (Square) สำหรับนั่งพักผ่อนและประกอบกิจกรรมต่างๆ รวมทั้งที่จอดรถ (Parking Lot)

ภาพที่ 4.63 ตำแหน่งและขอบเขตการปลูกพรรณไม้เพื่อสร้างภูมิทัศน์ให้กับวัดมหาธาตุ ซึ่งการปลูกพรรณไม้มีตำแหน่งและขอบเขตการปลูกดังนี้ (1) พื้นที่ตามเส้นทางสัญจรหลัก (เส้นประสีแดง) (2) ลานเอนกประสงค์หน้ากลุ่มโบราณสถาน (เส้นประสีเหลือง)

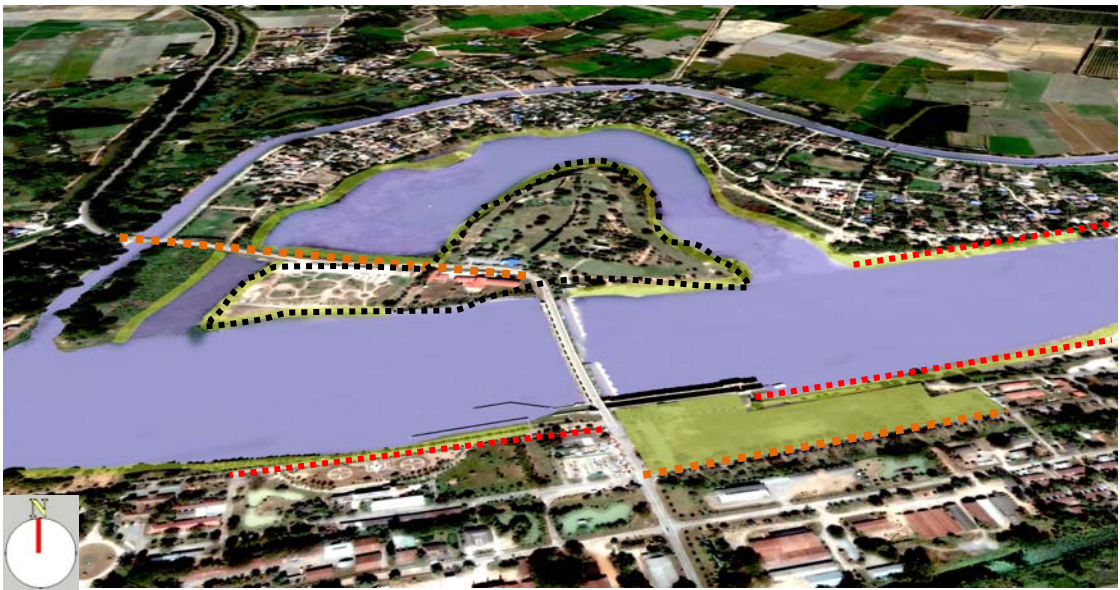
ภาพที่ 4.66 ตำแหน่งและขอบเขตการปลูกพรรณไม้เพื่อสร้างภูมิทัศน์ให้กับเชื้อนเจ้าพระยา (1) พื้นที่แม่น้ำเจ้าพระยา (เส้นประสีแดง) (2) เส้นทางสัญจรหลัก (เส้นประสีเหลือง) (3) พื้นที่สาธารณะและพื้นที่พักผ่อนริมน้ำ (เส้นประสีน้ำเงิน)

1.1.5 เชื้อนเจ้าพระยา การปลูกพรรณไม้จะเน้นเป็นแนวต้นไม้ (Colonnades) ไปตามพื้นที่ริมแม่น้ำเจ้าพระยา เส้นทางสัญจรหลัก พื้นที่สาธารณะและพื้นที่พักผ่อนริมน้ำ ซึ่งการปลูกพรรณไม้มีตำแหน่งและขอบเขตดังนี้ (1) พื้นที่ริมแม่น้ำเจ้าพระยา (2) เส้นทางสัญจรหลัก และ (3) พื้นที่สาธารณะและพื้นที่พักผ่อนริมน้ำ

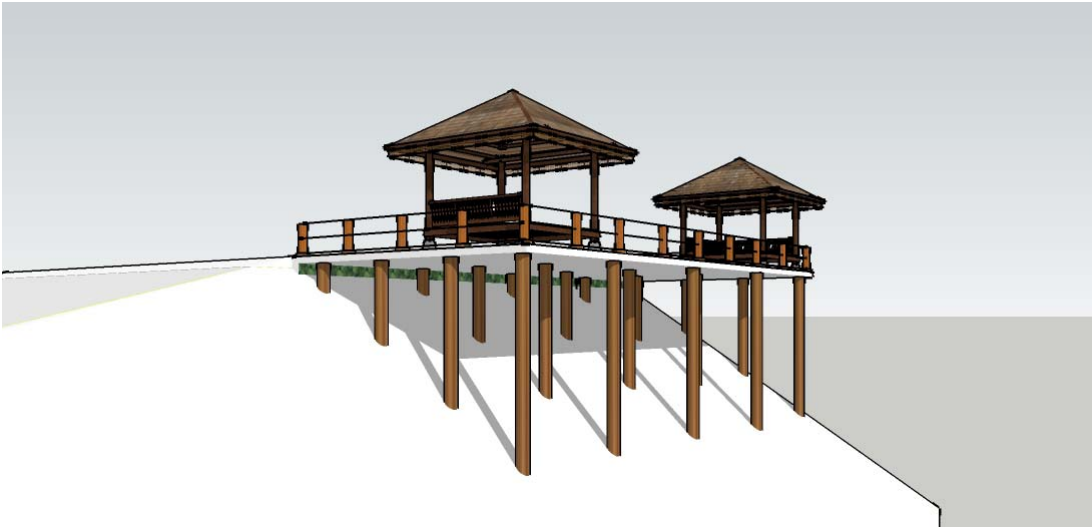
ภาพที่ 4.71 ลักษณะระเบียบชมทิวทัศน์ที่เป็นอัตลักษณ์ใหม่ด้านการใช้สอยเชิงพื้นที่

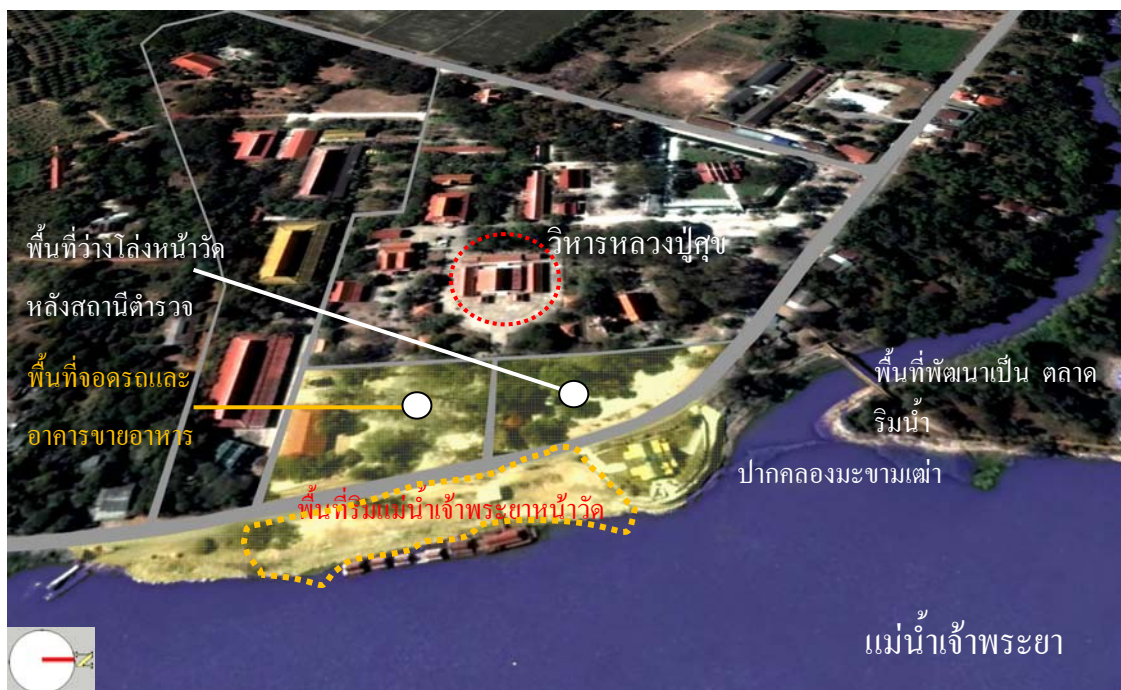
1.2.2 วัดปากคลองมะขามเฒ่า การพัฒนาพื้นที่ใช้สอยใหม่ให้เป็นอัตลักษณ์ของแหล่งท่องเที่ยวควรพัฒนาพื้นที่ตามริมแม่น้ำเจ้าพระยา พื้นที่บริเวณปากคลองมะขามเฒ่า พื้นที่ว่างหน้าวัดหลังสถานีตำรวจ พื้นที่จอดรถ และอาคารขายอาหาร เนื่องจากเป็นพื้นที่ที่มีศักยภาพด้านการเข้าถึงสะดวกและเป็นพื้นที่ที่นักท่องเที่ยวเข้ามาทำกิจกรรมต่าง ๆ อาทิ ทำบุญ ชมทิวทัศน์ ซื้อสินค้า และให้อาหารปลาหน้าวัดเป็นจำนวนมาก ดังนั้นจึงควรกำหนดให้พื้นที่มีขอบเขตการใช้สอยชัดเจน และสร้างสภาพแวดล้อมส่งเสริมการท่องเที่ยวในสถานที่ศักดิ์สิทธิ์ที่มีรูปแบบและกิจกรรมการท่องเที่ยวผสมผสานเชิงนันทนาการและเชิงวัฒนธรรม โดยมีรายละเอียดการพัฒนา ดังนี้

ภาพที่ 4.75 ตำแหน่งและที่ตั้งของพื้นที่ใช้สอยต่างๆภายในวัดปากคลองมะขามเฒ่า

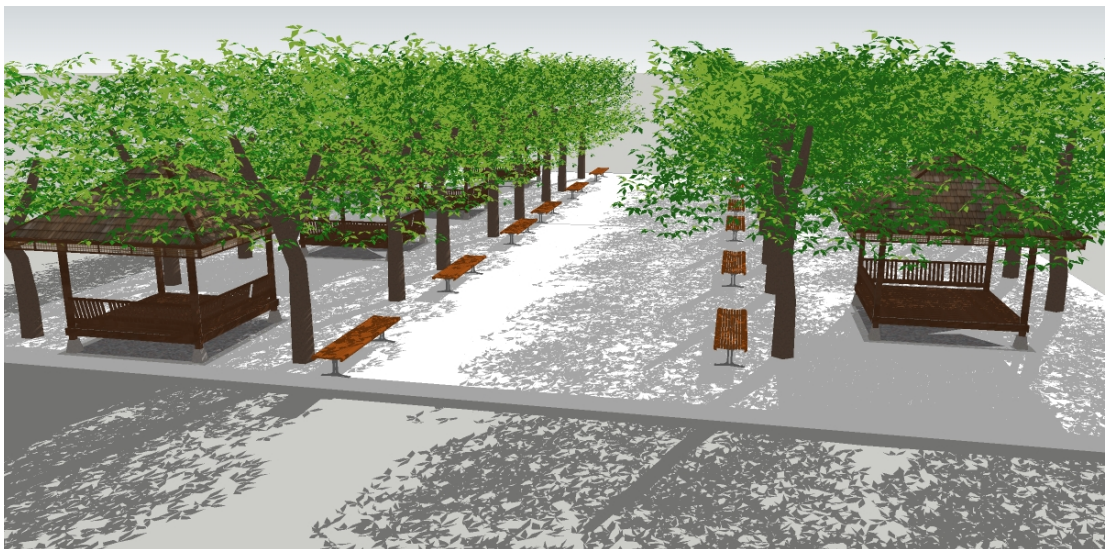
1) พื้นที่ริมแม่น้ำเจ้าพระยาหน้าวัดปากคลองมะขามเฒ่า พัฒนาเป็นลานเอนกประสงค์กลางแจ้งเพื่อสร้างความต่อเนื่องและเชื่อมโยงของกิจกรรมนันทนาการ พักผ่อน ชมทิวทัศน์ ทำบุญ ปล่อยปลาและให้อาหารปลา อันเป็นรูปแบบการท่องเที่ยวสำคัญภายในวัด นอกเหนือจากการกราบไหว้สิ่งศักดิ์สิทธิ์ โดยก่อสร้างเป็นพื้นลาดแข็ง (Hard scape) สลับการปลูกต้นไม้เป็นกลุ่มพื้นที่ (Cluster) ทั่วบริเวณ ในการนี้คณะผู้วิจัยและภาคีที่เกี่ยวข้องมีความเห็นว่าพื้นที่ดังกล่าวไม่ควรเป็นที่ตั้งของร้านค้าขายอาหาร หรือสินค้าที่ระลึก เนื่องจากทางวัดได้กำหนดพื้นที่ใช้สอยดังกล่าวให้อยู่ภายในพื้นที่จอดรถ โดยไม่รบกวนโบราณสถานและสถานที่ศักดิ์สิทธิ์ภายในวัด อีกทั้งหากมีร้านค้ากระจายทั่วบริเวณวัดจะทำให้การควบคุมและจัดระเบียบการใช้พื้นที่และรูปลักษณ์ของ

ภาพที่ 4.77 รูปแบบการพัฒนาพื้นที่ริมแม่น้ำเจ้าพระยาน้ำวัดปากคลองมะขามเฒ่าให้เป็นลานเอนกประสงค์กลางแจ้ง

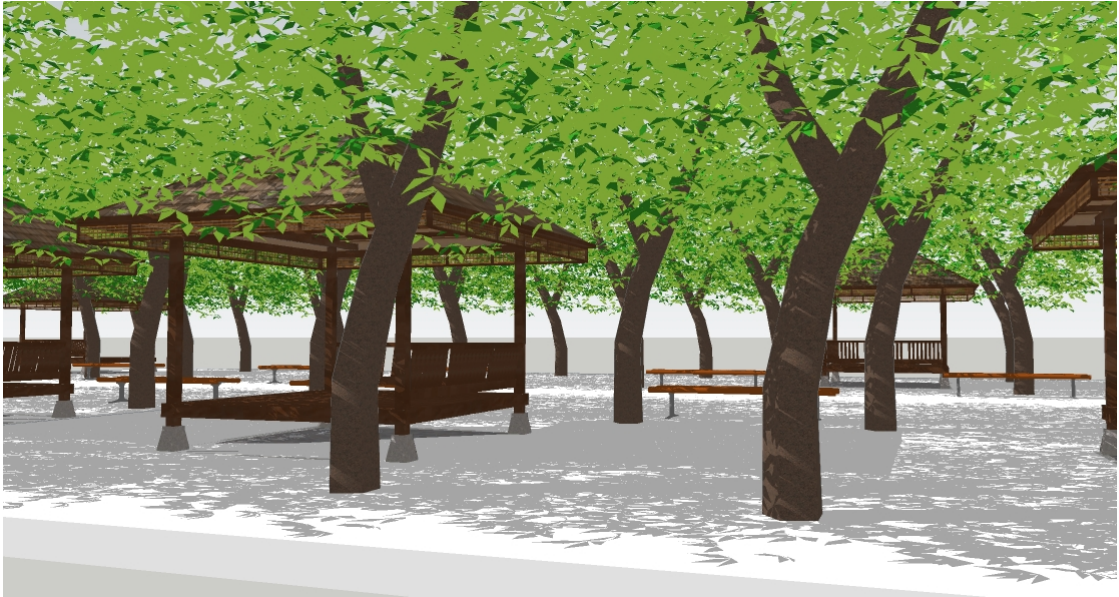
ภาพที่ 4.78 บรรยากาศของลานเอนกประสงค์กลางแจ้งริมแม่น้ำเจ้าพระยาด้านหน้าวัด

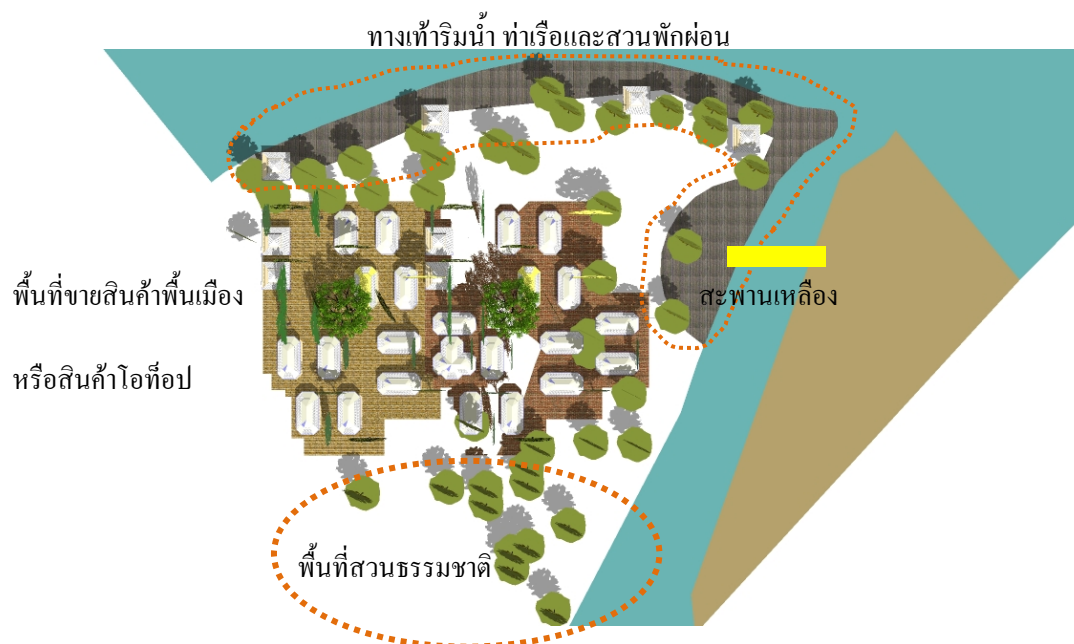
ภาพที่ 4.80 ผังพื้นที่ใช้สอยตลาดขายสินค้าเชิงวัฒนธรรม

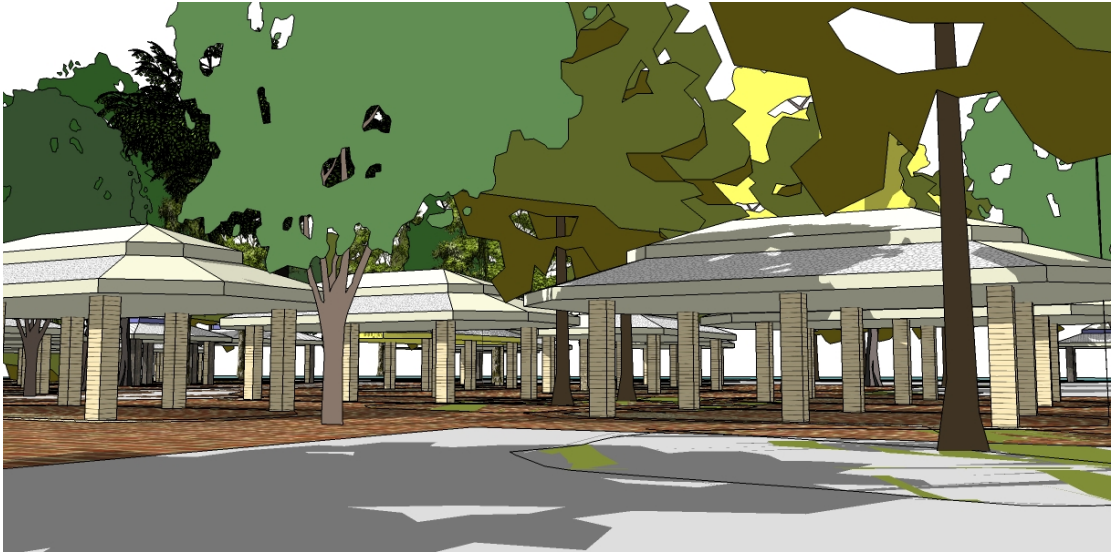
2) พื้นที่ว่างริมคลองมะขามเต่าบริเวณสะพานเหลือง จำนวน 2 ไร่ พัฒนาเป็นตลาดขายสินค้าเชิงวัฒนธรรมพร้อมสื่อความหมายคุณค่าความสำคัญของพื้นที่เพื่อสะท้อนอัตลักษณ์ของวิถีชีวิตและการอยู่ร่วมกันของสังคมไทย โดยวัดเป็นศูนย์กลางดึงดูดผู้คนเดินทางมาท่องเที่ยว ชุมชนที่อยู่รายรอบนำสินค้าท้องถิ่นที่มีอัตลักษณ์มาขาย ทำให้สภาพสังคมและเศรษฐกิจชุมชนมีการยกระดับคุณภาพชีวิตและสถานะที่ดีขึ้นเป็นการเกื้อหนุนและเกิดความสามัคคีระหว่างวัดและชุมชน อันเป็นการฟื้นฟูวิถีชีวิตดั้งเดิมของสังคมไทย ทั้งนี้ลักษณะทางกายภาพก่อสร้างเป็นพื้นลาดแข็ง (Hard scape) สลับการปลูกต้นไม้เป็นกลุ่มพื้นที่ (Cluster) ภายในเป็นที่ตั้งของกลุ่มร้านค้า ส่วนพื้นที่ริมน้ำพัฒนาเป็นท่าเรือเล็กและทางเดินริมน้ำ พร้อมพัฒนาระบบสื่อความหมายทางวัฒนธรรม นอกจากนี้ทางทิศตะวันตกของพื้นที่เนื่องจากมีพรรณไม้ขนาดใหญ่หลายต้นควรกำหนดให้เป็นพื้นที่อนุรักษ์พรรณไม้ดั้งเดิม

ภาพที่ 4.81 ทักษิณภาพและบรรยากาศบริเวณร้านขายสินค้าเชิงวัฒนธรรม

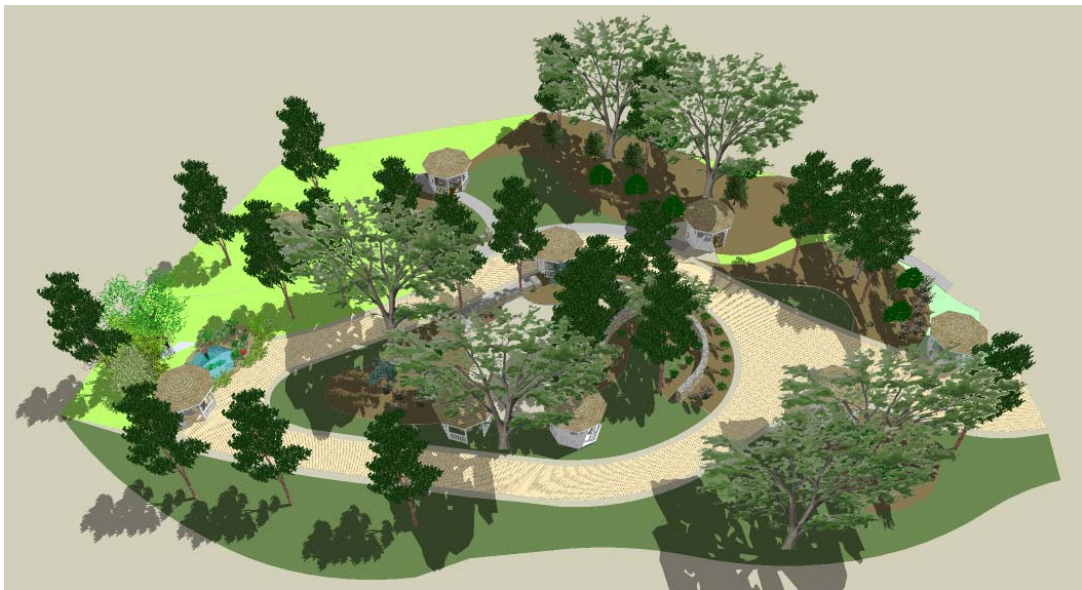
3) พื้นที่ว่างโล่งหน้าวัดด้านหลังสถานีตำรวจ พัฒนาเป็นสวนพักผ่อนเพื่อรองรับกิจกรรมท่องเที่ยว อาทิ พักคอย นั่งพักผ่อน และเป็นพื้นที่ศูนย์กลางเชื่อมโยงการท่องเที่ยวภายในวัด โดยก่อสร้างเป็นสวนผสมผสานไปกับแหล่งโบราณสถาน รูปแบบของเส้นทางเดินมีลักษณะเดินเป็นวงรอบ (Loop form) พื้นผิวเป็นพื้นลาดแข็ง (Hard scape) สลับการปลูกต้นไม้เป็นแนว (Colonnade) เป็นกลุ่มพื้นที่ (Cluster) ทัวบริเวณให้มีบรรยากาศสงบและร่มรื่น ทั้งนี้ตามเส้นทางเดินจะติดตั้งศาลาพักผ่อนเป็นระยะๆ

ภาพที่ 4.84 ผังบริเวณของสวนพักผ่อนบนพื้นที่ว่างโล่งหน้าวัดหลังสถานีตำรวจ

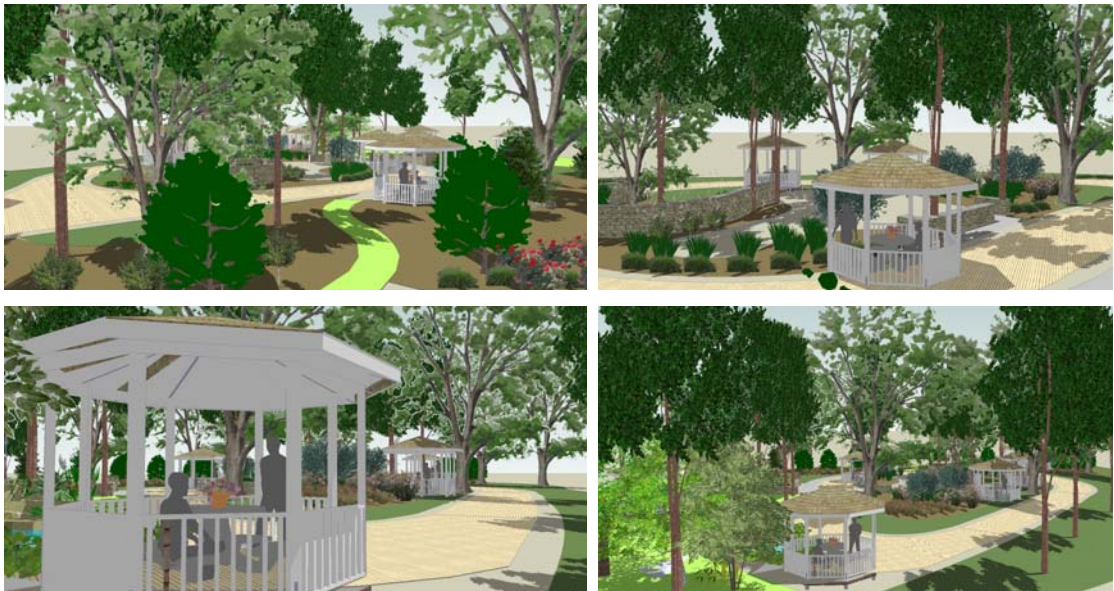
ภาพที่ 4.86 ทักษิณภาพและบรรยากาศภายในสวนพักผ่อน

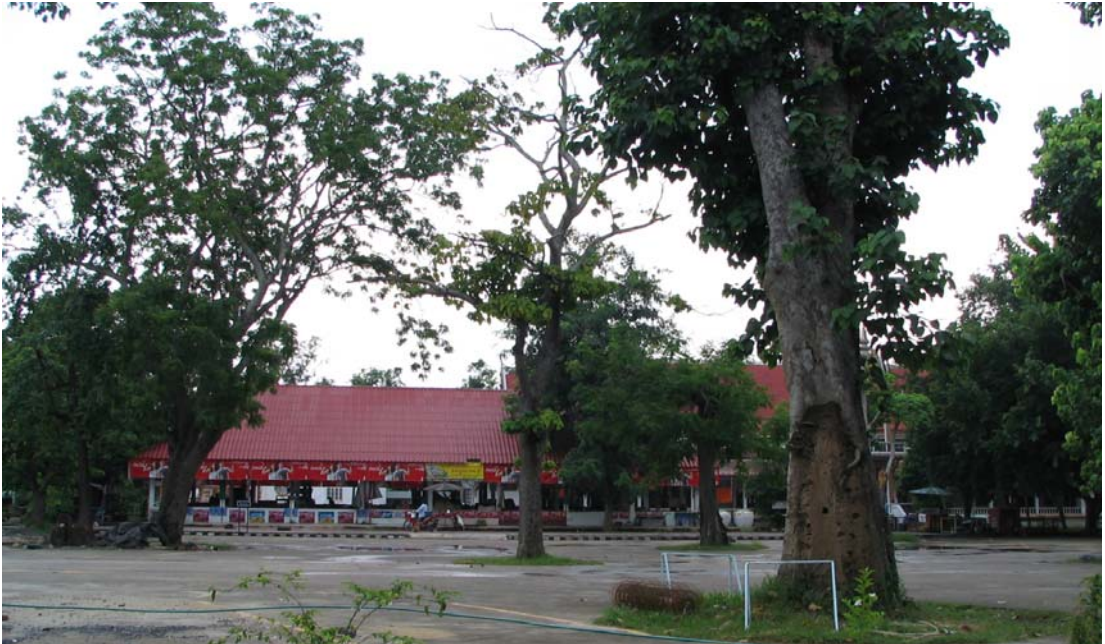
4) พื้นที่จอดรถและอาคารขายอาหาร ปัจจุบันพื้นที่ในส่วนนี้มีความเหมาะสมต่อการใช้สอยและตำแหน่งที่ตั้งเป็นพื้นที่ส่วนบริการด้านอาหาร และพื้นที่จอดรถ แต่สภาพการพัฒนาพื้นที่และรูปแบบของอาคารขายอาหารในอดีตที่ไม่สามารถสร้างความกลมกลืนและสะท้อนอัตลักษณ์ของสถานที่ อีกทั้งลักษณะการใช้พื้นที่ในปัจจุบันถึงแม้จะมีลำดับการเข้าถึงและการใช้สอยให้การตอบสนองพฤติกรรมการใช้พื้นที่อย่างเหมาะสม แต่สภาพแวดล้อมโดยรวมทั้งอาคารขายอาหารและที่จอดรถนั้น ไม่สร้างแรงจูงใจให้นักท่องเที่ยวเข้ามาใช้บริการ รวมทั้งขาดสุนทรียศาสตร์ของสถานที่ ดังนั้นการปรับปรุงและพัฒนาพื้นที่ควรพัฒนาด้านรูปลักษณ์และภูมิทัศน์ของพื้นที่ให้มีสภาพแวดล้อมมีความต่อเนื่องด้านการใช้สอย มีสัญลักษณ์ บรรยากาศร่มรื่น สวยงามและสร้างอัตลักษณ์แก่สถานที่ โดยตัวอาคารขายอาหารควรปรับปรุงวัสดุผนังหลังคาให้มีความกลมกลืนกับสถาปัตยกรรมภายในวัดและส่งเสริมบรรยากาศการนั่งพักผ่อน รับประทานอาหาร ภูมิทัศน์โดยรวมควรปลูกพรรณไม้ส่งเสริมและสร้างสรรค์สภาพแวดล้อมให้มีบรรยากาศร่มรื่นและสร้างสภาวะสบาย ส่วนพื้นที่จอดรถควรพัฒนาและปรับปรุงที่จอดรถให้พรรณไม้ช่วยลดการแผ่รังสีความร้อน ระบบจราจรควรแบ่งขอบเขตการจอดพาหนะให้เป็นสัดส่วนและจัดระเบียบเส้นทางสัญจรให้แยกทางเดินเท้ากับถนนออกจากกัน เพื่อลดการเกิดอุบัติเหตุเนื่องจากนักท่องเที่ยวเดินในบริเวณที่จอดรถ นอกจากนี้ควรปรับปรุงมาตรฐานและสิ่งอำนวยความสะดวกที่จอดรถให้ขนาดของจอดรถมีความเหมาะสมกับลักษณะการขับขี่และการเข้าจอดพร้อมจัดพื้นที่จอดรถสำหรับคนพิการ

ภาพที่ 4.87 สภาพพื้นที่จอดรถและอาคารขายอาหารในปัจจุบัน

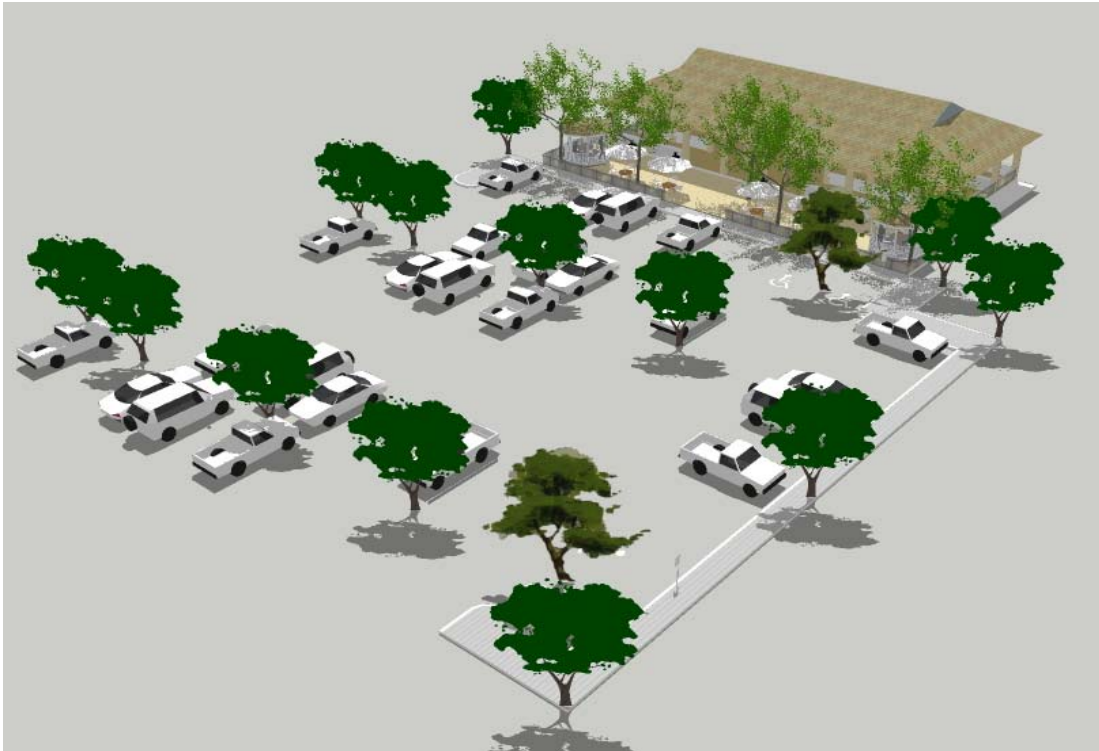
ภาพที่ 4.89 แสดงรูปลักษณะของอาคารขายอาหารที่ผ่านการปรับปรุงเพิ่มพื้นที่ทานอาหารกึ่งกลางแจ้งด้านหน้าอาคาร และเปลี่ยนวัสดุผนังหลังคาให้มีความกลมกลืนกับภูมิทัศน์

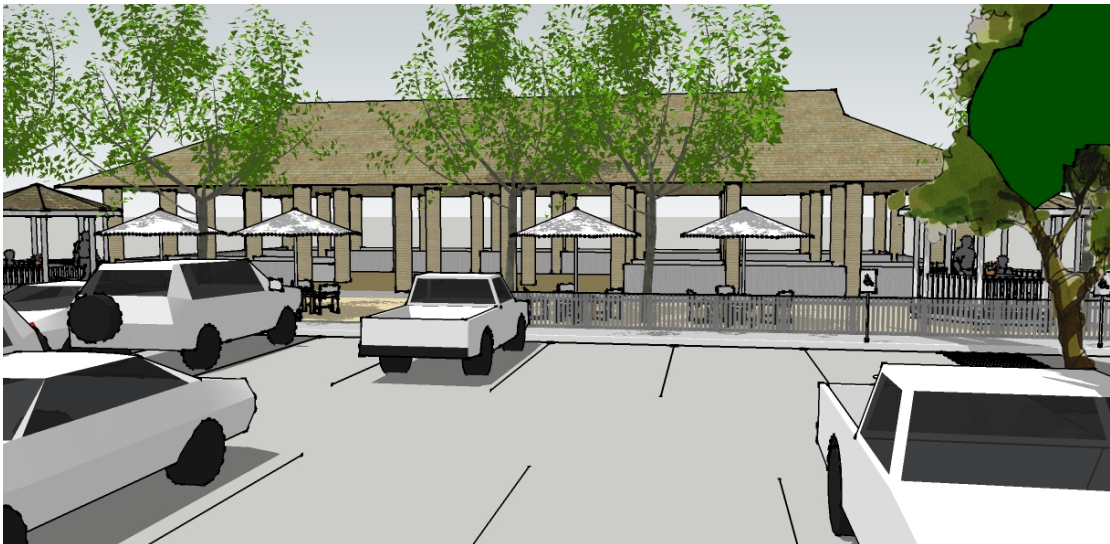
ภาพที่ 4.90 มุมมองจากพื้นที่จอดรถสู่อาคารขายอาหารที่เปลี่ยนวัสดุผนังหลังคาให้มีสีและพื้นผิวกลมกลืนกับภูมิทัศน์และการจัดพื้นที่ใช้สอยใหม่ให้เหมาะสมกับสถานที่พักผ่อน

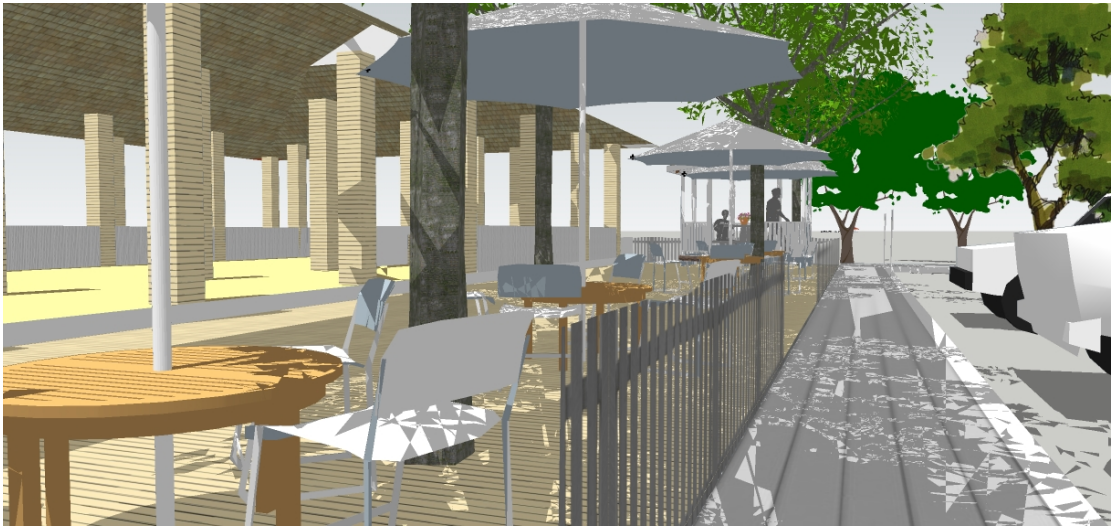
ภาพที่ 4.91 บรรยากาศของระเบียงทานอาหารและเครื่องเคี้ยวด้านหน้าอาคารติดกับลานจอดรถที่ได้รับการปรับปรุงพื้นที่ใช้สอยและเปลี่ยนองค์ประกอบทางสถาปัตยกรรม

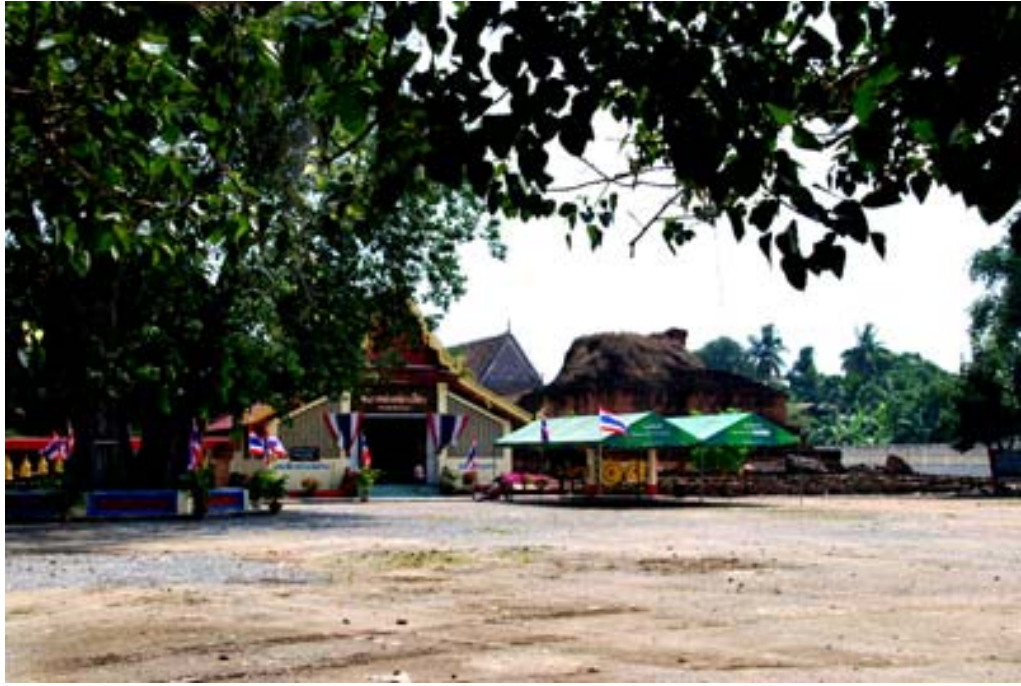
ภาพที่ 4.94 สภาพพื้นที่ว่างหน้าวิหารหลวงพ่อบุญหรือหลวงพ่อดำและกลุ่มโบราณสถาน
