## รายงานวิจัยฉบับสมบูรณ์

การพัฒนากายภาพและการเพิ่มคุณค่าของแหล่งท่องเที่ยว  
ที่เป็นภาพลักษณ์ของจังหวัดชัยนาท

Physical Development and Value Creation of  
Tourist Image-Based Destinations, Chainat Province

โดย สยามล เทพทา และคณะ

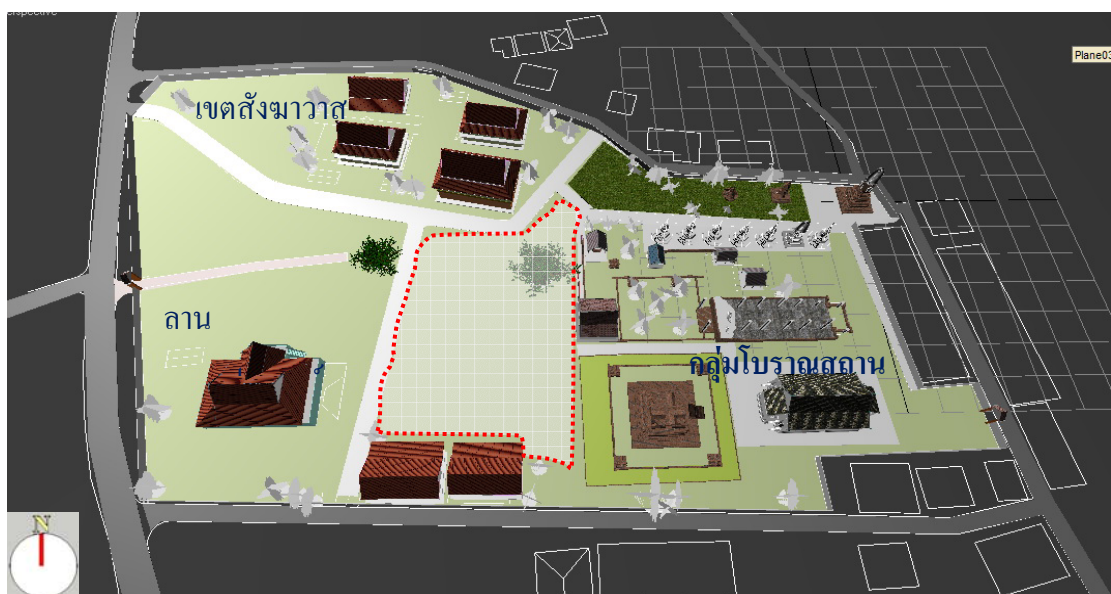
1.2.3 วัฒนธรรม การพัฒนาพื้นที่ใช้สอยใหม่ให้เกิดอัตลักษณ์แก่แหล่งท่องเที่ยว ควรพัฒนาตามพื้นที่ว่างหน้ากลุ่มโบราณสถานให้วัดมหาธาตุเป็นสถานศักดิ์สิทธิ์ควบคู่ไปกับการเป็นแหล่งท่องเที่ยวเชิงวัฒนธรรม โดยมีแนวทางการพัฒนากำหนดให้พื้นที่ดังกล่าวเป็นศูนย์กลางการใช้ประโยชน์ด้านการท่องเที่ยวเชิงประวัติศาสตร์และโบราณคดีและใช้สัญจรเชื่อมโยงกับแหล่ง

ภาพที่ 4.95 ตำแหน่งและที่ตั้งของพื้นที่ว่างหน้ากลุ่มโบราณสถานใช้เป็นพื้นที่ศูนย์กลางการการท่องเที่ยว

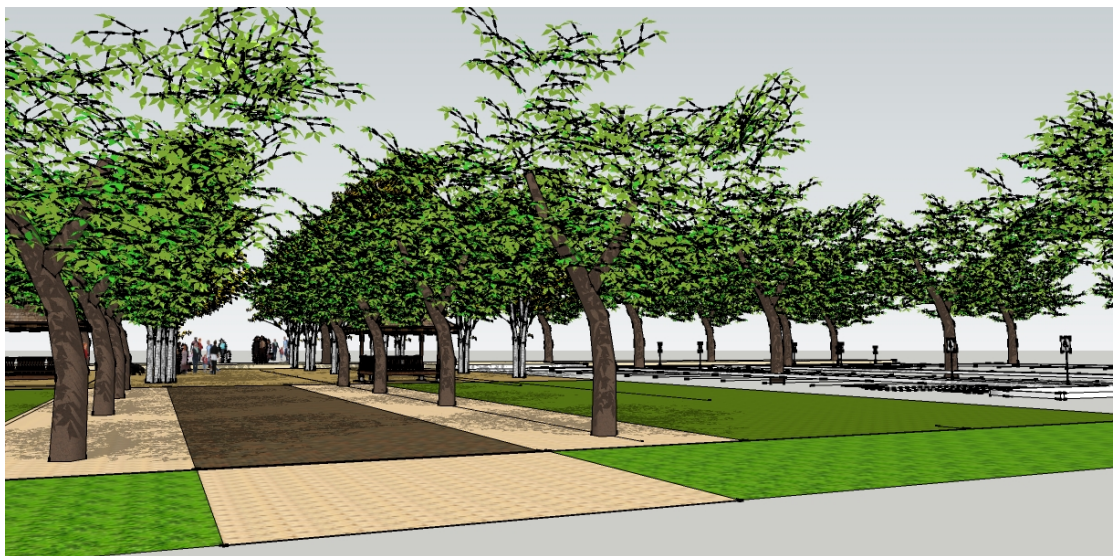
ภาพที่ 4.97 บรรยากาศบริเวณทางเข้าสู่ศูนย์กลางการท่องเที่ยวของวัดมหาธาตุ

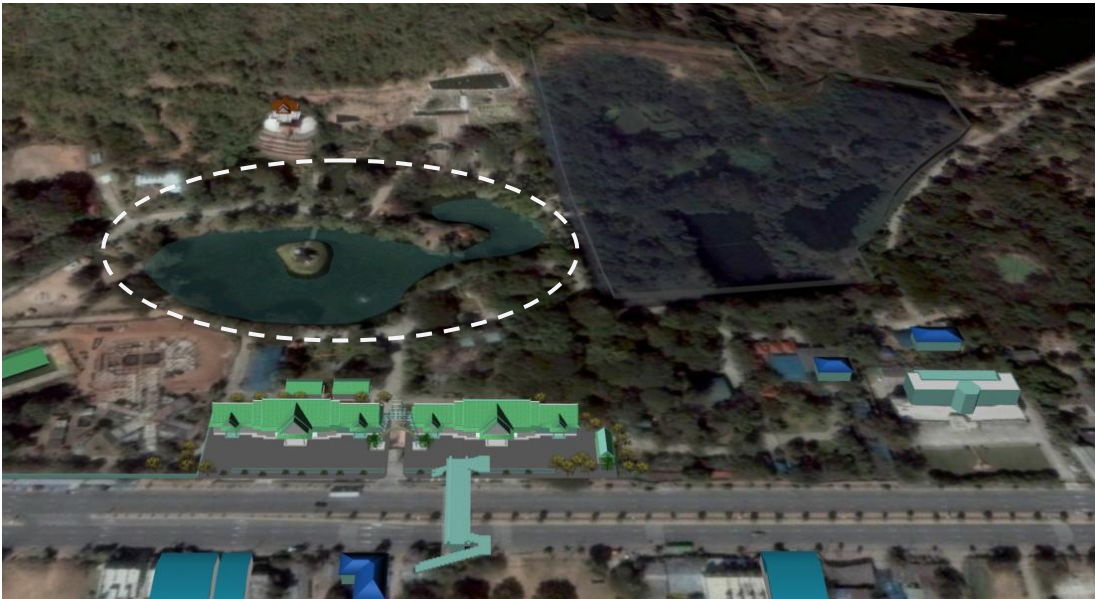
1.2.4 สวนนกชัยนาท การพัฒนาพื้นที่ใช้สอยใหม่ให้เกิดอัตลักษณ์ของแหล่งท่องเที่ยว ควรพัฒนาพื้นที่ริมฝั่งโดยรอบของสระน้ำ เนื่องจากเป็นพื้นที่ที่มีศักยภาพเป็นศูนย์กลางการสัญจรท่องเที่ยวภายในสวนนกที่มีการเข้าถึงสะดวกสบายและเป็นพื้นที่ที่มีสภาพแวดล้อมสวยงาม มีร่มเงาไม้ปกคลุมโดยตลอดและมีบรรยากาศร่มรื่นควรพัฒนาต่อออกจากสภาพแวดล้อมเดิมให้เป็นสถานที่พักผ่อน ชมทิวทัศน์และประกอบกิจกรรมนันทนาการ เกิดสุนทรียศาสตร์ที่สัมพันธ์และมีความเชื่อมโยงกับแหล่งน้ำ โดยกำหนดให้พื้นที่มีขอบเขตการใช้สอยเพิ่มเติมระหว่างพื้นที่บนบกและพื้นที่ในน้ำเป็นระเบียบริมน้ำ ทางเดินริมน้ำและศาลาพักผ่อนน้ำ รวมถึงทำเรือขนาดเล็กและจุดชมทิวทัศน์ โดยมีรายละเอียดการพัฒนา ดังนี้

ภาพที่ 4.99 ตำแหน่งและที่ตั้งของสระน้ำใหญ่กลางพื้นที่ของสวนนกชัยนาท

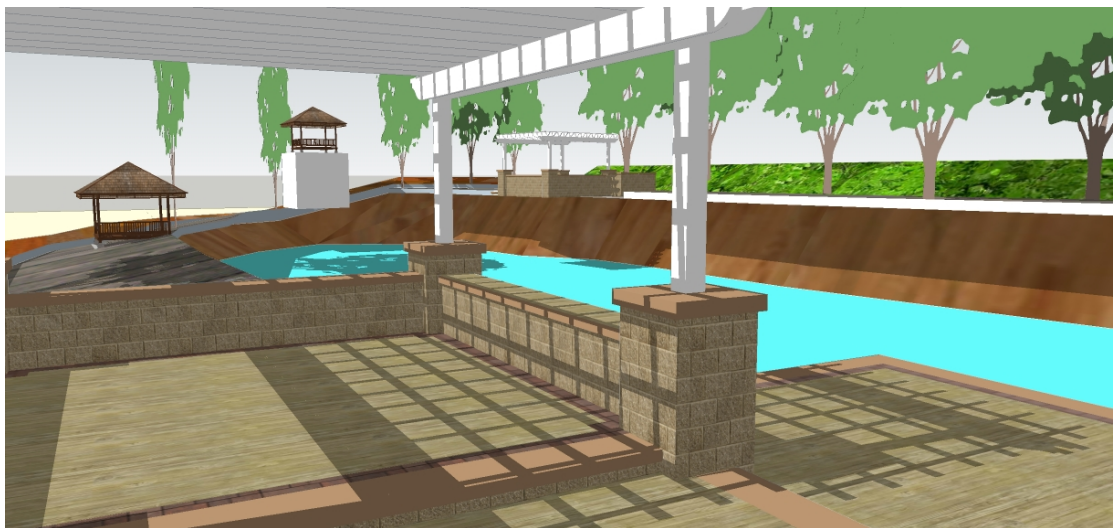
- 1) ระเบียบรมน้ำเป็นพื้นที่ใช้สอยสำหรับประกอบกิจกรรมนันทนาการกลางแจ้ง เช่น นั่งพักผ่อน เล่นหมากรุก เดินรำ เล่นดนตรี เป็นต้น
- 2) ทางเดินรมน้ำเป็นเส้นทางสัญจรแบบไม่มีหลังคาคลุม แต่อาศัยร่มเงาไม้เป็นปัจจัยช่วยในการบังแดดให้เกิดความร่มรื่นและสภาวะสบาย ในการนี้ทางเดินเป็นเส้นทางใช้สอยเชื่อมโยงพื้นที่ใช้สอยหลักแต่ละส่วนรอบสระน้ำเข้าด้วยกัน โดยระดับความสูงของพื้นผิวและทิศทางการเดินจะสอดคล้องไปตามรูปร่างและระดับความสูงของภูมิฐาน
- 3) ศาลาพักผ่อนน้ำเป็นพื้นที่ใช้สอยสำหรับประกอบกิจกรรมนันทนาการในร่ม
- 4) ท่าเรือขนาดเล็กเป็นพื้นที่ใช้สอยสำหรับส่งเสริมการประกอบกิจกรรมทางน้ำ อาทิ การล่องเรือ นอกจากนี้ยังใช้เป็นพื้นที่จอดเรือ นั่งพักผ่อน และชมทิวทัศน์แบบกึ่งกลางแจ้งที่มีร้านขายเครื่องดื่มและอาหารว่างอยู่ภายในพื้นที่
- 5) จุดชมทิวทัศน์เป็นพื้นที่ใช้สอยสำหรับเปลี่ยนระดับการชมทิวทัศน์ทางมุมสูงของสระน้ำและบริเวณโดยรอบแบบมุมกว้าง

ภาพที่ 4.101 ทรรศนียภาพบริเวณท่าเรือมองไปยังจุดชมทิวทัศน์และศาลาพักผ่อนทางทิศใต้ของสระน้ำ

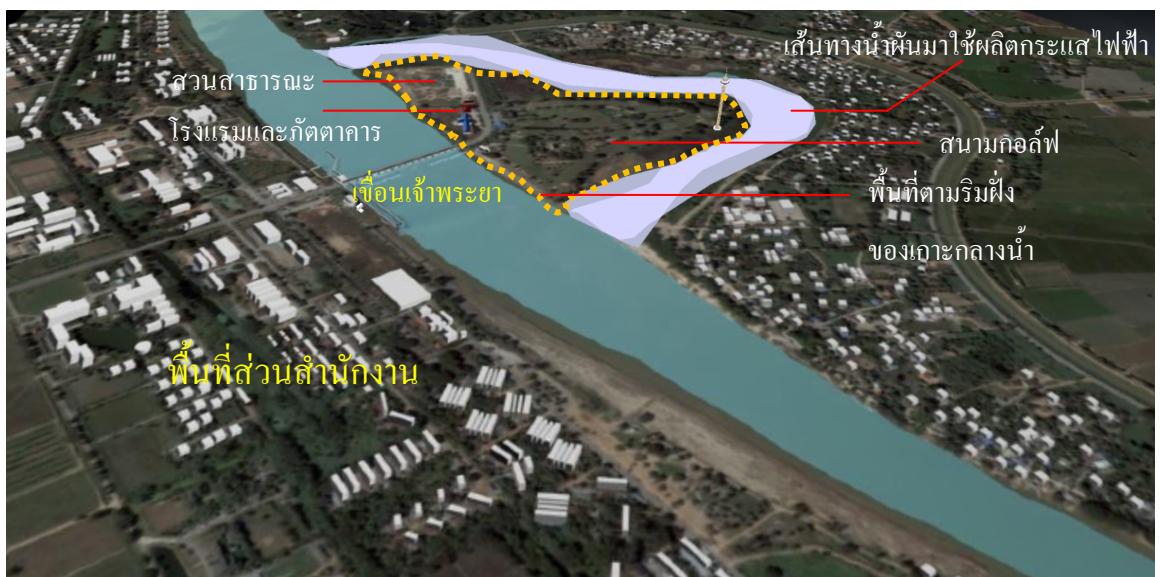
1.2.5 **เขื่อนเจ้าพระยา** การพัฒนาพื้นที่ใช้สอยใหม่ให้เป็นอัตลักษณ์ของแหล่งท่องเที่ยว ควรพัฒนาพื้นที่ตามชายฝั่งของเกาะกลางน้ำเป็นแหล่งนันทนาการกลางแจ้ง เนื่องจากศักยภาพของพื้นที่โดยรอบติดแนวลำน้ำเจ้าพระยาทุกด้านจึงทำให้บรรยากาศโดยรวมของพื้นที่เหมาะแก่การพัฒนาเป็นสถานที่พักผ่อน ชมธรรมชาติ และประกอบกิจกรรมกลางแจ้ง อีกทั้งด้วยรูปแบบการใช้สอยพื้นที่ดั้งเดิมที่เป็นสนามกอล์ฟ โรงแรม ร้านอาหารและสวนสาธารณะยังเป็นปัจจัยช่วยให้พื้นที่มีสิ่งอำนวยความสะดวกด้านอาคาร สถานที่และรูปแบบการใช้สอยกิจกรรมที่เหมาะสมและส่งเสริมการเป็นแหล่งนันทนาการกลางแจ้งที่มีคุณภาพ โดยไม่เสียเวลาและงบประมาณการลงทุนด้านที่ดินและสิ่งก่อสร้างที่มีราคาแพงและใช้งบประมาณสูง ดังนั้นจึงควรพัฒนาสภาพแวดล้อมทางกายภาพให้พื้นที่เป็นสถานที่พักผ่อน ชมทิวทัศน์ และประกอบกิจกรรมนันทนาการกลางแจ้งที่สัมพันธ์และเชื่อมโยงกับสิ่งแวดล้อมทางธรรมชาติและสายน้ำ ดังนี้

ภาพที่ 4.103 ฝั่งพื้นที่ใช้สอยบริเวณเขื่อนเจ้าพระยา

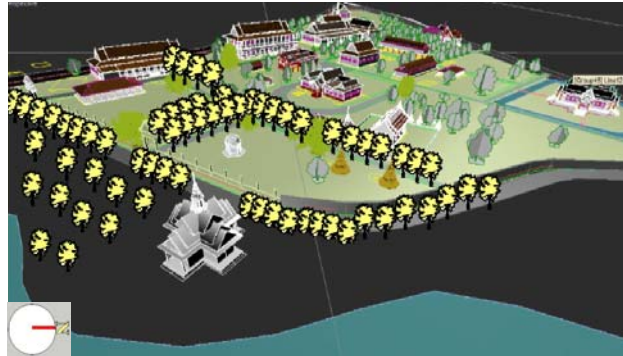
ภาพที่ 1 รูปแบบการปลูกพรรณไม้เพื่อสร้างภูมิลักษณะให้กับสถานที่ ในพื้นที่ส่วนพุทธาวาสและพื้นที่ริมหน้าวัดปากคลองมะขามเฒ่า

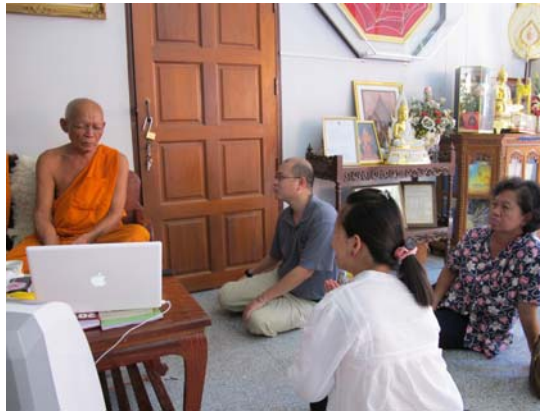
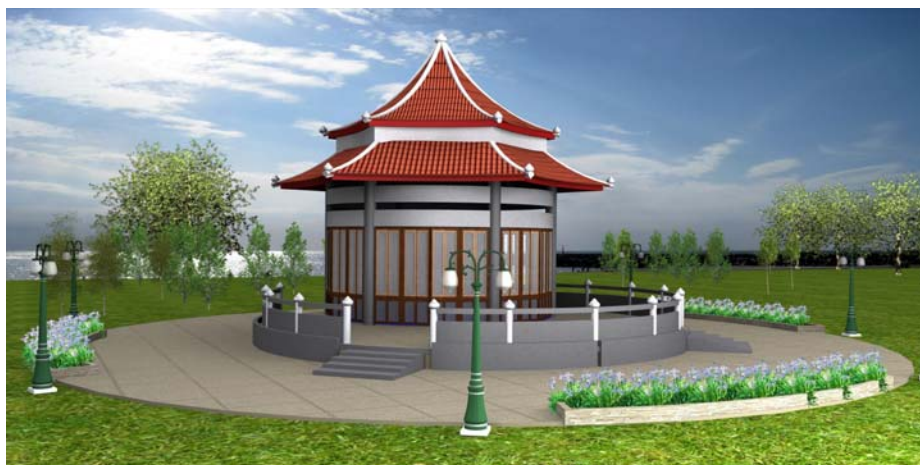
3. คณะผู้วิจัยนำแบบทางสถาปัตยกรรมให้แก่ท่านเจ้าอาวาสวัดปากคลองมะขามเฒ่าได้พิจารณา จากนั้นท่านเจ้าอาวาสได้นำแบบทางสถาปัตยกรรมของศาลาจัตุรมุขแบบสถาปัตยกรรมจีน และศาลาจัตุรมุขประดิษฐานพระพุทธรูปเป็นแนวทางในการก่อสร้างต่อไป

แบบทางสถาปัตยกรรมของศาลาจัตุรมุขประดิษฐานเจ้าแม่กวนอิม

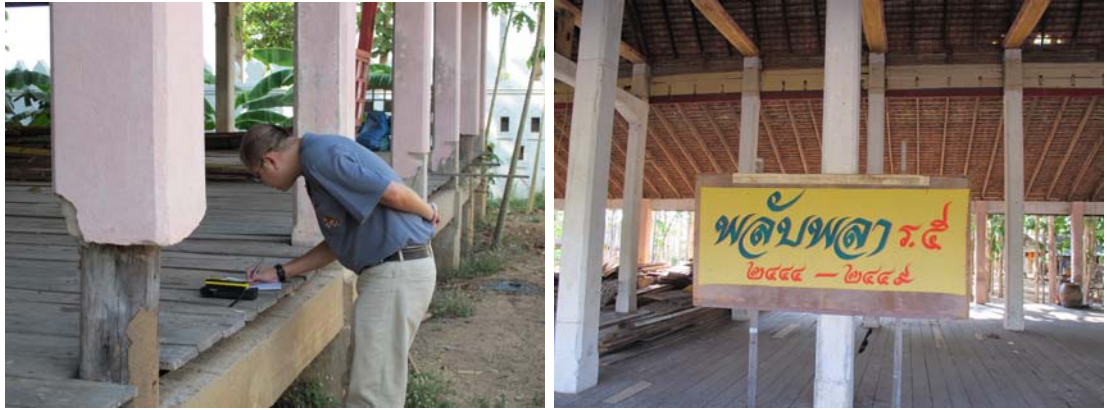
4. คณะผู้วิจัยจัดทำแบบบูรณะปฏิสังขรณ์ศาลาการเปรียญ ในอดีตเป็นพลับพลาสำหรับรับเสด็จ พระบาทสมเด็จพระจุลจอมเกล้าเจ้าอยู่หัวของวัดพระบรมธาตุวรวิหาร

การเก็บข้อมูลรังวัดและสำรวจศาลาการเปรียญ

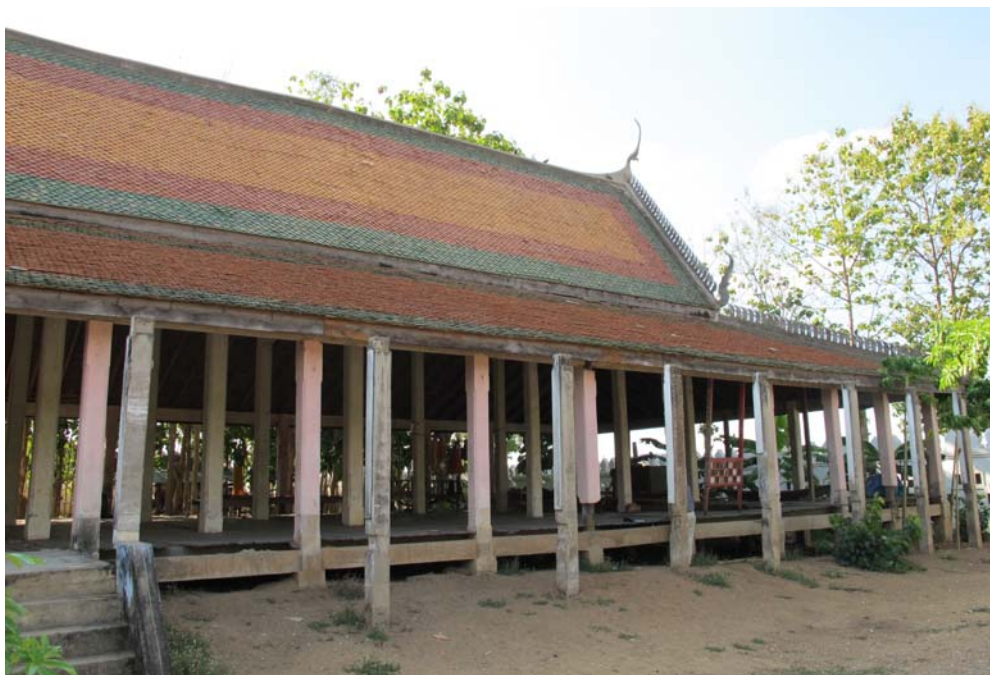
สภาพปัจจุบันของศาลาการเปรียญ

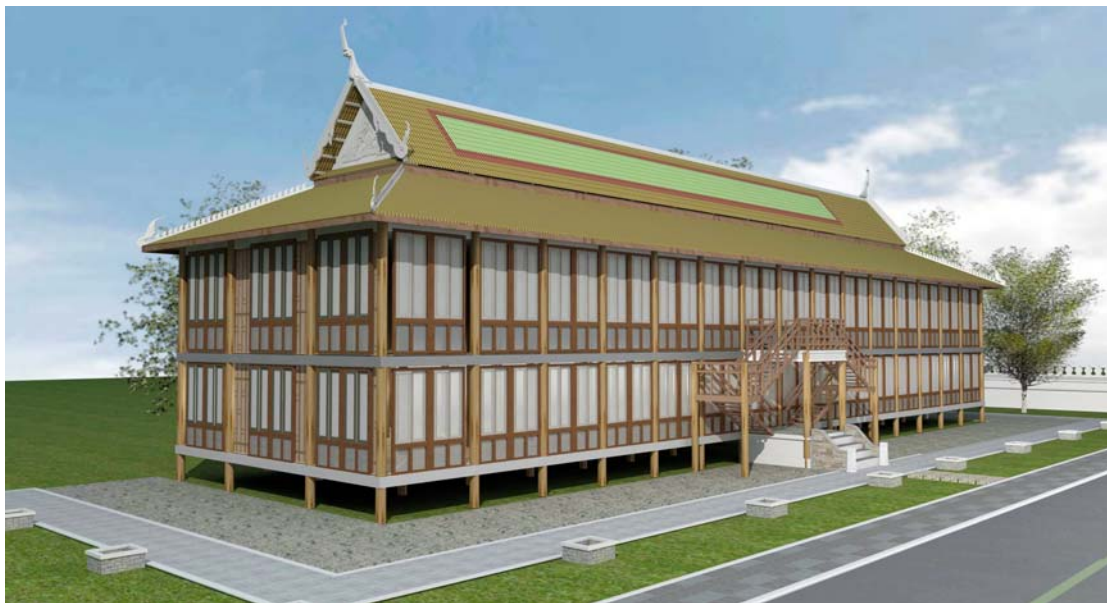
แบบบูรณะปฏิสังขรณ์ศาลาการเปรียญและบริเวณโดยรอบ
