## รายงานฉบับสมบูรณ์

โครงการแนวทางอนุรักษ์และฟื้นฟูระบบนิเวศริมตลิ่งด้วยพันธุ์พืชท้องถิ่นเพื่อฟื้นฟู  
คลองนางย่อนโดยชุมชนบ้านบางซอย หมู่ที่ 7 ต.คุระ อ.คุระบุรี จ.พังงา

สำนักงานกองทุนสนับสนุนการวิจัย (สกว.) ฝ่ายวิจัยเพื่อท้องถิ่น

30 เมษายน 2555

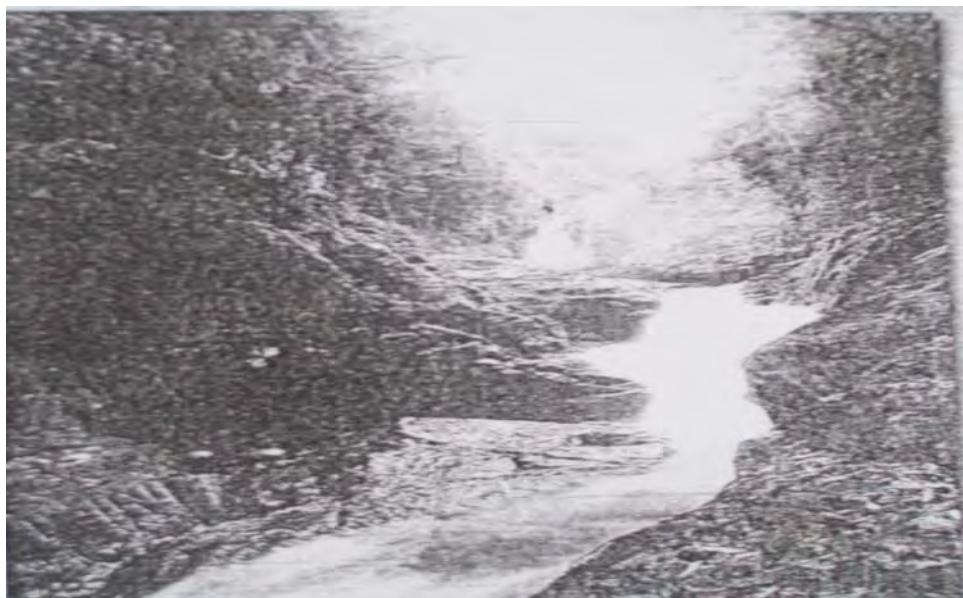
ภาพคลองนางย่อน ตอนบนในอดีต (2506)

มีขนาดลิ่งที่ลาดต่ำ ความกว้างของคลองประมาณ 2 – 3 เมตร มีวังน้ำเป็นระยะๆ ป่าร่มครึ้มสองฝั่งคลอง  
(ภาพจาก คุณนภสร คำชาย)

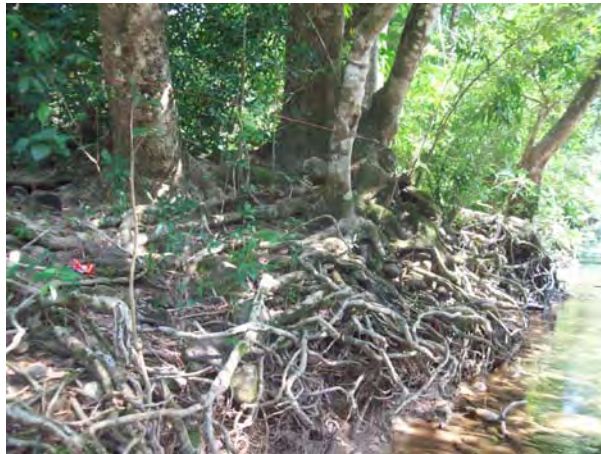
ต้นหยีน้ำ และลูกเลียด(หว่าหิน)

รากไม้ริมน้ำอายุหลายสิบปีปรับตัวตามธรรมชาติจนเป็นเหมือนกำแพงป้องกันตลิ่ง

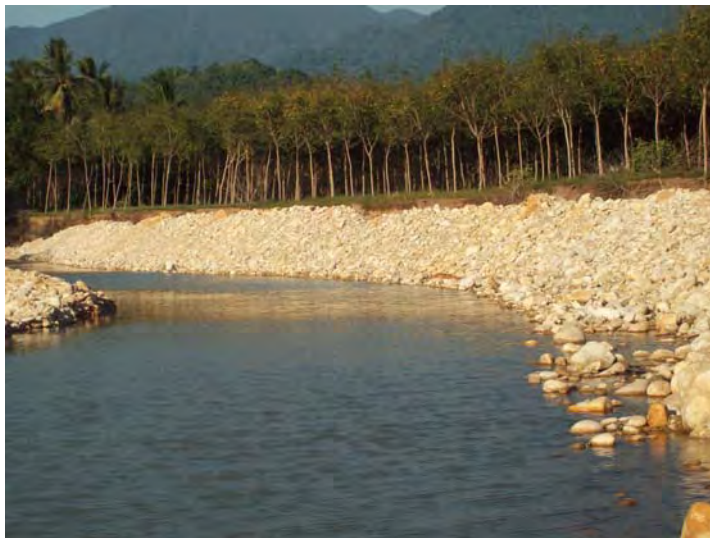
การยกคันหินด้วยเครื่องจักร

พังราบหลังจากน้ำป่าไหลหลาก

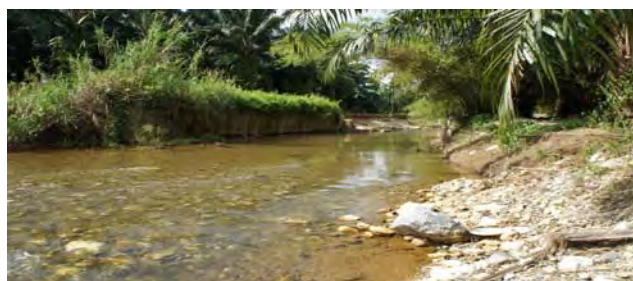
คลองทองหลาง อ.กะเปอร์ จ.ระนอง

**ทีมวิจัยจากบ้านบางซอย** ได้ออกเดินทางจากคุระบุรี ด้วยรถตู้โดยสารตั้งแต่วันที่ 07.00น. ถึงบ้าน  
ทองหลาง ตำบลบ้านนา อำเภอในเวลา 08.00น. คุณเผชิญศักดิ์ เจียกขจร เครือข่ายงานวิจัยเพื่อท้องถิ่นและ  
คณะให้การต้อนรับที่ศูนย์เรียนรู้ด้วยกาแฟและอาหารว่างตอนเช้า ก่อนจะพาเที่ยวชมศูนย์อาชีพผู้สูงอายุ  
และสตรีประจำหมู่บ้าน มีการผลิตผ้าฝ้ายทอมือ เพื่อจำหน่ายให้นักท่องเที่ยว และใช้เองในชุมชน สินค้า  
แฮนด์เมดที่ผลิตจากผ้าขาวม้าเนื้อฝ้ายธรรมชาติ เช่นกล่องไสกระดาดเช็ดหน้า กระดาดชำระ กระเป๋าลือ  
กระเป๋าสะพายสตรี ผ้าคาดผม ผ้าคล้องคอ ผ้าถุง ผ้าซิ่น ผ้าตัดเสื้อ ผ้าขาวม้า และเสื้อทั้งแบบบุรุษ และ  
สตรีตัดและออกแบบโดยแม่บ้านของชุมชน ราคาขายผู้เขียนได้เห็นวิธีการผลิตแล้วถูกเหมือนได้เปล่า การ  
ร้อยด้ายที่ละเอียดอย่างบรรจงกว่าจะถักทอเป็นผืนผ้า ด้วยใจรักจริงๆ หลังจากเยี่ยมชม ทดลองทอผ้า และ  
อุดหนุนผลิตภัณฑ์ของชุมชน แล้วคุณเล็ก เผชิญศักดิ์ได้พาพวกเราชมสวน เลียบริมคลองและ “**การป้องกัน  
ตลิ่งด้วยท่อซีเมนต์ แต่เป็นการซ่อนท่อแบบแนวดิ่ง ก่อนข้างสูง ไม่ได้ทำแบบขั้นบันได ทำให้ไม่สามารถ

ต้านแรงน้ำในช่วงโค้งของคลองได้ มีบางตอนได้โค่นพังลงมา แนวตลิ่งมี การ ปลูกอ้อลิง อ้อยน้ำ และพืช  
ตระกูลหญ้า เสริมป่าธรรมชาติที่มีอยู่เดิม เพื่อป้องกันการชะล้าง และป้องกันตลิ่งพัง**” เวลาอันจำกัดที่ต้อง  
เดินทางต่อในช่วงบ่ายทำให้คณะของเรา ต้องยุติภารกิจที่บ้านทองหลางไว้เพียงเท่านี้ โดยคุณเล็กได้เลี้ยงรุ่น  
ในลูกมะพร้าว ลูกเดือยจนอิ่มพุงกางก่อนจะเดินทางได้อามาตคุณเล็กไว้ว่าเรายังไม่ได้กินข้าวที่นี่ ไม่ยอมแน่  
สักวันเราต้องกลับมาอีกครั้งเพื่อกินข้าวฝีมือภรรยาคุณเล็กให้ได้ ฝากไว้ก่อน!พักเหนื่อยแล้วเดินทางต่อมุ่ง  
หน้าสู่ป่าต้นน้ำ อำเภอพะโต๊ะ ในภารกิจที่สอง

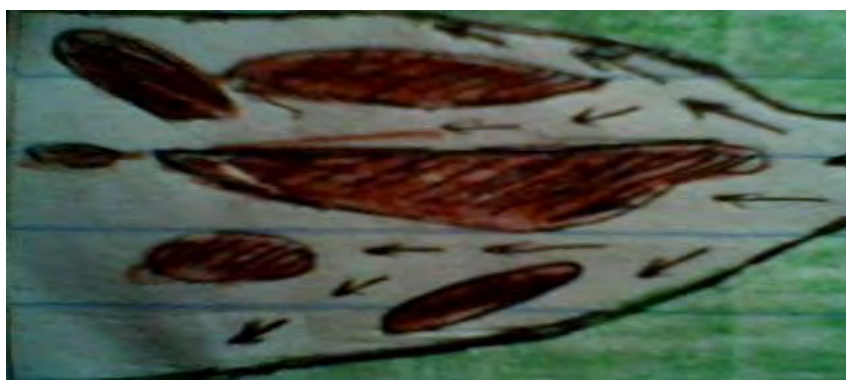
## 5. สันดอนกลุ่ม ระเกะระกะ กลางคลอง

**รูปแบบลักษณะ** สันดอนที่เกิดเป็นก้อนหินขนาดผสมทรายที่เปลี่ยนรูปร่างอยู่ตลอดเวลาในช่วงน้ำหลาก น้ำท่วม กระแสน้ำไหลผ่านไปได้อย่างลำบาก การกัดเซาะกินบริเวณกว้างไกลเนื่องจากปริมาณของตะกอน และความรวดเร็ว เคลื่อนที่ไปมาอยู่บริเวณเดียว ความสูงของสันดอนไม่เกิน 1 เมตร ณ เวลาลด (ธ.ค. – เม.ย.) น้ำท่วมทั้งบริเวณช่วงน้ำป่าลงมีลักษณะและคุณสมบัติกัดตะกอนที่ถูกน้ำพัดมาจากตอนบนๆ ในช่วงฤดูที่แห้งแล้งมากๆลำคลองที่เกิดสันดอนประเภทนี้ น้ำจะแห้งขาดช่วงอยู่กลายเป็น ลานทรายผสมหินกว้างกินบริเวณ 4-5 ไร่ อากาศร้อนระอุจนต้นไม้ที่เกิดใหม่ตามธรรมชาติตายหมดทำให้สันดอนประเภทนี้ไม่ค่อยมีต้นไม้แม้แต่ไม้ทนแล้งก็เติบโตยาก

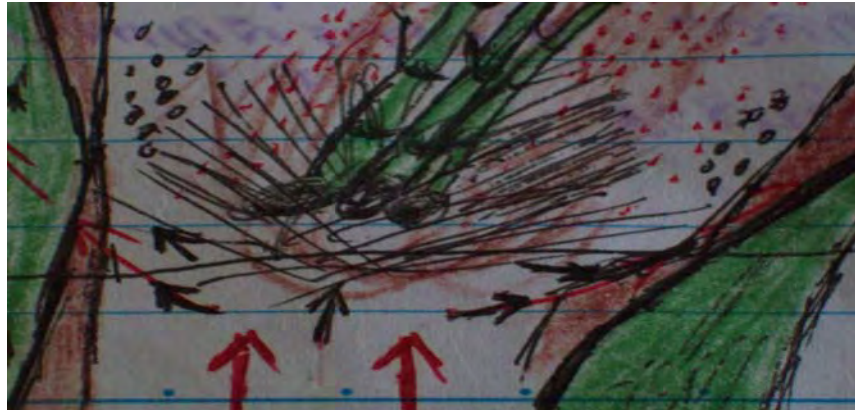
## 6. กอไผ่โคนล้ม

**รูปแบบลักษณะ** กอไผ่ทั้งกอโคนล้มจากการพังของตลิ่งรัศมีมีความกว้างรากตั้งแต่ 1-3 เมตร มีจำนวนลำต้นตั้งแต่ 10 - 100 ลำ ความยาวต่อลำ 5 - 10 เมตร หรือมากกว่า

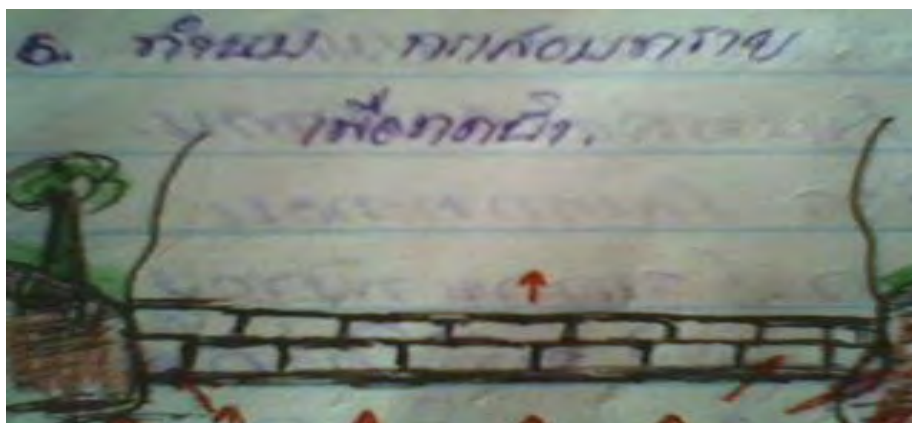
#### 5. ทำนบกระสอบทรายเพื่อทอน้ำ

รูปแบบลักษณะสิ่งกีดขวาง กระสอบบรรจุทรายวางเรียงซ้อนกัน ขวางคลอง เพื่อทอน้ำเพิ่มระดับให้ไหลเข้าร่องเล็กใกล้ตลิ่งเพื่อใช้ในการเกษตรฤดูแล้งและมีได้รื้อออกในช่วงน้ำหลากและไม่ได้ใช้ประโยชน์ต่ออีก

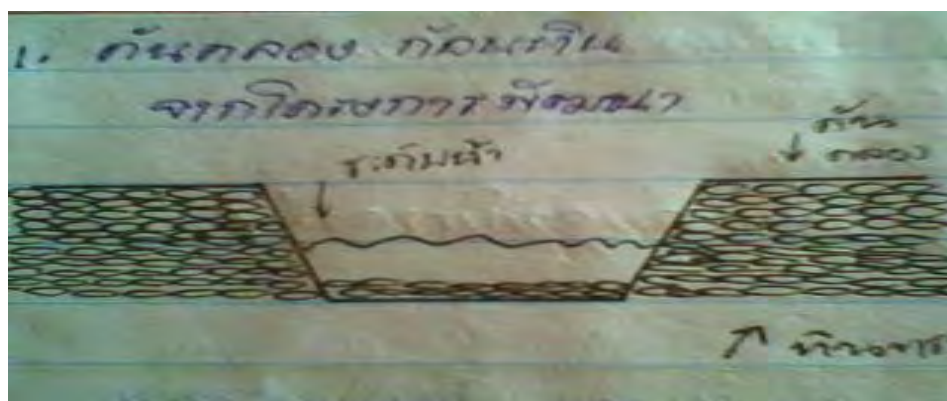
### 1. คันคลองกั้นหิน จากโครงการพัฒนา

รูปแบบลักษณะ 1) คันคลองที่เกิดจากการขุดลอกนำหินทิ้งลงคลองและทรายมาทับเป็นคันเป็นแนวขนานกับลำน้ำ ความสูงประมาณ 2.5 เมตร กว้าง 2 เมตร คันคลองและท้องคลองมีลักษณะเรียบแบนคล้ายถนน

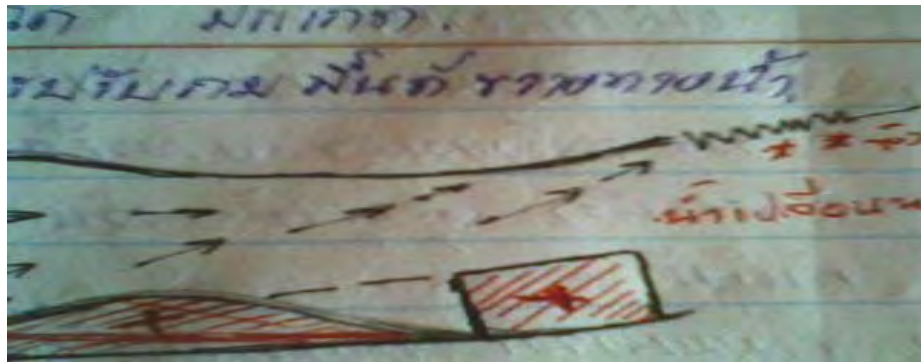
## 2. การปรับถมพื้นที่ขวางทางน้ำ

**รูปแบบลักษณะ** ใช้เครื่องจักร ขุดลอกทรายและก้อนหินในท้องคลองขึ้นมา ปรับถมพื้นที่ริมตลิ่งขึ้นลงคลอง เพื่อเพิ่มพื้นที่ หรือเบนทางน้ำ

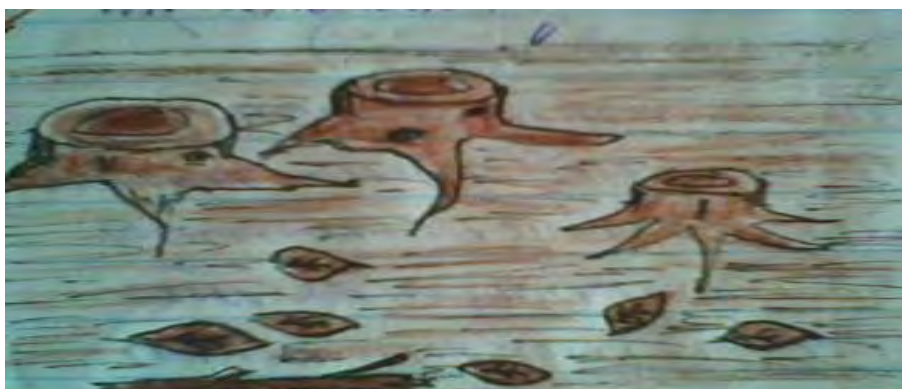
### 4. การตัดโค่นไม้ขนาดใหญ่บนป่าต้นน้ำ เพื่อแปรรูปไม้ หรือใช้ที่ดิน

**รูปแบบลักษณะ** การลักลอบตัดไม้เถื่อนของบุคคลเพื่อแปรรูปบนป่าต้นน้ำ บนที่ลาดชัน ภูเขาต้นน้ำ โดยเฉพาะอย่างยิ่งที่มีหมู่บ้านอยู่เชิงเขาใกล้ทางไหลของน้ำ

**ผลกระทบ** 1) ทำให้โลกร้อน 2) ลายระบบนิเวศป่าไม้ 3) ทำลายการยึดเหนี่ยวโครงสร้างดินภูเขาเมื่อรากไม้ขนาดใหญ่ที่ถูกตัดไปผุพังอยู่ใต้ดินเกิดเป็นโพรง ในฤดูกาลที่ฝนตกหนักทำให้ดินอุ้มน้ำไม่ไหว เกิดภูเขาสไลด์ ดินพัง ดันไม้ไถ่เกลี้ยล้มตามลงมา 4) ทำลายระบบนิเวศลำน้ำเกิดการอุดตันต้นเงินของแหล่งน้ำจากการเคลื่อนของตะกอน

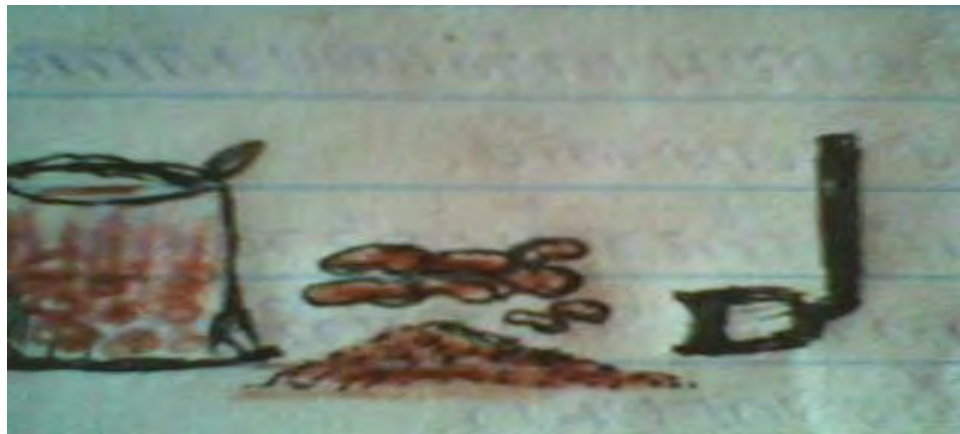
## 5. การเก็บก้อนหิน ขนทราย เคลื่อนย้ายออกจากคลอง (ด้วยเครื่องมือเบา)

**รูปแบบลักษณะ** ใช้คนเก็บบรรจุกระสอบลำเลียงขึ้นจากคลองไปใช้ส่วนบุคคล

**ผลต่อการไหลของน้ำ** น้ำเซาะได้ง่ายต่อพื้นที่ที่ถูกทำลาย

**ผลกระทบ** 1) ทำลายระบบนิเวศตลิ่ง และท้องคลอง 2) การลำเลียงหินและทรายขึ้นจากตำแหน่งเดิมในปริมาณที่มาก น้ำหนักจากการป็นปายทำให้ตลิ่งมีตำหนิขยายการพังทลาย 3) เกิดการเอาอย่างการทำลายทรัพยากรของผู้พบเห็น 4) เป็นตัวอย่างให้บุคคลภายนอกที่เข้ามาท่องเที่ยวเก็บหินสวยงาม ขนทรายออกไปภายนอก บางรายกลับมาซ้ำ ๆ เพื่อขนไปเพื่อขายให้กับร้านขายเครื่องตกแต่งสวนหย่อม

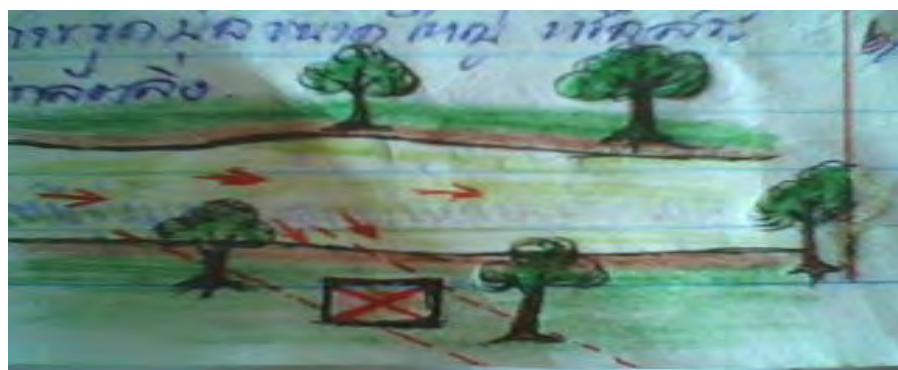
## 6. การขุดบ่อขนาดใหญ่ หรือสระใกล้ตลิ่ง

**รูปแบบลักษณะ** การขุดพื้นที่ใกล้ตลิ่งของบุคคลซึ่งเป็นเจ้าของที่ดิน ที่มีเอกสารสิทธิ์อาจจะนำหินทรายไปใช้ประโยชน์อื่นใดหรือเพื่อใช้สระนั้นเพื่อการเกษตร โดยที่ระยะห่างระหว่างสระกับคลองใกล้กันเกินไป<sup>6</sup>

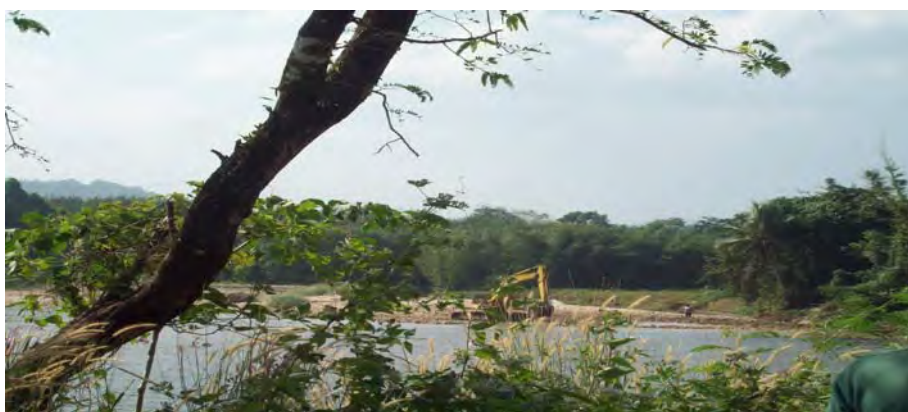
#### 7. การขุดลำเลียงหินและทรายขึ้นจากคลองในปริมาณมาก (เครื่องจักรหนัก) ตั้งแต่ 1 คันรถบรรทุกขึ้นไป

**รูปแบบลักษณะ** การใช้รถแบ็กโฮ และรถบรรทุกสับลื้อขุดตักหินและทรายขึ้นรถบรรทุกลำเลียงขึ้นจากคลอง หรือย้ายตำแหน่งจากบริเวณหนึ่งไปสู่อีกบริเวณหนึ่ง เพื่อประโยชน์ส่วนบุคคล เพื่อส่วนรวม หรือเพื่อจำหน่าย เป็นการฝ่าฝืนกฎหมายไม่มีหน่วยงานดูแลรับผิดชอบ

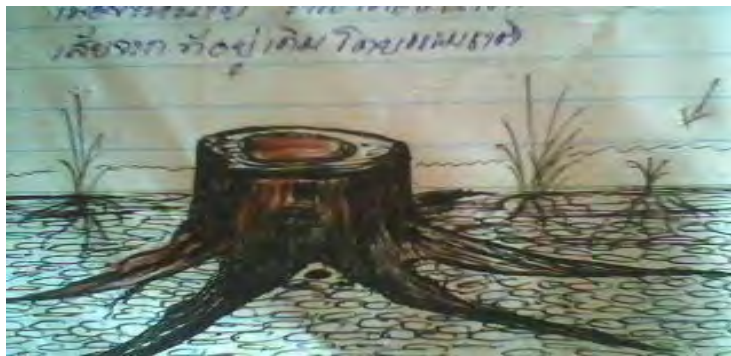
ตอไม้เก่า

**รูปแบบลักษณะ** การเก็บ ขุดไม้แก่น ไม้อนคลอง หรือ ไม้อนไพร (คำอธิบายความหมาย หมวด ศัพท์คลอง) ตอไม้ รากไม้ที่ฝังอยู่ใต้ดินในท้องคลอง หรือริมตลิ่งเพื่อประดับบ้าน เพื่อจำหน่ายหรือเพื่ออื่นใดอันย้ายออกหรือเคลื่อนไปเสียจากที่อยู่เดิมโดยธรรมชาติ

**ผลต่อการไหลของน้ำ** ไม้ขอน ขอนไม้ที่ฝังอยู่ใต้ดินใกล้ตลิ่งเป็นเสมือนคันธรรมชาติที่ป้องกันไม่ให้โครงสร้างทรุดตัวง่ายเมื่อน้ำเซาะ

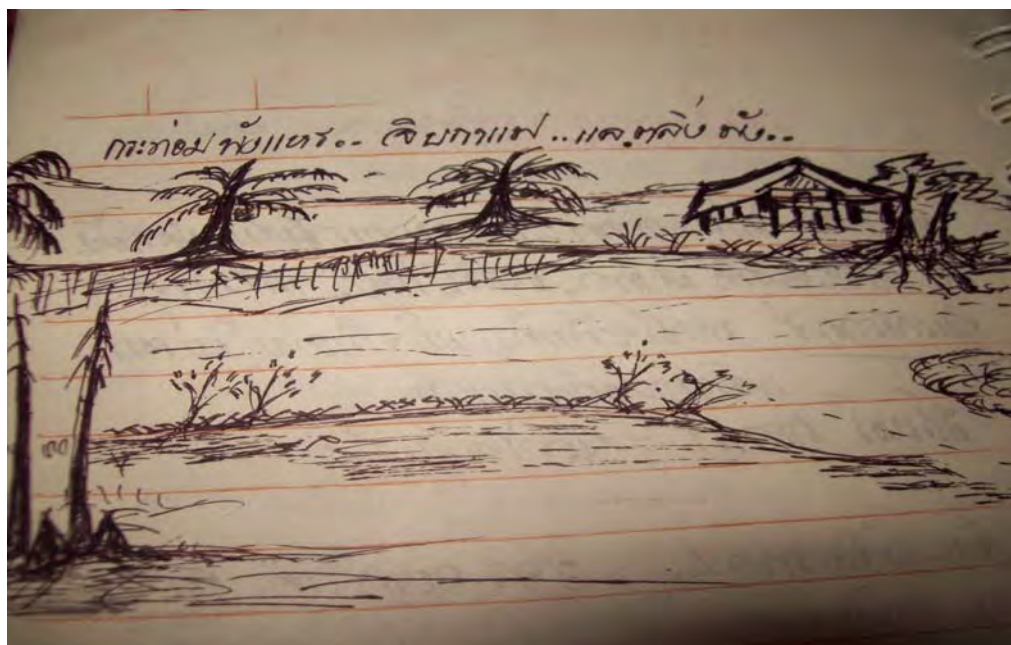
ทั่วบริเวณจะกลายเป็นหาดก้อนหิน แต่เมื่อน้ำป่าลงท่วมทั้งบริเวณจากตะกอนขวางทางน้ำ ไม่มีร่องน้ำไหล ถ้าคลองจะตันด้วยก้อนหิน ทราบ ระดับน้ำจะไหลอยู่ได้หาดก้อนหินน้ำจะพยายามเปิดทางเดินใหม่ ที่สามารถกัดเซาะไปได้เรียกว่าน้ำเปลี่ยนทาง ทางที่เปลี่ยนไปนั้นจะทำลายที่ดิน ถนนและบ้านเรือน สภาพคลอง ณ จุดขุดลอกหลังจากน้ำป่าไหลผ่านเป็นครั้งแรก ตลิ่งจะพังลงมาแทนที่ บริเวณที่ถูกขุดออกไป ดันไม้จะถูกกัดเซาะจนโคนล้ม

**กระท่อมพังแหล่ จิบกาแฟ!!! แลตลิ่งพัง!!! คลองนางยอน !!!**

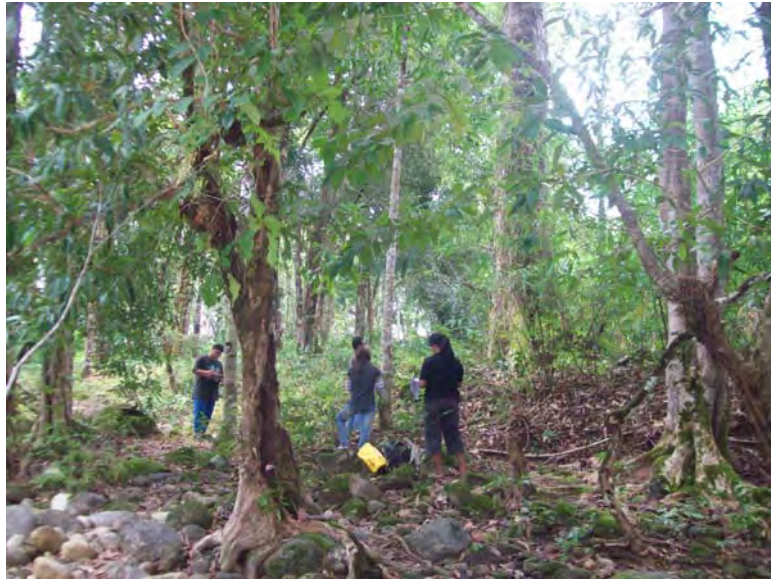
## ป่าริมน้ำหาดลิ่งที่สมบูรณ์ พื้นที่ต้นน้ำ

ชมภู่น้ำ ไม้แดง มะม่วงฝ้าย หว้าหิน ยางนา ไม้แดง เกรียง เปล้า ตะโก  
(ไม้ท้องถิ่นชอบน้ำ ต้น รากจับน้ำได้ดี)

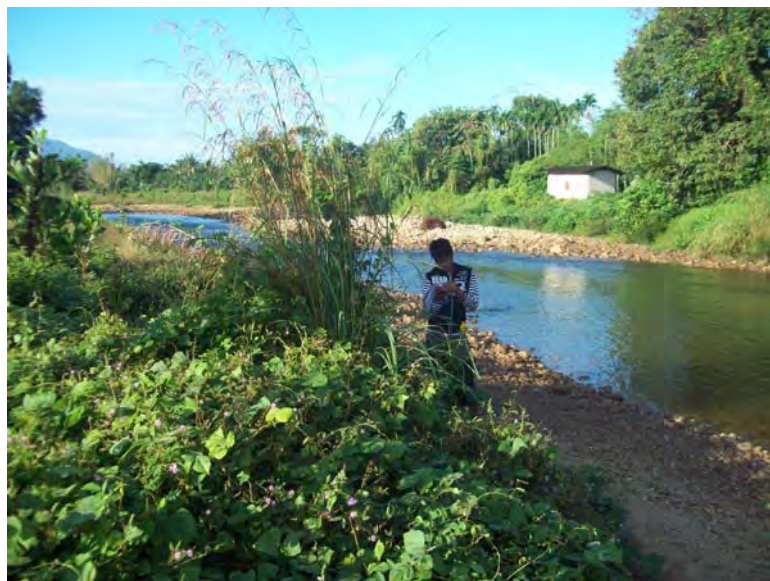
ป่าริมน้ำหาดลิ่งหลังการพังทลาย 1-2 ปี พื้นที่กลางน้ำสันดอนหินผสมทราย

กระถินเทพา ไมยราบ หญ้าแฝก ถั่วคลุม ไคร้หน้า ถั่วผี ปอ ชุมเห็ด พังแหร(ไม้ทนแล้ง )

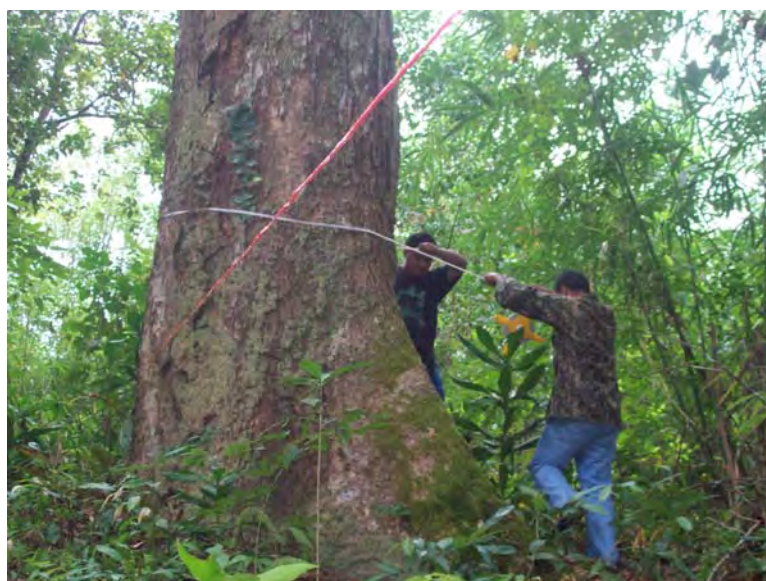
ป่าริมน้ำที่สมบูรณ์มีไม้ท้องถิ่นที่หลากหลายระดับ มีระบบรากที่เสริมกันทั้งแนวตั้งและระนาบในการรักษาตลิ่ง

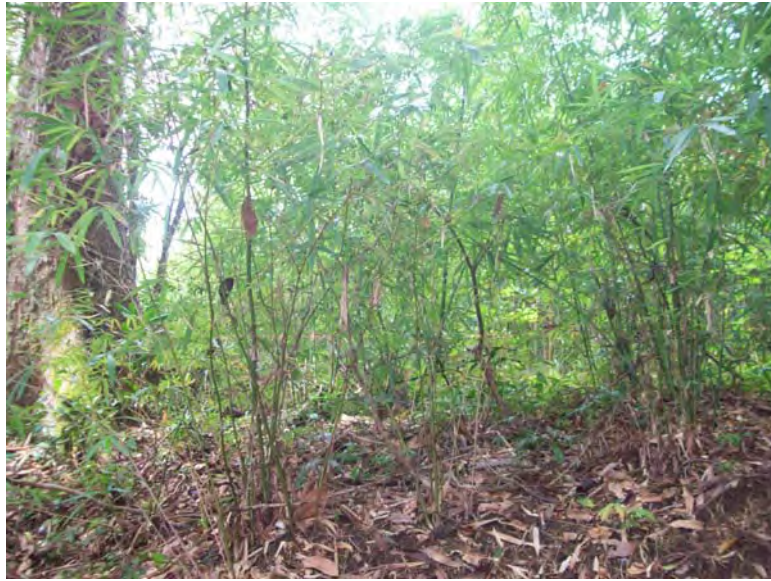
“ไผ่ป่าขนาดเล็กที่ขึ้นได้ต้นไม้อายุมีระบบรากผิวดินเสริมกับไม้ระดับสูงที่มีรากแนวดิ่ง

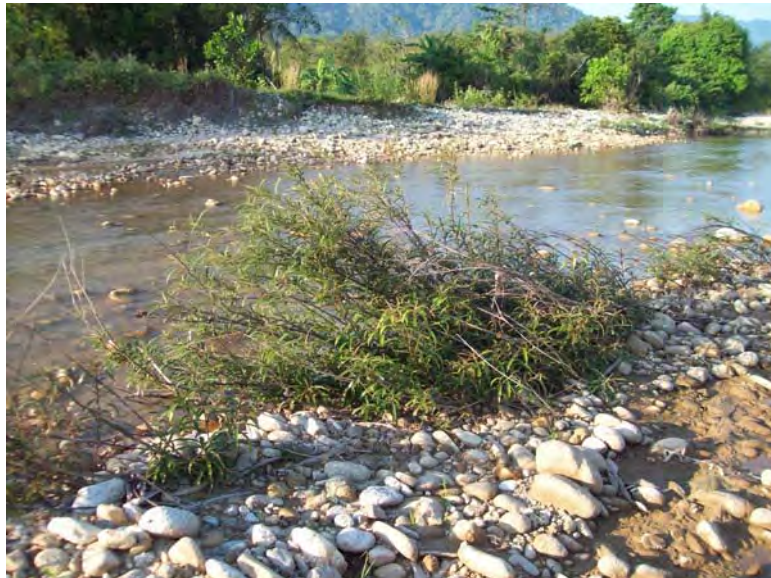
คลองที่พังจนกว้างแบนราบและตื้นทำให้น้ำล้นตลิ่งรวดเร็วเมื่อน้ำมีปริมาณมาก น้ำไหลเร็วแรงเร็ว  
( มกราคม 2555)

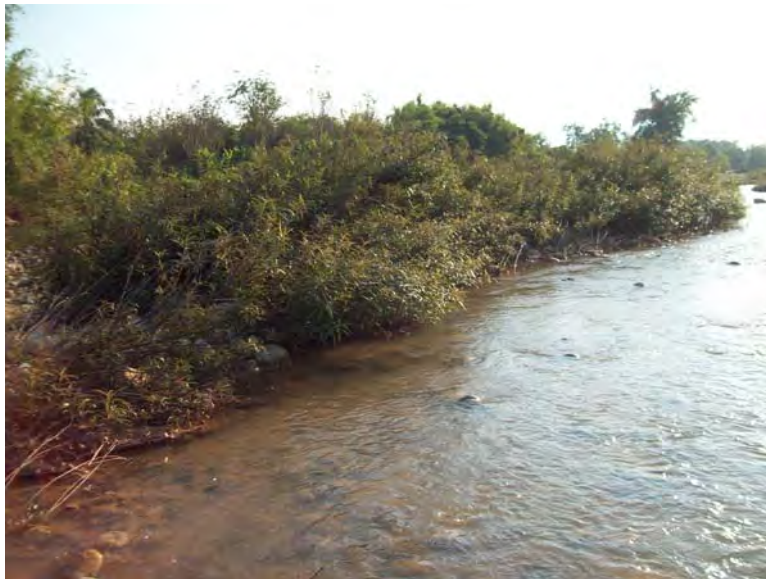
ไคร้หน้า(ไคร้หางนาค)เป็นแนวป้องกันรักษาดั้งธรรมชาติยึดหยุ่นตามกระแสน้ำ  
( มกราคม 2555)

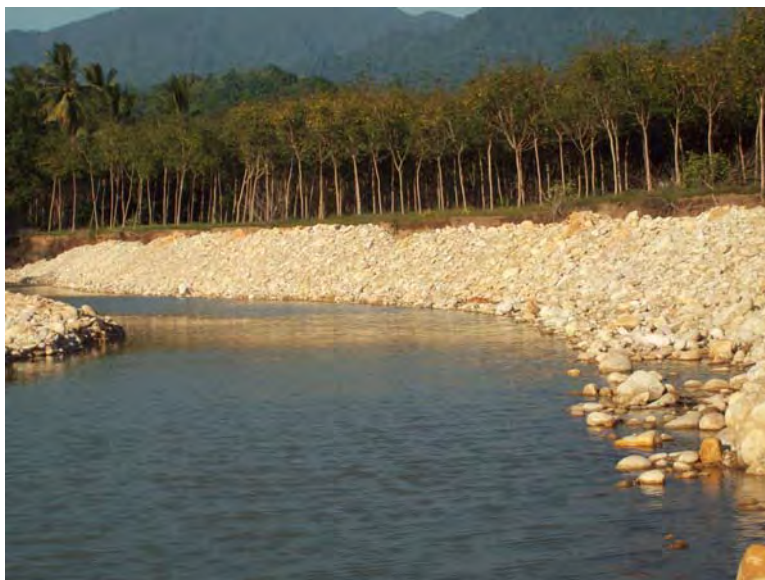
การขุดหินในคลองขกเป็นกันกันตลิ่งที่ไม่ได้ผลเมื่อน้ำเพิ่มปริมาณก็พังลงมาเบนราบ  
( มกราคม 2555 )

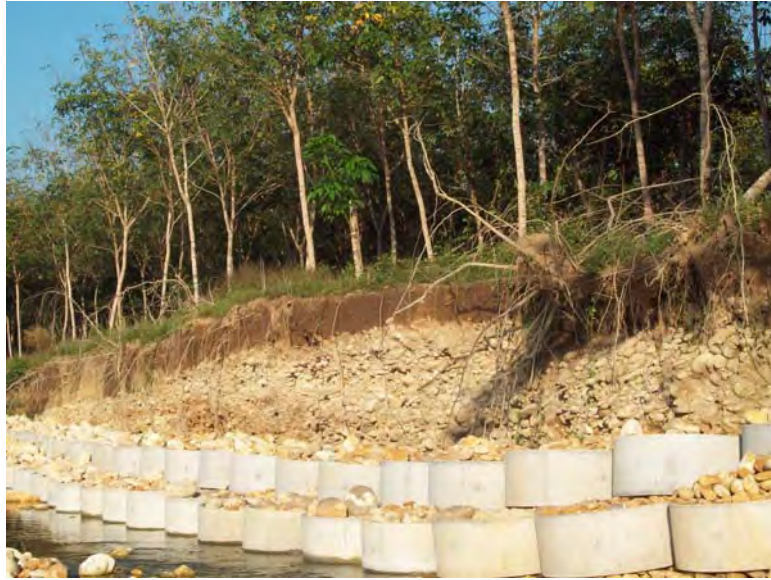
การวางแผนป้องกันตลิ่งของชาวบ้านที่ต้องสูญเสียที่ดินที่ต้องติดตามผลต่อไป  
(มกราคม 2555)
