โครงการศึกษาความเชื่อมโยงของวัฒนธรรมท้องถิ่นสมัยอดีตถึงปัจจุบัน  
เพื่อพัฒนาฐานข้อมูลวัฒนธรรมและอารยธรรมโบราณ  
ในพื้นที่บริเวณลุ่มแม่น้ำโขงและคาบสมุทรลพบุรี ระยะที่ 2

รายงานการศึกษาเรื่องถนนและเส้นทางโบราณ  
ในพื้นที่ประเทศกัมพูชา ไทย ลาว และสหภาพเมียนมาร์

พ.อ. รศ. ดร. สุรัตน์ เลิศล้ำ  
โรงเรียนนายร้อยพระจุลจอมเกล้า  
และคณะ

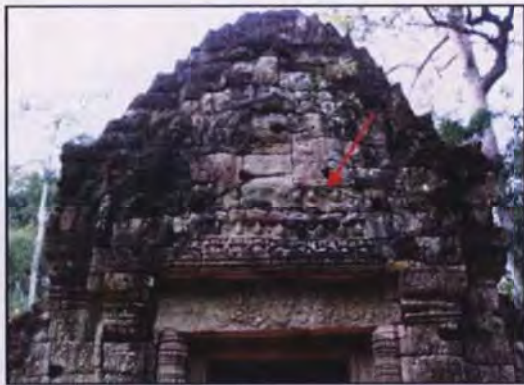
ภาพที่ 1.2 ร่องรอยการใช้โครงสร้างไม้ประกอบหน้าบัน ที่มุขทิศตะวันออก ของธรรมศาลาประจำปราสาทพระขรรค์ เมืองพระนคร

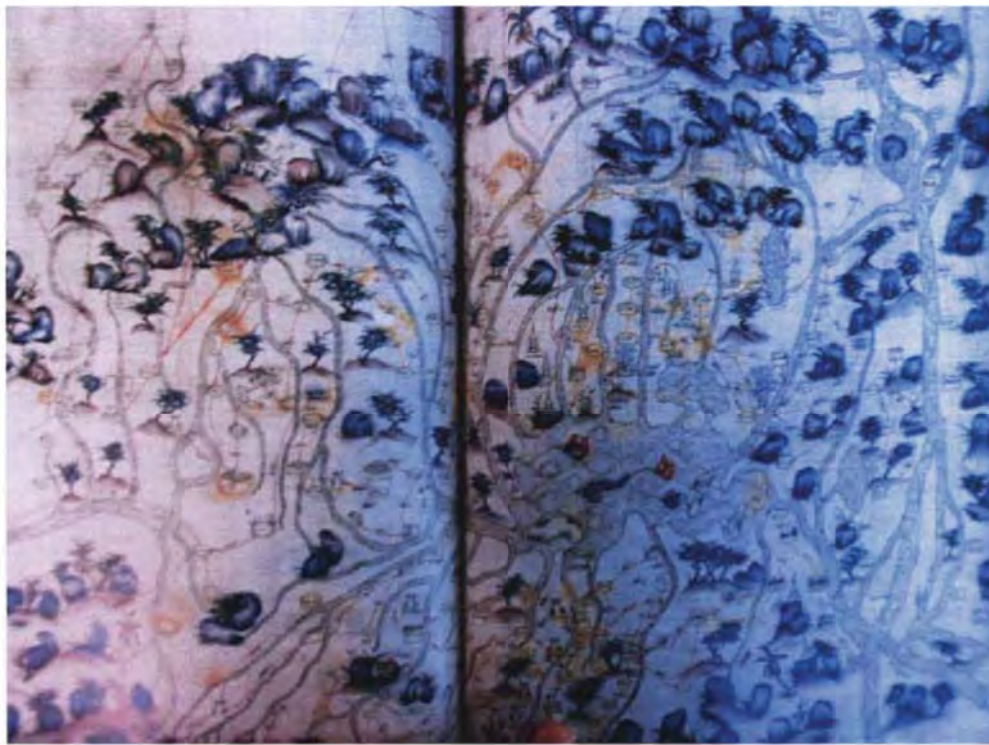
ภาพที่ 2.3 แผนที่โบราณระวางเขมรในนี้ (ภาพไม่เต็มอัตราส่วน) (Phasuk and Stott, 2004: 114-115)

2. แผนที่โบราณ เพื่อใช้ศึกษาเปรียบเทียบเส้นทางที่อยู่บนแผนที่โบราณกับแนวถนนโบราณ ตัวอย่างเช่นทำให้เราทราบว่าถนนโบราณจากเมืองพระนครถึงเมืองพิมาย (บางส่วน) ได้มีการใช้งานในสมัยรัตนโกสินทร์ตอนต้น โดยเราสามารถพิสูจน์ทราบได้จากการเปรียบเทียบแนวดนในแผนที่โบราณที่มีการลงตำแหน่งของธรรมศาลาพรหมเกล และสะพานขอม (ไทยเรียกสะพานทิพกัมพูชาเรียกสเปียนโทป) ตามภาพที่ 2.3

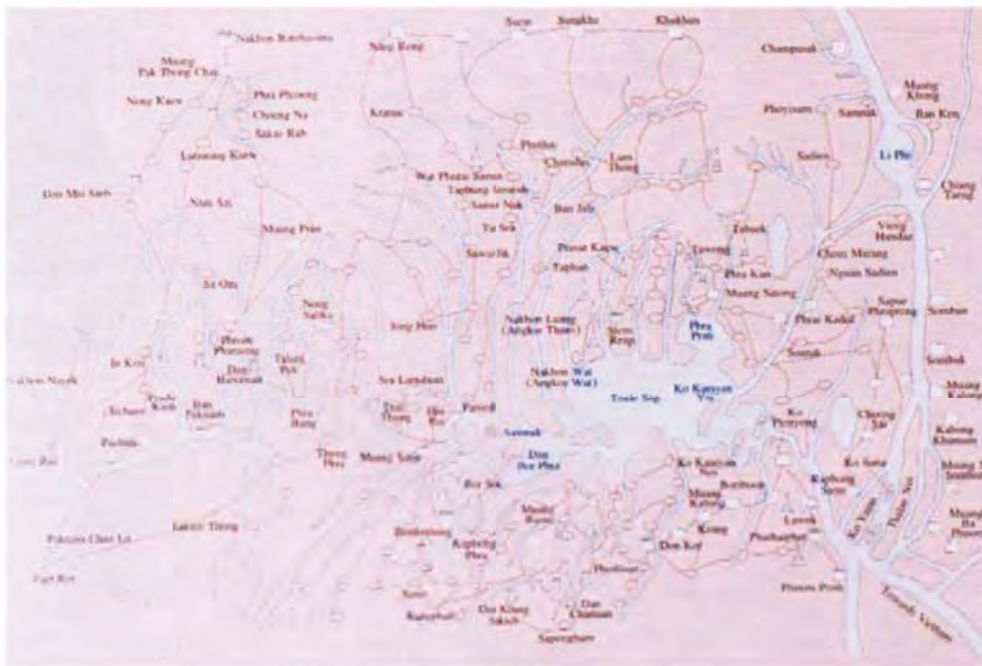
ภาพที่ 2.4 รายละเอียดของแผนที่โบราณระหว่างเขมรในนี้ (ภาพไม่เต็มอัตราส่วน) (Phasuk and Stott, 2004: 117)

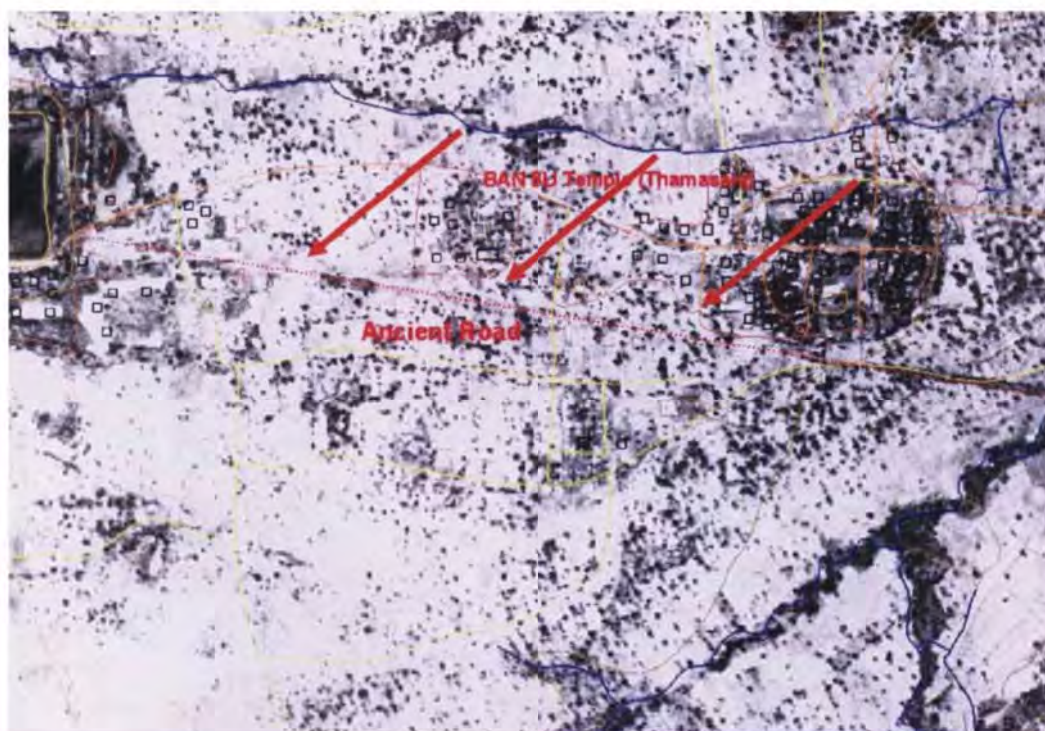
ภาพที่ 2.5 ภาพถ่ายทางอากาศ พ.ศ. 2496 แสดงแนวถนนโบราณบริเวณปราสาทบ้านบุ (ภาพไม่เต็มอัตราส่วน)

3. ภาพถ่ายทางอากาศ พ.ศ. 2496 และ ภาพถ่ายทางอากาศ William-Hunts Collection ภาพถ่ายทางอากาศดังกล่าวสามารถนำมาใช้ในการศึกษาลักษณะภูมิประเทศในสมัยที่ยังไม่มีการเปลี่ยนแปลงอย่างรุนแรงต่อสภาพพื้นที่ของแหล่งโบราณคดี หรือโครงสร้างทางกายภาพของพื้นที่ชุมชนโบราณ ซึ่งทำให้เราสามารถใช้ในการศึกษาวิเคราะห์แนวที่น่าจะเป็นแนวถนนโบราณ และสิ่งก่อสร้างตามแนวถนนโบราณได้ในบางพื้นที่ที่สามารถตรวจสอบจากภาพถ่ายทางอากาศเหล่านี้ได้ ในขณะที่เดียวกันในบางพื้นที่ก็ไม่สามารถศึกษาได้ด้วยเหตุผลทางกายภาพของพื้นที่ เช่น การปกคลุมของต้นไม้อย่างหนาแน่น หรือสิ่งที่เราพยายามค้นหาถูกดินทับถมจนไม่สามารถตรวจสอบได้ ดังนั้น การศึกษาจากหลายสาขาในลักษณะสหสาขาจึงเป็นสิ่งจำเป็นอย่างยิ่งในการศึกษาวิจัยของโครงการนี้

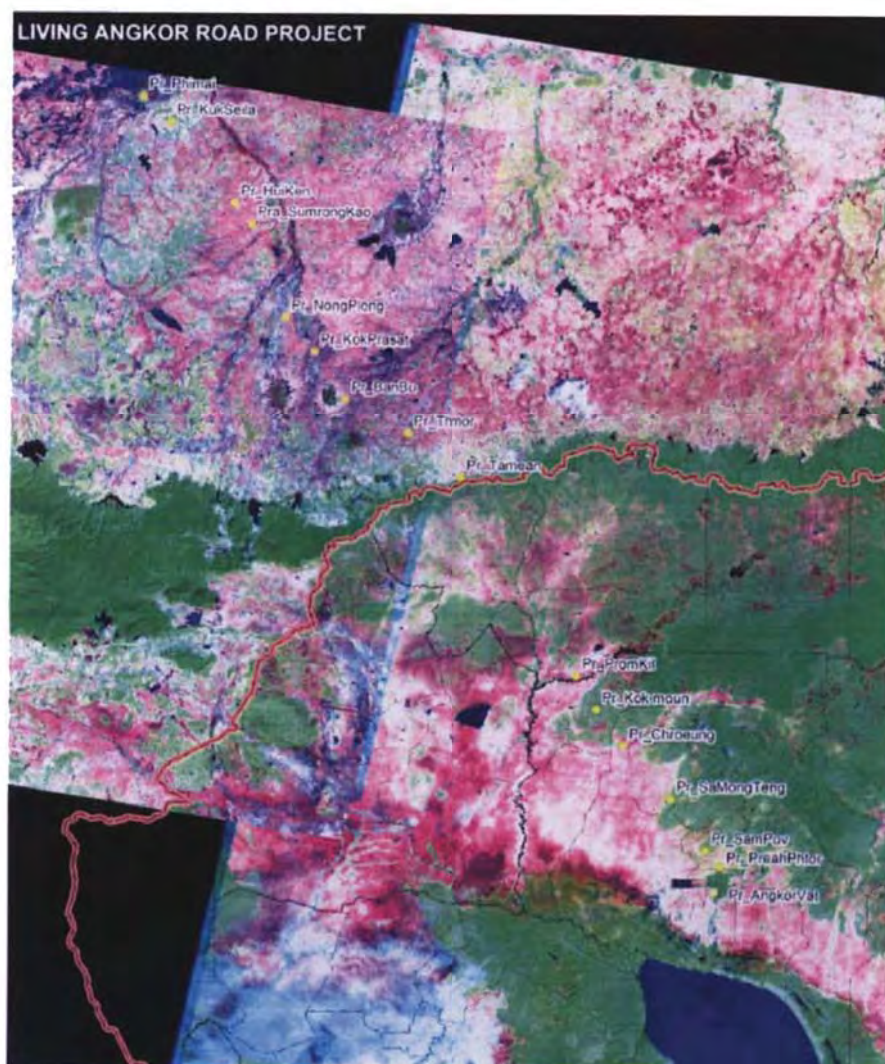
ภาพที่ 2.6 ภาพถ่ายดาวเทียม Landsat ETM แสดงพื้นที่ตามแนวถนนโบราณ (ภาพไม่เต็มอัตราส่วน)

4. ภาพถ่ายดาวเทียม Landsat ETM เพื่อใช้ในการศึกษาภาพรวมของพื้นที่ลักษณะของพื้นที่ในปัจจุบัน เส้นทางน้ำ และแหล่งชุมชนปัจจุบัน และใช้ในการศึกษาร่วมกับข้อมูลอื่นๆ เนื่องจากข้อมูลจากดาวเทียม Landsat ETM สามารถครอบคลุมพื้นที่ศึกษาทั้งหมดได้ ตัวอย่างเช่นทำให้เราสามารถมองภาพรวมของการเปลี่ยนแปลงของพื้นที่จากที่ลุ่มต่ำ ณ เมืองพระนคร จนถึงที่ราบสูงในเขตเมืองพินาย ลักษณะของเส้นทางน้ำและการไหลของน้ำโดยการศึกษาประกอบกับข้อมูลความสูง

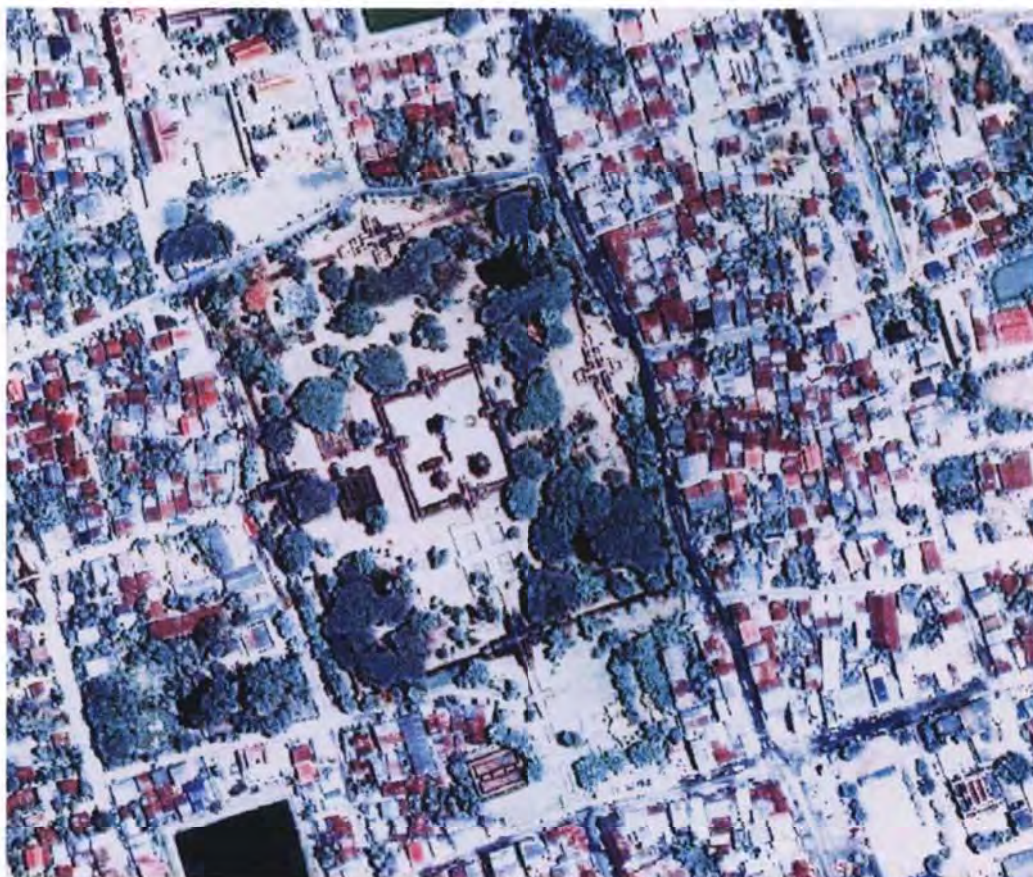
ภาพที่ 2.9 ภาพถ่ายดาวเทียม IKONOS แสดงพื้นที่บริเวณปราสาทหินพิมาย (ภาพไม่เต็มอัตราส่วน)

5. ภาพถ่ายดาวเทียม IKONOS เพื่อใช้ในการศึกษาลักษณะพื้นที่ในรายละเอียดผังเมืองโดยละเอียด สภาพพื้นที่ปัจจุบันโดยละเอียด ซึ่งทำให้เราสามารถตรวจสอบแผนผังหรือแนวขอบเขตอาณาบริเวณที่มีความสำคัญต่อการศึกษาวิจัยเป็นอย่างดี นอกจากนี้ยังทำให้เราสามารถตรวจสอบโครงสร้างหรือแนวถนนโบราณที่ยังหลงเหลืออยู่ได้เป็นอย่างดี เนื่องจากโครงสร้างที่มีขนาดเล็กไม่สามารถตรวจสอบได้จากข้อมูลภาพถ่ายดาวเทียมที่มีรายละเอียดปานกลาง (รายละเอียดภาพตั้งแต่ 10 เมตรขึ้นไป)

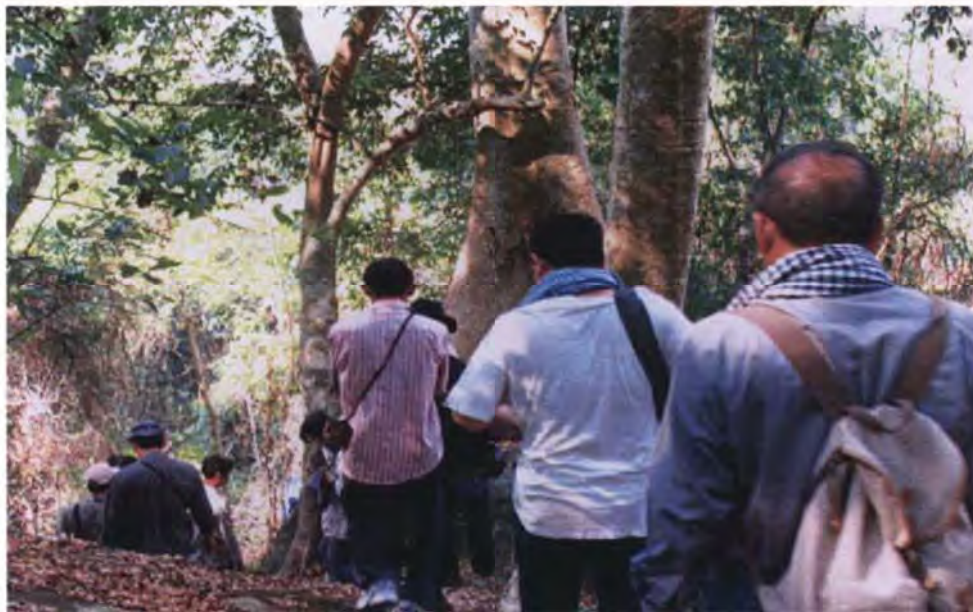
ภาพที่ 2.11 ภาพถ่ายจากการสำรวจภาคพื้นบริเวณช่องตาเมื่อน

9. ข้อมูลจากการสำรวจภาคสนาม ถือเป็นข้อมูลสำคัญที่สุดอย่างหนึ่งในการทำการวิจัยนี้ เนื่องจากในการศึกษาวิจัยทางด้านเทคโนโลยีสื่อสารระยะไกลและการใช้ระบบสารสนเทศภูมิศาสตร์นั้น การตรวจสอบภาคพื้นถือเป็นขั้นตอนสำคัญที่สุดขั้นตอนหนึ่ง เนื่องจากการจำแนกชนิดของพื้นที่จากข้อมูลภาพถ่ายดาวเทียมหรือภาพถ่ายทางอากาศยังไม่สามารถทำได้อย่างสมบูรณ์ นอกจากนั้นแล้วในการศึกษาวิจัยโดยละเอียดของสภาพภูมิประเทศยังเป็นไปโดยยากจากการประยุกต์ใช้เทคโนโลยีสื่อสารระยะไกลแต่เพียงอย่างเดียว แต่การนำข้อมูลจากการสำรวจภาคพื้นไปขยายผลกับการศึกษาวิจัยทางด้าน เทคโนโลยีสื่อสารระยะไกลและการใช้ระบบสารสนเทศภูมิศาสตร์นั้นจะเป็นการขยายผลการศึกษาวิเคราะห์ได้เป็นอย่างดี ดังนั้นการวิจัยในการศึกษาถนนโบราณนี้จึงมีขั้นตอนการวิจัยโดยเริ่มต้นด้วยการวิเคราะห์ข้อมูลสื่อสารระยะไกลและการใช้ระบบสารสนเทศภูมิศาสตร์ เพื่อใช้ในการกำหนดจุดและพื้นที่เพื่อทำการสำรวจภาคพื้นดิน และเมื่อทำการสำรวจภาคพื้นดินแล้ว ข้อมูลจากการสำรวจภาคพื้นดินถูกนำกลับไปวิเคราะห์ร่วมกับข้อมูลสื่อสารระยะไกลและการใช้ระบบสารสนเทศเพื่อทำการวิเคราะห์ขยายผลการศึกษา จากการดำเนินการวิจัยตามขั้นตอนดังที่กล่าวข้างต้นในการดำเนินการศึกษาเชิงสหวิทยาการ ทำให้สามารถค้นพบข้อมูลใหม่ดังมีรายละเอียดที่นำเสนอในหัวข้อ 1.4

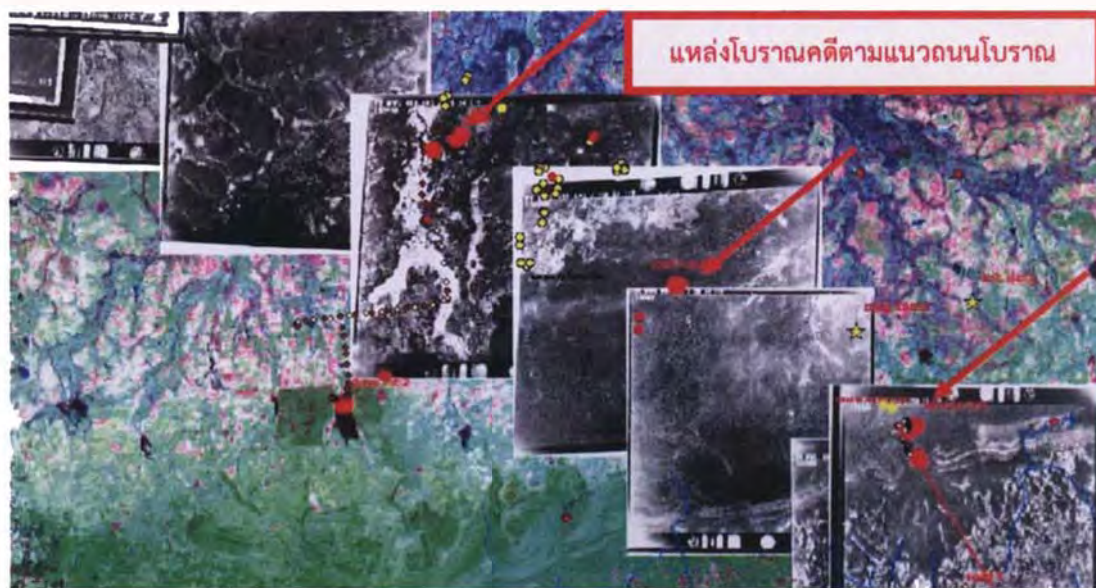
ภาพที่ 2.13 Landsat ETM และ ภาพถ่ายทางอากาศโบราณตามตำแหน่งธรรมศาลา (ภาพไม่เต็มอัตราส่วน)

2) นำตำแหน่งธรรมศาลาที่ทราบแน่นอนแล้วพัฒนาเป็นชั้นข้อมูลสารสนเทศภูมิศาสตร์ แล้วทำการตรวจสอบลักษณะของภูมิประเทศจากข้อมูลภาพถ่ายดาวเทียม ภาพถ่ายทางอากาศ และแผนที่ต่างๆ เพื่อทำการตรวจสอบค้นหาโครงสร้างที่อาจจะเป็นแนวถนนโบราณ โดยเฉพาะจากข้อมูลภาพถ่ายทางอากาศโบราณ เนื่องจากการเปลี่ยนแปลงของพื้นที่ยังมีไม่มากนัก ซึ่งเป็นประโยชน์ในการสำรวจภาคพื้นดิน และการสำรวจทางธรณีฟิสิกส์ โดยทำให้เราสามารถกำหนดพื้นที่ในการสำรวจได้แคบขึ้น

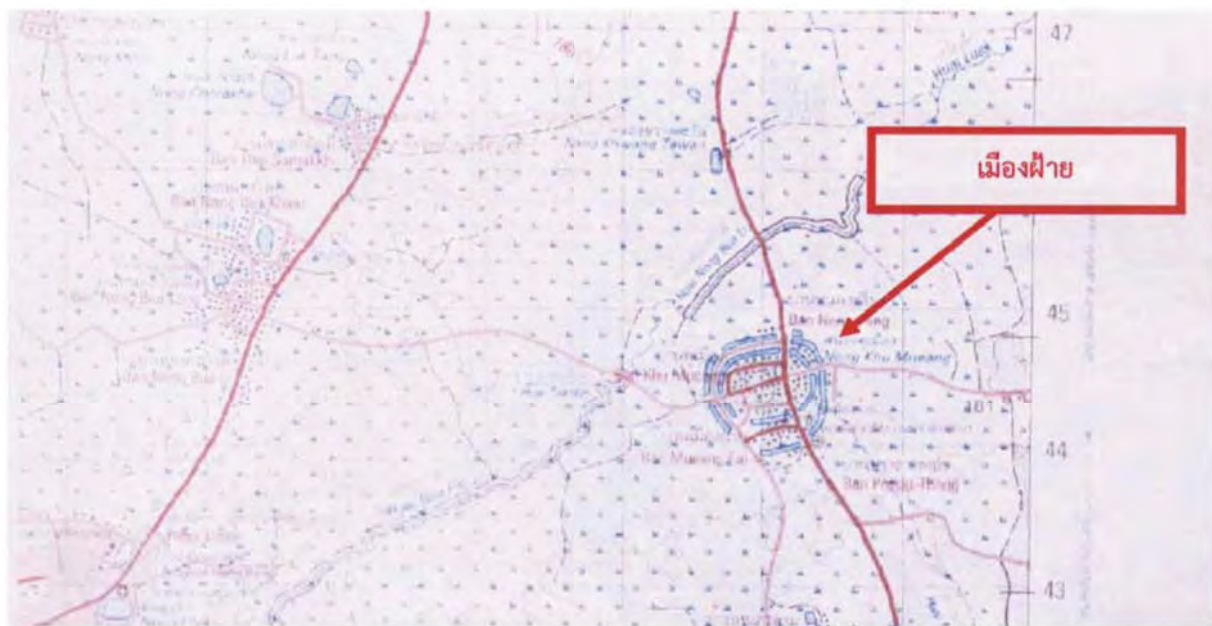
ภาพที่ 2.14 แผนที่ 1:50,000 บริเวณเมืองฝ้าย จังหวัดบุรีรัมย์ (ภาพไม่เต็มอัตราส่วน)

3) ตรวจสอบโครงสร้างที่สร้างโดยมนุษย์ตามแนวถนนโบราณ เช่น แหล่งน้ำที่ถูกสร้างโดยมนุษย์ สะพานโบราณ เมืองโบราณ จากภาพถ่ายทางอากาศ ภาพถ่ายดาวเทียม และข้อมูลจากการสำรวจเดิม เพื่อให้การวิเคราะห์เริ่มต้นได้ข้อมูลมากพอเพียงกับการสำรวจภาคพื้นต่อไป

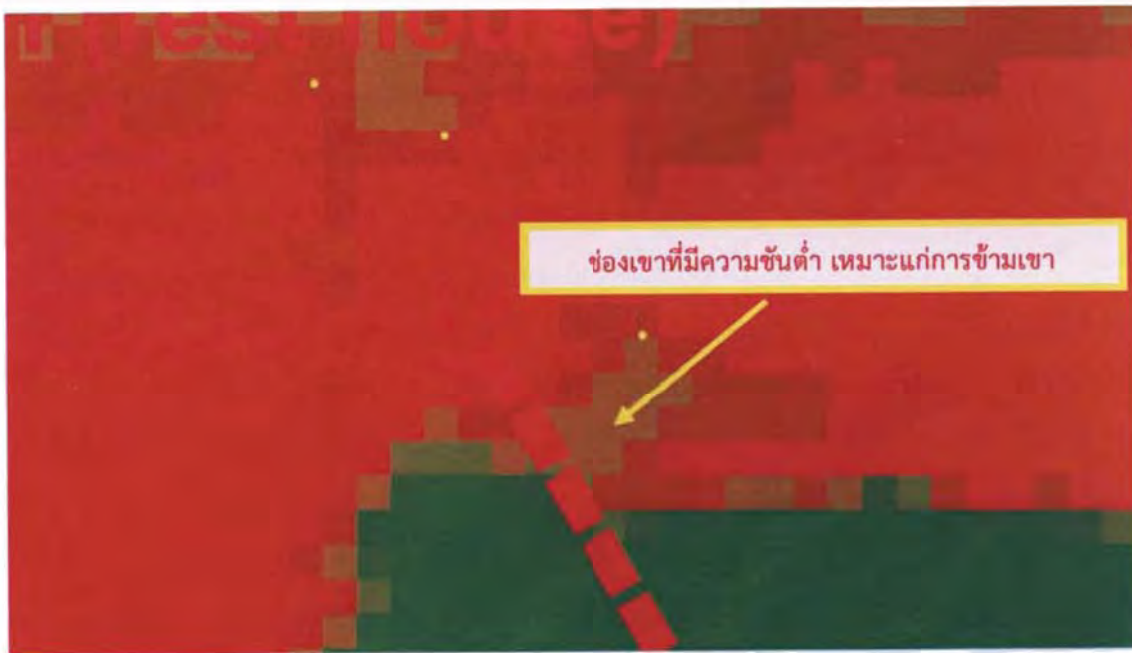
ภาพที่ 2.18 ข้อมูล SRTM แสดงพื้นที่ต้องสงสัยของเส้นทางข้ามช่องตาเมียน

การค้นพบเส้นทางข้ามช่องตาเมื่อนนี้เป็นผลจากการดำเนินการวิเคราะห์ข้อมูลความสูง SRTM ร่วมกับการวิเคราะห์ข้อมูลจากการสัมภาษณ์ผู้สูงอายุที่สุดในหมู่บ้านตาเมียงซึ่งเคยทำการข้ามช่องตาเมื่อนไปทำการค้าขายในฝั่งประเทศกัมพูชาในปัจจุบัน ซึ่งจากการวิเคราะห์ข้อมูลความสูง ทำให้เราสามารถตรวจสอบช่องทางที่เหมาะสมสำหรับการข้ามช่องตาเมื่อน เนื่องจากมีความชันน้อยที่สุด (ทางด้านทิศตะวันออกเฉียงใต้) ดังภาพที่ 2.18 และลักษณะภูมิประเทศดังภาพ 2.19 ซึ่งสอดคล้องกับข้อมูลจากการสัมภาษณ์ ซึ่งระบุว่าช่องทางข้ามเข้าเขตกัมพูชาอยู่ทางขวาของปราสาทตาเมื่อนธรม มีใช้ช่องทางที่ปัจจุบันใช้กันอยู่ ซึ่งจากการสำรวจทำให้เราพบว่ามีช่องทางสร้างด้วยศิลาแลงอยู่ตามแนวที่ต้องสงสัยจริง นอกจากนั้นแล้วแนวศิลาแลงดังกล่าวเมื่อทำการขยายออกมาทางฝั่งประเทศไทยยังอยู่ในแนวระหว่างปราสาทตาเมื่อน (ธรรมศาลา) และปราสาทตาเมื่อนโต๊ด (อโศกยาศาลา) ซึ่งเป็นสิ่งก่อสร้างสมัยพระเจ้าชัยวรมันที่ 7 มิได้มีทิศทางไปทางทิศประสาทตาเมื่อนธรมซึ่งเป็นสิ่งก่อสร้างสมัยก่อนพระเจ้าชัยวรมันที่ 7 แต่อย่างใด นอกจากนั้นแล้วการค้นพบเส้นทางข้ามช่องตาเมื่อนยังทำให้เราค้นพบแหล่งตัดหิน แหล่งเตาเผาภาชนะดินเผา และปราสาทหินในฝั่งประเทศกัมพูชาที่ติดกับชายแดนประเทศไทยอีกด้วย รายละเอียดของสิ่งก่อสร้างจะได้กล่าวในบทการศึกษาทางโบราณคดีต่อไป

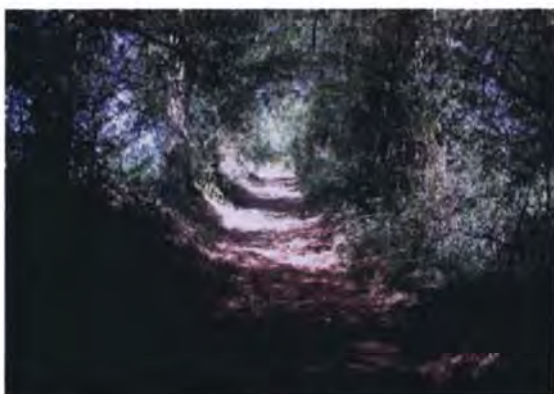
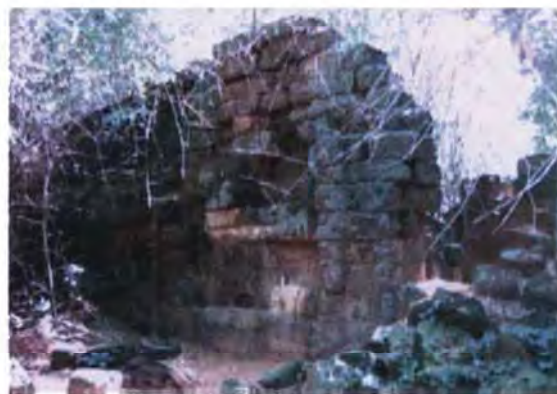
ภาพที่ 2.26 ภาพจากการสำรวจแนวถนนโบราณและธรรมศาลา

การสำรวจแนวถนนโบราณมีจุดประสงค์เพื่อระบุถึงแนวถนนโบราณที่ยังคงเหลืออยู่ ตลอดจนบันทึกโครงสร้างทางกายภาพของแนวถนนโบราณ ซึ่งทำให้ส่วนของถนนโบราณได้ถูกตรวจพบเพิ่มเติมในหลายพื้นที่ตามแนวถนนโบราณ ตัวอย่างเช่นในพื้นที่ของเขต Kok Mon commune, Banteay Ampil district และ Udor Meanchey

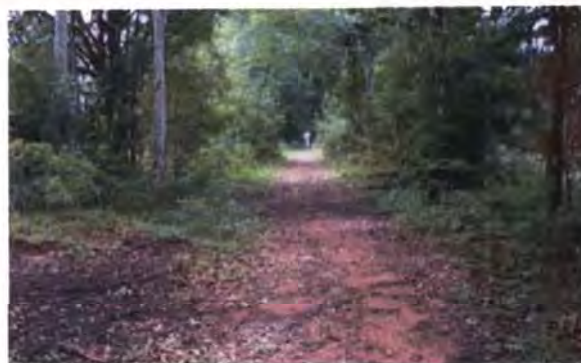
ภาพที่ 2.29 ร่องรอยแนวถนนโบราณ

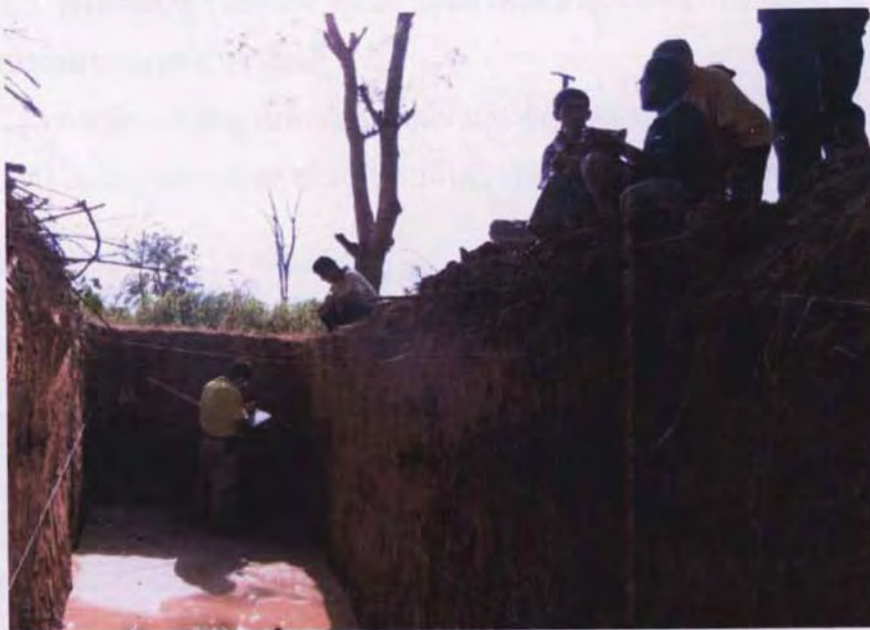
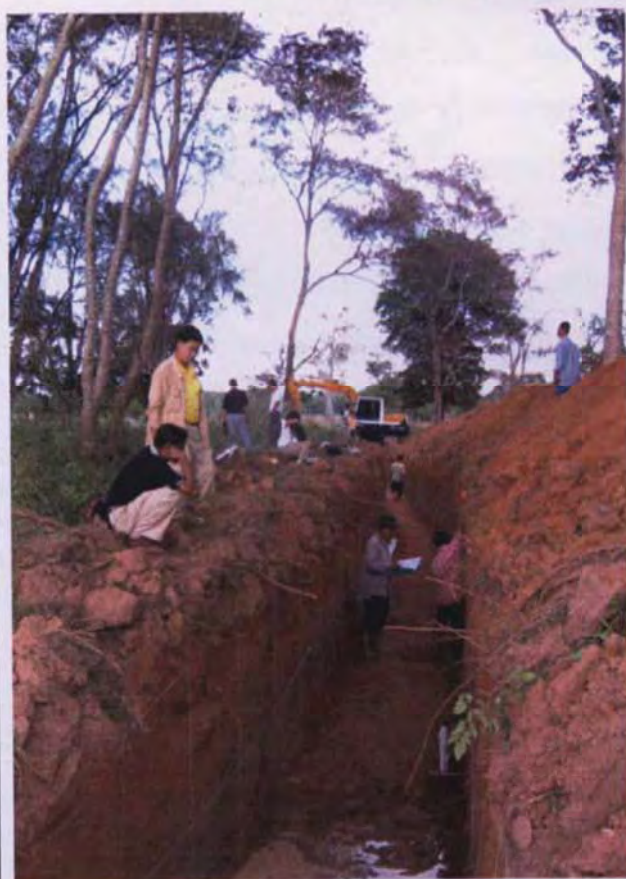
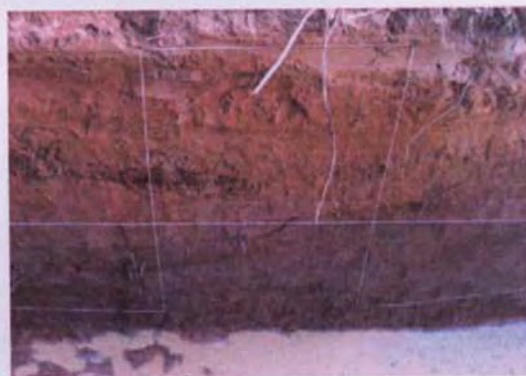
ภาพที่ 2.34 แนวหลุมขุดตรวจ และผนังชั้น

ชั้นที่ 3 มีลักษณะเป็นชั้นดินเหนียวปนทรายและเป็นชั้นล่างสุดของหลุมขุดตรวจ ดินในชั้นนี้มีสีจางกว่าในระดับบน จับตัวกันแน่น

การขุดตรวจที่บ้านตาปางให้ผลที่ยังไม่สามารถบอกได้แน่นอนว่าที่แหล่งนี้เคยใช้เป็นเส้นทางหรือเป็นถนนที่สร้างขึ้นในสมัยวัฒนธรรมเขมรถึงแม้ว่าการขุดตรวจจะได้พบเศษเครื่องถ้วยเคลือบสีน้ำตาลแต่ก็พบเพียง 1 ชิ้นในบริเวณตอนกลางชั้นหลักฐานที่ 2 และข้อบ่งชี้อื่นๆ ที่จำเป็นกลับไม่ปรากฏอย่างชัดเจนบนผนังชั้นดิน เช่น ขอบเขตของชั้นทรายที่ควรแตกต่างจากดินที่นา และชั้นเม็ดแลงที่อัดตัวกันแน่นแทรกอยู่ระหว่างชั้นที่ 1 และ 2 นั้นหากเป็นการนำถมโดยมนุษย์ก็จะเห็นว่าการนำมาปรับพื้นดินปนทรายที่ต่ำกว่าบริเวณตอนกลางและจากมีขอบเขตแคบไม่ต่อเนื่องจึงอาจไม่ใช่วัสดุหลักที่นำมาใช้บดอัดเพื่อเป็นถนน ดังนั้นจึงควรมีการขุดตรวจสอบในบริเวณอื่นๆ อีกเพื่อศึกษารูปแบบการก่อสร้างเส้นทางให้ได้ผลที่ชัดเจนมากขึ้นซึ่งในการศึกษาจนถึงขณะนี้จากการขุดตรวจทั้งที่บ้านโคกยางและที่บ้านตาปาง ทำให้เราทราบค่อนข้างแน่ชัดว่ามีดินปนทรายละเอียดและชั้นทรายละเอียดวางอยู่บนชั้นดินธรรมชาติซึ่งอาจเป็นส่วนหนึ่งของกระบวนการก่อสร้างถนนในอดีต โดยการปรับสภาพพื้นที่ตามธรรมชาติให้เป็นทางเดิน อย่างไรก็ตามเมื่อศึกษาข้อมูลด้านตำแหน่งที่ตั้งของแหล่งที่ทำการขุดตรวจกับธรรมศาลาที่อยู่ใกล้เคียงพบว่ามีแนวทิศที่ความสัมพันธ์กับทิศทางจากปราสาทตาเมือน กับปราสาททมอ และปราสาทบ้านบุ

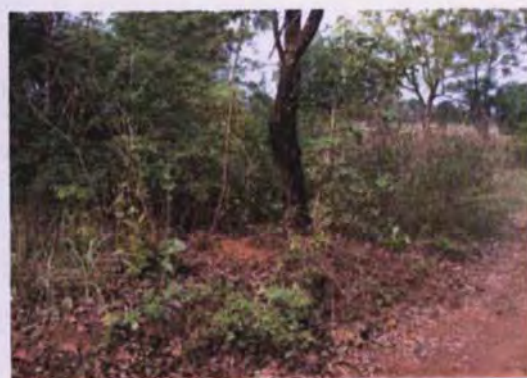
ภาพที่ 2.35 บริเวณที่พบกากแร่เหล็กใกล้กับพื้นที่ขุด  
ตรวจ

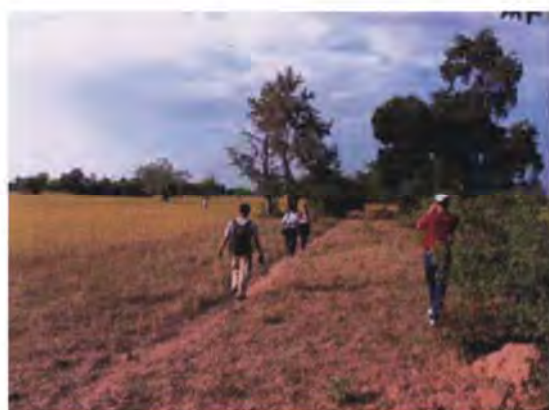
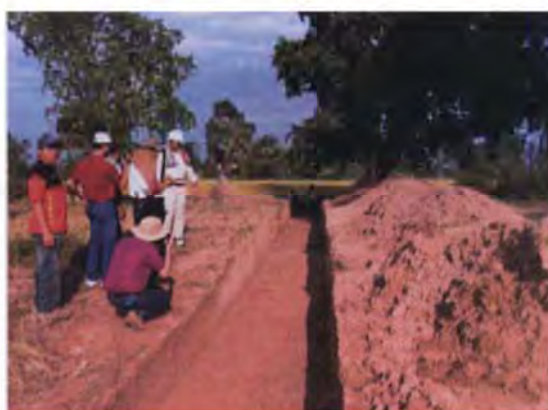
ภาพที่ 2.39 ลักษณะแนวถนนในฝั่งกัมพูชา

ในการศึกษาหาร่องรอยของแนวถนนโบราณจากเมืองพระนครถึงเมืองพินายนั้น ได้มีการดำเนินการตามขั้นตอนที่ได้กล่าวไว้ข้างต้นตามลำดับ โดยเริ่มต้นโดยได้ดำเนินการรวบรวมข้อมูลของแนวถนนโบราณเส้นนี้ทั้งในประเทศไทยและกัมพูชา ซึ่งทำให้ได้ข้อมูล องค์ความรู้เดิมเกี่ยวกับถนนโบราณเส้นนี้เป็นพื้นฐานในการศึกษา โดยทำให้เราทราบว่าแนวถนนโบราณในฝั่งกัมพูชา นั้นสามารถตรวจสอบได้อย่างชัดเจน และทำให้เราทราบว่าแนวถนนโบราณมีลักษณะขึ้นอยู่กับพื้นที่ที่แนวถนนทอดผ่าน ไม่จำเป็นจะต้องมีลักษณะเป็นคันดินยกสูงตลอดแนว ถนนที่เป็นคันดินนั้นจะถูกสร้างขึ้นเมื่อมีความจำเป็นเท่านั้น นอกจากนั้นแล้วเรายังทราบว่าเมื่อมีคันดินที่เป็นคันกันน้ำอยู่แล้ว ถนนจะถูกเบี่ยงไปยังคันดินดังกล่าวเพื่อใช้เป็นถนนไปด้วย เพื่อเป็นการใช้งานร่วมกัน นอกจากนี้เรายังทราบว่าตามแนวถนนโบราณในฝั่งกัมพูชามีการสร้างสะพานศิลาแลงเพื่อใช้ข้ามลำน้ำ

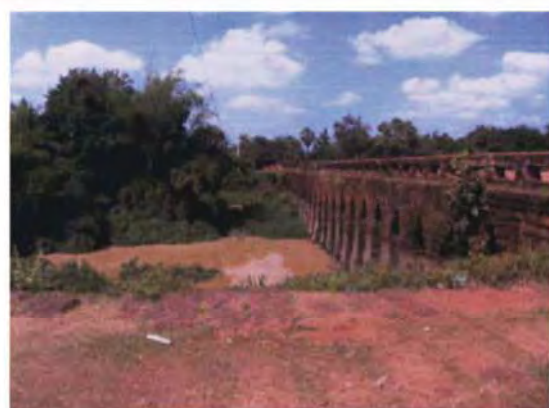
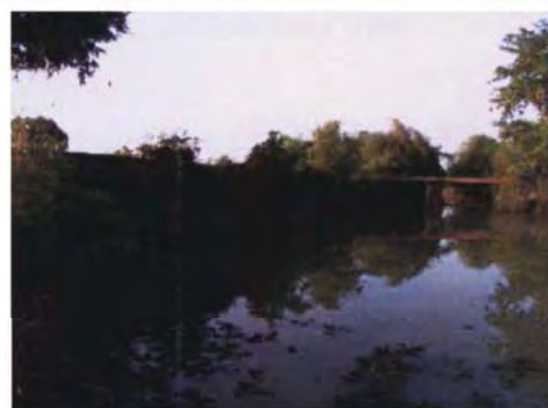
ภาพที่ 2.40 ลักษณะสะพานศิลาแลงในฝั่งกัมพูชา

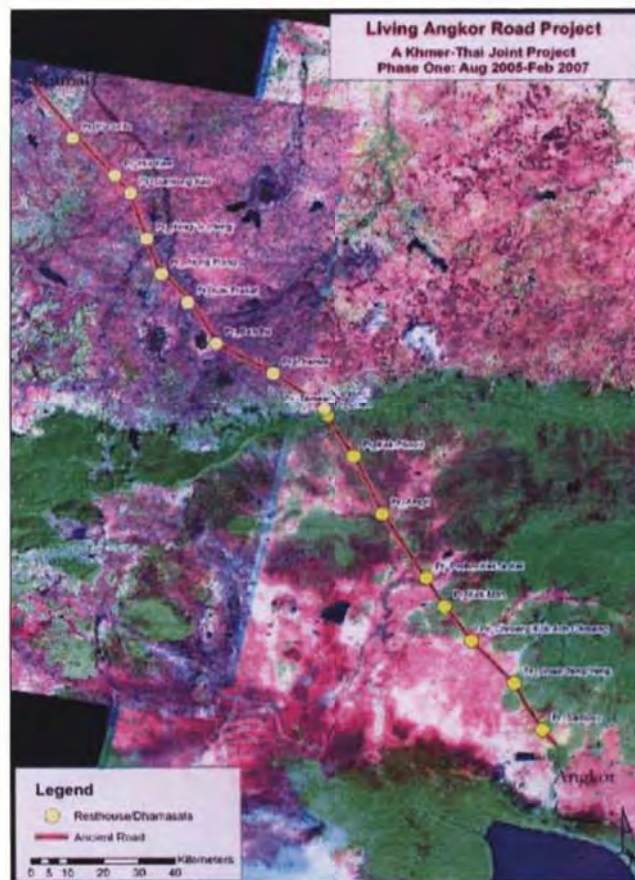
ภาพที่ 3.1 แผนที่ภาพถ่ายดาวเทียมแสดงแนวถนนโบราณและตำแหน่งของธรรมศาลาจากเมืองพระนครถึงเมืองพิมาย

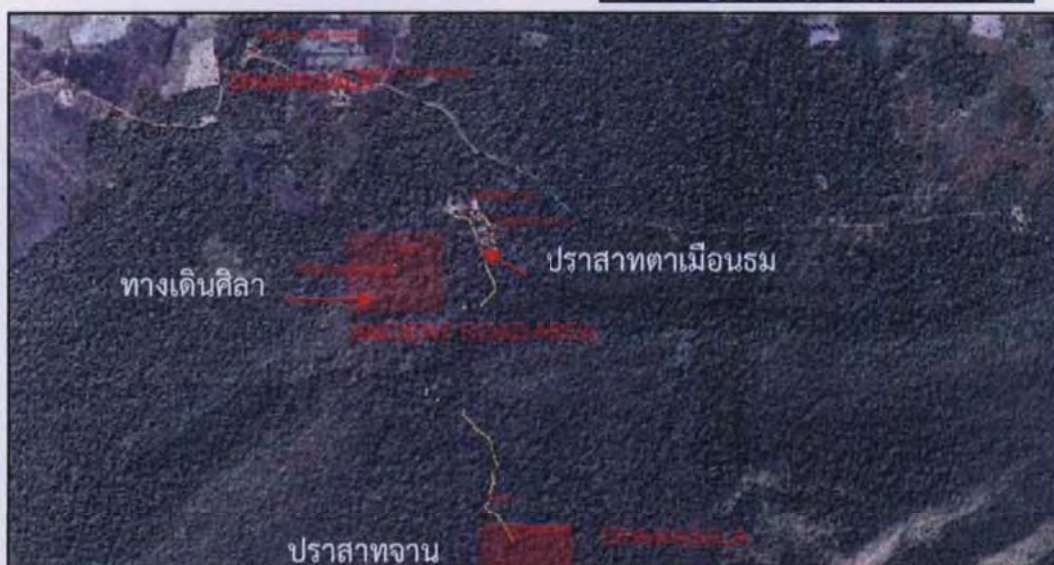
ภาพที่ 3.3 ทางเดินศิลาแลง

นอกจากนี้ได้ทำการสำรวจสิ่งก่อสร้างด้วยศิลาแลงในบริเวณพรมแดนประเทศไทยและกัมพูชา ซึ่งเคยได้รับการสำรวจจากเจ้าหน้าที่สำนักงานศิลปากรที่ 12 นครราชสีมา หลายครั้งในขณะดำเนินงานบูรณะปราสาทตาเมือนธม แต่ไม่ปรากฏการบันทึกไว้เป็นเอกสาร ที่แหล่งนี้อยู่ห่างจากปราสาทตาเมือนธมทางทิศตะวันตกประมาณ 384 เมตร มีลักษณะเป็นสิ่งก่อสร้างที่ใช้ศิลาแลงเป็นวัสดุหลักก่อเป็นขอบยกพื้นชั้นสูงเป็นแนวระนาบ พื้นภายในบดอัดด้วยดิน-ทราย มีความกว้างประมาณ 10 เมตร มีความยาวที่สำรวจได้ประมาณ 20 เมตร และในจุดที่ทำการวัดพิกัดด้านทิศใต้พบชิ้นส่วนประติมากรรมเป็นทำสิงห์ ซึ่งมักตั้งอยู่เป็นคู่ที่ทางดำเนินในศาสนสถานเขมรโดยทั่วไป ร่องรอยของสิ่งก่อสร้างนี้ยังพบแนวต่อเนื่องไปอีกตามลาดเชิงเขาโดยสังเกตเห็นว่าสร้างลดชั้นตอลงไปและอาจมีความยาว มากกว่า 800 เมตร

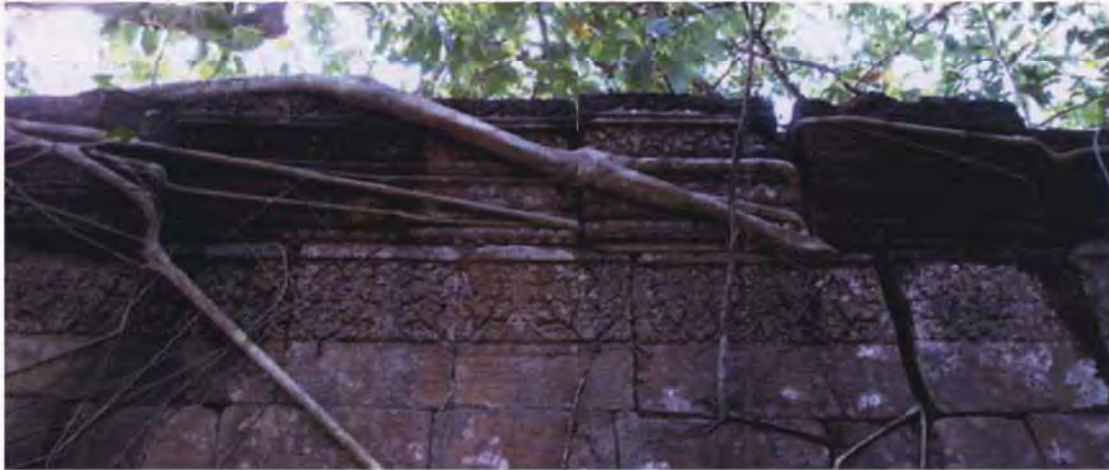
ภาพที่ 3.7 ลวดลายประดับผนังปราสาทจาน

ในปัจจุบันได้ค้นพบอาคารที่มีรูปแบบเฉพาะของบ้านมีไฟจำนวน 18 หลัง ในเขตประเทศกัมพูชา 9 หลัง รวมทั้งปราสาทจาน และพบในเขตประเทศไทย 9 หลัง รวมทั้งปราสาทสำโรงเก่า ซึ่งสำรวจพบโดยเจ้าหน้าที่สำนักงานศิลปากรที่ 12 นครราชสีมา ในขณะที่จารึกปราสาทพระขรรค์ระบุไว้ว่าเส้นทางสายนี้มีที่พักพร้อมไฟ 17 แห่ง สมมุติฐานเกี่ยวกับกรณีนี้คือปราสาทจาน โดยพิจารณาจากรูปแบบการก่อสร้าง วัสดุ ลวดลายประดับ บ่งชี้ว่าเป็นงานก่อสร้างในช่วงประมาณพุทธศตวรรษที่ 17

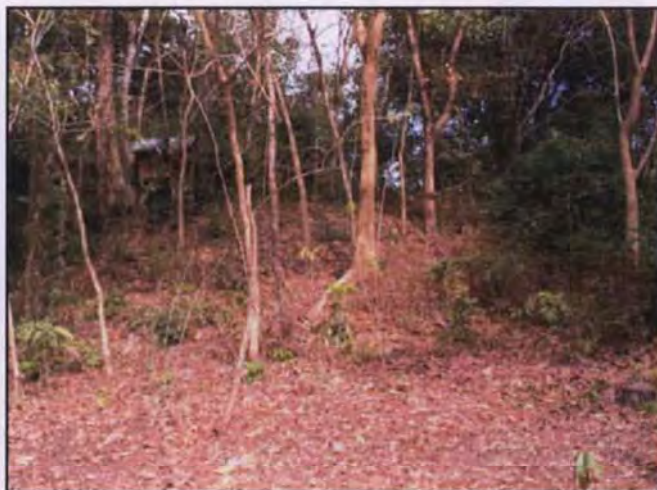
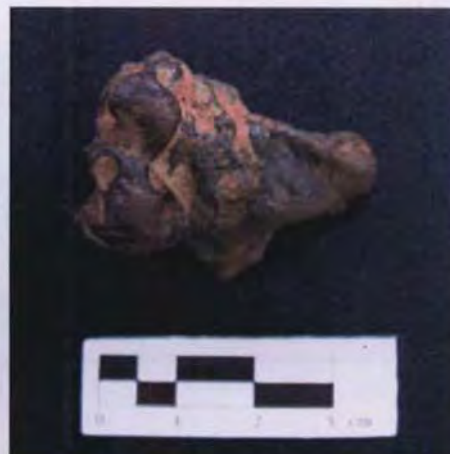
ภาพที่ 3.9 เนินโลหะกรรมและกากแร่ ที่พบในเขตบ้านเขาดินใต้

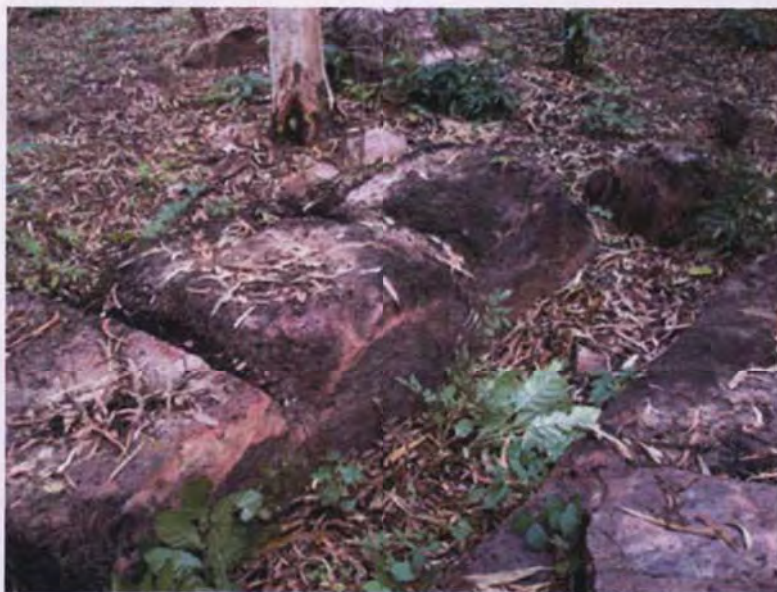
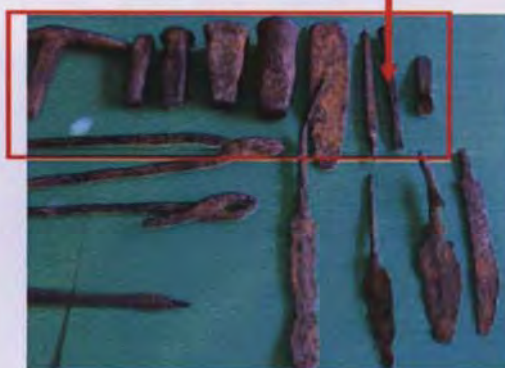
ภาพที่ 3.11 สภาพพื้นที่บริเวณแหล่งตัดหินเขื่อนเมฆาและเครื่องมือโลหะจากบริเวณช่องตาเมื่อน

ที่แหล่งนี้มีร่องรอยการสกัด ตัด และเคลื่อนย้ายหินทรายออกอยู่ทั่วไป บางจุดแสดงขั้นตอนการเริ่มสกัดพื้นหินเป็นร่องลึกตามขนาดและจำนวนหินที่ต้องการ บางจุดแสดงร่องรอยเตรียมการจัดและเคลื่อนย้ายออก และบางจุดแสดงร่องรอยให้เห็นว่าได้มีการเคลื่อนย้ายหินออกไปแล้ว ซึ่งตามพื้นผิวด้านข้างยังปรากฏรอยเครื่องมือเหล็กที่ใช้ในการสกัดโดยอาจเป็นเครื่องมือเหล็กปลายแหลมคล้ายกับเครื่องมือที่พบจากการสำรวจในพื้นที่กลุ่มปราสาทตาเมือน การสอบถามเจ้าหน้าที่องค์การบริหารส่วนตำบลบึงเจริญได้ข้อมูลว่าก่อนการสร้างอ่างเก็บน้ำ ห้วยเมฆาในบริเวณนี้มีสภาพเป็นแอ่งกว้างและลึกลึกมีต้นน้ำจากเทือกเขาบริเวณช่องเมฆาไหลไปถึงเขาพนมรุ้ง ดังนั้นห้วยเมฆาอาจใช้เป็นเส้นทางลำเลียงหินไปใช้ก่อสร้างศาสนสถานในแถบนั้น

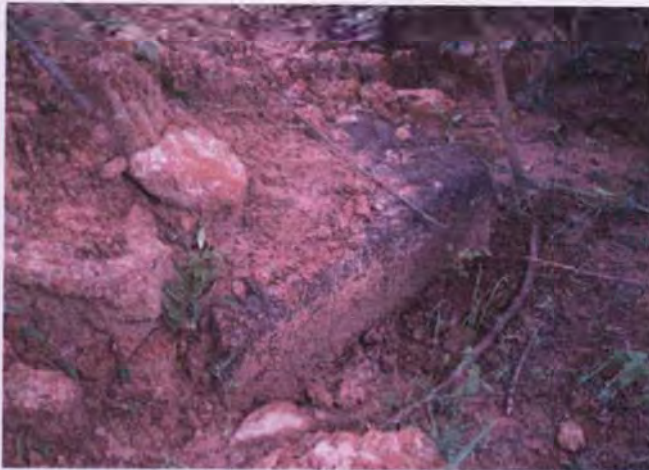
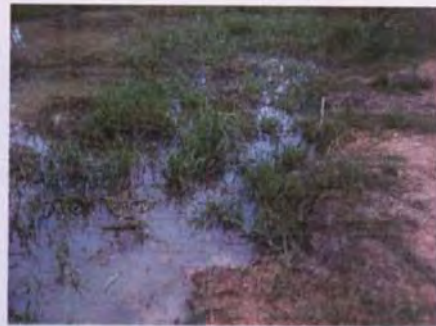
ภาพที่ 3.12 แสดงพื้นที่บริเวณแหล่งตัดศิลาแลง

การสำรวจในพื้นที่นี้พบร่องรอยที่ระบุได้อย่างชัดเจนจากลักษณะของตัวแหล่งที่โผล่พ้นผิวดินเป็นชั้นพื้นศิลาแลงและปรากฏร่องรอยการตัด แบ่งเป็นก้อนในขณะที่บางบริเวณเป็นบ่อกว้างจากผลของการนำศิลาแลงไปใช้งานก่อนที่จะชั้นศิลาแลงทั้งหมดจะอยู่ในสภาพแข็งตัว

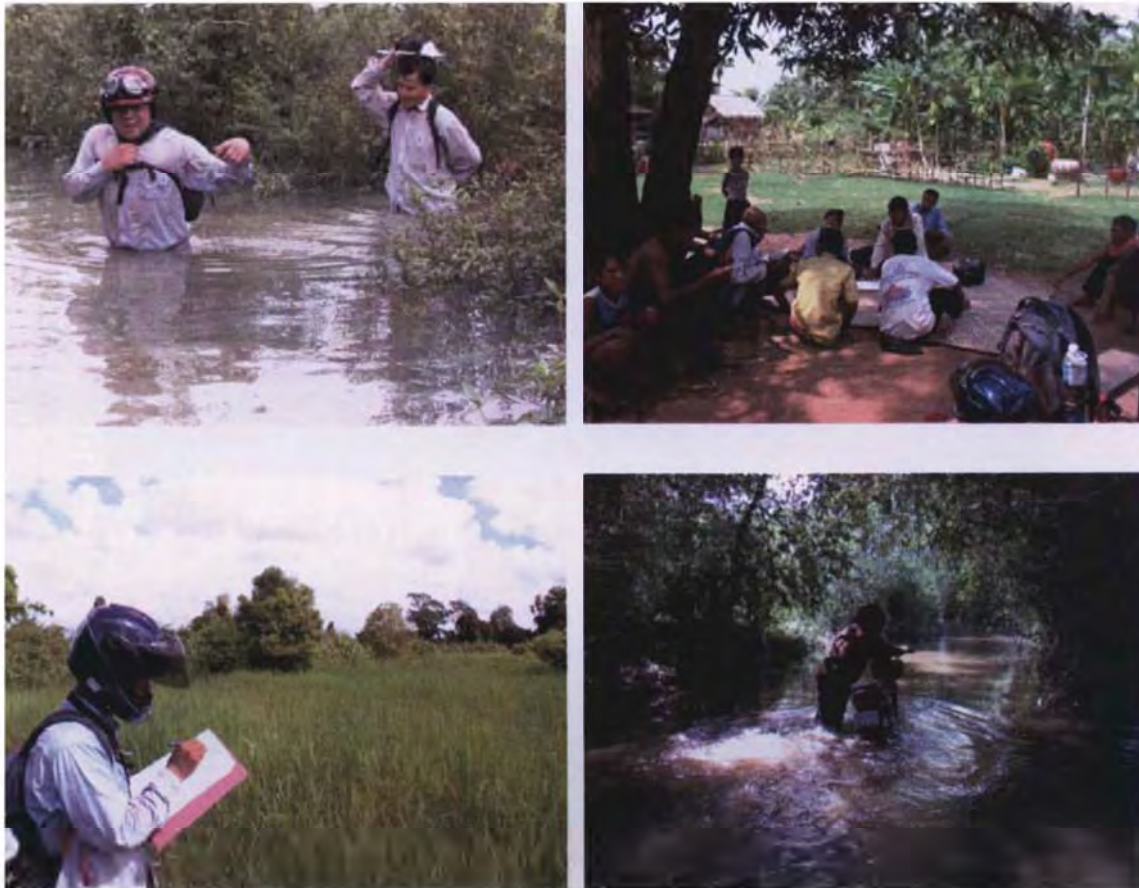
ภาพที่ 3.24-3.25 ภาพการสำรวจแนวถนนโบราณ

ส่วนของถนนโบราณได้ถูกตรวจพบเพิ่มเติมในบริเวณใกล้ชายแดนประเทศไทย ในพื้นที่ของเขต Kok Mon commune, Banteay Ampil district และ Udor Meanchey

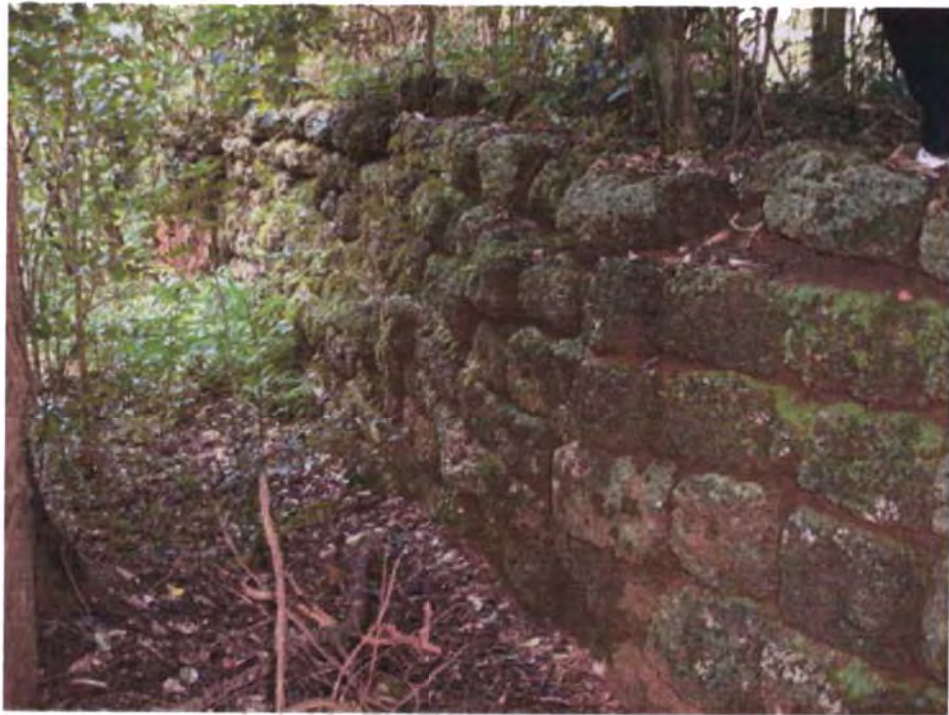
ภาพที่ 3.26 ภาพการสำรวจแนวถนนโบราณบริเวณช่องตาเมื่อน

ประเด็นที่สำคัญประเด็นหนึ่งของการศึกษาในฝั่งกัมพูชาคือตรวจพบช่องทางข้ามเทือกเขาพนมดงรักจากฝั่งประเทศกัมพูชาสองช่องทาง เส้นทางหนึ่งในปัจจุบันเป็นเส้นทางเกวียนเรียกว่า “Phlove Prahok” (ซึ่งแปลว่า “ถนนปลาร้า”) และอีกเส้นทางเดินทำด้วยศิลาแลงเป็นลักษณะเป็นขั้นบันไดเรียกว่า “Phlove Romkel Sap” (ซึ่งแปลว่า “ถนนที่ใช้เคลื่อนย้ายพระศพ”) ซึ่งเส้นทางทั้งสองจะไปบรรจบกันเมื่อไปถึงหมู่บ้านในเขตประเทศกัมพูชา ซึ่งข้อมูลนี้สามารถเชื่อมโยงสอดคล้องกับการศึกษาบริเวณช่องตาเมือนในฝั่งประเทศไทยที่ได้นำเสนอในหัวข้อก่อนหน้านี้เป็นอย่างดี
