โครงการ  
การลดของเสียในการผลิตล้อแม็ก  
Reduction of Defective in Alloy Wheel Production

โดย  
นาย สุธรรม ศิวารุณ

วิศวกรรมอุตสาหกรรม คณะวิศวกรรมศาสตร์

มหาวิทยาลัยเทคโนโลยีราชมงคลกรุงเทพ

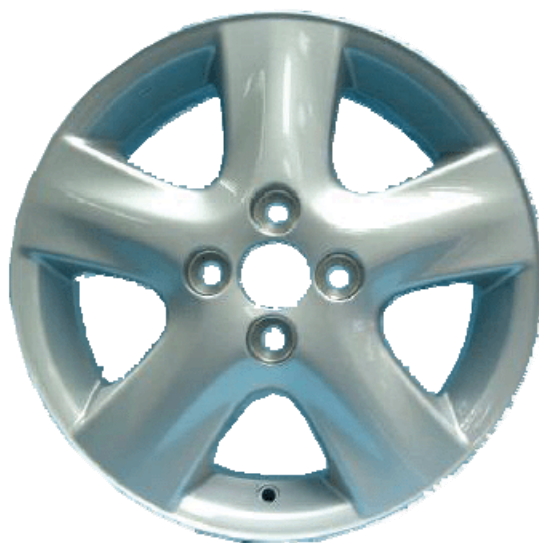
จากนั้นทีมงานได้ดำเนินการวิเคราะห์ปัญหาการกลึง Center Bore ในกระบวนการ CNC กับผลิตภัณฑ์สลักแม่กลึง รุ่น TYR1 ดังภาพที่ 3-3 โดยใช้แผนผังก้างปลา (Fishbone Diagram) พบว่าปัญหาต่างๆ ที่เกิดขึ้นนั้น อาจสรุปได้เป็น 4 สาเหตุสำคัญๆ ดังนี้

ภาพที่ 3-3 ผลิตภัณฑ์ล้อแม็ก รุ่น TYR1

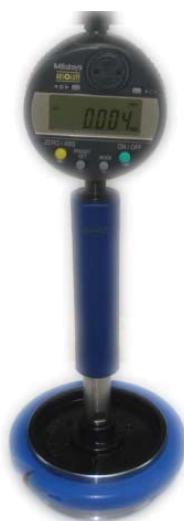
ค่าวัดที่พนักงานวัดได้ภายหลังจากการกลึง Center Bore มีค่าไม่ตรงกับค่าที่เกิดขึ้นจริง สาเหตุเกิดมาจากเครื่องมือวัดที่ใช้งานอยู่ในปัจจุบันไม่เหมาะสม เครื่องมือวัดดังกล่าว คือ Bore Gauge แบบเข็ม ภาพที่ 4-1ก จึงทำการเปลี่ยนเครื่องมือวัดใหม่เป็น Bore Gauge แบบ Digital ภาพที่ 4-1ข

ภาพที่ 4-2 เครื่องมือวัดแบบใหม่

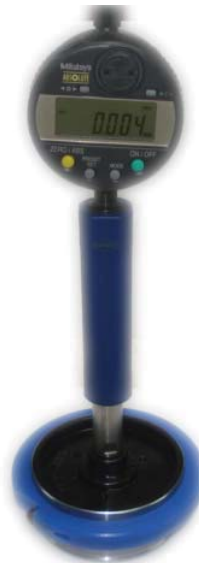
วิธีการแก้ไขปัญหาเครื่องมือวัดไม่เหมาะสมดังกล่าวข้างต้น คือ การเปลี่ยนเครื่องมือวัดใหม่เป็น Bore Gauge แบบ Digital ดังแสดงในรูปที่ 6

รูปที่ 6 Bore Gauge แบบ Digital
