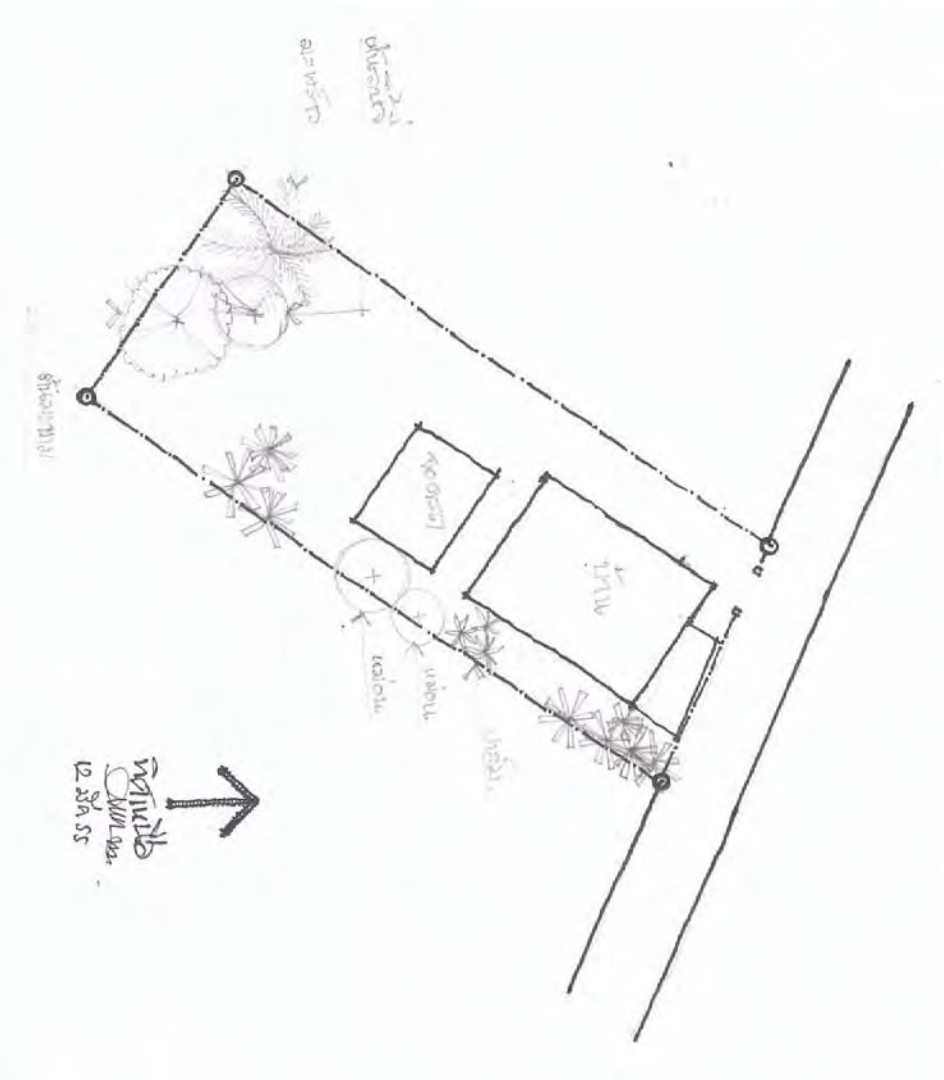
ภาพที่ 3.7.1: แสดงผังบริเวณบ้าน นางต้อม อุปาปิง

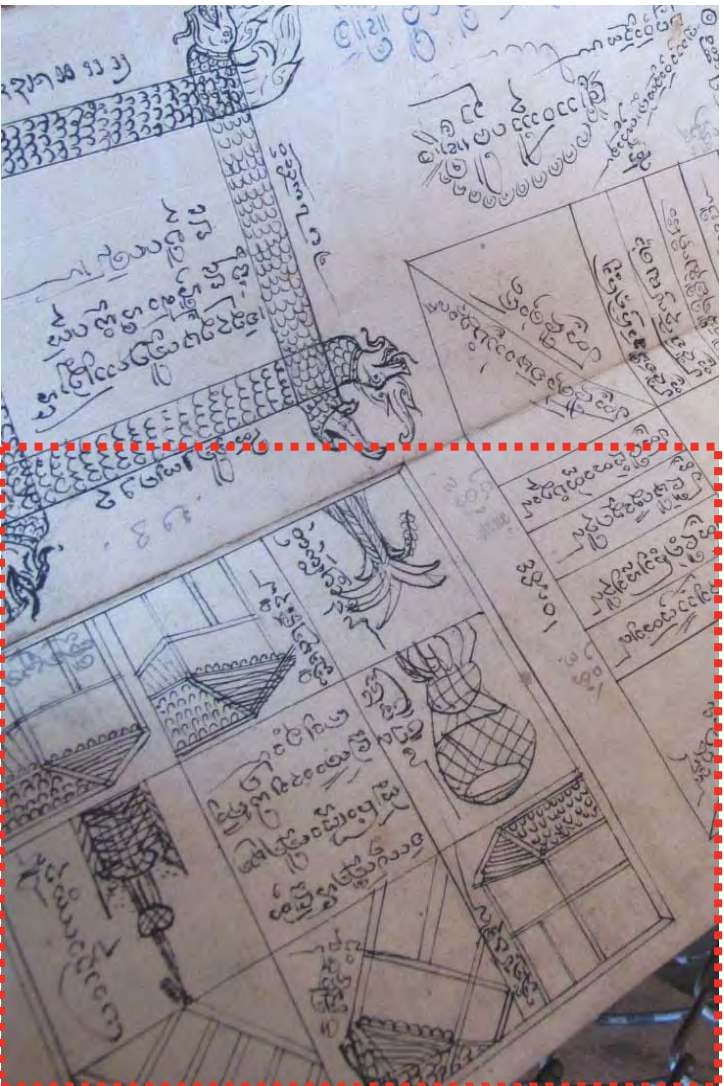
ภาพที่ 3.80 : รูปตารางพิบสา สำหรับกำหนดจำนวนเสาบ้าน

วิธีที่ 2 วิธีการนับตามความเชื่อโดยอาศัยตารางสูตรการนับเสาบแบบดั้งเดิม โดยการเรียนรู้แบบตารางวนจากซ้ายไปขวาและเริ่มจากนับ 1 เริ่มจาก “ต้นกล้วยคำ” และวนไปหา “เรือนมุลน้อย” โดยการทำหนดจำนวนเสาจะใช้การทำหนดจำนวนให้ตรงกับจำนวนของตัวเลข ที่เมื่อมีการนับวนแล้วให้มีจำนวนที่ตกไปยังตารางของต้นกล้วยคำหรือเรือนมุลน้อย ซึ่งตามความเชื่อแล้วถือว่าเป็นจำนวนเสาที่เป็นตัวเลขมงคล เชื่อว่าจะทำให้บ้านมีความสุขและมั่นคง

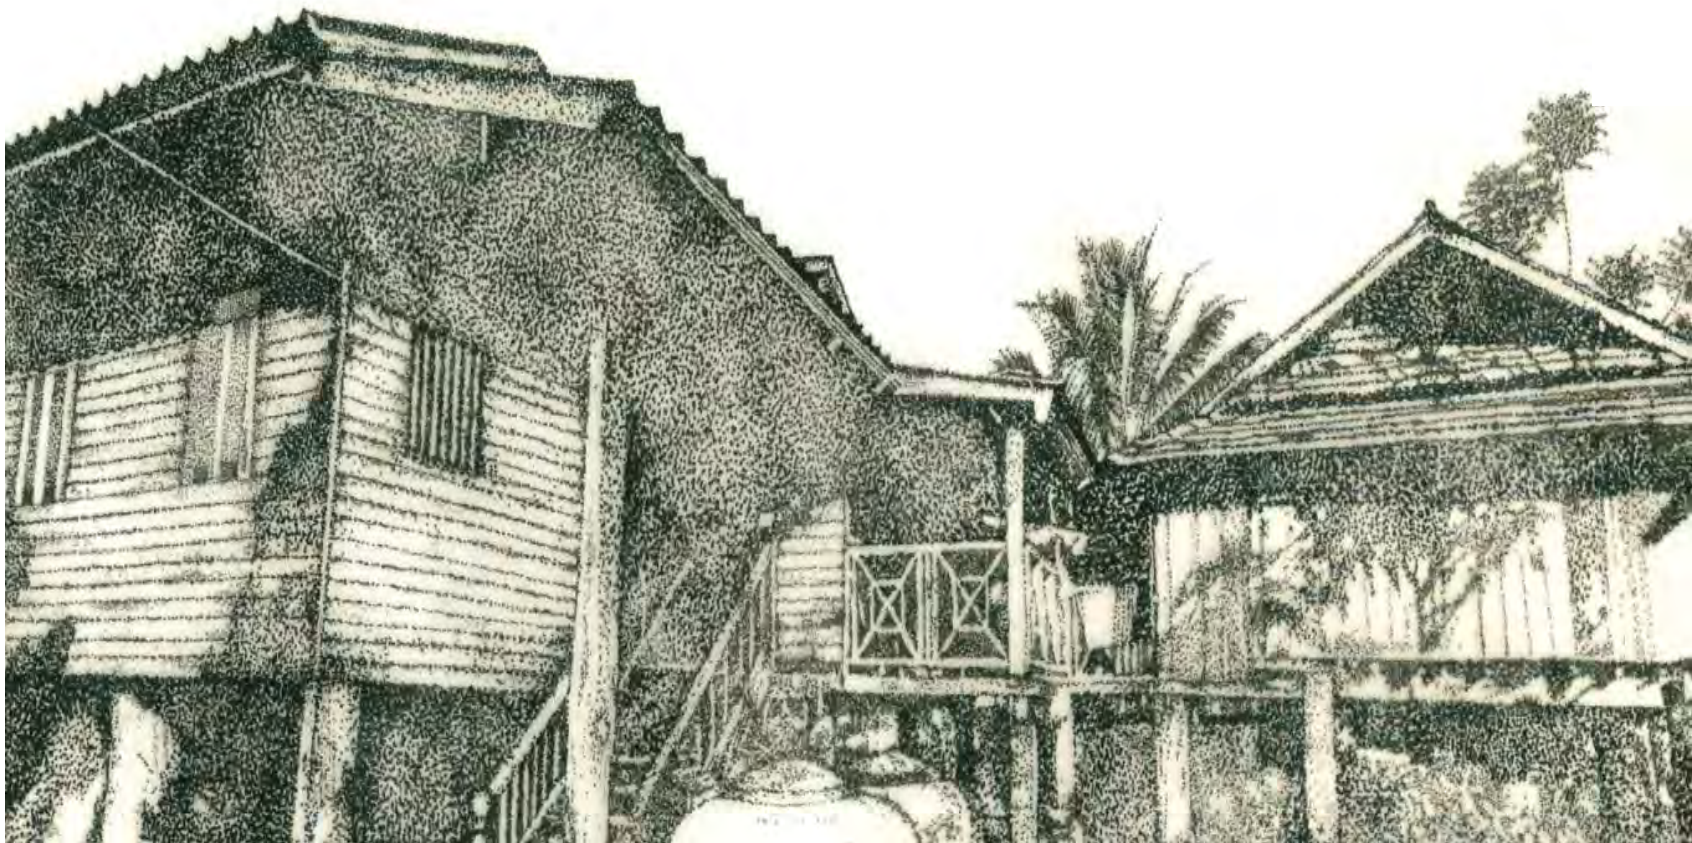
ภาพที่ 3.90 : ภาพแสดงยุงฉางที่ติดกับตัวบ้าน วัฒนธรรมทางการเกษตร องค์ประกอบของวงเรือนพักอาศัยพื้นถิ่น  
ที่มา : จากการสำรวจพื้นที่ชุมชนแม่น้ำเรือ

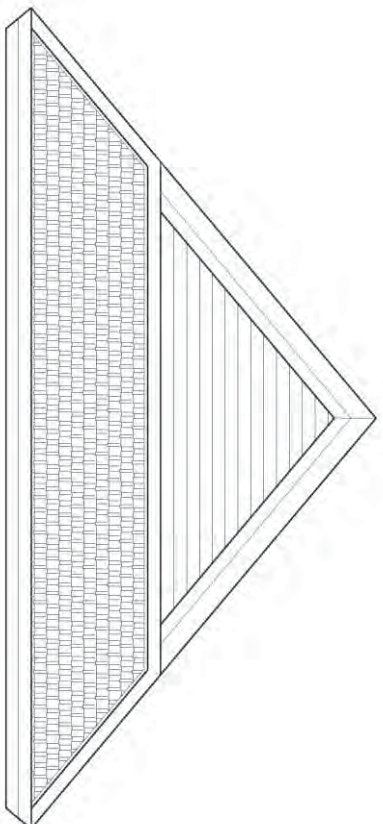
**ภาพที่ 3.91 :** รูปแบบหลังคาอาคารพักอาศัยแบบพื้นเมืองแบบจั่วผสม  
ที่มา : การวิเคราะห์รูปแบบหลังคาอาคารพักอาศัยพื้นที่ตำบลแม่เนาเรือ

หลังคาของเรือนพื้นดินในพื้นที่ไม่หนาวจัดเป็นลักษณะของหลังคาทรงจั่วผสมแบบพื้นเมือง มีลักษณะทงั่วเปิดและจั่วผสม และหลังคาแบบเพิงผสมอยู่ในกลุ่มหลังคาเตี้ยวกั้นสามารถสรุปแบบของหลังคาได้ดังนี้

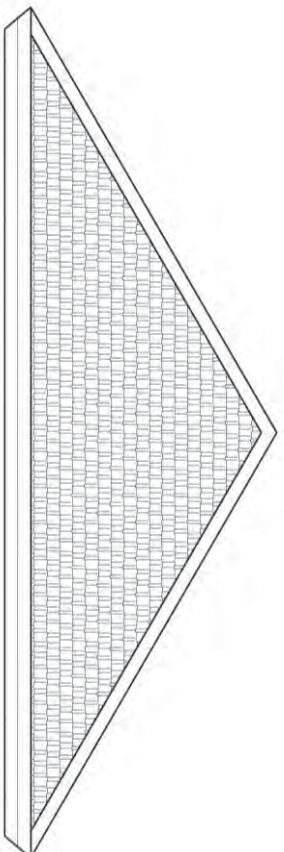
**ภาพที่ 3.92 :** รูปแบบหลังคาอาคารพักอาศัยแบบพื้นเมืองแบบเพิง  
ที่มา : การวิเคราะห์รูปแบบหลังคาอาคารพักอาศัยพื้นที่ตำบลแม่เนาเรือ

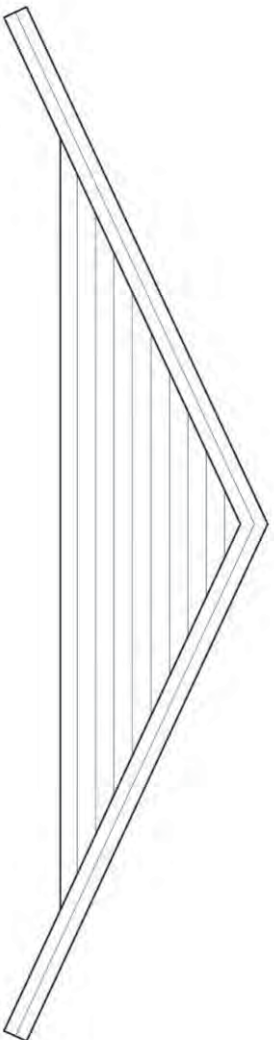
ภาพที่ 3.94 : รูปแบบหลังคาอาคารพักอาศัยแบบพื้นที่เมืองแบบบัว

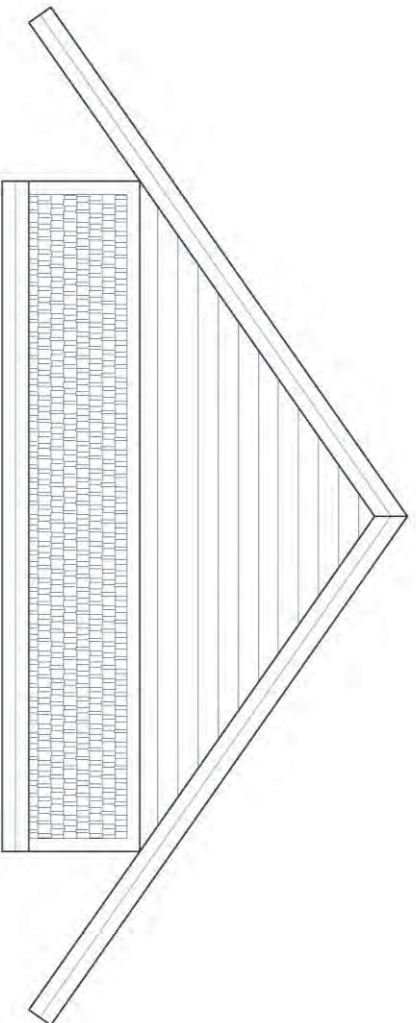
ภาพที่ 3.95 : รูปแบบหลังคาอาคารพักอาศัยแบบพื้นที่เมืองแบบบัวผสม

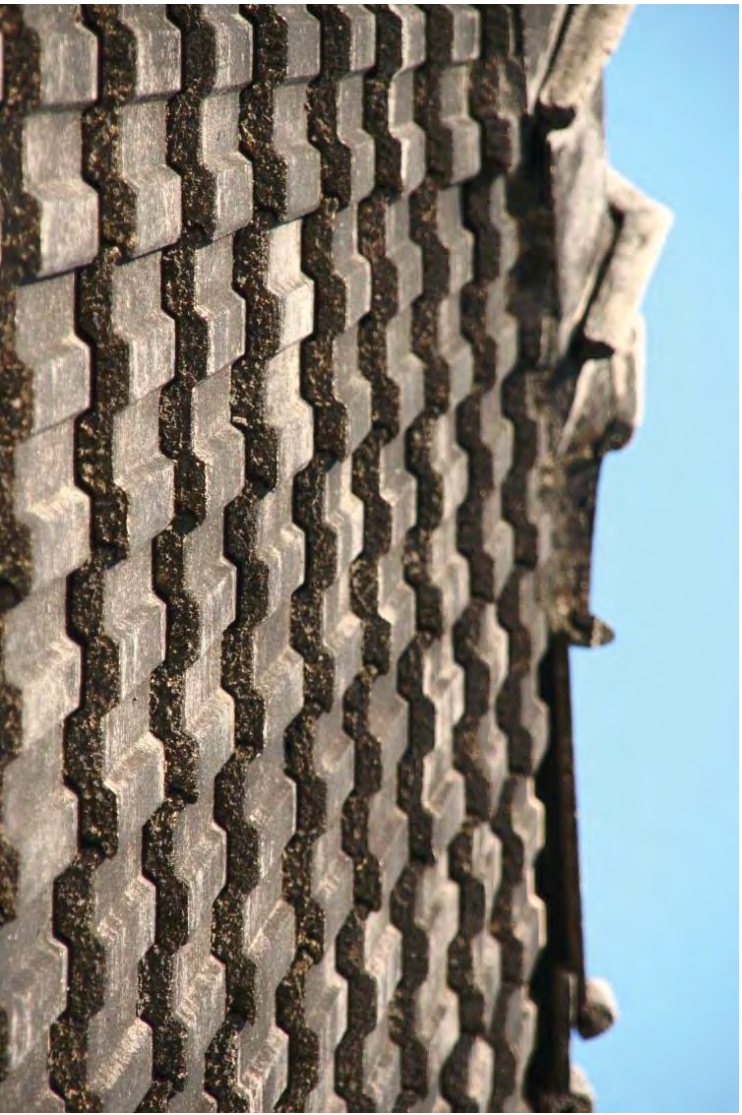
**ภาพที่ 3.96 :** รูปแบบหลังคาอาคารพักอาศัยแบบพื้นเมืองแบบจั่วผสม  
**ที่มา :** การวิเคราะห์รูปแบบหลังคาอาคารพักอาศัยพื้นที่ตำบลแม่นาเรือ

สำหรับวัสดุที่ใช้ในการมุงหลังคาเรือนพักอาศัยในพื้นที่ในเขตตำบลแม่นาเรือ จากการศึกษาพบว่าในหลังที่มีอายุตั้งแต่ 40 ปีขึ้นไปมีการใช้วัสดุในการมุงการมุงหลังคา เช่นมีการใช้วัสดุที่เป็นแผ่นหลังคอนกรีต ซึ่งวัสดุผลิตมาจากปูนซีเมนต์ผสมทรายแม่น้ำ ซึ่งรูปตัวการหล่อพิมพ์แบบนี้มี ข้อากด้วยแฉด มีรูปแบบสี่เหลี่ยมผืนผ้า ลักษณะถูกลอนตรงกลาง ยาวตลอดแนวแผ่นหลังคา มีความหนาของแผ่นประมาณ 1 นิ้ว ทงนี้ขนาดความกว้างและยาวของแผ่นมีความไม่เป็นมาตรฐาน ซึ่งมีขนาดแตกต่างกันแต่ละหลัง ใช้โครงสร้างไม้หรือที่เรียกว่าระแนงไม้ เป็นตัวรับน้ำหนักของโครงสร้างในการถ้ายน้ำหนักผู้โครงสร้างหลังคาชั้นอื่นๆ ลักษณะของบ้านที่ได้ดำเนินการศึกษาไม่มีการทาสีไม้ปิดผ้ापदान แต่นิยมทำการเปิดโล่งซึ่งสามารถมองเห็นแผ่นของหลังคาและโครงสร้างรับแผ่นหลังคาได้อย่างชัดเจน

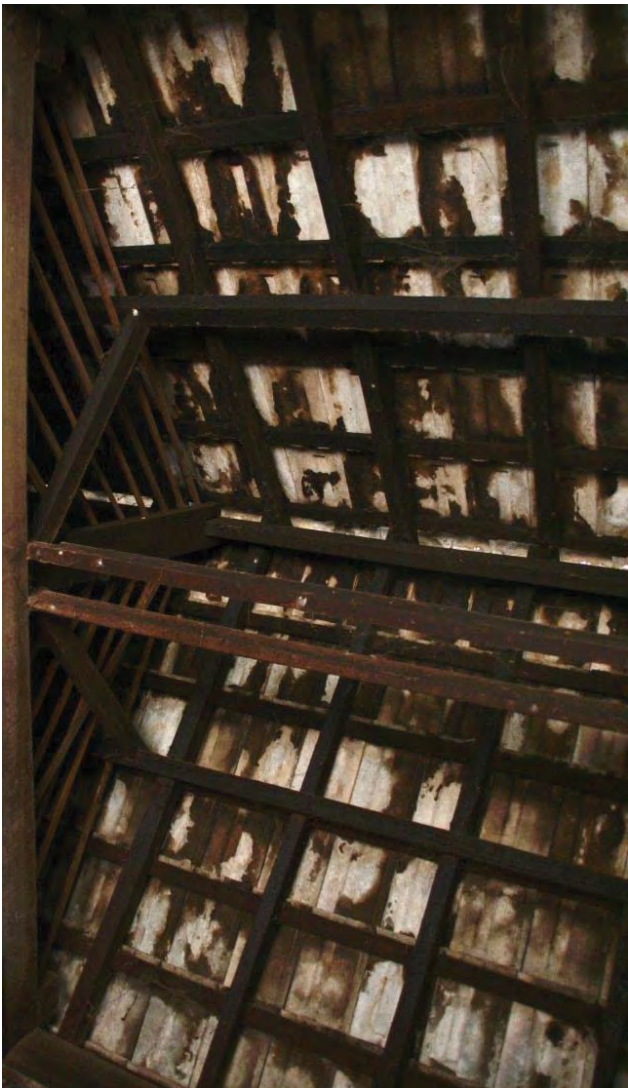
ภาพที่ 3.97 : รูปแบบโครงสร้างหลังคาอาคารพักอาศัยพื้นดิน

หลังคาพื้นที่บริเวณหน้าจั่ว ใช้นิยมการประดับตกแต่งบริเวณหน้าจั่วและบริเวณหลังคาทั้งหมดของบ้าน แต่นิยมการตีปิดหน้าจั่วบ้านด้วยแผ่นไม้ซี่แน่นซี่ในลักษณะแนวนอนซึ่งแสดงออกถึงความเรียบง่าย

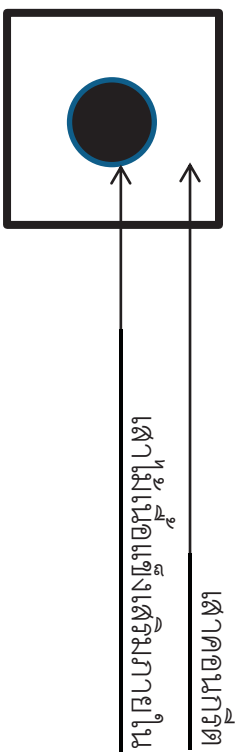
ภาพที่ 3.98 : รูปแบบการก่อสร้างเสาอาคารพักอาศัยชั้นใต้ดิน  
ที่มา : การวิเคราะห์และสำรวจอาคาร

“เสาเอื่อน” เสาเอื่อนเป็นอีกเอกลักษณ์หนึ่งที่ชุมชนบ้านแม่นาเรือเป็นที่รู้จักกันดีและเข้าใจว่าเป็นเอกลักษณ์ที่โดดเด่นของเอื่อนว่านอกอย่างหนึ่ง กล่าวคือเป็นลักษณะของเสาโครงสร้างบ้านซึ่งมีวัสดุส่วนผสมสร้างมาจากคอนกรีต หิน หวาย แต่ใช้ไม้เนื้อแข็งเป็นวัสดุที่ทำหน้าที่แทนเหล็กโครงสร้างในปัจจุบัน ซึ่งจากการศึกษาพบว่าลักษณะของโครงสร้างคอนกรีตเสริมด้วยไม้ยังเป็นโครงสร้างที่สามารถใช้การได้ดีและมีความมั่นคงแข็งแรง มีอายุของโครงสร้างมากกว่า 60 ปี ซึ่งยังไม่เสื่อมสลายไปตามอายุการใช้งานของคอนกรีต ทั้งนี้จากการติดตามสภาพภายนอก โดยทั่วไปไม่มีความแตกต่างทางด้านสภาพภายนอกแต่มีเพียงความแตกต่างทางด้านวิธีการก่อสร้างซึ่งไม่สามารถมองเห็นด้วยตาในสภาพที่ยังมีความแข็งแรงและไม่บุบสลาย

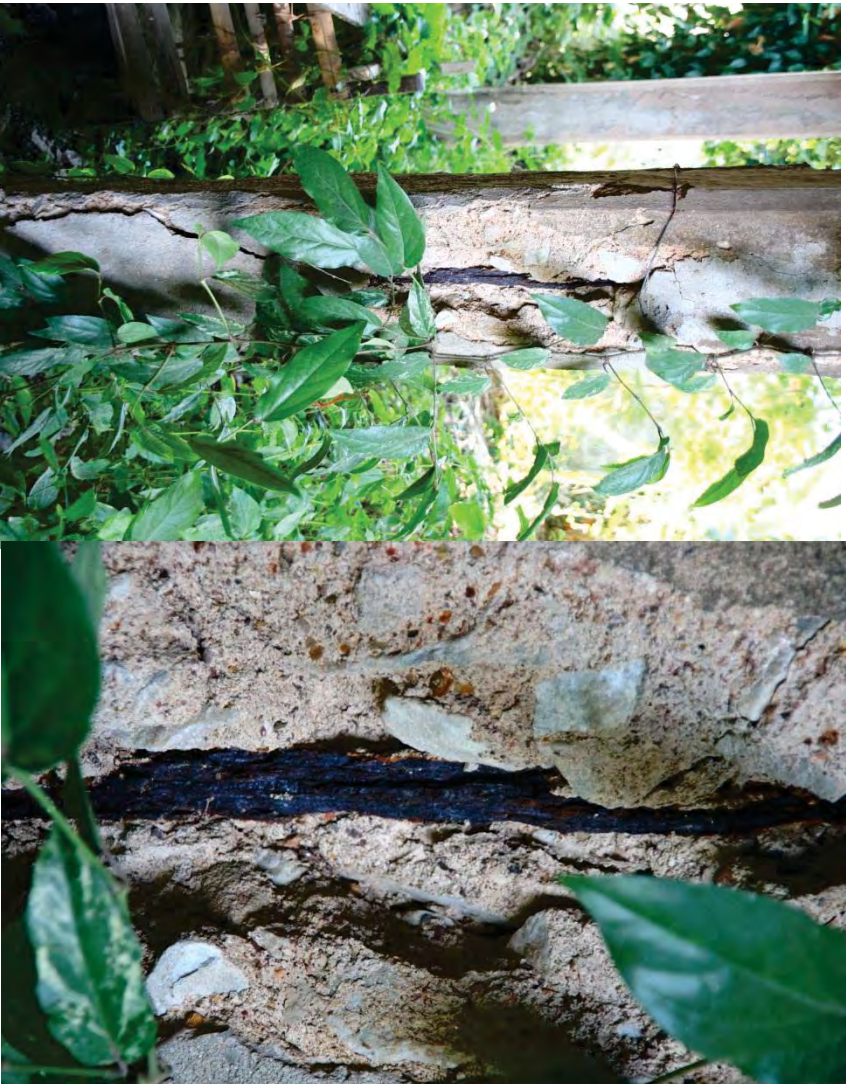
ภาพที่ 3.99: รูปแบบการเสริมไม่แข็งแรงในเสาอาคารพักอาศัยชั้นใต้ดินตำบลแม่เมาะ  
ที่มา : การวิเคราะห์และสำรวจอาคาร บ้านนางภาวิณี ชื่นรัฐ

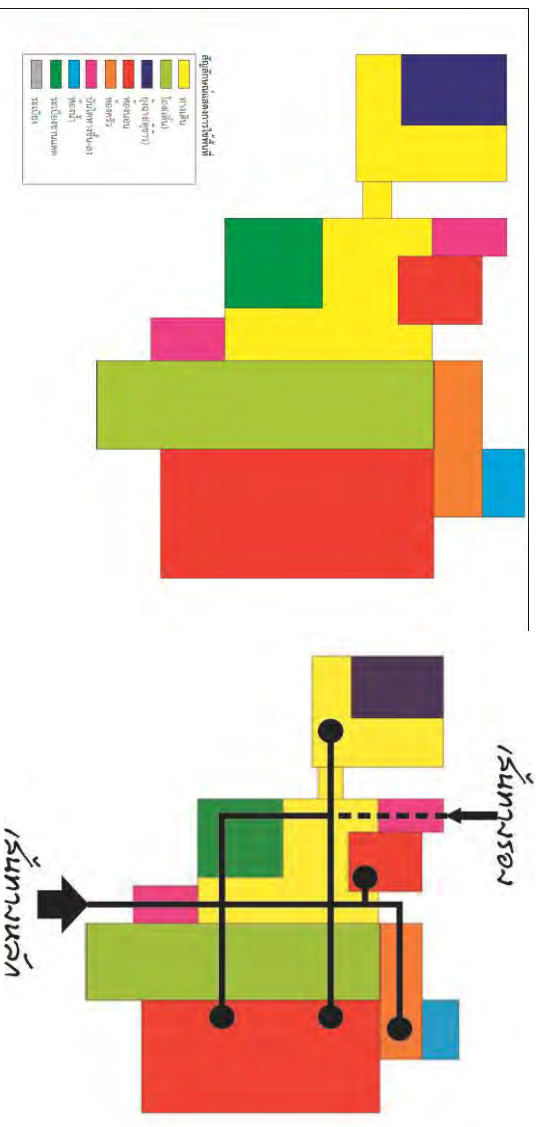
**ภาพที่ 3.100 :** การวิเคราะห์การใช้งานเส้นทางสัญจรภายในอาคารพักอาศัยของนางด้อมแก้ว สุขวัง

การวิเคราะห์ห้องประกอบในกรณีนี้จะช่วยให้เห็นพฤติกรรมการใช้งานในพื้นที่เรือนพักอาศัยพื้นที่น ซึ่งจะช่วยให้เห็นถึงการใช้ชีวิตประจำวันของคนในอดีตซึ่งมีความสัมพันธ์ต่อรูปแบบทางสถาปัตยกรรมไม่ว่าจะเป็นขนาดสัดส่วนของห้อง ตำแหน่งห้องและความสูงของตัวบ้านพักอาศัยเป็นต้น ซึ่งจากการวิเคราะห์พบว่าพื้นที่ส่วนใหญ่บนชั้นที่สองของตัวเรือนจะเป็นพื้นที่สำหรับห้องนอน ห้องโถงหรือเต็น ห้องครัว ซานแดด และพื้นที่เก็บผลิตภัณฑ์ทางการเกษตรหรือยุ้งฉางนั่นเอง

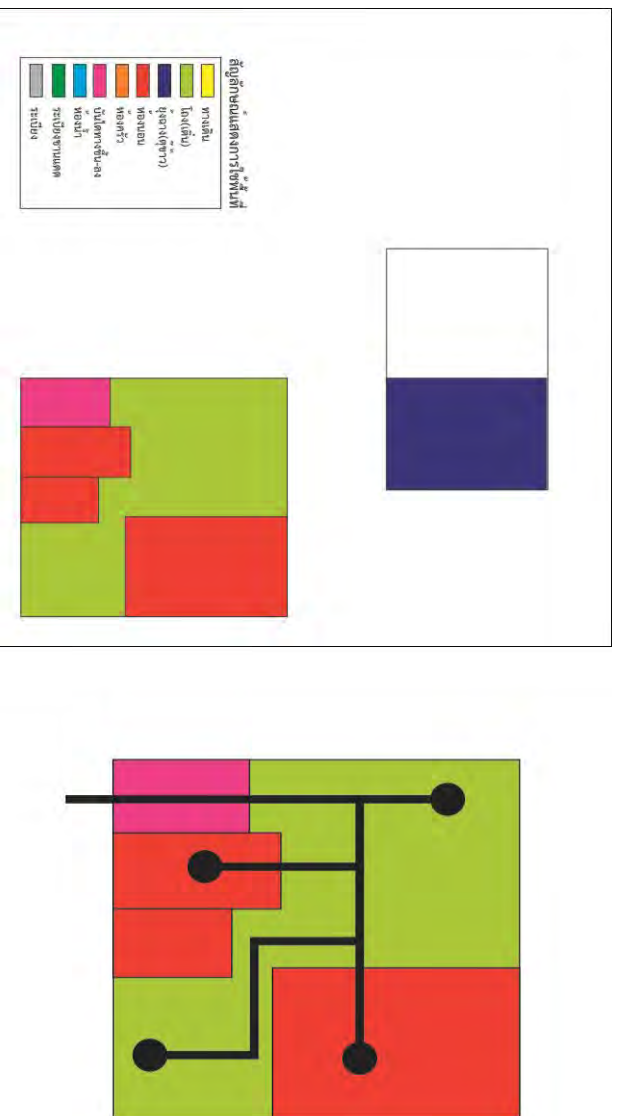
ภาพที่ 3.101 : การวิเคราะห์การขึ้นเส้นทางสัญญาณการจราจรภายในอาคารพักอาศัยของนางแสงแก้ว วัฒนา

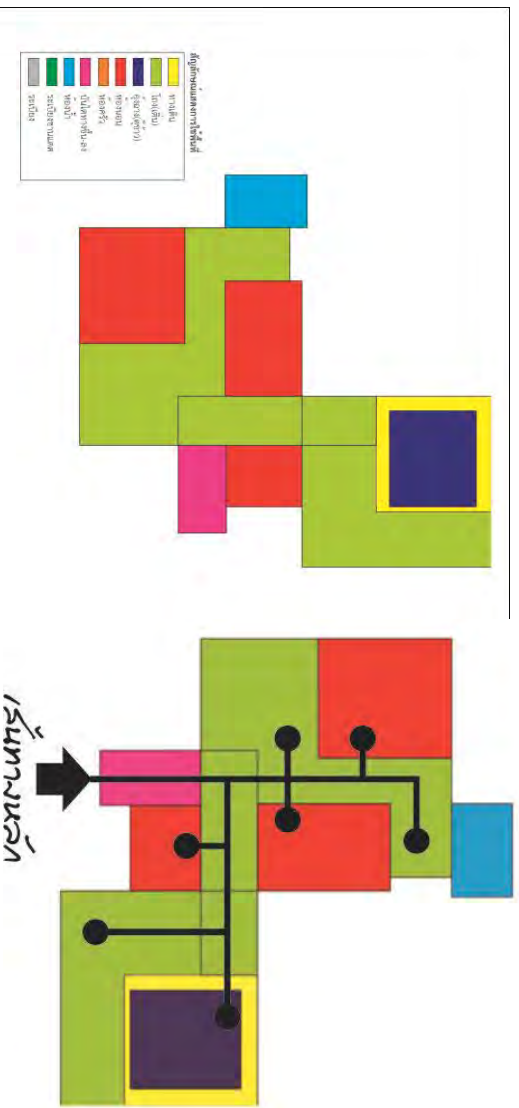
**ภาพที่ 3.102 :** การวิเคราะห์การดำเนินงานเส้นทางสัญจรภายในอาคารพักอาศัยของนายอเนตต์ ฟอนา

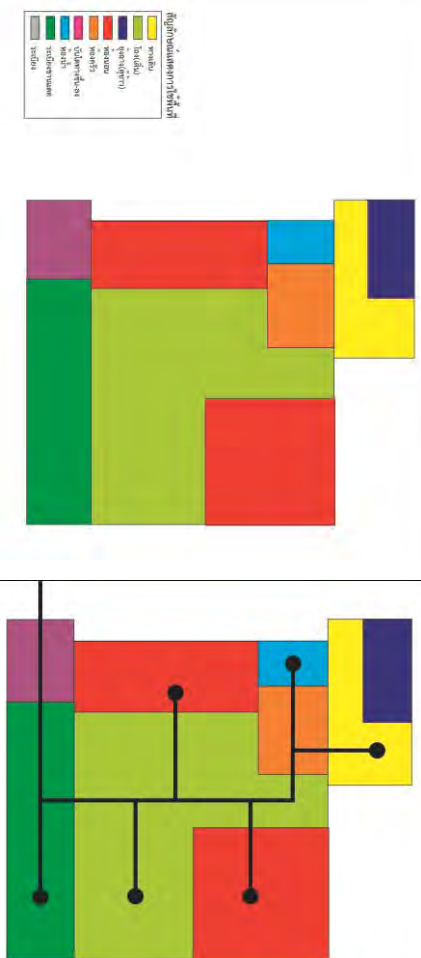
ภาพที่ 3.103 : การวิเคราะห์การใช้งานเส้นทางสัญจรภายในอาคารพักอาศัยของนางภาวิณี ขันรัฐ

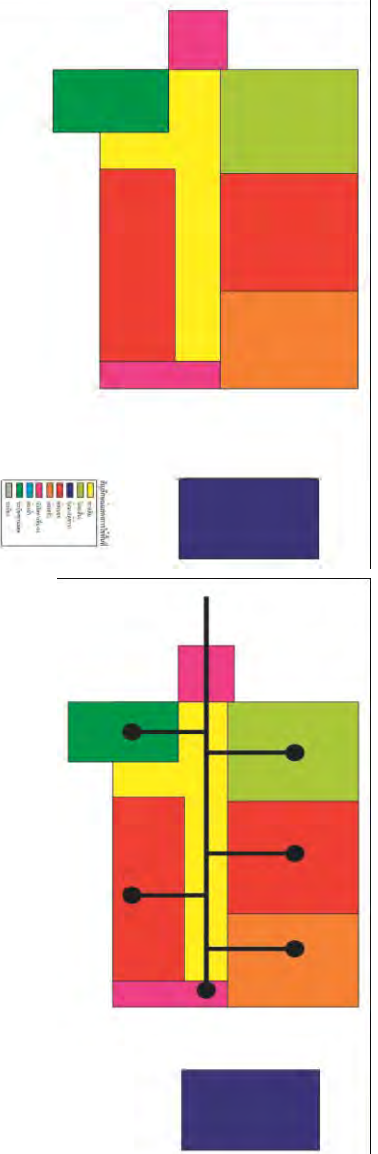
ภาพที่ 3.104 : การวิเคราะห์การใช้งานเส้นทางสัญจรภายในอาคารพักอาศัยของนายณัฐพงษ์ บุญเรือง

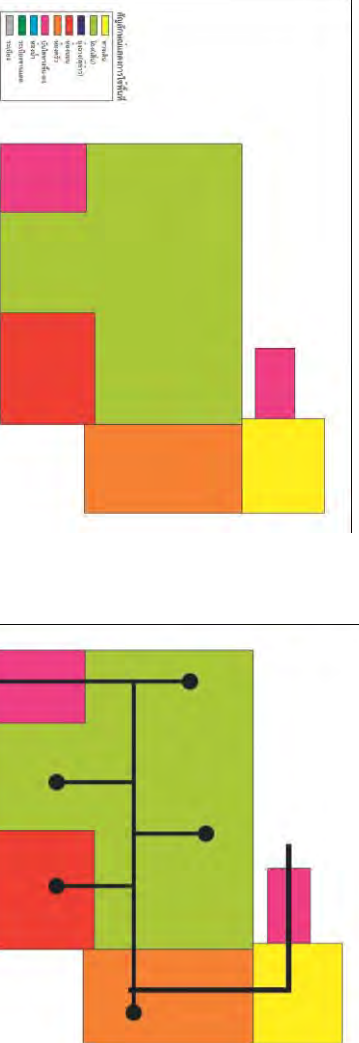
ภาพที่ 3.105: การวิเคราะห์การใช้งานเส้นทางสัญจรภายในอาคารพักอาศัยของนายไข่ ยะดา  
ที่มา : จากการวิเคราะห์สำรวจอาคารพักอาศัยในพื้นที่หมู่บ้านแม่นาเรือ

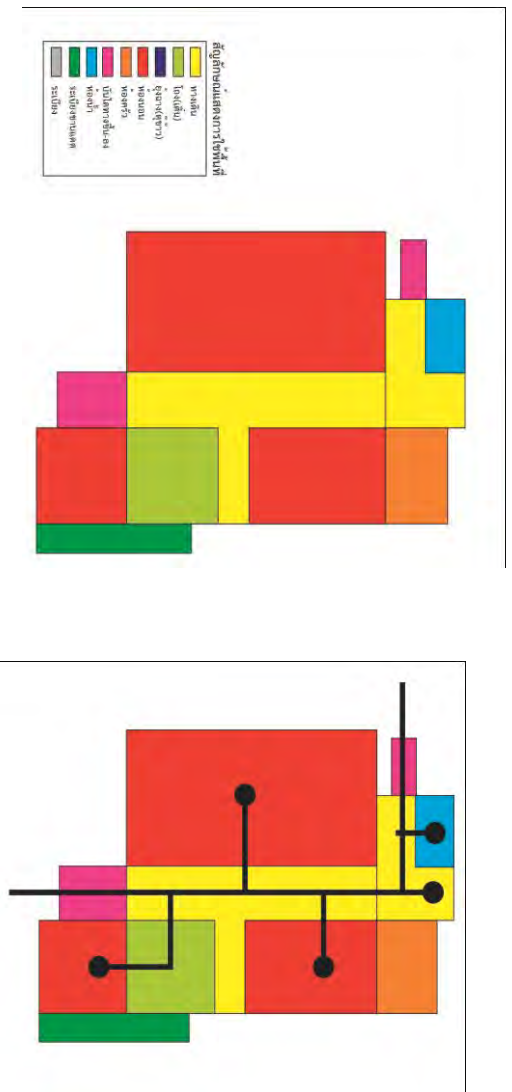
ภาพที่ 3.106: การวิเคราะห์การใช้งานเส้นทางสัญญาณภายในอาคารพักอาศัยของ นายเหลื่อม ปัญญาวงศ์

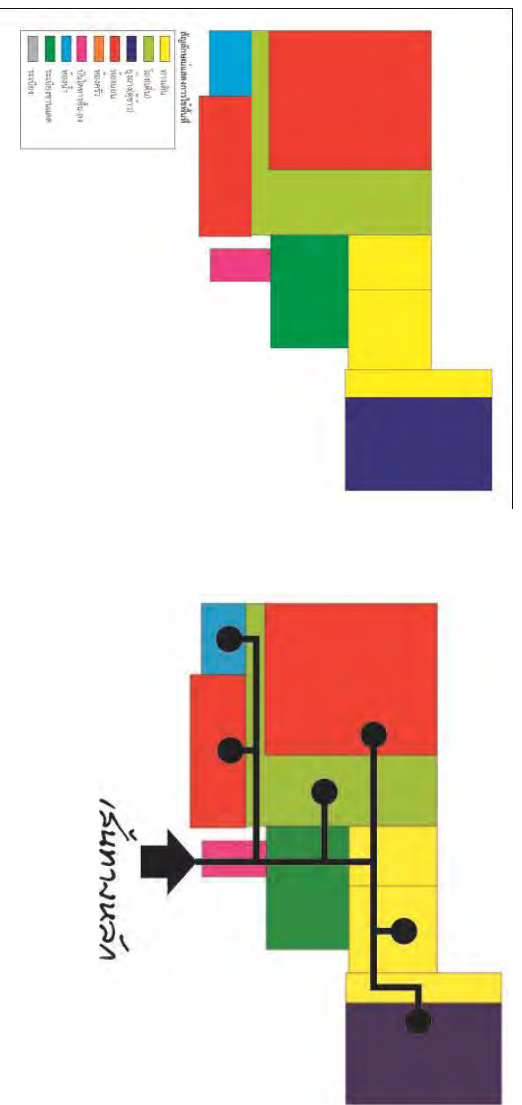
ภาพที่ 3.107: การวิเคราะห์การใช้งานเส้นทางสัญจรภายในอาคารพักอาศัยของ  
นายแก้วมา นนท์ทะกา

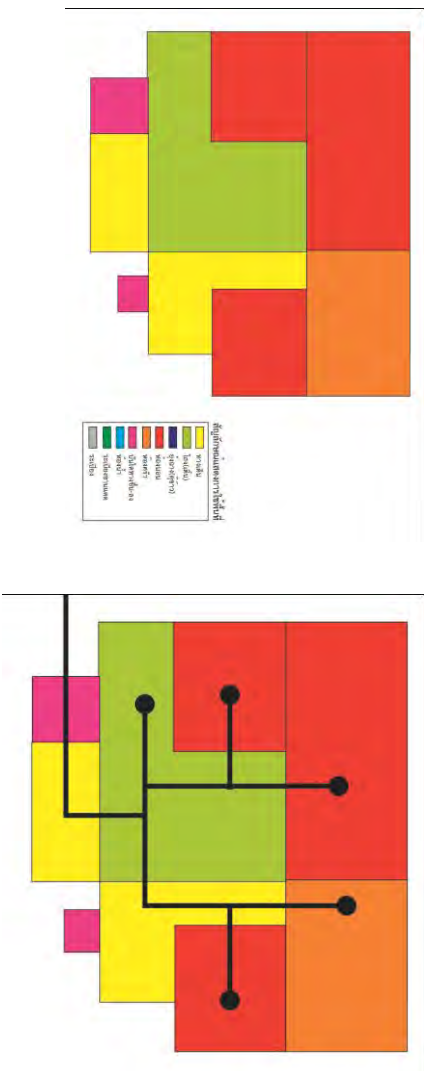
ภาพที่ 3.108 : การวิเคราะห์การใช้งานเส้นทางสัญจรภายในอาคารพักอาศัยของนายสม ใจเสมอ  
ที่มา : จากการวิเคราะห์สำรวจอาคารพักอาศัยในพื้นที่หมู่บ้านแม่นาเรือ

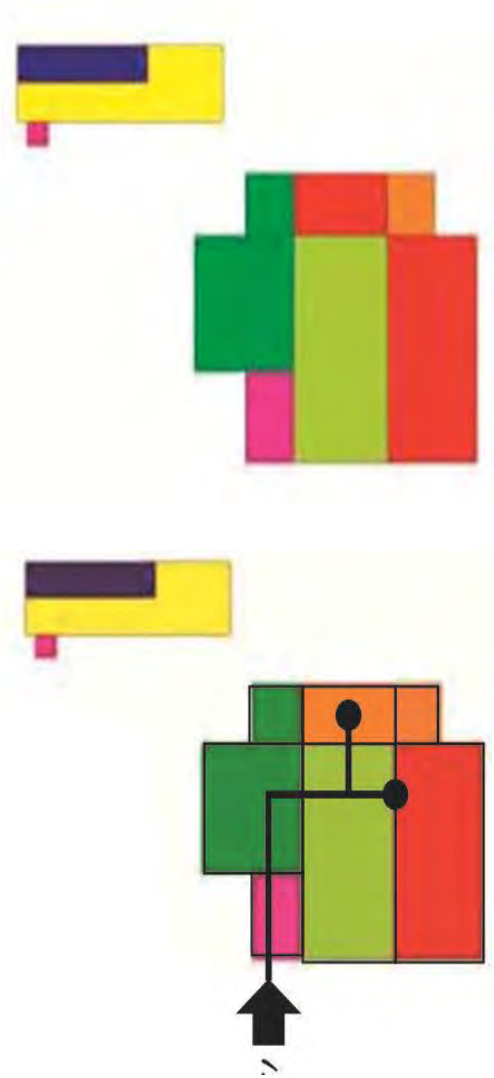
ภาพที่ 3.109 : การวิเคราะห์การใช้งานเส้นทางสัญจรภายในอาคารพักอาศัยของนายมัว อุปาปิง  
ที่มา : จากการวิเคราะห์สำรวจอาคารพักอาศัยในพื้นที่หมู่บ้านแม่นาเรือ

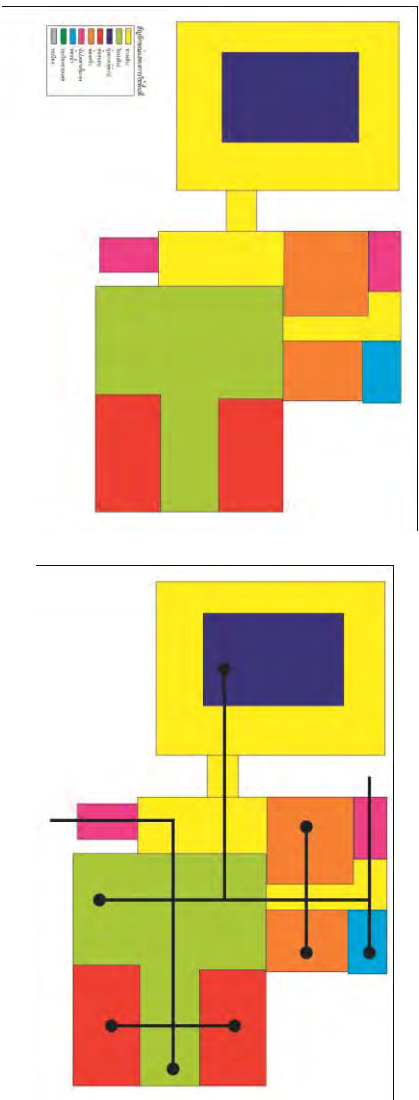
ภาพที่ 3.110: การวิเคราะห์การใช้งานเส้นทางสัญญาณภายในอาคารพักอาศัยของนายน้อย ทะ  
บุญญาทมา : จากการวิเคราะห์สำรวจอาคารพักอาศัยในพื้นที่หมู่บ้านแม่เหือง

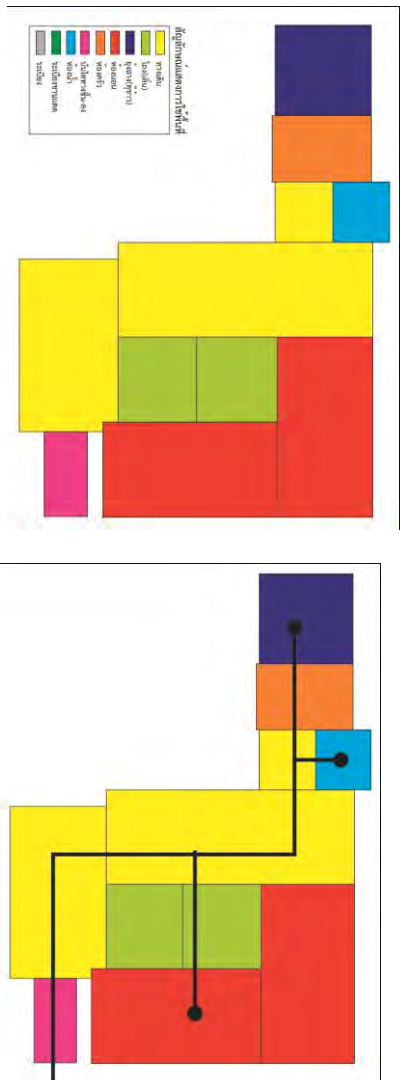
ภาพที่ 3.111 : การวิเคราะห์การใช้งานเส้นทางสัญญาณภายในอาคารพักอาศัยของ  
นายศรีนวล บุญญาวงศ์  
ที่มา : จากการวิเคราะห์สำรวจอาคารพักอาศัยในพื้นที่หมู่บ้านแม่เหือง

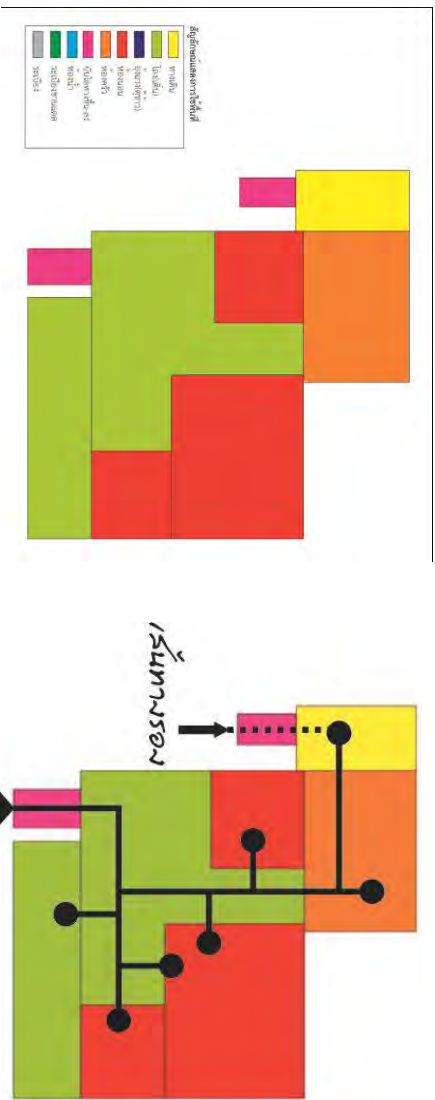
ภาพที่ 3.112: การวิเคราะห์การทำงานเส้นทางสัญญาณภายในอาคารพักอาศัย  
นายเหรียญทอง ปัญญาวงศ์

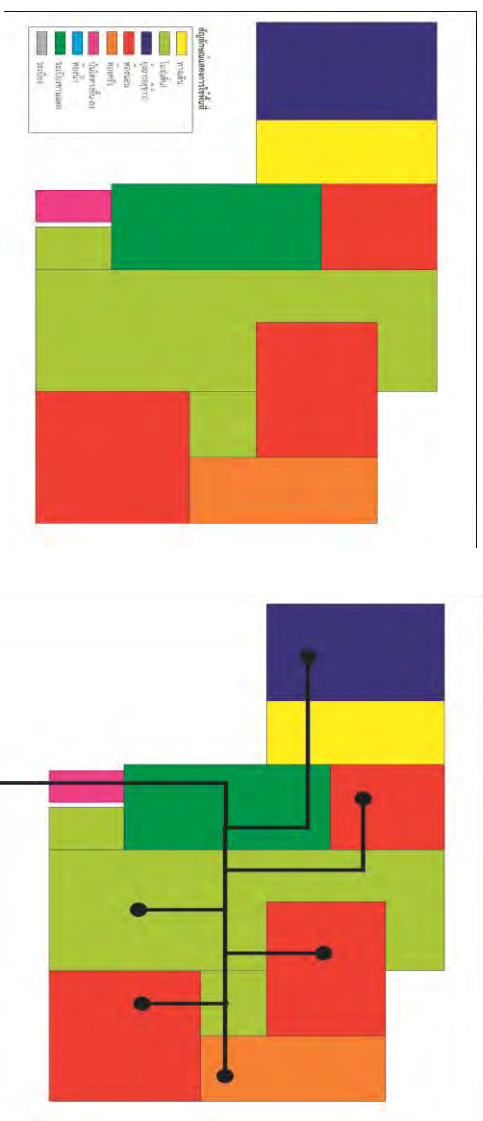
ภาพที่ 3.113: การวิเคราะห์การทำงานเส้นทางสัญญาณภายในอาคารพักอาศัยของ  
นายธีรยุทธ วาเพชร

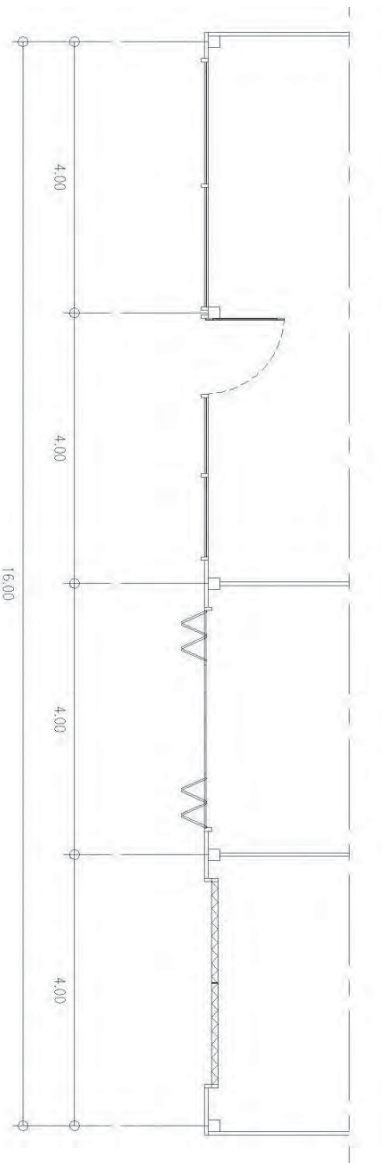
ภาพที่ 3.119: แปลนอาคาร กลุ่มอาคาร A ร้านพะเยาเมล็ด  
ที่มา : จากการเก็บข้อมูล วันที่ 20 มกราคม 2555

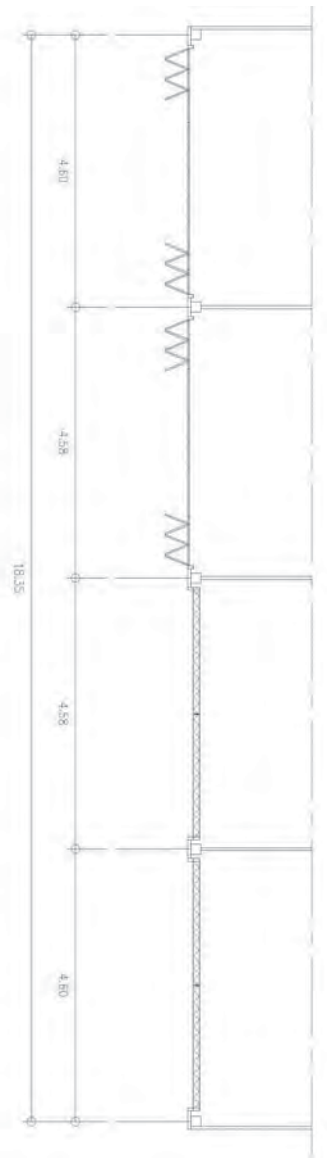
ภาพที่ 3.122: แผนโครงสร้าง กลุ่มอาคาร B บ้านไผ่บุญยี่

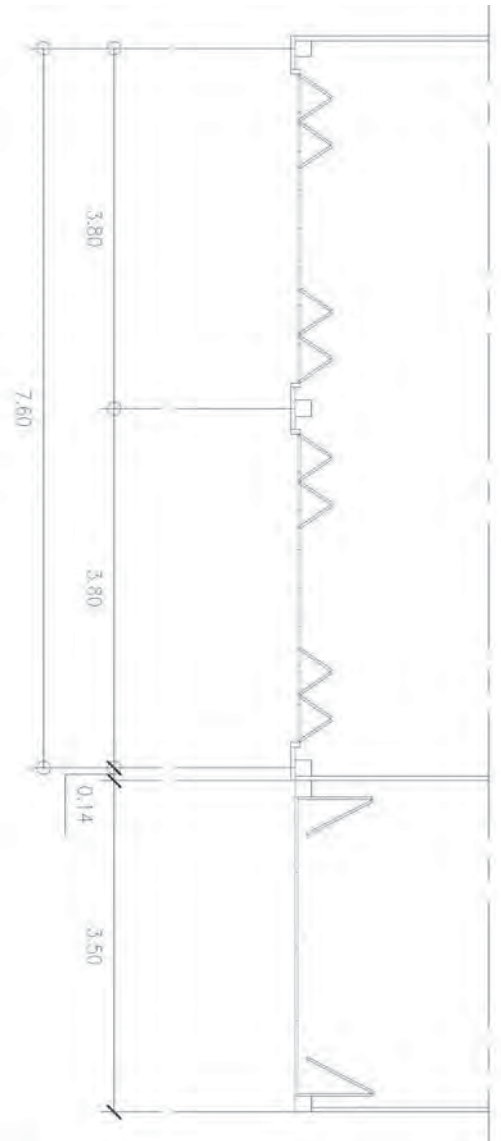
ภาพที่ 3.125: แผนอาคาร กลุ่มอาคาร C ร้านขายเครื่องจักรสาน
