### การฟื้นฟูแหล่งน้ำพุร้อนจากการหาโครงสร้างทางธรณีวิทยาใต้ผิวดินด้วยการวัดค่าสภาพ ต้านทานไฟฟ้าระดับลึกละเอียดสูงเพื่อพัฒนาการท่องเที่ยว

#### Recovery Hot Spring Resources from Subsurface Geological Structure Investigation with High Resolution Deep Resistivity Measurements for Tourism Development.

ดิเชลล์ สอนบุรี พรสวาท วัฒนกุล และมิ่งขวัญ มิ่งเมือง  
ภาควิชาวิทยาศาสตร์พื้นพิภพ คณะวิทยาศาสตร์ มหาวิทยาลัยเกษตรศาสตร์

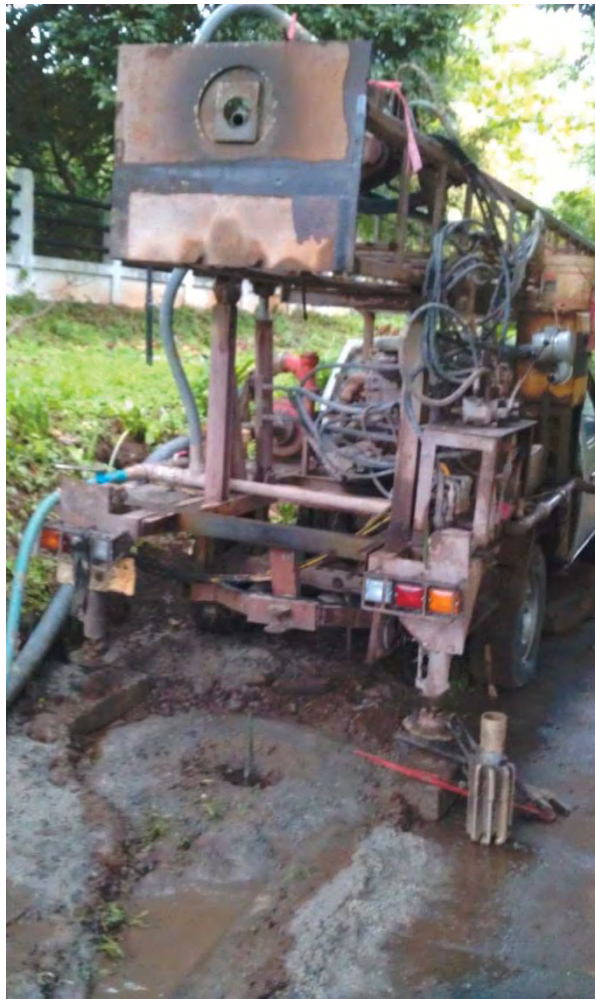
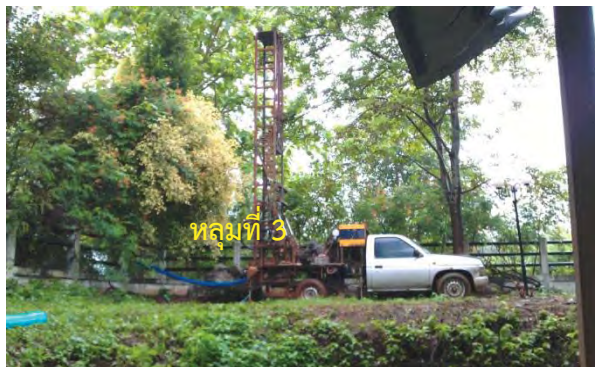
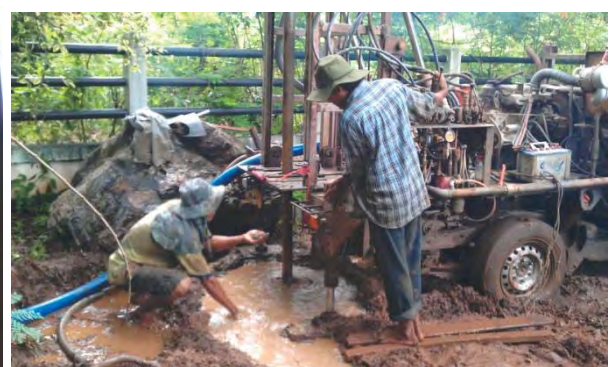
ภาพที่ 4-32 ตำแหน่งการจุดเจาะน้ำใต้ดินทั้งหมด 3 ตำแหน่งและการวางเครื่องเจาะซึ่งจุดเจาะที่ 3 มีการขยับเปลี่ยนตำแหน่งหลายครั้งเนื่องจาก พบชั้นตะกอนเศษหินเชิงเขาและไม่สามารถเจาะต่อไปได้

ตำแหน่ง ที่ 1 เป็นดินโคลนประมาณ 3 เมตร ที่สะสมใกล้จากแนวคลอง จากนั้นเป็นพบว่าเป็นชั้นหินกรวดมน (boulder) มีขนาดแตกต่างกัน การเจาะใช้เวลามาก และข้อจำกัดของเครื่องเจาะเอง ที่เจาะได้ลึกประมาณ 3.5 เมตรเท่านั้น ไม่สามารถเจาะต่อลงไปได้ จึงต้องเลื่อนไปตำแหน่งที่ 2

ตำแหน่ง ที่ 2 มีลักษณะคล้ายกับ ตำแหน่งที่ 1 คือ เป็นดินโคลนประมาณ 3 เมตร จากนั้นเป็นชั้นหินกรวดมนหนามาก เจาะได้ลึกประมาณ 4 เมตรเท่า ทำให้ไม่สามารถเจาะผ่านชั้นไปได้เช่นกัน เนื่องจากความสามารถของเครื่องเจาะ และเทคนิคการเจาะด้วย จึงต้องเลื่อนไปตำแหน่งที่ 3

ตำแหน่ง ที่ 3 ที่คาดว่าจะยังอยู่บริเวณรอยเลื่อน มีการขยับเปลี่ยนตำแหน่งหลายครั้ง เนื่องจากพบชั้นตะกอนเศษหินเชิงเขา ที่มีปัญหาต่อการเจาะ ตำแหน่งสุดท้ายอยู่บริเวณมุมริมรั้วพื้นที่โครงการแหล่งน้ำพร้อมเป็นดินโคลนสลับทรายประมาณ 4 เมตร จากนั้นเป็นชั้นเศษหินเชิงเขาและศิลาแลง ช่วง 4-8 เมตร พบชั้นดินชนวน ที่เกิดจากการบีบอัดหินดินดานตามแนวรอยเลื่อน ช่วง 8-10 เมตร จาก 10 – 40 เป็นหินอ่อนและหินปูน แทรกสลับบางช่วงของหินชนวนและหินดินดาน ได้ชั้นน้ำ ระหว่างรอยต่อชั้นหินชนวน กับหินอ่อน ปริมาณน้ำที่ได้มากกว่า 10 ลบ.ม./ชม. เป็นน้ำเย็น

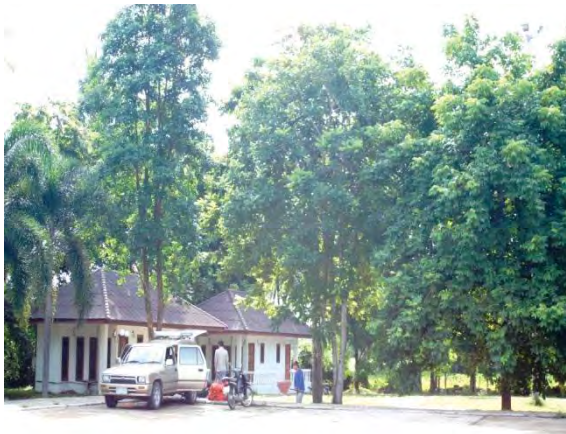
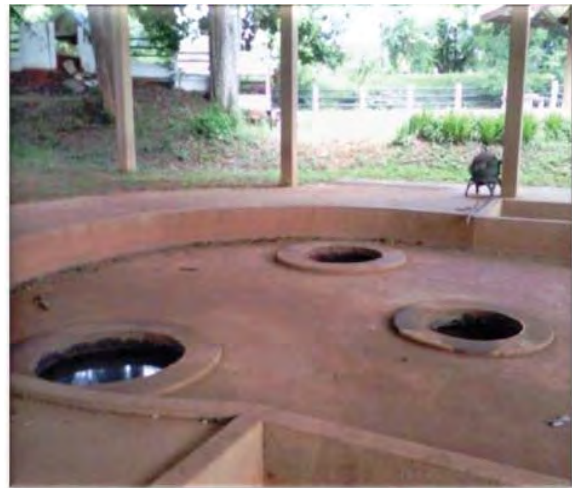
ภาพที่ ก-1 สภาพพื้นที่ทั่วไปบริเวณแหล่งท่องเที่ยวพุร้อนโป่งช้าง ในปัจจุบัน

แหล่งน้ำพุร้อนโป่งช้าง ตั้งอยู่บริเวณ บ้านโป่งช้าง อำเภอหนองปรือ จังหวัดกาญจนบุรี ซึ่งเป็นแหล่งน้ำพุร้อนที่มีน้ำพุขึ้นมาตามธรรมชาติ ไหลทางน้ำไหลธรรมชาติ เคยเป็นแหล่งน้ำพุร้อน (อุณหภูมิต่ำ) คือ ประมาณ 43 องศาเซลเซียส เมื่อพัฒนาเป็นแหล่งท่องเที่ยวเพื่อเสริมรายได้ให้กับท้องถิ่น อบต. หนองปรือ ได้ทำการปรับปรุงสถานที่ ในปี พ.ศ. 2548 เช่น การทำฐานรากมั่นคงของสิ่งก่อสร้างรอบบ่อน้ำร้อนที่พักติดแอร์ 3 หลัง เป็นต้น หลังจากนั้นพบว่าธรรมชาติของน้ำพุร้อนเปลี่ยนไป คือ ไม่มีน้ำอุ่นไหลออกจากบ่อ คุณภาพน้ำจากใสกลายเป็นสีแดงอิฐ อุณหภูมิเป็นน้ำผิวดินปกติ และถูกปล่อยทิ้งร้างขาดการดูแลในปัจจุบัน

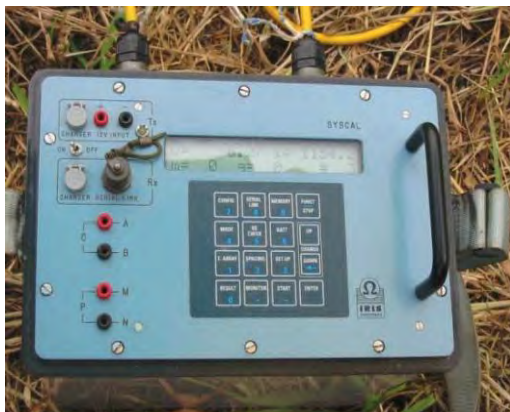
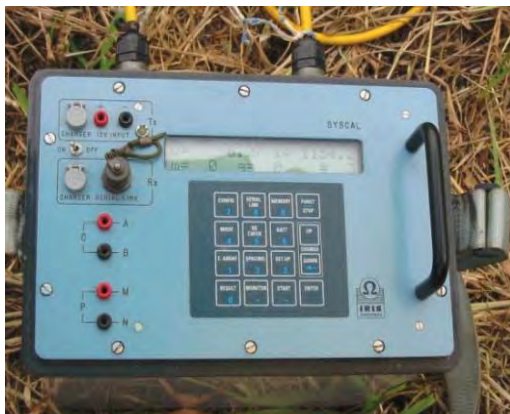
ภาพที่ ก-3 Iris Instrument Syscal R1  
Multi-electrode

เครื่องมือทางธรณีฟิสิกส์ประกอบด้วยหลายชุด เช่น เครื่องมือสำรวจวัดค่าสภาพต้านทานไฟฟ้า เช่น ผลิตภัณฑ์ของบริษัท IRIS Instrument รุ่น Syscal R1 48 switching multi-electrode และ WDA-1 Super Multi-electrode Resistivity Surveying System เป็นต้น และ โปรแกรมประมวลผลข้อมูล เช่น RES2DINV Version 3.55 สำหรับทำการประมวลผลข้อมูลเชิง 2 มิติ เป็นต้น

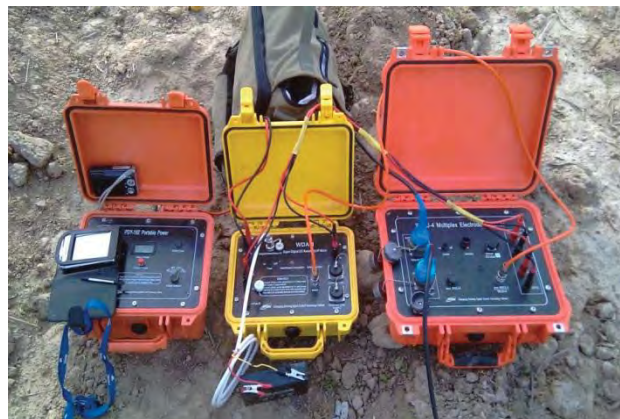
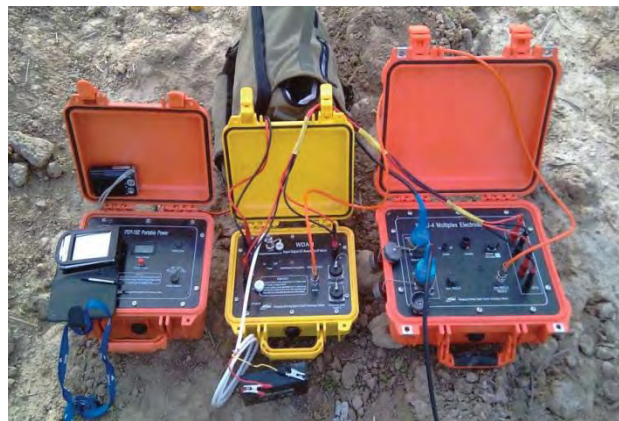
ภาพที่ ก-4 การจัดวางเครื่องมือสำรวจวัดค่าสภาพ  
ต้านทาน ไฟฟ้า WDA-1

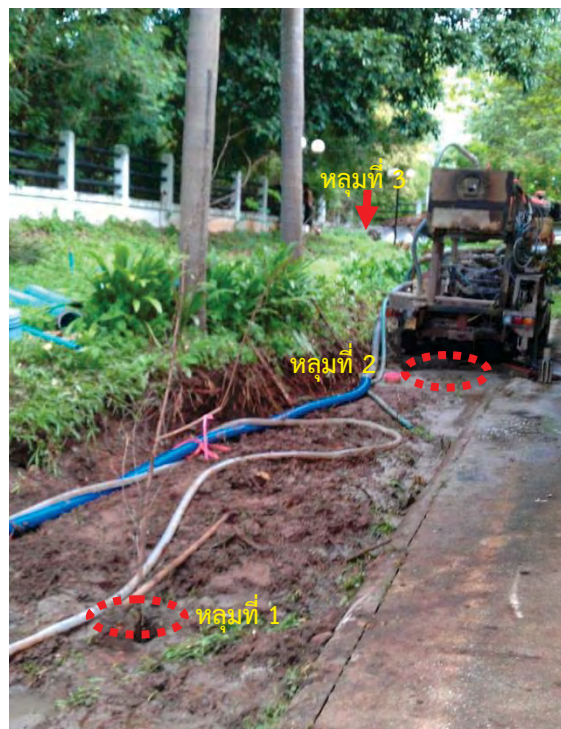
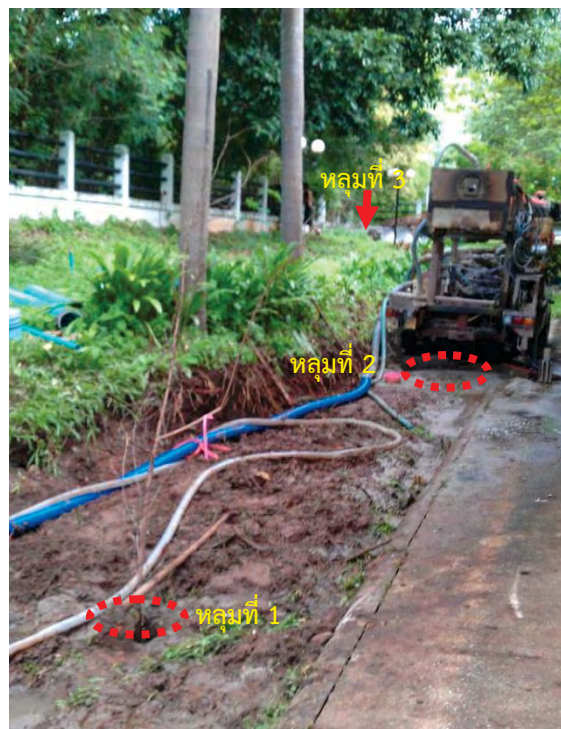
ภาพที่ ก-9 ตำแหน่งการเจาะน้ำใต้ดินทั้งหมด 3 ตำแหน่งและการวางเครื่องเจาะซึ่งจุดเจาะที่ 3 เมื่อ  
การขยับเปลี่ยนตำแหน่งหลายครั้งเนื่องจาก พบชั้นตะกอนเศษหินผุเชิงเขาไม่สามารถเจาะต่อได้

ภาพที่ ก-9 ตำแหน่งการจุดเจาะน้ำใต้ดินทั้งหมด 3 ตำแหน่งและการวางเครื่องเจาะซึ่งจุดเจาะที่ 3 เมื่อ การขยับเปลี่ยนตำแหน่งหลายครั้งเนื่องจาก พบชั้นตะกอนเศษหินผุเชิงเขาไม่สามารถเจาะต่อได้

น้ำที่ได้จากการเจาะเป็นน้ำใต้ดินระดับตื้นมีปริมาณ มากกว่า 10 ลบ.ม./ชม. โดยไม่สามารถเจาะได้ลึกตามข้อมูลที่ได้ศึกษาได้ เนื่องจากปัจจัยทางธรณีวิทยาใต้ดินบริเวณพื้นที่ศึกษาเองและด้านเทคนิคของเครื่องเจาะเองด้วย

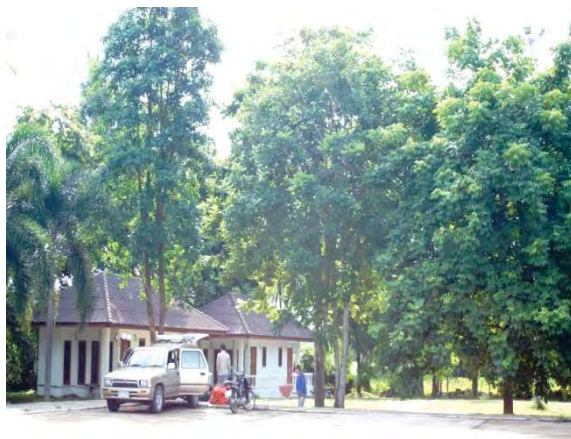
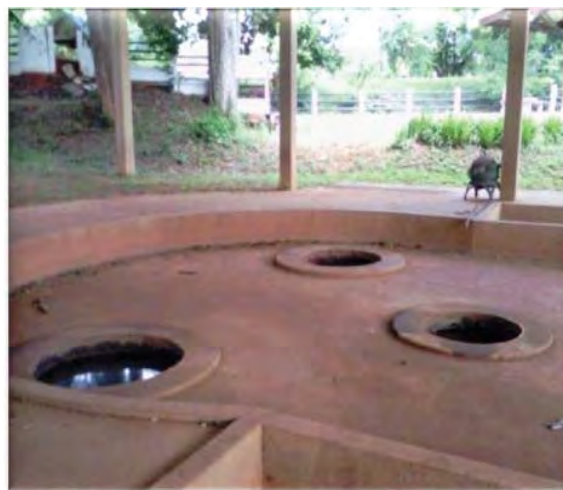
ภาพที่ ก-1 สภาพพื้นที่ทั่วไปบริเวณแหล่งท่องเที่ยวบ่อน้ำพุร้อนโป่งช้าง ในปัจจุบัน

แหล่งน้ำพุร้อนโป่งช้าง ตั้งอยู่บริเวณ บ้านโป่งช้าง อำเภอหนองปรือ จังหวัดกาญจนบุรี ซึ่งเป็นแหล่งน้ำพุร้อนที่มีน้ำพุขึ้นมาตามธรรมชาติ ไกล่ทางน้ำไหลธรรมชาติ เคยเป็นแหล่งน้ำพุร้อน (อุณหภูมิต่ำ) คือ ประมาณ 43 องศาเซลเซียส เมื่อพัฒนาเป็นแหล่งท่องเที่ยวเพื่อเสริมรายได้ให้กับท้องถิ่น อบต. หนองปรือ ได้ทำการปรับปรุงสถานที่ ในปี พ.ศ. 2548 เช่น การทำฐานรากมั่นคงของสิ่งก่อสร้างรอบบ่อน้ำร้อนที่พิกัดแอ่ง 3 หลัง เป็นต้น หลังจากนั้นพบว่าธรรมชาติของน้ำพุร้อนเปลี่ยนไป คือ ไม่มีน้ำอุ่นไหลออกจากบ่อ คุณภาพน้ำจากใสกลายเป็นสีแดงอิฐ อุณหภูมิเป็นน้ำผิวดินปกติ และถูกปล่อยทิ้งรกร้างขาดการดูแลในปัจจุบัน
