## รายงานวิจัยฉบับสมบูรณ์

การพัฒนารูปแบบชุมชนและที่อยู่อาศัยของผู้มีรายได้น้อยในจังหวัดเชียงใหม่เพื่อ  
รับมือกับความเสี่ยงจากการเปลี่ยนแปลงภูมิอากาศ กรณีศึกษาน้ำท่วม

*Development of low income communities and housing in Chiang Mai to cope with the risks of  
climate change : A case study on flood risks*

มหาวิทยาลัยแม่โจ้  
สถาบันพัฒนาองค์กรชุมชน

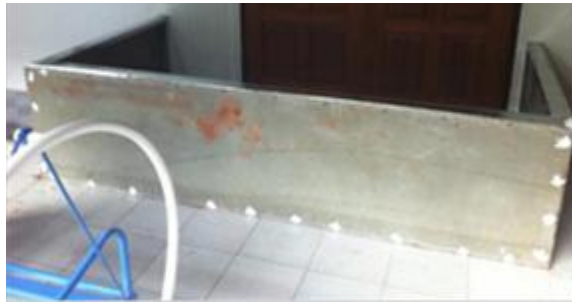
รูปที่ 2-4 กำแพงกันน้ำจากแผ่นสเมิร์ทบอร์ดขึ้นโครงด้วยเหล็กพับ  
ที่มา: วสท., 2557

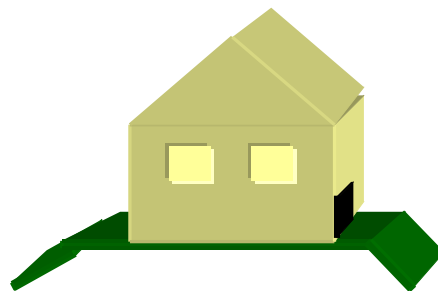
รูปที่ 2-5 ถมดินเพื่อสร้างบ้าน  
ที่มา: FEMA, 2014

ในกรณีนี้จะต่างจากข้อข้างต้น เนื่องจากการเป็นการถมพื้นที่สูงขึ้นจากระดับเดิม ซึ่งจำเป็นต้องพิจารณาเรื่องการพังทลายของดินขณะน้ำท่วม ดังนั้นจึงควรปรึกษาวิศวกรเกี่ยวกับความสูงและความลาดชันของดินที่ถมด้วย และนอกจากนี้ วิธีการนี้เป็นวิธีการที่อาจส่งผลกระทบต่อผู้ที่อยู่อาศัยในพื้นที่ อาจก่อให้เกิดน้ำขัง หรือการกัดเซาะทางน้ำไหล (รูปที่ 2-5)

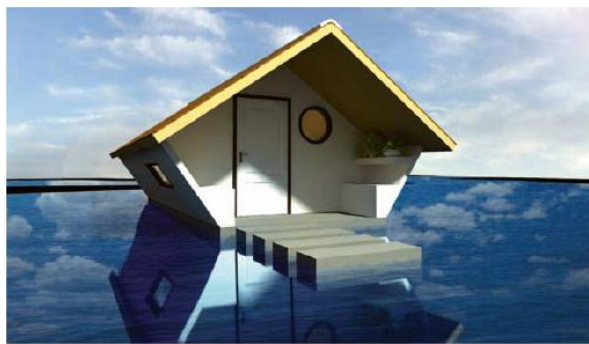
รูปที่ 2-7 ทักษิณภาพภายนอกของบ้านลอยน้ำมูลนิธิลดโลกร้อน  
ที่มา: มูลนิธิลดโลกร้อน, 2557

ตัวอย่างบ้านลอยน้ำ เช่น บ้านลอยน้ำมูลนิธิลดโลกร้อนเป็นบ้านสะท้อนน้ำสะท้อนบก สามารถอยู่ด้วยตัวเองได้ ไม่ว่าจะระดับน้ำจะสูง ต่ำหรือเพียงดินขึ้นและ บ้านจะต้องสามารถวางอยู่บนดินได้ ลอยอยู่บนน้ำได้โดยกินระดับน้ำที่ต่ำ และสามารถเคลื่อนย้ายสะดวกเนื่องจากมีน้ำหนักเบาและขนาดใหญ่สามารถเคลื่อนย้ายได้ด้วยแรงคน 6 - 10 คน เนื่องจากใช้โพนหนาประมาณ 0.30 เมตรทำเป็นท่อนลอย และออกแบบให้ขนาดและรูปทรงของบ้านมีการใช้สอยหลักอยู่บริเวณตรงกลาง ความกว้างของบ้านไม่เกิน 3.60 เมตร ทำให้สามารถเคลื่อนย้ายไปตามถนนได้สะดวก (รูปที่ 2-7)

บ้านลอยน้ำนี้สามารถรับน้ำหนักบรรทุก 280 กิโลกรัมต่อตารางเมตร ในขณะที่บ้านพักอาศัยส่วนใหญ่ออกแบบน้ำหนักจร (live load) เท่ากับ 150 กิโลกรัมต่อตารางเมตร ดังนั้นจะเหลือน้ำหนักที่ท่อนรับได้อีกประมาณ 130 กิโลกรัมต่อตารางเมตร ซึ่งเพียงพอสำหรับตัวบ้าน (dead load) และยังสามารถบรรทุกรถยนต์ได้ เมื่อถึงที่แห่งก็สามารถนำรถออกมาใช้ได้ มีการใช้ประโยชน์จากทุกส่วนของอาคาร เช่น การใช้ประโยชน์จากหลังคาที่ออกแบบให้มีความเอียงที่เหมาะสม มีคุณสมบัติกันความร้อนได้ดี

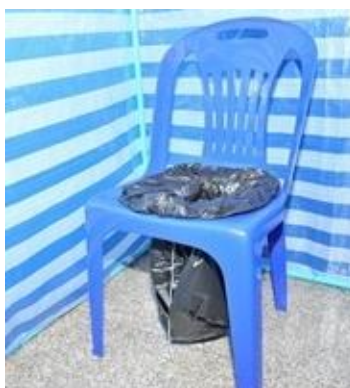
รูปที่ 2-8 ตัวอย่างส้วมฉุกเฉินทำจากเก้าอี้พลาสติก

เป็นแนวความคิดที่ใช้แก้ปัญหาเฉพาะหน้า ระยะเวลาในการท่วมไม่นาน โดยการใช้เก้าอี้พลาสติก หรือที่รองรับอื่นที่สามารถรับน้ำหนักได้และมั่นคง 1 ตัว (รูปที่ 2-8) เจาะช่องตรงกลางที่นั่งเพื่อใส่ถุงดำ อาจใช้ขนาด 30x40 นิ้ว ควรเป็นถุงที่สามารถย่อยสลายเองได้ในธรรมชาติ และใช้ตัวหนีบทันทีถุงดำไว้กับเก้าอี้ ก่อนขับถ่ายต้องตรวจสอบลักษณะถุงพลาสติกสีดำให้อยู่ตรงกลางของช่องส้วมใช้กระดาษชำระทำความสะอาดหลังการขับถ่ายแทนการใช้ผ้า กระดาษชำระที่ใช้แล้วให้ทิ้งในถุงพลาสติกสามารถใช้จุลินทรีย์ EM สำหรับดับกลิ่นหลังขับถ่ายเสร็จ เพื่อสามารถใช้ได้อีกหรือหากไม่ต้องการใช้แล้วให้มัดปากถุงพลาสติกให้มิดชิด และรวบรวมถุงพลาสติกที่ใช้งานแล้วทิ้งลงถุงใบใหญ่อีกชั้น แล้วมัดปากถุงเพื่อนำไปกำจัดหลังน้ำลด โดยอาจใช้วิธีการขุดหลุมฝัง

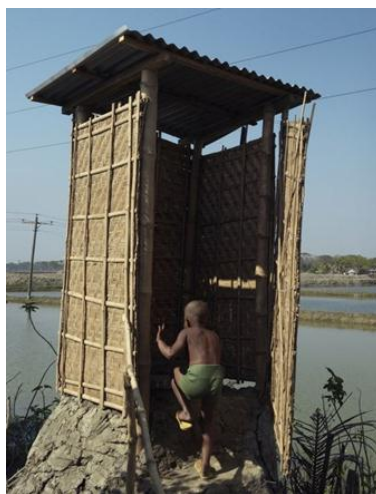
รูปที่ 2-9 ส้วมสร้างเองจากวัสดุธรรมชาติ

ส้วมทำเองจากโครงการ Coastal Embankment Project (CEP) ถูกจัดตั้งขึ้นเมื่อ 1960's ในชุมชนที่ตั้งอยู่ริมน้ำ ที่เกิดน้ำท่วมเป็นประจำและยาวนาน เป็นส้วมที่ใช้วัสดุธรรมชาติที่มีอยู่ในพื้นที่ (รูปที่ 2-9) จากการสำรวจในบริเวณ Manikgonj และ Munshigonj พื้นที่ที่ถูกลูกน้ำท่วมประจำพบว่า ส้วมทั่วไปมีความสูงเฉลี่ย 0.69 เมตร จากพื้นดิน การสำรวจประกอบด้วย 5 องค์ประกอบในการใช้ห้องน้ำ ได้แก่ สรุปร่างกายรูปของห้องส้วม ที่สำหรับอุจจาระ ระบบการจัดเก็บปัสสาวะ ลักษณะทางเข้าและความสะอาดของห้องส้วม (รูปที่ 2-10) จากการสำรวจพบว่าทั้งสรุปร่างกายรูปของห้องส้วม ที่สำหรับอุจจาระ ระบบการจัดเก็บปัสสาวะ ลักษณะทางเข้า ทั้งหมดอยู่ในเกณฑ์ดีมากถ้ามีความสะอาดและปลอดภัย

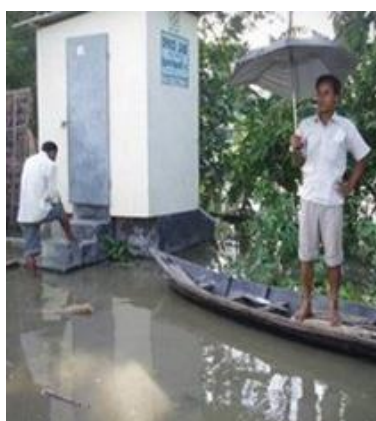
รูปที่ 2-10 ส้วมสร้างเองจากวัสดุที่มีขายในท้องถิ่น

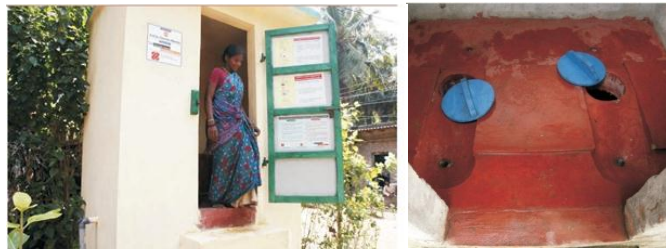
รูปที่ 2-11 สรูปภายนอกและภายในส้วมแบบ Eco San ประเทศอินเดีย  
ที่มา: Wherever the Need, 2014

แนวความคิดในการสร้างส้วมแบบ Eco San จะแบ่งโครงสร้างของส้วมประกอบด้วยหลุมใต้ดิน 2 หลุมสำหรับการทำปุ๋ยหมัก เมื่อช่องหนึ่งเต็ม (ประมาณ 9 เดือนต่อ 1 คริวเรือนที่มีสมาชิก 4 คน) ก็จะถูกปิดไปเพื่อให้ น้ำอุจระะเหຍออกไป อีกหลุมก็จะถูกเปิดใช้งาน ห้องส้วมน้ำจะถูกออกแบบให้แยกส่วน ถ่ายอุจจาระและปัสสาวะ และมีช่องสำหรับการชำระล้าง น้ำเสียและปัสสาวะจะถูกแยกส่งท่อและถูกบำบัดนำกลับมาใช้รดน้ำในสวนครัว น้ำจะไม่ถูกทิ้งในส่วนถ่ายอุจจาระแต่จะใช้ซีเมนต์ประมาณ 1 กำมือ ทิ้งลงไปหลังจากขับถ่ายเสร็จเพื่อดูดซับความชื้นและขจัดกลิ่นเหม็น กระบวนการก่อสร้าง ควบคุมดูแล โดยวิศวกร ส่วนต่างๆ ของห้องน้ำ รวมทั้งลาดห้องน้ำ บันไดทางขึ้นห้องน้ำ และหลังคาถูกประกอบขึ้น จากชิ้นส่วนสำเร็จรูปเช่น กระเบื้องหลังคาใยหิน ก้อนอิฐซีเมนต์ (รูปที่ 2-11) ห้องน้ำนี้ถูกออกแบบมาให้ ง่ายต่อการใช้งาน สามารถขยับไปมาได้สะดวกโดยเฉพาะอย่างยิ่งสำหรับผู้หญิงที่คิดว่าห้องสุขาใช้ยาก เกินไปและน่าเบื่อที่จะใช้ แต่ยังคงพบปัญหาอยู่ว่ามีเด็กๆ ที่นั่งลงในส่วนถ่ายอุจจาระทำให้เกิดกลิ่น สร้างความรบกวนต่อเพื่อนบ้าน

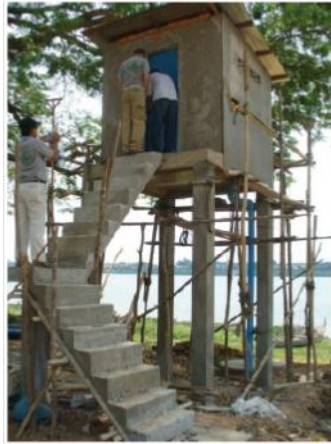
รูปที่ 2-12 ภายนอกของส้วมส่วนกลาง ประเทศกัมพูชา  
ที่มา: ACTED, 2014

ในเมืองที่เจริญแล้ว ส้วมสาธารณะอาจถูกมองอย่างน่ารังเกียจและขยะแขยง แต่สำหรับพื้นที่ที่ห่างไกลความเจริญ มีน้ำท่วมเป็นประจำแนวความคิดในการสร้างส้วมส่วนกลาง (public toilets) จึงเป็นสิ่งที่คนในชุมชนเฝ้ารอการก่อสร้างด้วยรอยยิ้มและเสียงหัวเราะ เป็นห้องส้วมที่สูงเหมือน หอคอยเพื่อให้สูงพ้นระดับน้ำท่วม (รูปที่ 2-12) โดยปกติเมื่อถึงเวลาน้ำท่วม ไม่สามารถเข้าส้วมได้ก็จะ ขับถ่ายนอกบ้านลงไปน้ำ หรือบ้านที่ไม่มีส้วมจะถ่ายอุจจาระหลังบ้านตนเองในเวลาปกติ ส้วมใหม่นี้ ถูกสร้างขึ้นบนเสาสูง ใกล้ที่อยู่อาศัยและโรงเรียนที่ผู้คนสามารถเข้าถึงได้ง่ายทั้งชุมชน โดยเฉพาะอย่างยิ่งช่วงเวลาที่น้ำท่วม ซึ่งรูปทรงของห้องส้วมอาจดูตลกและสูงผิดปกติในช่วงฤดูแล้ง ซึ่งมีช่วงเวลาเพียง 5 เดือน แต่มันจะเหมาะสมอย่างยิ่งในช่วงเวลาที่น้ำท่วมซึ่งมีระยะเวลาถึง 7 เดือนใน 1 ปี

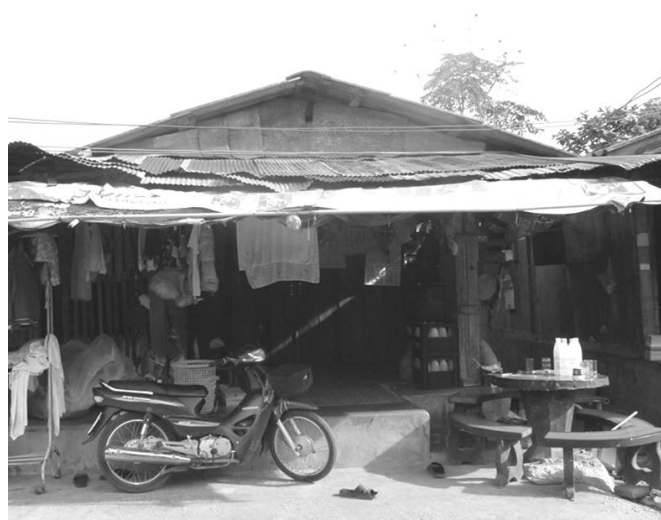
รูปที่ 4.9 ภาพถ่ายบ้านตัวอย่างในชุมชนบ้านสันกู่

บ้านหันหน้าไปทางทิศตะวันตก เป็นบ้านชั้นเดียว (แบบ A) ถมสูงจากพื้นถนน 0.80 เมตร โครงสร้างเสา-คานพื้นปูนปูเสื่อน้ำมัน ผนังไม้ หลังคาสังกะสี ประตูและหน้าต่างทำจากไม้ ดังรูปที่ 4-9 ภายในบ้านประกอบด้วยห้องโถงใหญ่เพียงห้องเดียว แต่ถูกกั้นเป็นพื้นที่ใช้สอยส่วนต่างๆ ด้วยตู้และผ้า เป็นส่วนนอน ส่วนเตรียมอาหาร มีห้องน้ำอยู่ด้านหลังบ้าน ดังรูปที่ 4-10 ถึง 4-12

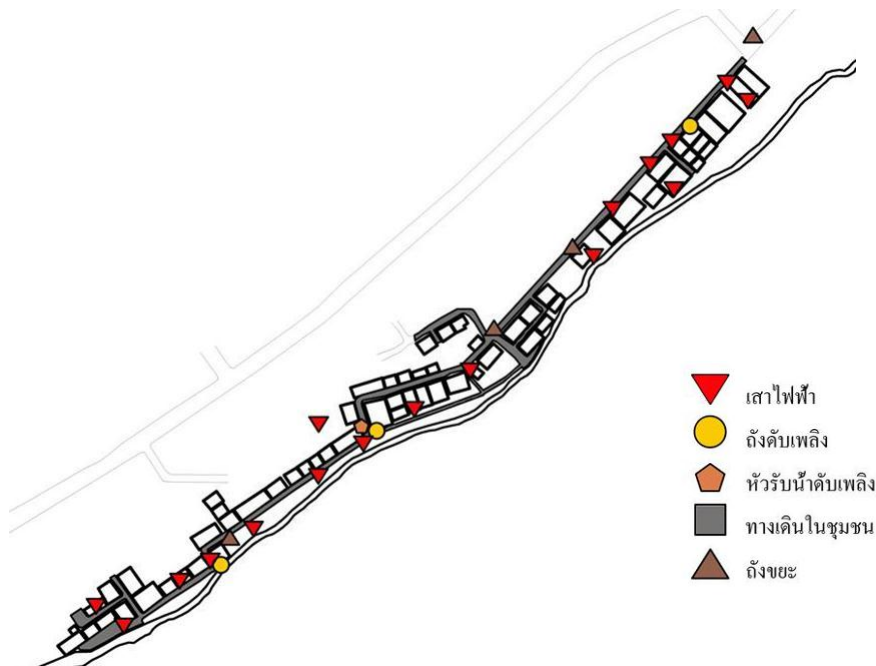
รูปที่ 4-17 สิ่งอำนวยความสะดวกในชุมชนกำแพงงาม

ชุมชนกำแพงงามตั้งอยู่ในพื้นที่เมืองเชียงใหม่ และเป็นชุมชนที่จัดตั้งมานานจึงมีระบบสาธารณูปโภคและสาธารณูปการที่ครบถ้วนทั้ง ไฟฟ้า ประปา ทางเดินคอนกรีตภายในชุมชน จุดทิ้งขยะ และมีระบบดับเพลิง ตามมาตรฐานชุมชนผู้มีรายได้น้อย (การเคหะแห่งชาติ, 2544) แสดงตำแหน่งดังรูปที่ 4-17

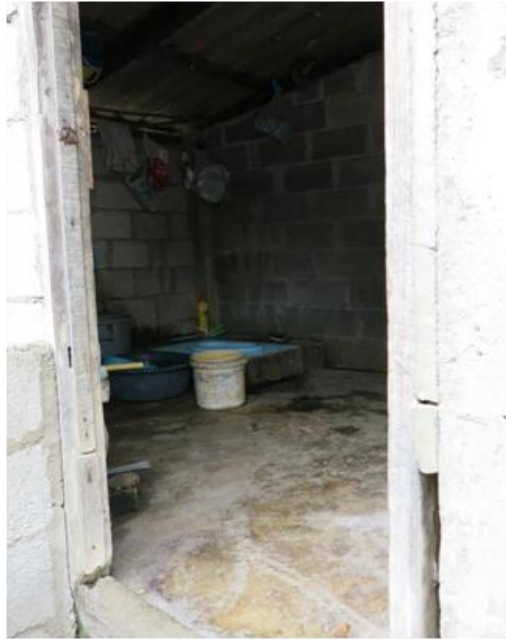
รูปที่ 4-20 ตัวอย่างส้วมในชุมชนกำแพงงาม

กรณีที่เป็นอาคารที่มีใต้ถุนบ้าน เจ้าของส่วนใหญ่จะเป็นชาวไทยภูเขาที่เข้ามาอาศัยอยู่ในเมือง และบริเวณใต้ถุนบ้านเป็นพื้นที่เปิดถึงสาธารณะ ทั้งการรับแขก ประกอบอาชีพทำของที่ระลึก (รูปที่ 4-19) ทำครัวและการประกอบอาหารที่เป็นครัวเตาไฟแบบใช้ฟืน มีห้องส้วมอยู่ในพื้นที่ใต้ถุนบ้านที่มีลักษณะเป็นส้วมระบบบ่อเกรอะบ่อซึม ราดน้ำ (รูปที่ 4-20) ผนังเป็นอิฐบล็อกคอนกรีต พื้นเป็นคอนกรีตขัดมัน หลังคาเป็นสังกะสี ตัวบ้านทำด้วยอิฐบล็อกฉาบปูน ชั้นใช้ไม้ฝาเชอร์รา หลังคาเป็นหลังคากระเบื้องลอน บริเวณด้านข้างบ้านเนื่องจากพื้นที่มีจำกัดจึงใช้เป็นพื้นที่ ใช้สอยในการจอดรถตากผ้า และแคว้นเป็นที่นั่งพักผ่อนภายนอกบ้าน พื้นที่บริเวณหน้าบ้าน เป็นที่พักผ่อนใช้เวลาพบปะพูดคุยเวลาคนผ่านไปมาหรือนั่งเล่น บ้านส่วนใหญ่ไม่มีรั้วกัน (รูปที่ 4-21)

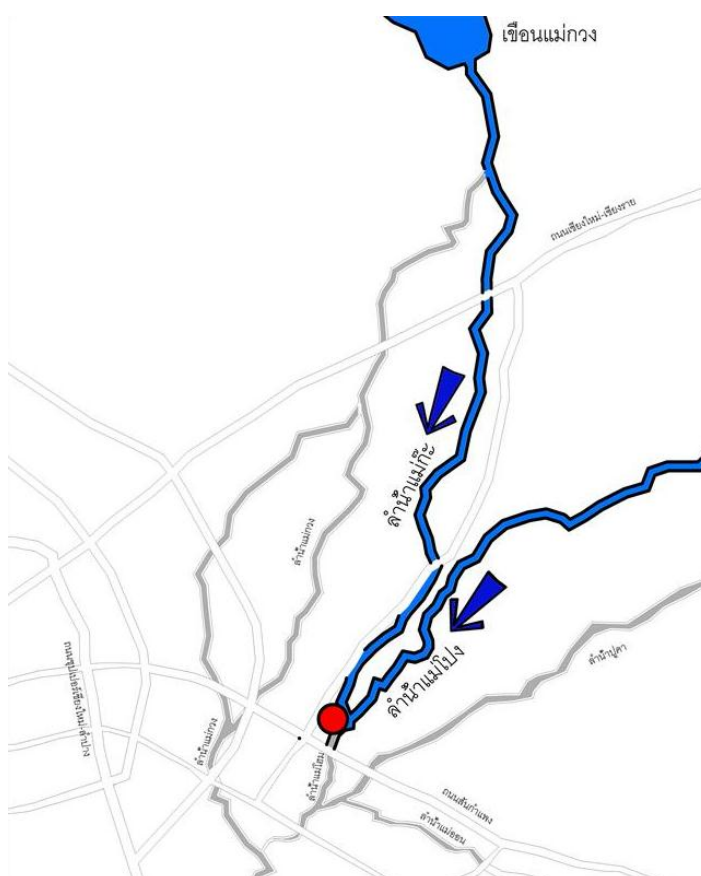
รูปที่ 5-4 เส้นทางน้ำที่ส่งผลต่อการเกิดน้ำท่วมชุมชนบ้านสันกู่่น้ำ

ปี พ.ศ. 2549 น้ำท่วมเกิดจากน้ำป่าที่ไหลมาจากอำเภอดอยสะเก็ดได้เอ่อล้นลำห้วย และลำคลอง เข้าท่วมพื้นที่ตำบลต้นเปา ทำให้ชุมชนบ้านสันกู่่น้ำท่วม ระดับน้ำท่วมสูงสุด (จากจุดอ้างอิง B.M.) เท่ากับ 0.7 เมตร ระยะเวลาในการท่วมนานประมาณ 7 วัน สำหรับปี พ.ศ. 2554 น้ำท่วมใหญ่ทั้งสิ้น 3 ครั้ง เกิดจากน้ำหลากจากอำเภอดอยสะเก็ดเข้ามาทางลำน้ำแม่ก๊ะ มีระดับน้ำระดับน้ำท่วมสูงสุด (จากจุดอ้างอิง B.M.) เท่ากับ 0.9 เมตร ระยะเวลาในการท่วมนานประมาณ 10 วัน ดังแสดงเส้นทางน้ำในรูปที่ 5-4 และรายละเอียดในตารางที่ 5-1

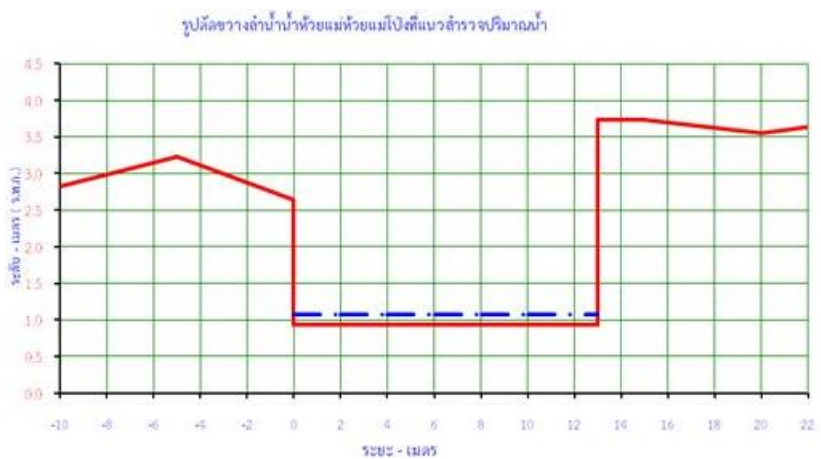
รูปที่ 5-9 รูปตัดขวางลำน้ำแม่โป่ง

จากรูปตัดขวางลำน้ำแม่โป่งสามารถคำนวณพื้นที่ระบายน้ำได้ 39.00 ตร.ม. จากการตรวจสอบความเร็วของกระแส น้ำพบว่ามีความเร็วสูงสุดโดยประมาณ 1.20 ม./วินาที ซึ่งทำให้ลำน้ำแม่โป่งมีความสามารถในการระบายน้ำของลำน้ำเดิมสูงสุดโดยประมาณ 46.80 ลบ.ม./วินาที ซึ่งหากคำนึงถึงสิ่งกีดขวางลำน้ำที่มีอยู่ในปัจจุบันจะทำให้การระบายน้ำลดลง ในงานวิจัยนี้จึงพิจารณาความสามารถในการระบายในพื้นที่และความเร็วของน้ำเหลือเพียง 60% ของความสามารถในการระบายน้ำได้สูงสุดเพื่อให้ใกล้เคียงกับสภาพความเป็นจริงมากที่สุด เหลือเพียงประมาณ 28.08 ลบ.ม./วินาที และใช้ความเร็วของกระแส น้ำประมาณ 0.72 ม./วินาที (ค่าที่ตรวจวัดได้)

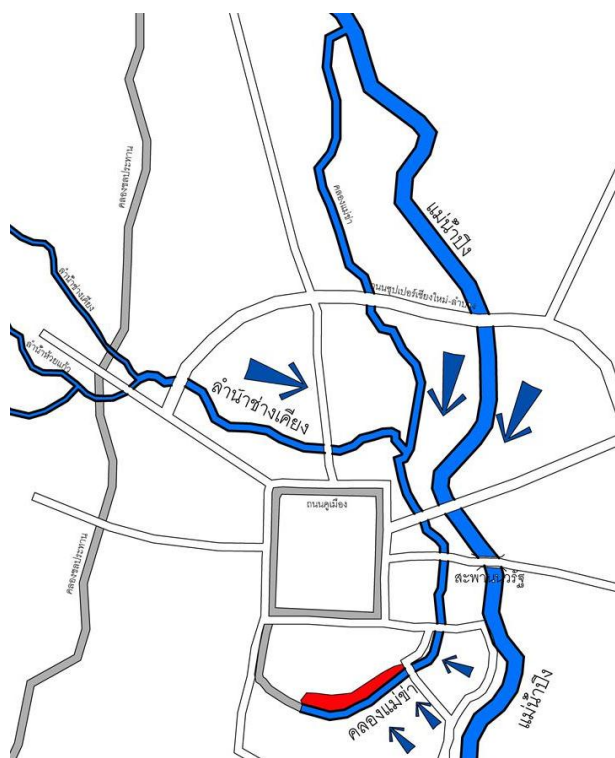
รูปที่ 5-14 เส้นทางน้ำที่ส่งผลต่อการเกิดน้ำท่วมชุมชนกำแพงงาม

จากการสำรวจพื้นที่และสัมภาษณ์ผู้ที่เกี่ยวข้อง ในช่วงระยะเวลา 10 ปีที่ผ่านมา (พ.ศ. 2544-2554) ชุมชนกำแพงงามประสบปัญหาน้ำท่วมทุกปี มากกว่า 5 ครั้งต่อปี เฉลี่ยนานครั้งละ 2-3 วัน มีระดับความสูงจากจุดอ้างอิง 0.3 เมตร โดยสาเหตุการเกิดน้ำท่วมประจำปีเกิดจากน้ำฝนในพื้นที่และการระดับที่เพิ่มขึ้นของคลองแม่ข่าย ที่เกิดจากน้ำจากแม่น้ำปิงในวันที่มีระดับสูงกว่า 4 เมตรและทางระบายน้ำอื่นรอบชุมชนที่ไหลมาคลองแม่ข่าย มีน้ำท่วมมากผิดปกติ 2 ปี ได้แก่ ปี พ.ศ. 2548 และ 2554 ในปีพ.ศ. 2548 เกิดน้ำท่วม 4 ครั้ง เนื่องจากฝนตกหนักและนานบริเวณตอนเหนือของกลุ่มน้ำปิงและบริเวณพื้นที่เขตเมือง ส่งผลทำให้น้ำท่วมฉับพลันในพื้นที่ชุมชนกำแพงงามรวมทั้งพื้นที่โดยรอบ แต่เนื่องจากพื้นที่ชุมชนมีระดับที่ไม่เท่ากัน โดยมีระดับตั้งแต่ระดับเดียวกับถนนถึงระดับต่ำกว่าระดับถนน 0.8 เมตร จึงมีระดับน้ำท่วมในชุมชนไม่เท่ากัน วัดระดับจากจุดอ้างอิงได้ 0.55 เมตร ระยะเวลาในการท่วมนาน 3 วัน ปี พ.ศ. 2554 น้ำท่วมเกิดจากน้ำล้นเขื่อนแม่วง ไหลลงสู่แม่น้ำปิงจนเกิดการเอ่อล้นเข้าท่วมเขตตัวเมืองเชียงใหม่ ทำให้ชุมชนกำแพงงามถูกน้ำท่วมฉับพลัน มีระดับน้ำจากจุดอ้างอิง 0.7 เมตร ระยะเวลาในการท่วมนานประมาณ 4 วัน ดังแสดงเส้นทางน้ำในรูปที่ 5-14 และรายละเอียดในตารางที่ 5-13

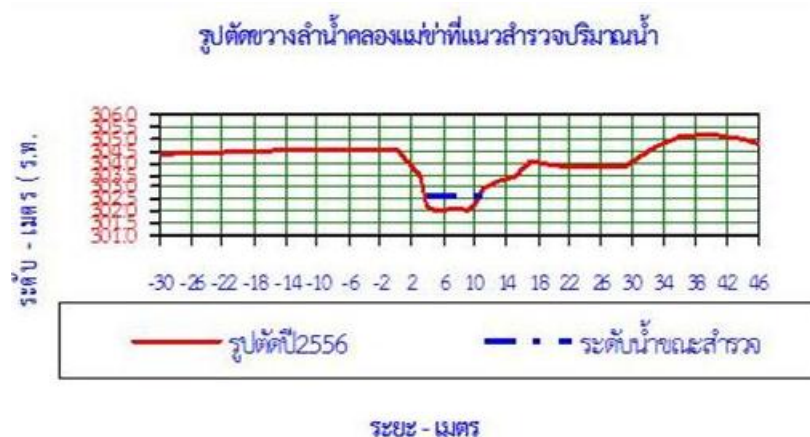
รูปที่ 5-17 รูปตัดขวางคลองแม่ข่ายที่แนวสำรวจปริมาณน้ำ

จากรูปตัดขวางคลองแม่ข่ายสามารถคำนวณพื้นที่ระบายน้ำได้ 32.0 ตร.ม. จากการตรวจสอบความเร็วของกระแสน้ำ พบว่ามีความเร็วสูงสุดโดยประมาณ 1.60 ม./วินาที ซึ่งทำให้ลำน้ำแม่โป่งมีความสามารถในการระบายน้ำของลำน้ำเดิมสูงสุดโดยประมาณ 38.40 ลบ.ม./วินาที

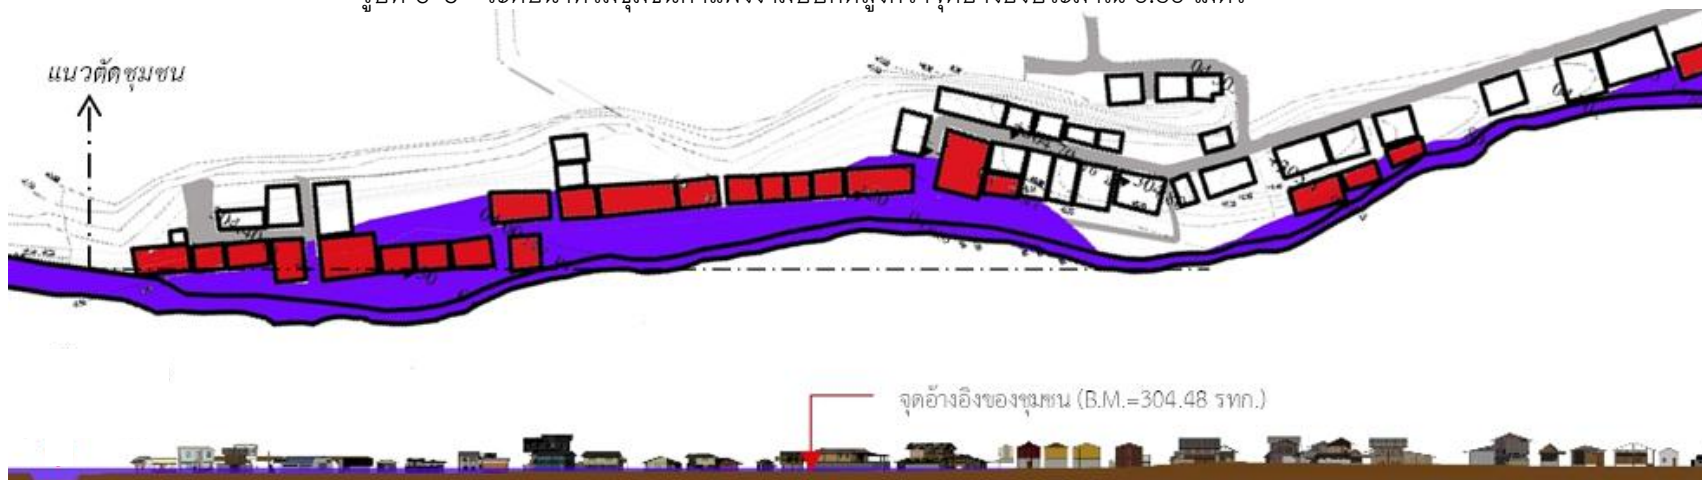
เมื่อพิจารณาความเสี่ยงจากน้ำท่วมอนาคตพบว่าในรอบปีการเกิดซ้ำที่ 2 ปี คาดว่าน้ำจะท่วมชุมชนกำแพงงามที่ระดับ 0.67 เมตร ซึ่งเป็นระดับน้ำที่เคยเกิดขึ้นใกล้เคียงกับปี พ.ศ. 2554 (0.7 เมตร) ดังนั้นหากชุมชนไม่มีการปรับปรุงใดๆ ต่อจากนี้คาดว่าจะมีผู้ได้รับผลกระทบถึง 45% (29 หลัง) แต่ยังสามารถทิ้งขยะ และยังพบความสกปรกในบริเวณที่น้ำท่วม และไม่กระทบต่อผิวทางสัญญาณภายในชุมชน แต่หากน้ำท่วมอนาคตรอบปีการเกิดซ้ำที่ 5 ปี ซึ่งคาดว่าน้ำจะท่วมชุมชนกำแพงงามที่ระดับ 0.87 เมตร ซึ่งเป็นระดับน้ำที่ยังไม่เคยเกิดขึ้นในชุมชน จึงใช้การพิจารณาจากระดับพื้นที่ชุมชน โดยสร้างภาพจำลองการเกิดน้ำท่วมจากจุดอ้างอิงในชุมชนในระดับ 0.9 เมตร ดังรูปที่ 6-12 พบว่ามีผู้ที่สัญญาณภายในชุมชนได้แต่ต้องเดินลุยน้ำประมาณระดับ 0.50 ซม. เป็นจำนวน 60.95% และมีผู้ที่สัญญาณภายในชุมชนลำบาก ถึงขั้นสัญญาณไม่ได้ 39.05% ส่งผลต่อปัญหาการจัดการขยะเป็นไปด้วยความลำบากและมีหน่วยงานเข้ามาเก็บได้ลำบาก หลังจากน้ำท่วมพบความสกปรกเป็นบางจุด

รูปที่ 6-9 ระดับน้ำท่วมชุมชนกำแพงงามปึกติสูงกว่าจุดอ้างอิงประมาณ 0.30 เมตร

รูปที่ 6-10 ระดับน้ำท่วมชุมชนกำแพงงามสูงกว่าจุดอ้างอิงประมาณ 0.55 เมตร

รูปที่ 6-11 ระดับน้ำท่วมชุมชนกำแพงงามสูงกว่าจุดอ้างอิงประมาณ 0.70 เมตร

รูปที่ 6-12 ระดับน้ำท่วมชุมชนกำแพงงามสูงกว่าจุดอ้างอิงประมาณ 0.90 เมตร

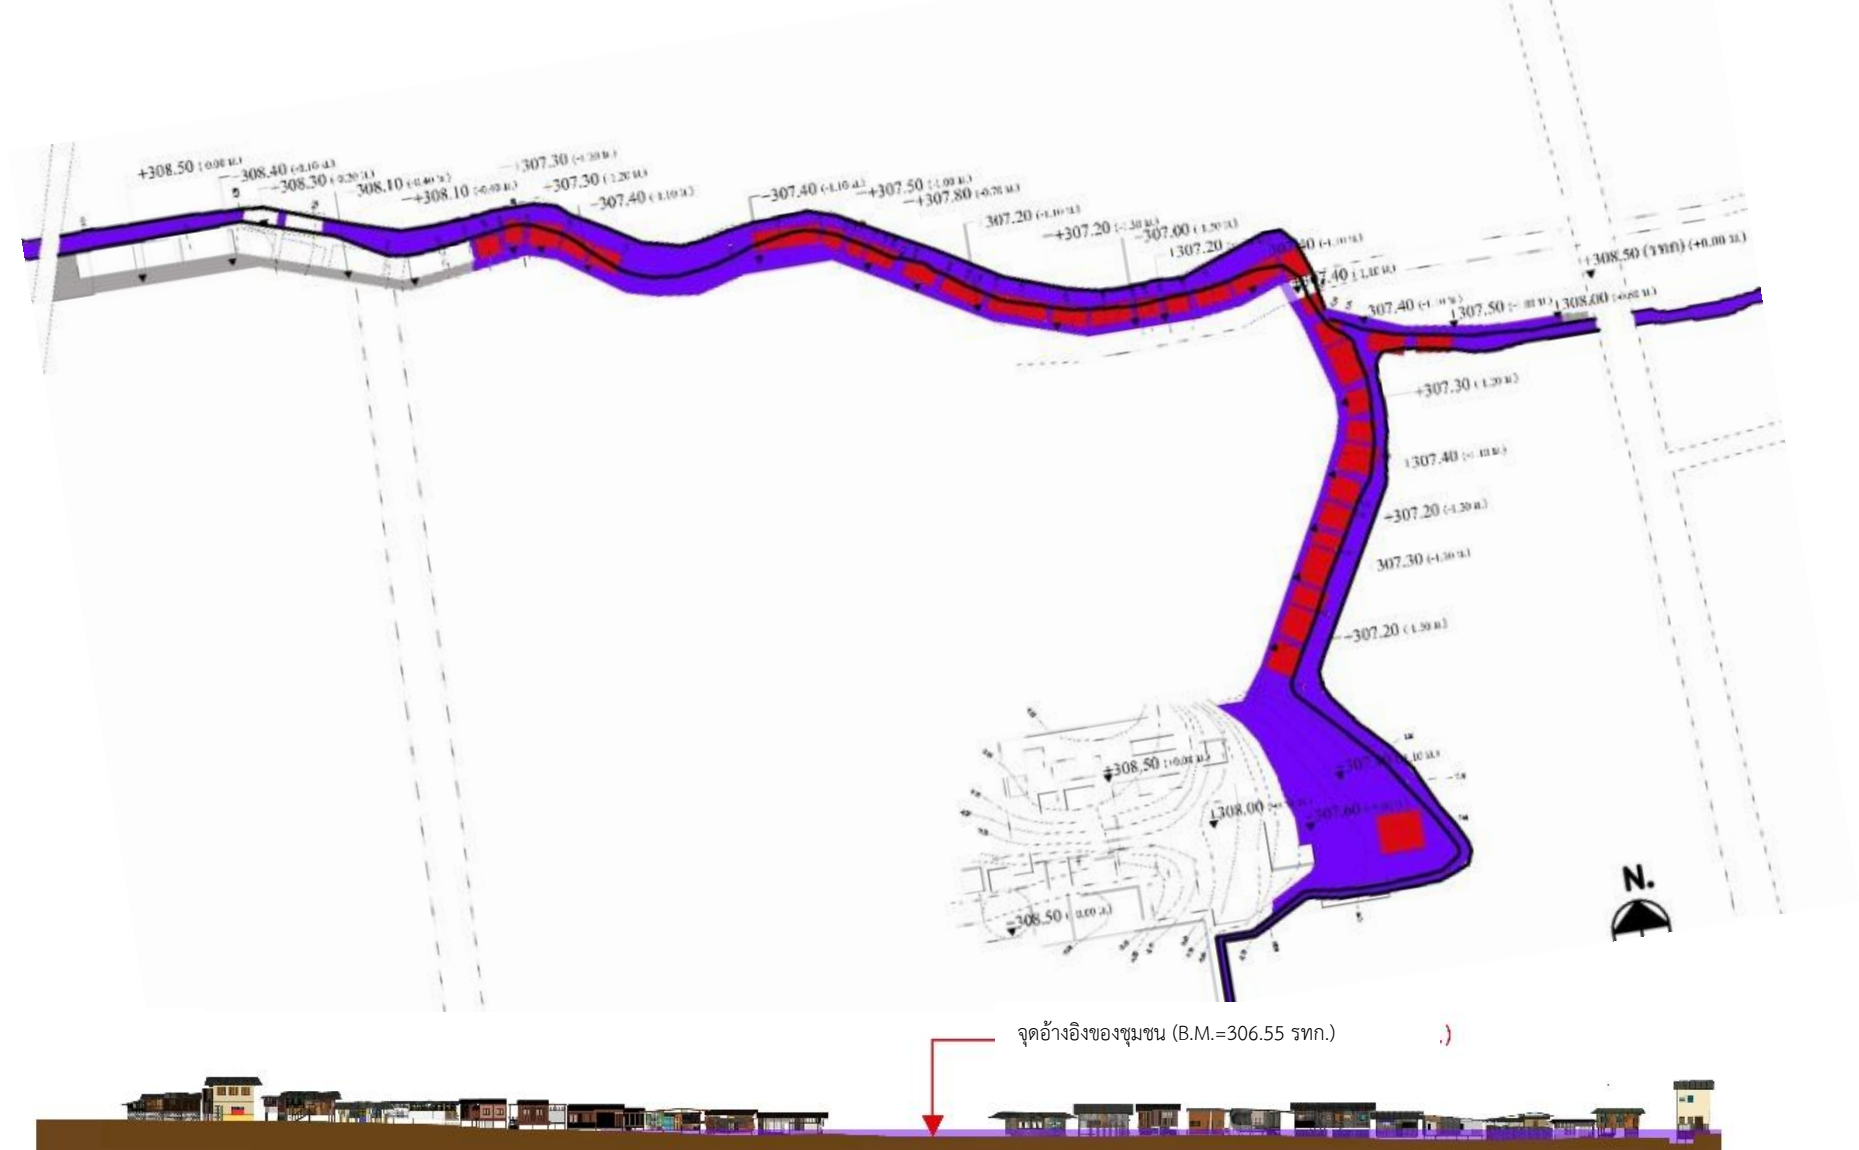
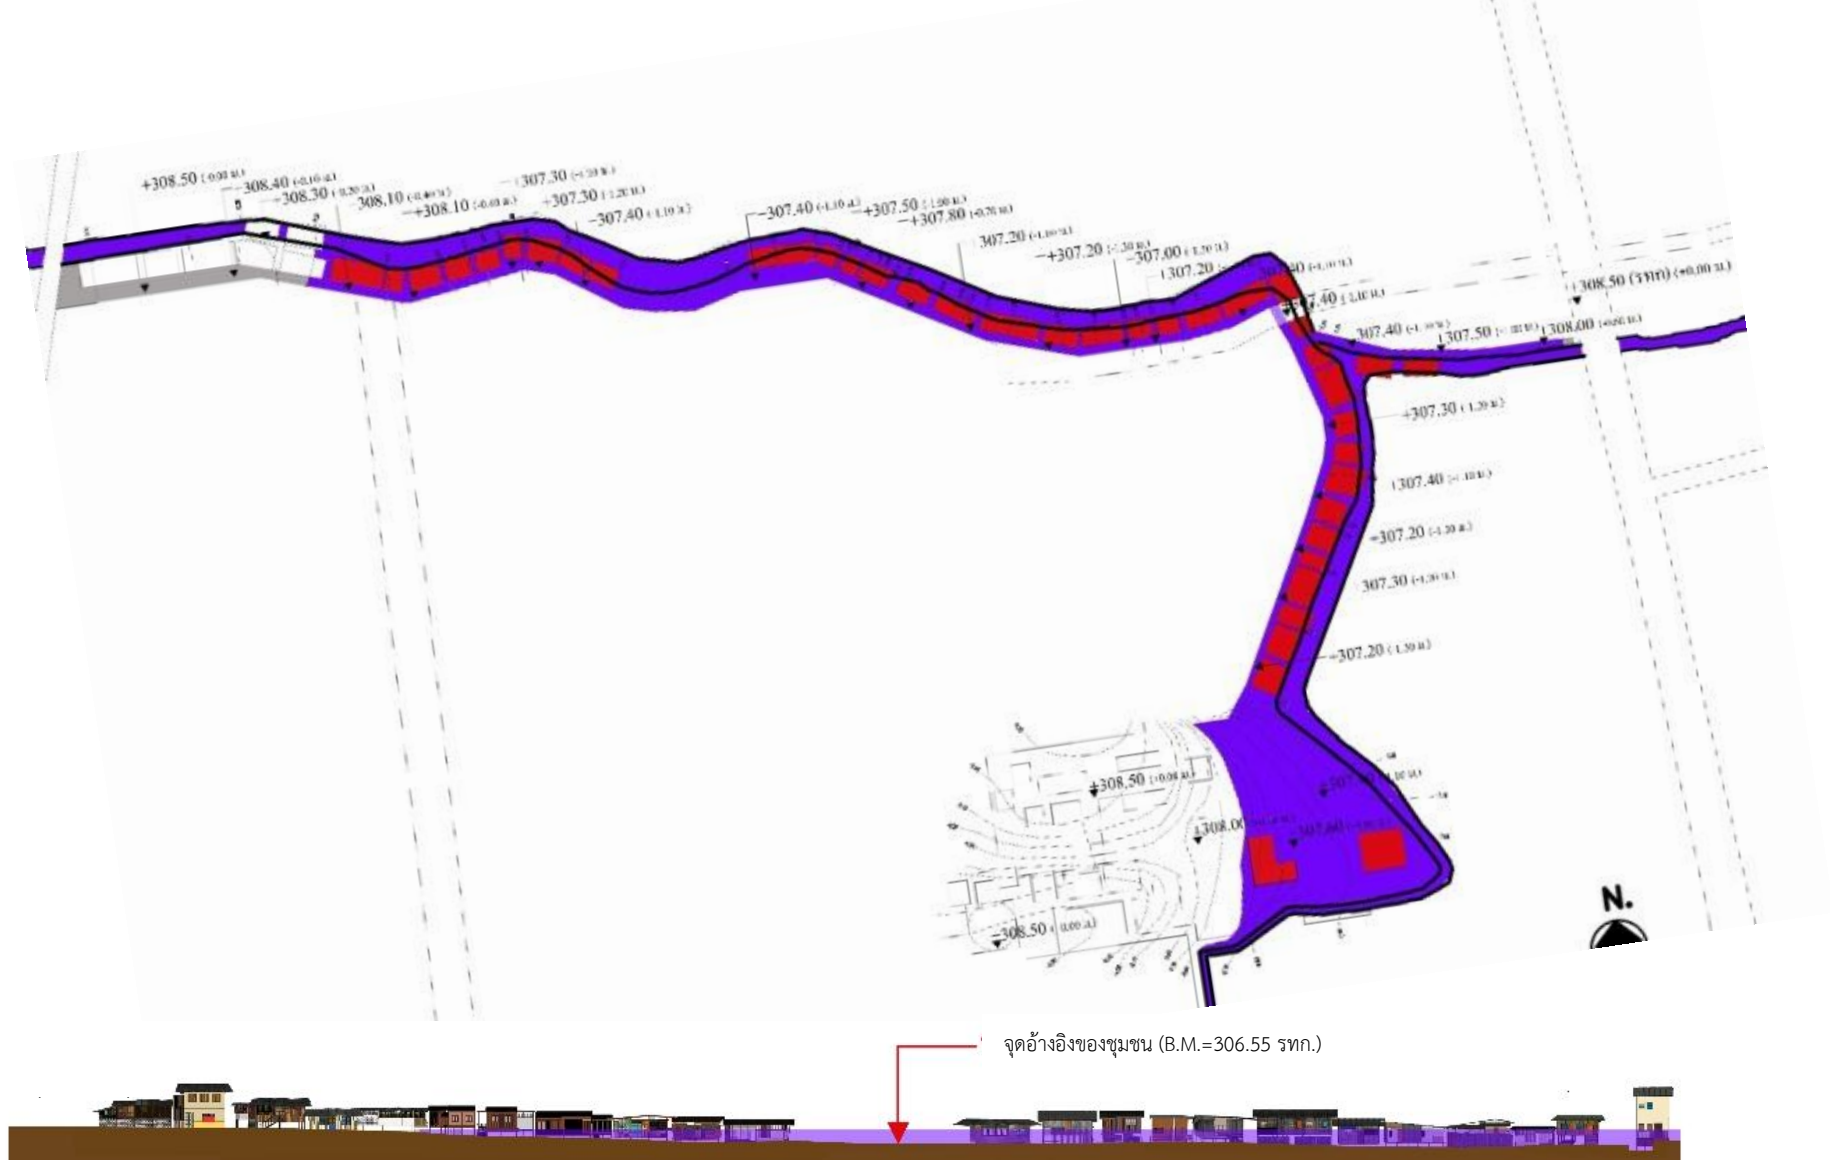
น้ำท่วมในปี พ.ศ. 2550 มีระดับน้ำสูงกว่าปี 2544 เพียง 0.05 เมตร จึงทำให้ได้รับผลกระทบเช่นเดียวกัน เมื่อน้ำท่วมในปี พ.ศ. 2554 ท่วมจากจุดอ้างอิงของชุมชน 306.55 (รทก.) 1.15 เมตร ทำให้มีทั้งบ้านที่ไม่ถูกน้ำท่วมเลยจนถึงท่วมสูง 1.15 เมตร ส่งผลทำให้มีทั้งผู้ใช้ทางสัญจรภายในชุมชนได้จำนวน 36.06% มีผู้ที่สัญจรภายในชุมชนได้แต่มีความลำบาก เช่น ต้องเดินลุยน้ำ เป็นจำนวน 29.50% และ ผู้ที่สัญจรภายในชุมชนไม่ได้ 34.44% แต่ยังคงสามารถทิ้งขยะ แต่เป็นไปด้วยความลำบากและมีหน่วยงานเข้ามาเก็บได้ลำบาก หลังจากนั้นน้ำท่วมพบความสกปรกเป็นบางจุด

รูปที่ 6-17 ระดับน้ำท่วมชุมชนสามัคคีพัฒนาสูงกว่าจุดอ้างอิงประมาณ 0.70 เมตร

รูปที่ 6-18 ระดับน้ำท่วมชุมชนสามัคคีพัฒนาสูงกว่าจุดอ้างอิงประมาณ 0.90 เมตร

รูปที่ 6-19 ระดับน้ำท่วมชุมชนสามัคคีพัฒนาสูงกว่าจุดอ้างอิงประมาณ 1.15 เมตร

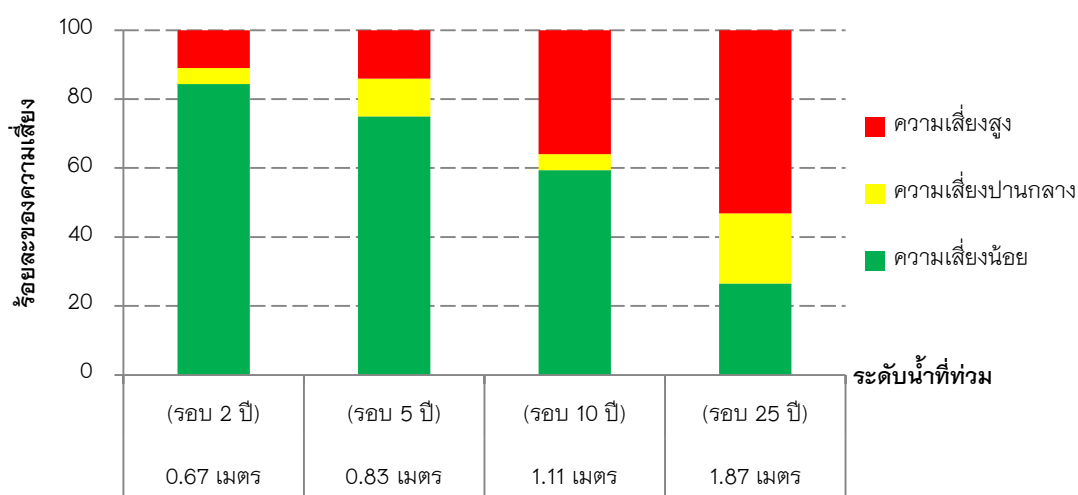
รูปที่ 6-26 ร้อยละของความเสียหายจากน้ำท่วมอนาคตของที่อยู่อาศัยชุมชนกำแพงงาม

จากรูปที่ 6-26 พบว่าครัวเรือนในชุมชนกำแพงงามประมาณ 80% มีความเสี่ยงน้อยต่อน้ำท่วมในรอบปี 2 ปี แต่มีที่ครัวเรือนประมาณ 15% (ส่วนสีแดง) มีความเสี่ยงต่ออันตรายสูง และมีแนวโน้มจะมีครัวเรือนที่มีความเสี่ยงสูงเพิ่มมากขึ้นในรอบปีที่สูงขึ้นเป็นไปได้ว่าปัญหาที่เกิดขึ้นมาจากปัญหาการใช้ห้องส้วมไม่ได้ ถึงแม้จะเป็นใต้ถุนสูงหรือบ้าน 2 ชั้นก็ตามแต่ทุกหลังคาเรือนยังคงมีห้องส้วมอยู่ชั้น 1 ที่สามารถเข้าได้ในระดับน้ำท่วมที่ต่ำกว่า 0.5 เมตร เท่านั้น

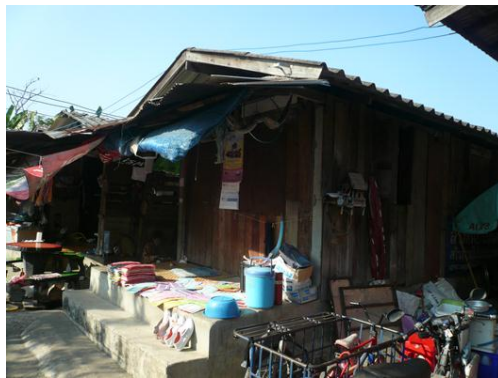
รูปที่ 6-35 ตัวอย่างบ้านที่ถมพื้นสูงขึ้น

ถ้าลักษณะน้ำท่วมเป็นเวลานานหลายวันและท่วมบ่อยจะเป็นแรงผลักดันให้มีการปรับปรุงที่อยู่อาศัยเพื่อให้พ้นน้ำท่วมที่ระดับนั้น ดังเช่นทุกชุมชนจะมีน้ำท่วมทุกปีประมาณ 0.10-0.50 เมตร ปีละ 7-10 ครั้งหรือมากกว่าในกรณีชุมชนสามัคคีพัฒนา จะเห็นได้ว่าที่อยู่อาศัยในทุกชุมชนมีการยกพื้นชั้นที่ 1 ให้พ้นจากระดับน้ำท่วมดังกล่าว (รูปที่ 6-35) แต่เมื่อปีที่น้ำท่วมสูงมากกว่า 1.00 เมตร แต่นานๆเกิดครั้ง ชาวบ้านก็ไม่คิดจะปรับปรุงด้วยเหตุผลทางการเงิน และไม่อยากลงทุน เพราะถ้านานๆเกิดขึ้นครั้งก็สามารถอยู่ได้ และคิดว่าถ้าอะไรเสียหายค่อยเปลี่ยนหรือซ่อม แต่เมื่อนำข้อมูลมาวิเคราะห์ในประเด็นการซ่อมแซมที่อยู่อาศัยมีปีที่ท่วมสูงและไม่นานของชุมชนบ้านสนกู่และสามัคคีพัฒนา พบว่าชาวบ้านมีการปรับปรุงที่อยู่อาศัย มากกว่า 40% ของจำนวนหลังคาเรือนทั้งหมด 2 ชุมชน เมื่อพิจารณาข้อมูลประกอบพบว่าในปีนั้นทั้งสองชุมชนได้รับเงินชดเชยจากหน่วยงานภาครัฐ

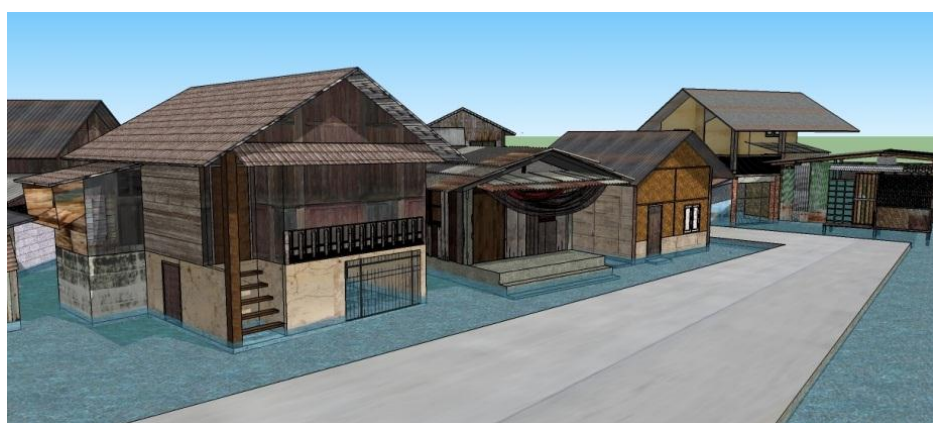
รูปที่ 7-3 ทศนิยมภาพการปรับปรุงทางสัญจรชุมชนชั้นที่ 1

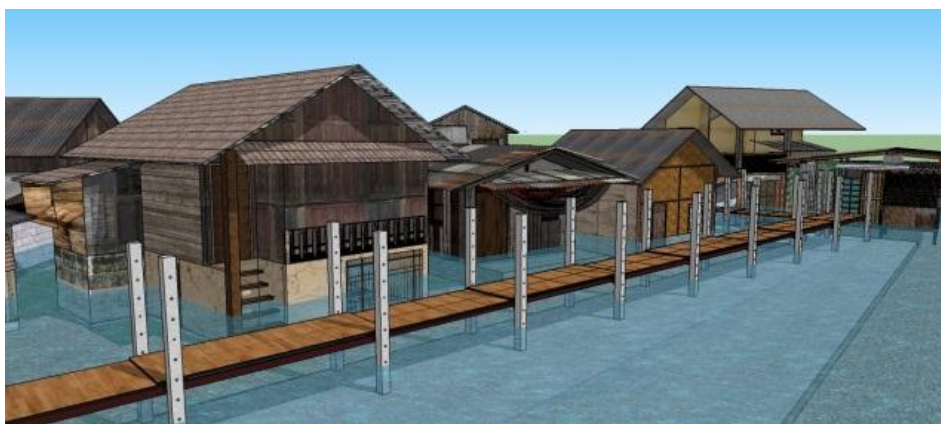
รูปที่ 7-11 ทศนียภาพการปรับปรุงทางสัญจรแบบที่ 2 หลังประกอบ

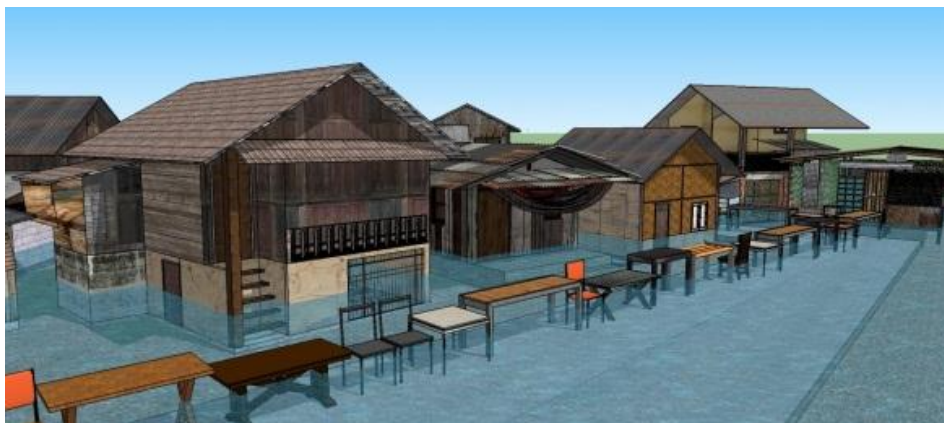
รูปที่ 7-21 ทศนียภาพการปรับปรุงทางสัญจรแบบที่ 3 (3)

3) การใช้โต๊ะหรือชั้นวางของสำหรับแต่ละบ้านมีไว้มาเรียงต่อกันบริเวณหน้าบ้านของตนเอง ดังรูปที่ 7-21 การปรับปรุงแบบนี้ไม่มีค่าใช้จ่าย เนื่องจากใช้สิ่งของที่มีอยู่ในบ้าน อุปกรณ์ที่เลือกใช้อาจเป็นโต๊ะ เก้าอี้ หรือชั้นวางของที่มีในแต่ละบ้านที่มีความสูงพื้นระดับน้ำและมีความแข็งแรง (รูปที่ 7-21) มีสภาพที่แข็งแรงไม่ผุ และควรทาสีน้ำมันและน้ำยากันชื้นให้ทั่วเพื่อป้องกันการผุ แต่ในกรณีนี้ควรมีการตกลง เตรียมการ และแบ่งความรับผิดชอบไว้ล่วงหน้าแล้ว

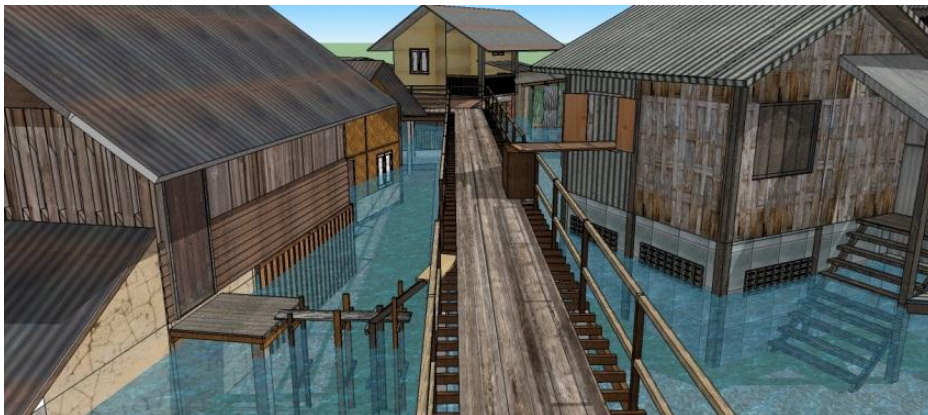
รูปที่ 7-24 ทศนียภาพการทำทางเชื่อมจากชั้น 2

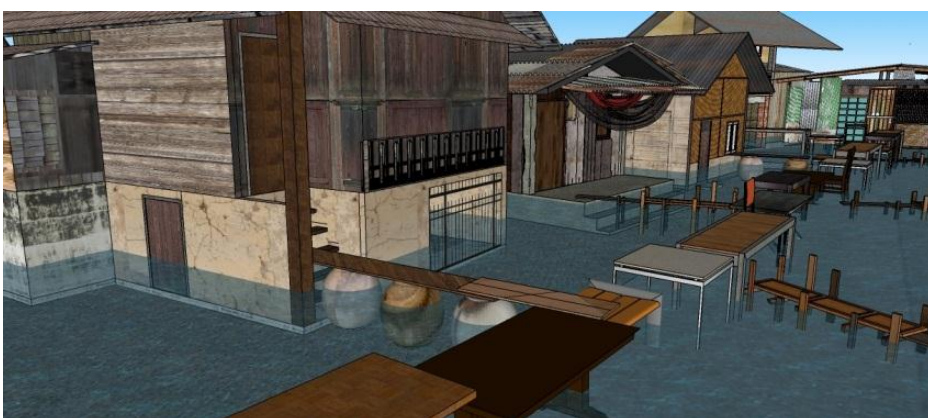
รูปที่ 7-26 ทศนียภาพการทำทางเชื่อมจากชั้น 1 โดยใช้โถง

2) การทำทางเชื่อมจากชั้น 1 เหมาะสำหรับบ้านรูปแบบ D E และ F ซึ่งสามารถเชื่อมจากทางเข้าบ้านปกติหรือหน้าต่าง ในขณะที่อาคารรูปแบบ A B และ C สามารถสร้างทางเชื่อมโดยใช้โถง ใต้ บานประตู บานหน้าต่าง เป็นพื้น หรือใช้บันไดพาด ดังรูปที่ 7-25 และ 7-26

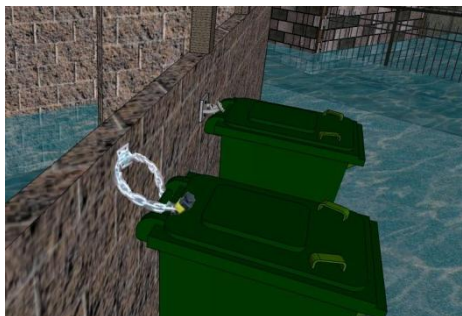
รูปที่ 7-29 ตัวอย่างการทำอุปกรณ์ติดยึดเพื่อป้องกันการล้มหรือสูญหาย

ในกรณีถึงสูญหายอาจเนื่องจากลอยไปกับน้ำ หรือถึงล้มเนื่องจากน้ำพัด จึงควรใช้อุปกรณ์ช่วยยึด เพื่อให้ถึงอยู่กับที่และป้องกันการสูญหาย โดยการติดอุปกรณ์ยึดโดยสามารถทำจากเข็มขัดรัดท่อประปาและโซ่คล้องจักรยาน เป็นต้น แต่กรณีนี้จำเป็นต้องมีเสาหรือกำแพงเป็นหลักยึดถึงขย่ด้วย ในกรณีที่ไม่มีที่ยึดสามารถทำเสาเป็นหลักในการยึดได้ดังรูปที่ 7-29 และ 7-30

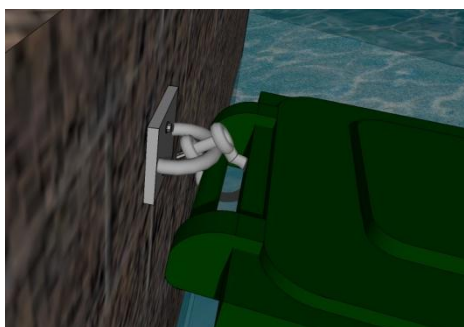
รูปที่ 7-30 ตัวอย่างการทำอุปกรณ์ติดยึดเพื่อป้องกันการล้มหรือสูญหาย

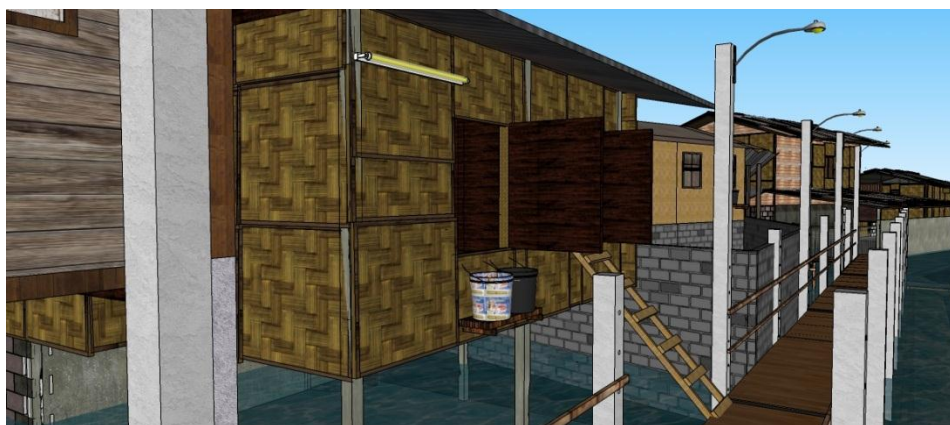
รูปที่ 7-31 การติดไฟหน้าบ้านแทนไฟส่องสว่างในชุมชน

การเลือกใช้พลังงานทดแทนเช่นพลังงานแสงอาทิตย์อาจไม่คุ้มค่าเนื่องจากแสงอาทิตย์ที่ส่องลงมาในชุมชนไม่เพียงพอต่อการผลิตกระแสไฟฟ้า แนวทางที่ดีที่สุดหากเกิดไฟฟ้าดับคือ การใช้อุปกรณ์แสงสว่างอื่นเช่น ไฟฉาย หลอดไฟที่ใช้ถ่าน หรือเทียน ระหว่างการประสานงานกับหน่วยงานที่รับผิดชอบ ชุมชนสามารถติดตั้งไฟหน้าบ้านของตนเองเพื่อความสว่าง โดยอาจเปิดสลับวันกันก็ได้ ดังรูปที่ 7-31

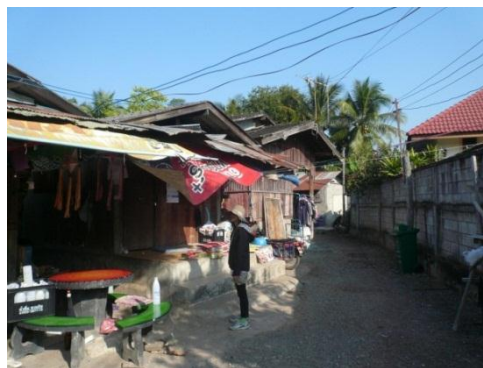
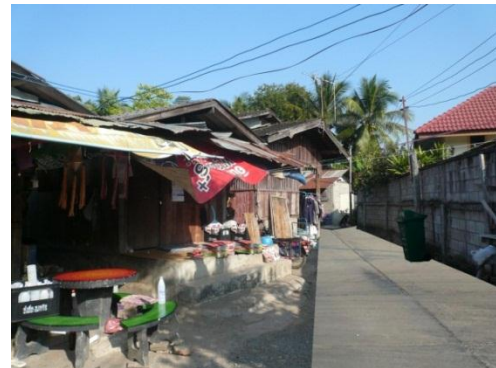
รูปที่ 7-35 ทศนียภาพการปรับปรุงทางสัญจรชุมชนบ้านสันกู่ชั้นที่ 1

(a) ก่อนปรับปรุง

(b) หลังปรับปรุง

ชุมชนบ้านสันกู่ต้องเริ่มปรับปรุงตั้งแต่ขั้นที่ 1 เนื่องจากสภาพทางสัญจรเดิมของชุมชนบ้านสันกู่ มีบ้านที่สัญจรได้แต่มีความลำบากจำนวน 47.62% (10 หลัง) บริเวณส่วนที่ต่ำของชุมชนหรือส่วนที่เป็นแอ่งกระทะ ในปีน้ำท่วมปกติ และหลังจากน้ำท่วมพบความสกปรกเป็นบางจุด และผิวทางจะมีสภาพกลายเป็นโคลน จึงควรปรับถนนเดิมให้สามารถทนกับน้ำท่วมในสภาพปกติได้ 100% ได้แก่ การยกถนนสูงในระดับที่ไม่ก่อให้เกิดปัญหากับบ้านทั้ง 10 หลังที่มีปัญหา ระยะทางประมาณ 64 เมตร เนื่องจากรูปแบบบ้านทั้ง 10 หลังเป็นแบบ A จำนวน 4 หลัง G 3 หลัง D E H อย่างละ 1 หลัง ซึ่งส่วนใหญ่ มีพื้นที่ใช้สอยอยู่ชั้นล่าง ดังนั้นจึงทำการถมพื้นที่แต่จะทำให้มีปัญหา น้ำไหลย้อนเข้าในบ้าน จึงต้องสร้างกำแพงกันน้ำเข้าบ้านในระดับน้ำท่วมปกติสำหรับรูปแบบ A และ G จากนั้นปรับผิวถนนเป็นวัสดุถาวรทนน้ำ หรือยกถนนให้สูงขึ้นจากเดิม เพื่อให้ระดับน้ำท่วมไม่ลึกมากดังรายละเอียดในรูปที่ 7-34 จากนั้นจึงปรับปรุงผิวทางสัญจรจากวัสดุไม่ถาวรเป็นถนนคอนกรีตระยะทางรวม 192 เมตร รวมค่าใช้จ่ายประมาณ 67,200 บาท ดังรูปที่ 7-34 ถึง 7-35 เช่นนี้จะทำให้ชุมชนสามารถรองรับน้ำท่วมได้ในปีปกติ

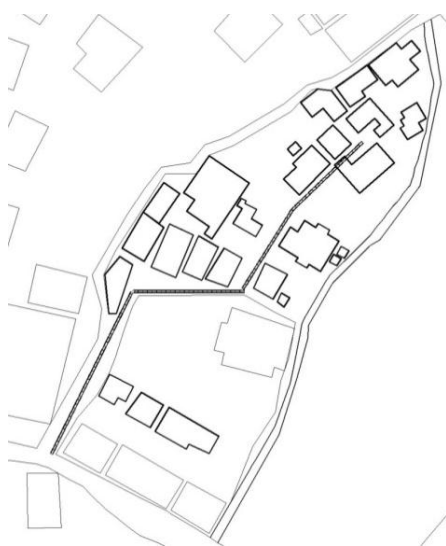
รูปที่ 7-36 ผังการปรับปรุงทางสัญจรแบบที่ 3 ชุมชนบ้านสันกู่

สำหรับการเตรียมการสำหรับปัญหาน้ำท่วมในอนาคตนั้นพบว่าชุมชนต้องการให้สามารถสัญจรได้ในระดับน้ำท่วมรอบ 10 ปี หรือระดับน้ำท่วมสูง 1.97 เมตร แนวทางการปรับปรุงเหมาะกับการสร้างขึ้นส่วนประกอบที่สามารถปรับระดับความสูงของน้ำท่วมได้หลายระดับและสูงสุดถึง 2.00 เมตร ทำให้สามารถรองรับน้ำท่วมได้ทั้งในรอบ 2 ปี 5 ปี และ 10 ปี เนื่องจากสอดคล้องกับ 1) ลักษณะน้ำของชุมชนบ้านสันกู่ไม่แรง ค่อยท่วม มีระดับน้ำที่สูงและท่วมช้านานหลายวัน 2) ชุมชนบ้านสันกู่มีความสัมพันธ์แบบเครือญาติ ร่วมแรงร่วมใจกัน เมื่อเกิดน้ำท่วมก็สามารถช่วยกันประกอบวางแผนพื้นที่ได้ 3) ในสภาวะปกติต้องมีรถยนต์หรือรถมอเตอร์ไซด์พ่วงข้างวิ่งดังนั้นก็ควรถอดเก็บได้ และ 5) ถึงแม้การปรับปรุงรูปแบบน้ำยังคงมีค่าใช้จ่ายที่สูง แต่ผู้ที่อยู่อาศัยภายในชุมชนมีศักยภาพที่จะระดมเงินและแรงงานได้แต่อาจต้องใช้เวลานาน รวมทั้งชุมชนมีโอกาสได้รับความช่วยเหลือด้านงบประมาณจากหน่วยงานท้องถิ่น ซึ่งพิจารณาจากการเข้าร่วมรับฟังปัญหาและข้อคิดเห็น และมีการนำหัตถ์คลุกมาเทให้ชุมชนระหว่างการทำโครงการวิจัยหลังจากการประชุมเพียงไม่กี่วัน การได้มาซึ่งค่าใช้จ่ายในการก่อสร้างนั้นต้องใช้เวลานาน ดังนั้นระหว่างการงบประมาณการก่อสร้าง ชุมชนบ้านสันกู่สามารถใช้วิธีการเตรียมชิ้นส่วนประกอบทางสัญจรเมื่อน้ำท่วมไปก่อนได้ การจัดทำชิ้นส่วนประกอบนั้นเหมาะกับชุมชนบ้านสันกู่เช่นเดียวกันทั้งลักษณะน้ำและความสัมพันธ์ที่ดีของคนในชุมชน และมีการใช้ค่าใช้จ่ายในการเตรียมการที่ต่ำกว่าการสร้างโครงสร้างถาวรบางส่วน แต่มีข้อจำกัดที่ความสูงของทางสัญจรจะสามารถรองรับการเกิดน้ำท่วมชุมชนในอนาคตได้ในรอบปีที่ 2 และปีที่ 5 เท่านั้น ดังรูปที่ 7-36 และ 7-37 จากนั้นจึงทำทางเชื่อมเข้าบ้านพักของตนเอง ซึ่งต้องพิจารณาตามรูปแบบที่อยู่อาศัยรายหลังคาเรือน

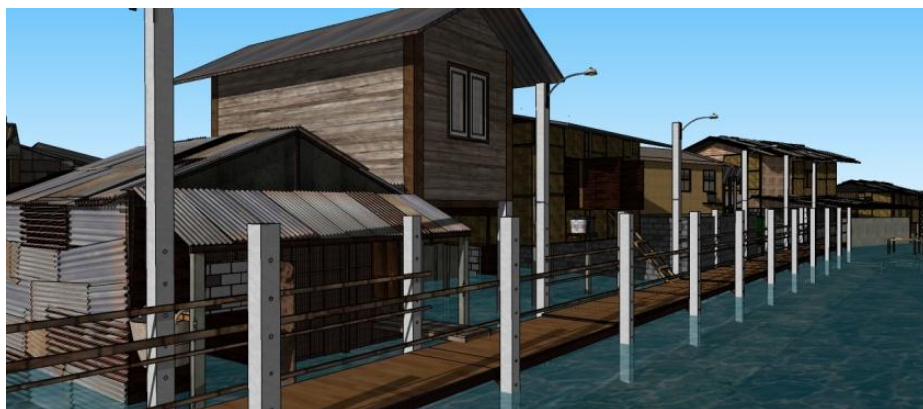
รูปที่ 7-40 ทศนียภาพการปรับปรุงทางสัญจรแบบที่ 2 ชุมชนกำแพงงาม

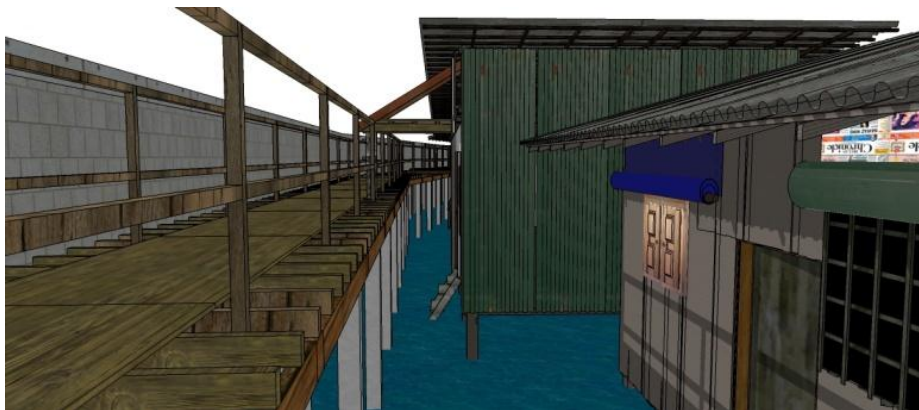
รูปที่ 7-43 ทศนียภาพการปรับปรุงทางสัญจรแบบที่ 1 ชุมชนสามัคคีพัฒนา

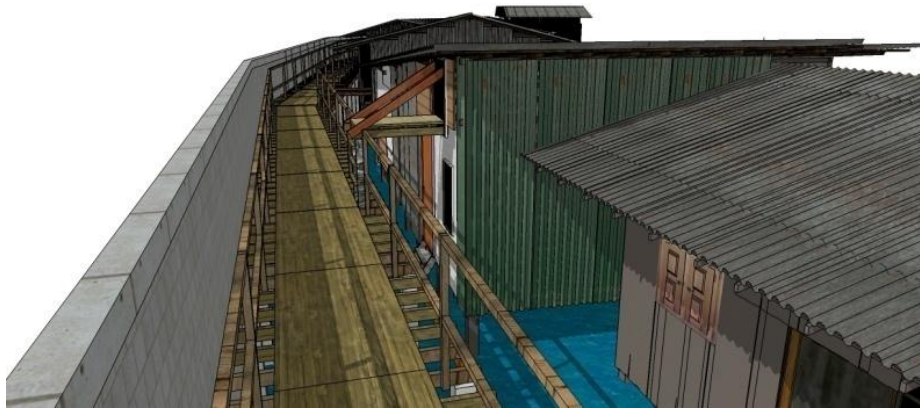
รูปที่ 7-44 ทักษะภาพการปรับปรุงทางสัญจรแบบที่ 1 ชุมชนสามัคคีพัฒนา

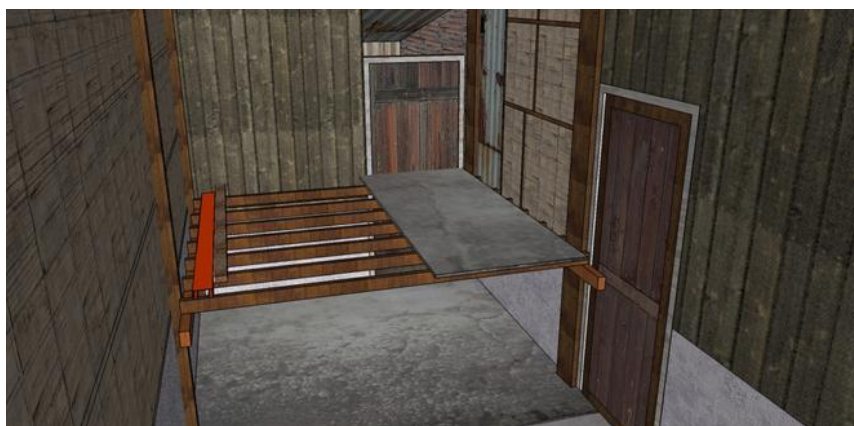
รูปที่ 8-9 การจัดวางส่วนประกอบพื้นที่เมื่อบางส่วนที่วางบนจุดรองรับบนเสาไม้

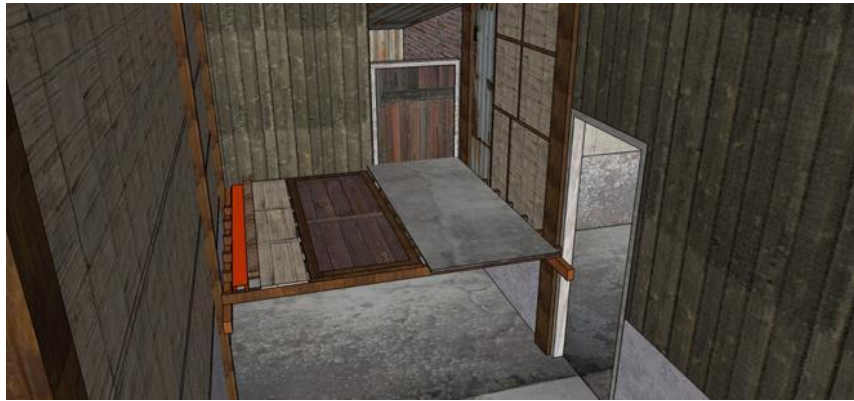
รูปที่ 8-10 การจัดวางส่วนประกอบพื้นที่วางบนจุดรองรับบนเสาไม้เมื่อน้ำท่วม

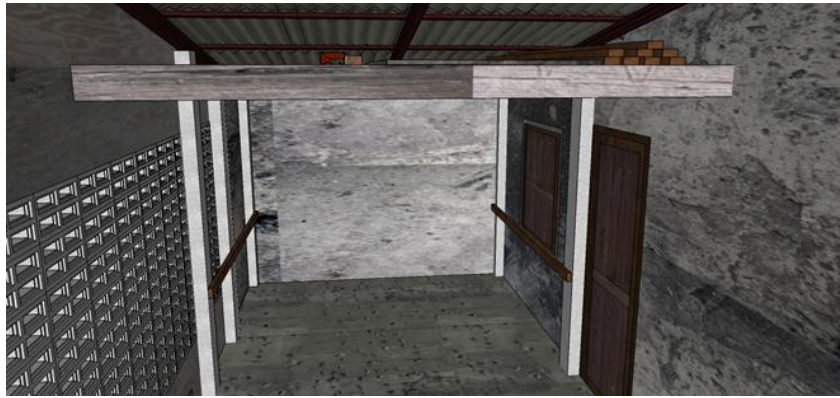
รูปที่ 8-12 การเก็บส่วนประกอบพื้นสำหรับวางบนจุดรองรับบนเสาคอนกรีตในเวลาที่ไม่ท่วม

เมื่อทำจุดรองรับเสร็จสิ้น ไม่ว่าจะป็นกรณี 1 หรือ 2 จากนั้นสามารถใช้บานประตูไม้อัดยาง หรือ ไม้อัดยางหนา 15 มม. วางเป็นพื้น สำหรับใช้งานแบบชั่วคราวโดยไม่ต้องยึดด้วยตะปู หรือจะยึดด้วยตะปูก็ได้ตามความต้องการ (รูปที่ 8-12 ถึง 8-14)

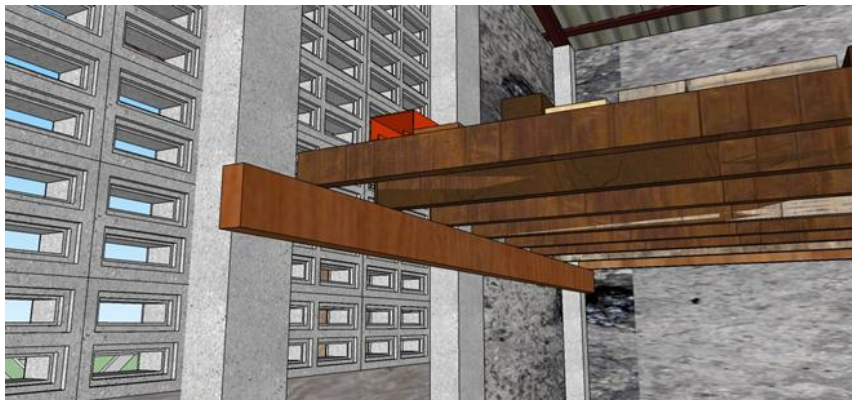
รูปที่ 8-14 การวางตงพื้นบนคานที่ถายน้ำหนักลงเสาคอนกรีต

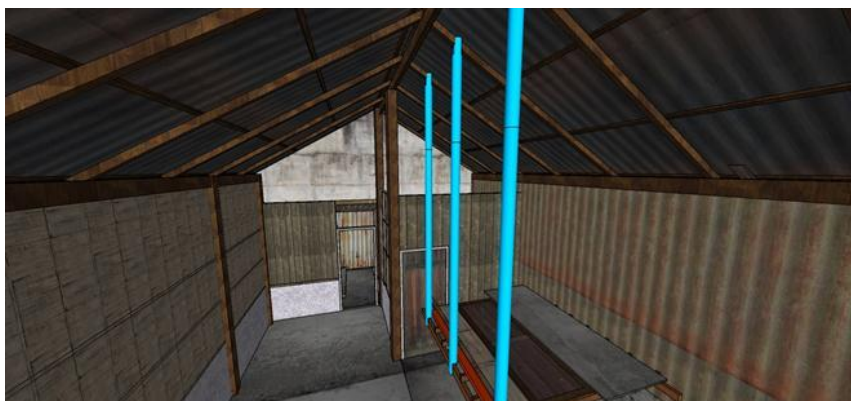
รูปที่ 8-16 การทำจุดรองรับแบบยึดแขวนกับจันทันโดยใช้ท่อพีวีซี

ลักษณะการทำจตุรกรับที่ฝากไว้กับโครงสร้าง แบบแขวนกับจันทันนี้ ความแข็งแรงที่เป็นข้อควรคำนึงถึงคือความสมบูรณ์ของไม้จันทันเป็นหลัก ซึ่งหากไม้จันทันไม่ดีพออาจทำให้เป็นอันตรายกับโครงสร้างหลังคาทั้งหมด ดังนั้นลักษณะการใช้งานของการต่อเติมอาคารแบบยึดแขวนนี้ การกำหนดความสามารถในการรับน้ำหนักปลอดภัย จะขึ้นอยู่กับไม้ที่ใช้ทำจันทัน และความสามารถในการรับแรงดึงของท่อพีวีซีเป็นหลัก ซึ่งการกำหนดน้ำหนักปลอดภัยใช้งาน แสดงได้โดยสังเขปคือหน่วยแรงดึงที่ยอมให้ของท่อพีวีซีชั้น 13.5 ใช้ เท่ากับ 13.5 ksc และค่าหน่วยแรงดึงที่ออกแบบเท่ากับ 0.6 ksc (รูปที่ 8-16 ถึง 8-18)

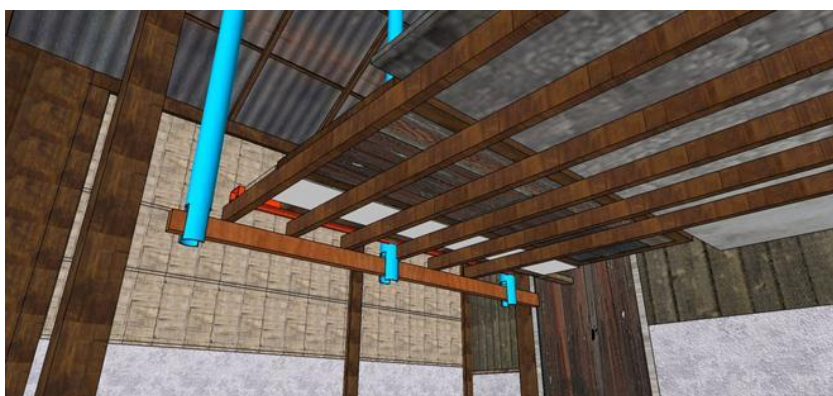
รูปที่ 8-17 ตงพื้นวางพาดบนจุดรองรับแบบที่ยึดแขวนกับจันทัน

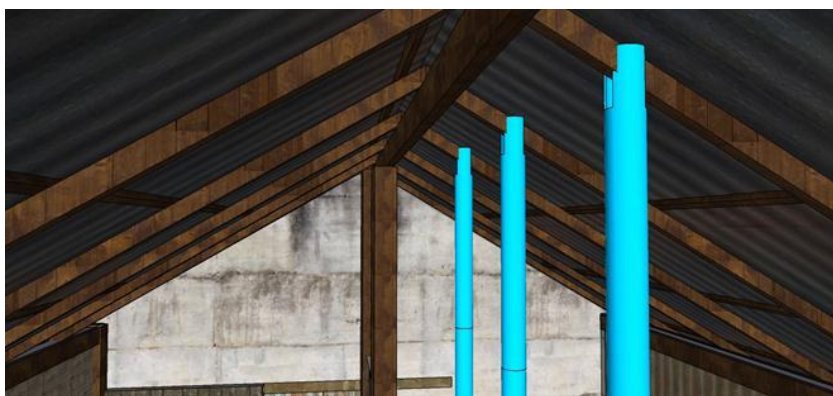
รูปที่ 8-18 จุดยึดแขวนท่อพีวีซีกับจันทัน

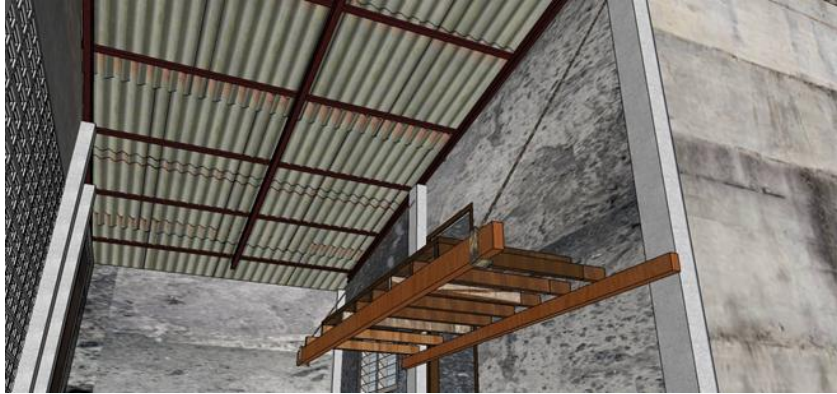
รูปที่ 8-21 การวางตงจุดรองรับแบบแขวนพื้นกับอะเสหลังคา
