## รายงานวิจัยฉบับสมบูรณ์

การพัฒนารูปแบบชุมชนและที่อยู่อาศัยของผู้มีรายได้น้อยในจังหวัดเชียงใหม่เพื่อ  
รับมือกับความเสี่ยงจากการเปลี่ยนแปลงภูมิอากาศ กรณีศึกษาน้ำท่วม

*Development of low income communities and housing in Chiang Mai to cope with the risks of  
climate change : A case study on flood risks*

มหาวิทยาลัยแม่โจ้  
สถาบันพัฒนาองค์กรชุมชน

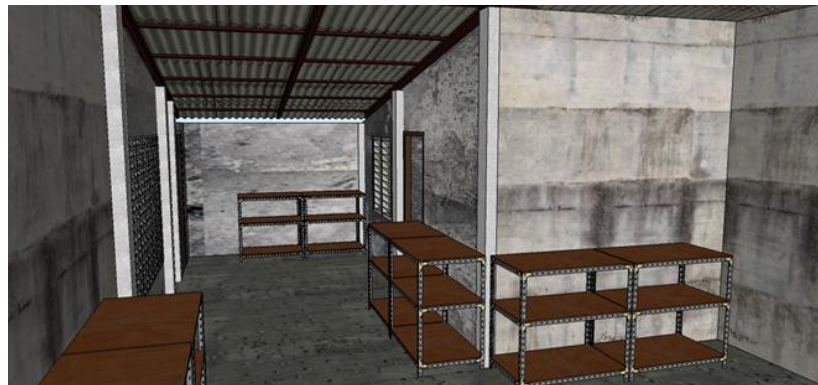
รูปที่ 8-22 เฟอร์นิเจอร์ลอยตัวสามารถใช้วางของทั่วไปเมื่อน้ำไม่ท่วม

สามารถใช้เป็นชั้นลอยได้เมื่อน้ำท่วมและสามารถใช้เป็นเฟอร์นิเจอร์ในเวลาที่ไม่ท่วม ในกรณีที่ยังไม่มีเฟอร์นิเจอร์ที่มีความสูงพอและมีพื้นที่ในบ้านกว้างพอที่จะตั้งได้ หรือสามารถถอดเก็บได้ และนำออกมาประกอบใช้เป็นชั้นลอยเมื่อน้ำท่วมเช่นการใช้โครงสร้างเหล็กฉาก หรือท่อเหล็ก ในกรณีที่ยังไม่มีเฟอร์นิเจอร์ที่มีความสูงพอและพื้นที่บ้านคับแคบ (รูปที่ 8-22 ถึง 8-23)

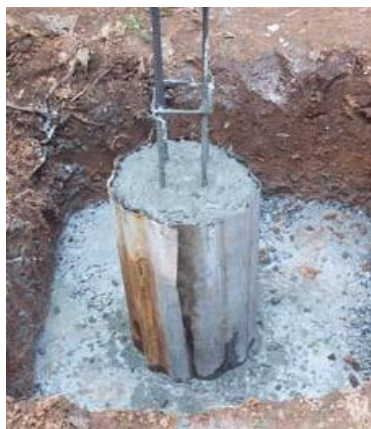
รูปที่ 8-28 การใช้บัพสังกะสีเป็นแบบหล่อคอนกรีต

ระยะ (D) ต้องไม่น้อยกว่า 3/4 ของความสูงถัง หรือบัพที่ใช้ (รูปที่ 8-28) เสาไม้ต้องเป็นไม้เนื้อแข็งขนาดไม่น้อยกว่า 6" x 6" หรือ เสาไม้กลมขนาดเท่ากัน วางเสาให้ได้ระดับความลึก D ตามที่ระบุ จากนั้น เทคอนกรีตที่มีส่วนผสมของ ซีเมนต์ หินทราย และ หิน ตามอัตราส่วนลงไปในถัง ทำการค้ำยันเสาให้ได้ตั้ง แล้วทิ้งให้คอนกรีตแข็งตัวอย่างน้อย 24 ชั่วโมง จึงนำค้ำยันออก

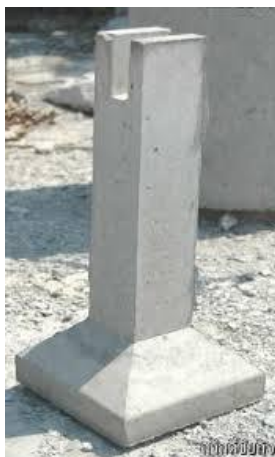
รูปที่ 8-29 ฐานรากคอนกรีตสำเร็จรูป

การทำฐานรากพร้อมเป็นเสา แบบคอนกรีตสำเร็จ ลักษณะการทำฐานรากแบบนี้ไม่จำเป็นต้องมีวัสดุใดๆ มาประกอบในการเทคอนกรีต เพราะเป็นวัสดุสามารถหาซื้อได้ทั่วไป และมีราคาไม่สูงมาก ความสามารถในการรับน้ำหนัก สามารถใช้งานได้เหมือนอาคารพักอาศัยทั่วไปและสูงไม่เกินหนึ่งชั้น ลักษณะการตั้งฐานราก ไม่ซับซ้อน ดังรูปที่ 8-29

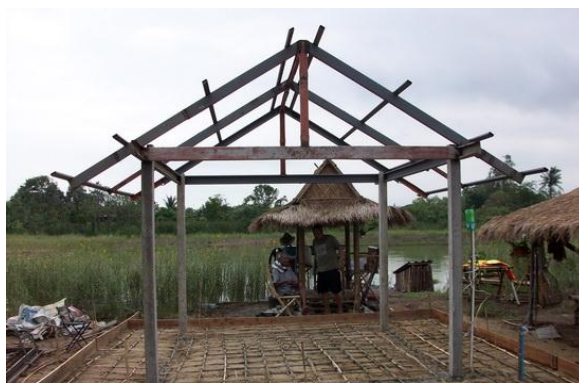
รูปที่ 8-31 ตัวอย่างแสดงการทำโครงสร้างอาคารอย่างง่าย

การเลือกวัสดุและวิธีการก่อสร้างนั้นจะเป็นแบบถาวรแต่ประหยัด เน้นวัสดุที่สามารถหาได้ง่ายภายในท้องถิ่น มีวิธีการก่อสร้างที่ไม่ซับซ้อนมากนัก ดังตัวอย่างในรูปที่ 8-31 แต่งบประมาณการก่อสร้างต่อเติมอาจจะมีความสูงบ้างแตกต่างกันไปตามลักษณะ และขนาดของส่วนที่ต่อเติม แต่จัดว่าใช้งานได้ดีไม่ว่าในสภาวะน้ำท่วมสูง หรือปานกลางการถ่ายน้ำหนักของโครงสร้างทั้งหมด จะพิจารณาให้ลงสู่ฐานรากใหม่ทั้งหมด จากการประมาณราคาการก่อสร้างโดยพิจารณาเลือกวัสดุที่มีขายในท้องตลาดที่มีคุณสมบัติตามที่กำหนดแต่มีราคาต่ำที่สุด (รายละเอียดในภาคผนวก) พบว่าการต่อเติมแบบใช้โครงสร้างใหม่ทั้งหมด (แบบที่ 7) จะมีค่าใช้จ่ายประมาณ 5,600 บาท/ตรม. แต่หากสามารถสร้างเองได้จะสามารถลดค่าใช้จ่ายลงได้อีก

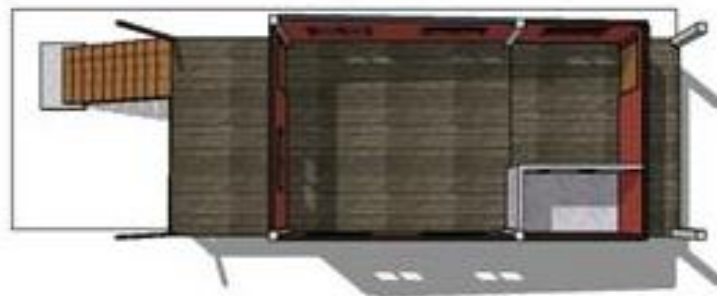
รูปที่ 8-33 พื้นที่ใช้สอยในบ้าน

จากข้อมูลบ้านมาตรฐานของผู้มีรายได้น้อย (การเคหะแห่งชาติ, 2544) และการออกแบบบ้านร่วมกันสร้าง (ขวลิต, 2524) พบว่าพื้นที่อยู่อาศัยสำหรับ 4 คน ควรมีพื้นที่ไม่น้อยกว่า 21 ตารางเมตร โดยมีความกว้างส่วนที่แคบสุดมากกว่า 2.5 เมตร ซึ่งในโครงการวิจัยนี้กำหนดให้มีพื้นที่ขนาด 3.5 เมตร x 6 เมตร ไม่มีการกั้นผนังภายในเพื่อให้สามารถปรับเปลี่ยนการใช้พื้นที่ได้ตามความเหมาะสม หรือใช้เฟอร์นิเจอร์ เช่น ตู้เสื้อผ้า ชั้นวางของ ในการกั้นพื้นที่ตามความต้องการ หรืออาจใช้ผ้าหรือพลาสติกที่สามารถหาได้เป็นฉากกั้นแทน และมีพื้นที่ระเบียงสำหรับใช้ในการทำของที่ระลึกสำหรับชุมชนบ้านสันกู่และกำแพงงาม และใช้เป็นที่จอดรถจักรยานยนต์หรือระเช็นได้สำหรับชุมชนสามัคคีพัฒนา (รูปที่ 8-33)

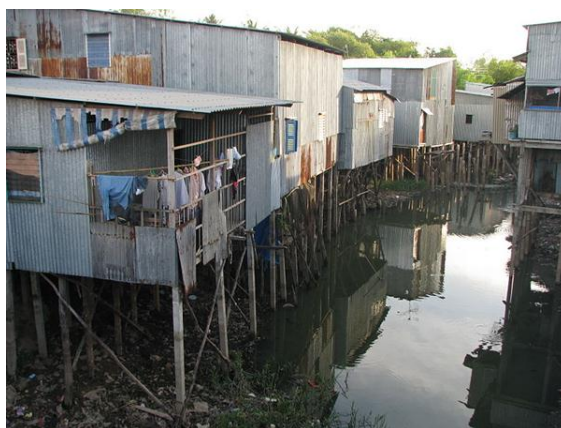
รูปที่ 8-34 อาคารที่อยู่อาศัยที่ใช้สังกะสีเป็นส่วนประกอบอาคาร

เมื่อนำข้อมูลมาวิเคราะห์แล้วพบว่าสังกะสีกลายเป็นวัสดุยอดนิยมของผู้มีรายได้น้อยในการก่อสร้างที่อยู่อาศัยมากที่สุด เพราะสามารถถูกนำมาใช้เป็นวัสดุประกอบอาคารได้เกือบทุกส่วน ทั้งผนังอาคาร ประตู หน้าต่าง รวมถึงหลังคาด้วย (รูปที่ 8-34) ทั้งยังมีน้ำหนักเบาทำให้ช่วยประหยัดโครงสร้างอาคารได้อย่างมาก และที่สำคัญสามารถหาซื้อขนส่งและหาซื้อได้ง่าย และสามารถนำกลับมาใช้ได้อีก แต่สังกะสีก็มีข้อเสียหลายประการได้แก่ เกิดสนิมง่ายเมื่อมีความชื้น มีคุณสมบัติการถ่ายเทความร้อนสูง ทำให้ภายในอาคารร้อน และมีเสียงดังเมื่อเวลาฝนตก สิ่งเหล่านี้ทำให้วัสดุที่เริ่มนิยมใช้ได้แก่ เมทอลชีทประเภทเคลือบอลูมิเนียมสังกะสี (Alu-Zinc) ที่ยังคงข้อดีของสังกะสีอยู่แต่ทนต่อการเกิดสนิม มีอายุการใช้งานนานกว่า และยังเพิ่มข้อดีเรื่องความสวยงามด้วย แต่ยังคงมีปัญหาเรื่องความร้อนในอาคารและเสียงอยู่และที่สำคัญคือมีราคาสูงและต้องสั่งผลิต ไม่มีขายเป็นวัสดุสำเร็จตามร้านวัสดุก่อสร้างทั่วไป

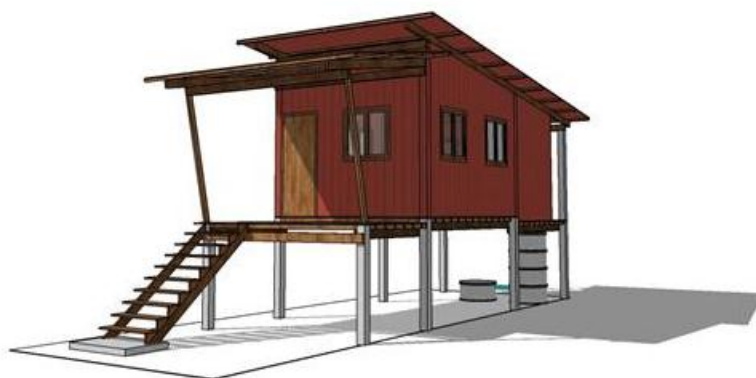
รูปที่ 8-35 ทักษะภาพด้านหน้าอาคาร

จากข้อมูลที่ได้จากการศึกษาวิเคราะห์ความเสี่ยงจากการเกิดน้ำท่วมในอนาคตพบว่ารูปแบบที่อยู่อาศัยที่เหมาะสมที่สุดคือ “บ้านชั้นเดียว ใต้ถุนสูง” เพื่อปล่อยให้น้ำผ่านและสามารถใช้พื้นที่ใต้ถุนได้ในช่วงเวลาที่น้ำไม่ท่วม ซึ่งมีลักษณะรูปแบบในกลุ่ม D E และ F แต่ทั้งนี้สามารถปรับเปลี่ยนการใช้พื้นที่ใต้ถุนบ้านตามพฤติกรรมการอยู่อาศัยและการประกอบอาชีพของครัวเรือนได้ เช่น กรณีชุมชนบ้านสันกู่สามารถทำเป็นบ้าน 2 ชั้นโดยกันผนังชั้นล่างได้ เนื่องจากน้ำมาไม่เร็ว ไม่ได้กีดขวางทางระบายน้ำ แต่ต้องเลือกวัสดุที่สามารถทนน้ำได้ดังที่กล่าวไว้ข้างต้น สำหรับชุมชนกำแพงงามและสามัคคีพัฒนานั้นไม่ควรทำเป็นบ้าน 2 ชั้น เนื่องจากสภาพที่ตั้งที่อยู่ติดคลองและขวางทางน้ำ จึงควรมีรูปแบบที่อยู่อาศัยที่สามารถปล่อยให้น้ำผ่านไปได้อย่างรวดเร็วมากกว่า นอกจากความสูงอาคารแล้วรายละเอียดอาคารก็เป็นสิ่งจำเป็นอย่างยิ่ง ควรมีหน้าต่างที่สามารถถูกใช้เป็นทางเข้า-ออกได้บ้านได้ตอนน้ำท่วม สามารถถอดบานหน้าต่างและบานประตู เข้า-ออกได้ด้วย เพื่อใช้พาดทำพื้นได้ในกรณีที่น้ำยังสามารถท่วมถึงอีกในอนาคต ซึ่งสามารถย้อนกลับไปใช้ขั้นตอนการปรับเปลี่ยนพื้นที่อยู่อาศัยในข้อ 8.3 จึงได้รูปแบบที่อยู่อาศัยดังรูปที่ 8-35 ถึง 8-39

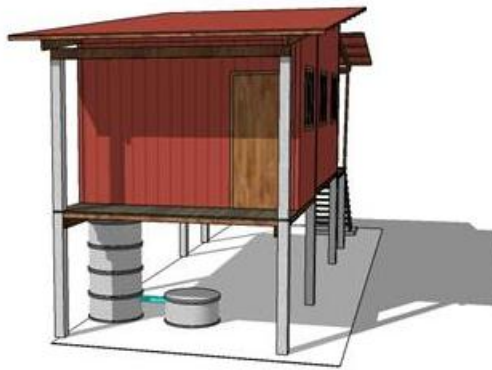
รูปที่ 8-36 ทิศนียภาพด้านหลังอาคาร

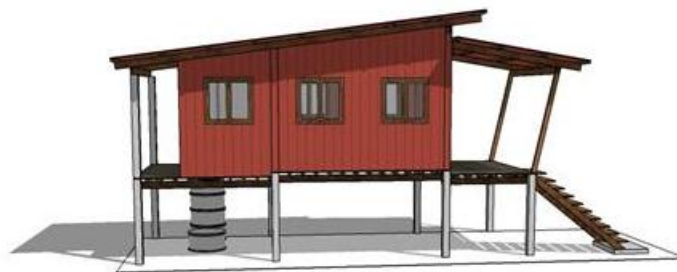
รูปที่ 8-37 ทิศนียภาพด้านซ้ายของอาคาร

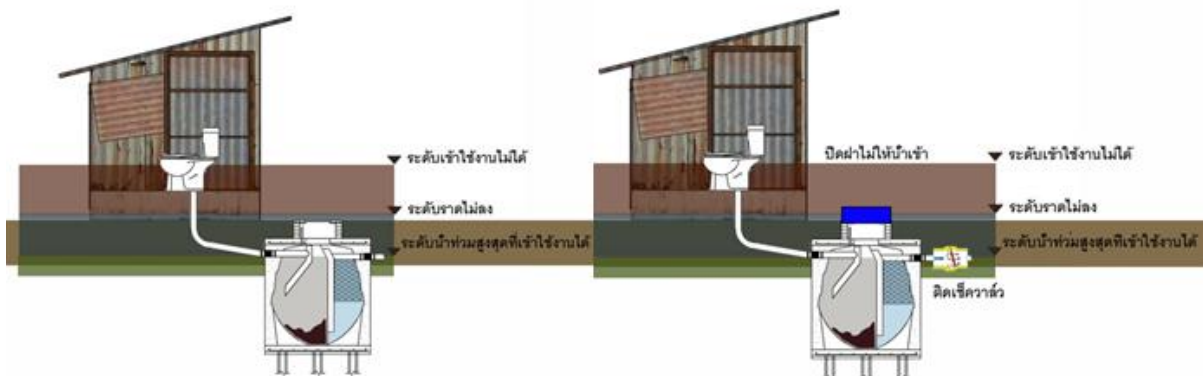
รูปที่ 8-49 การปรับปรุงส้วมรูปแบบที่ 5

2) รูปแบบถังสำเร็จรูป จะสังเกตเห็นว่าระบบบ่อส้วมสำเร็จรูปนั้น จะมีทางเข้าของของเสียได้ทางเดียว และทางออกของของเสียได้ทางเดียวเช่นกัน และระดับก็ใกล้เคียงกัน เมื่อเกิดน้ำท่วมขึ้นสูงขึ้น น้ำที่ท่วมนั้นก็ไหลย้อนกลับเข้ามาในบ่อส้วมสำเร็จรูป โดยเข้าจากทางออกของของเสีย ทำให้ในบ่อส้วมสำเร็จรูปเต็ม แต่เมื่อมีการราดน้ำลงในส้วมแล้ว ของเสียก็จะไหลออกมาจากปากบ่อส้วมสำเร็จรูปแทน แต่จะมีข้อที่ต่างจากแบบบ่อเกรอะ-บ่อซึมคือน้ำจะเข้าถึงเมื่อระดับน้ำสูงถึงระดับท่อทางออกของน้ำเสีย แนวทางแก้ไขในการปรับปรุงจะไม่สามารถยกถังให้สูงเหนือระดับน้ำที่ท่วมได้ เพราะถึงจะพัง ทางที่ดีที่สุดคือควรตรวจสอบรอยต่อ เช่น ฝาถัง หรือมีใช้ควาล์วติดที่ปลายท่อระบายน้ำออก เพื่อกันไม่ให้น้ำไหลย้อนเข้ามา ราคาประมาณ 800 บาทต่อตัว ดังรูปที่ 8-49

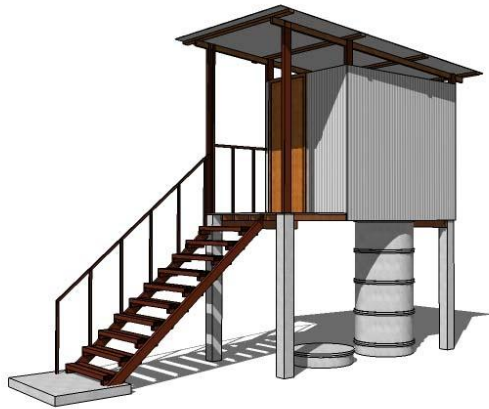
รูปที่ 8-50 ทัดนียภาพห้องส้วม

ในกรณีที่จำเป็นต้องสร้างห้องน้ำใหม่ รูปแบบห้องน้ำที่เหมาะสมกับชุมชนแออัดควรเป็นรูปแบบที่สอดคล้องกับแนวความคิดในการออกแบบที่อยู่อาศัยข้างต้นคือ “อยู่ได้อย่างง่าย หา (วัสดุ) ง่าย สร้างง่าย จ่ายง่าย” ซึ่งจากการวิเคราะห์โดยการเปรียบเทียบราคา ขั้นตอนการก่อสร้างและติดตั้ง รวมทั้งการปรับปรุง ซ่อมแซมในอนาคตพบว่า การบำบัดแบบบ่อเกรอะ-บ่อซึม รูปแบบที่ 3 ที่มีส้วมกักเก็บ (B) และส่วนบำบัด (C) แยกออกจากกัน และมีส้วม A ตั้งอยู่บนส่วน B เป็นรูปแบบเหมาะสมที่สุดสำหรับที่อยู่อาศัยผู้มีรายได้น้อย และสามารถปรับปรุงให้สามารถรองรับน้ำท่วมได้ในอนาคต ตามความต้องการและศักยภาพการก่อสร้างของเจ้าของบ้านได้ ซึ่งสามารถดูรายละเอียดได้ในภาคผนวก ค แต่หากกระดับน้ำสูงขึ้น หรือน้ำท่วมในอนาคตระดับน้ำในรอบปีการเกิดซ้ำทุก 5 ปี ควรสร้างห้องน้ำส่วนกลางของชุมชนที่มีรูปแบบยกสูง เนื่องจากลักษณะการเกิดน้ำท่วมในแต่ละชุมชนจะเป็นการท่วมที่ไม่นานมาก ประมาณ 10 วัน (รูปที่ 8-50 ถึง 8-53) สำหรับผู้สูงอายุและเด็กอาจใช้ห้องน้ำฉุกเฉิน

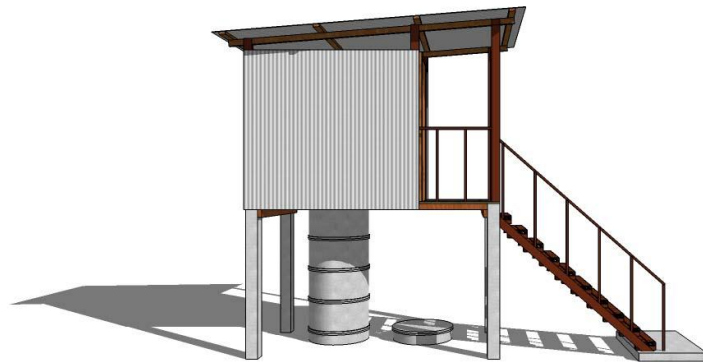
รูปที่ 8-51 ทัดนียภาพห้องส้วมด้านซ้าย

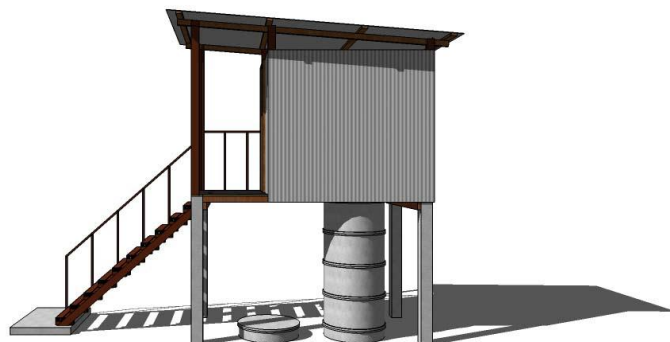
รูปที่ 8-52 ทัดนียภาพห้องส้วมด้านขวา
