## รายงานวิจัยฉบับสมบูรณ์

การศึกษาระบบน้ำพุร้อนเกิดใหม่ บ้านเหมืองแร่ ตำบลเมืองแปง อำเภอปาย จังหวัด  
แม่ฮ่องสอน ด้วยวิธีการทางธรณีฟิสิกส์ เพื่อพัฒนาเป็นแหล่งท่องเที่ยวของชุมชน

New Hot Spring System at Ban Muang Rae, Muang Paeng Subdistrict, Pai  
District, Mae Hongson Province by Geophysical Exploration for a New Tourist  
Spot Development in the Local Community

มีนาคม 2559

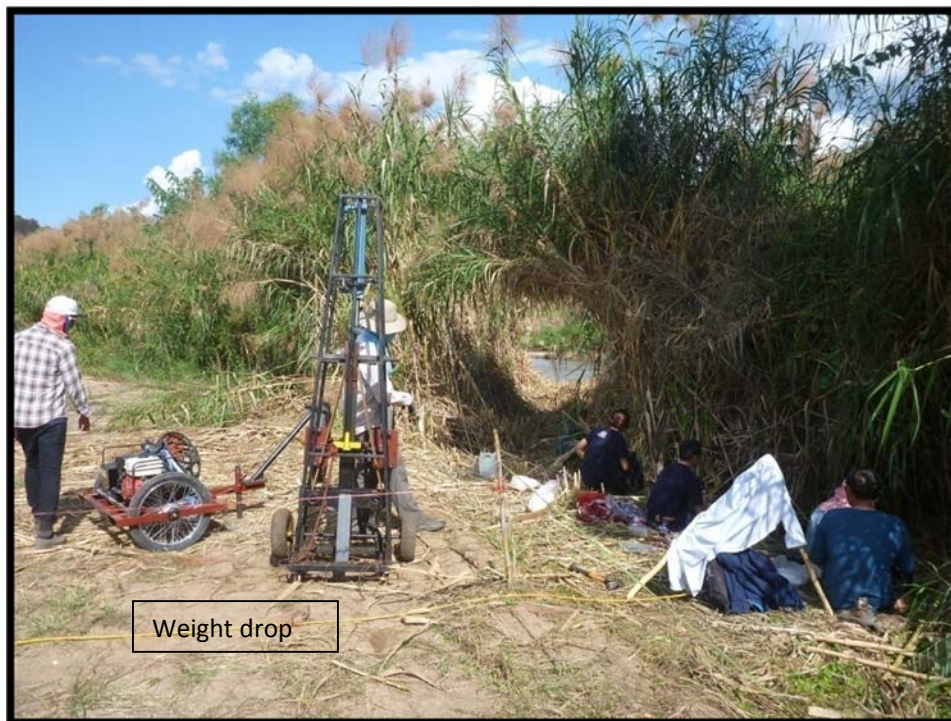
ภาพที่ 3.33 เครื่องมือแหล่งกำเนิดคลื่นไหวสะเทือนแบบกระแทก (weight drop) ที่ทำงานในภูมิประเทศ

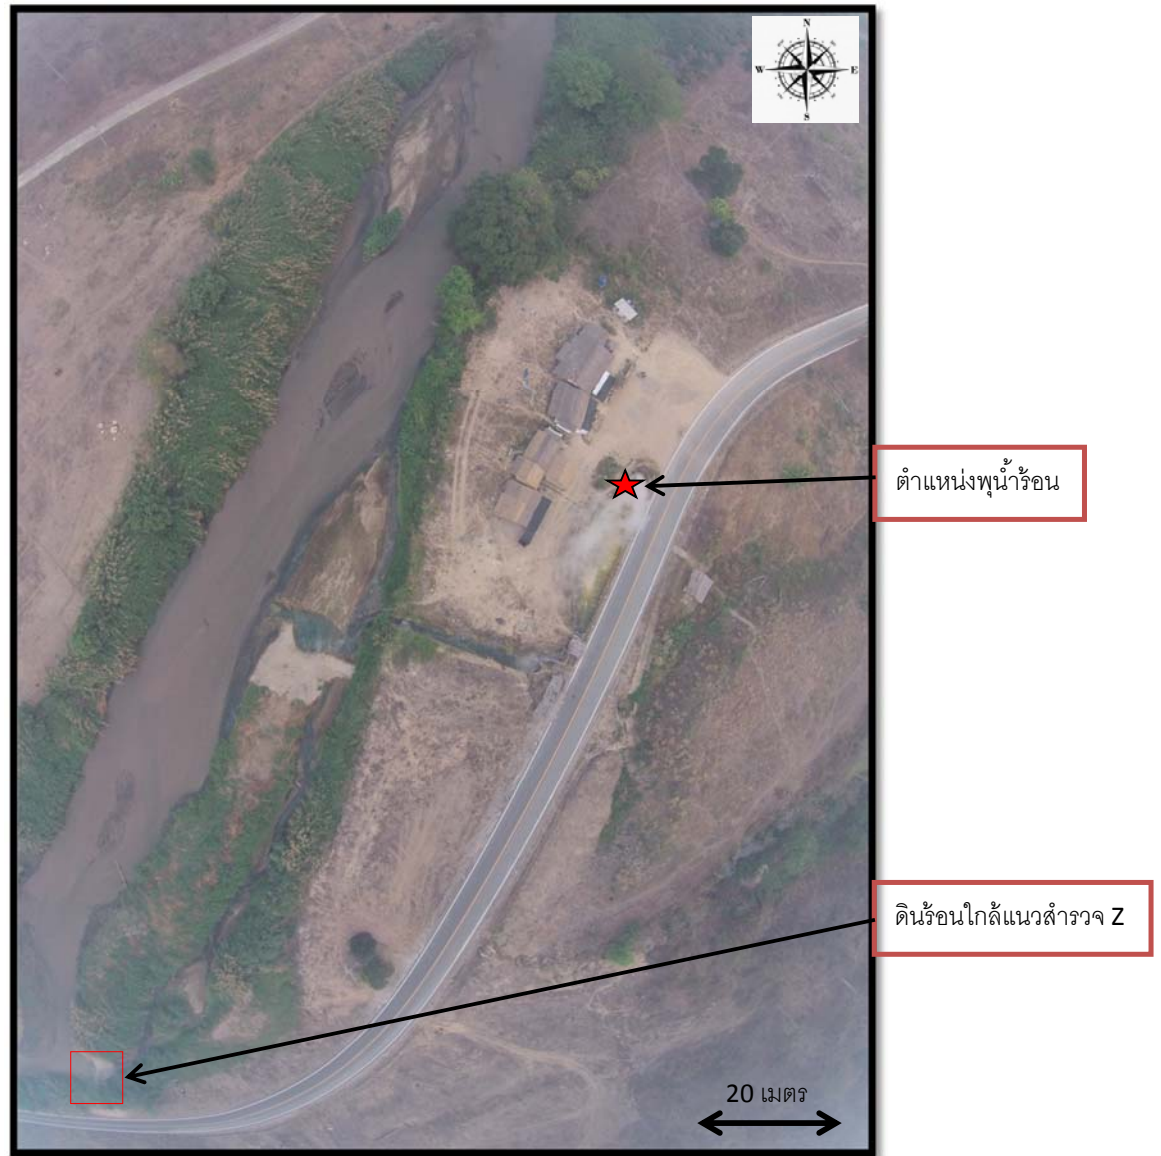
ภาพที่ 4.4 บริเวณที่พบดินร้อนในพื้นที่สำรวจใกล้แนวสำรวจ Z (ถ่ายภาพจาก Drone)

ซึ่งจากการตรวจสอบในพื้นที่ศึกษาพบจุดที่มีไอน้ำระเหยขึ้นมาอีก 1 ตำแหน่ง ซึ่งอยู่ตรงบริเวณใกล้ๆกับแนวสำรวจ Z บริเวณริมตลิ่งของแม่น้ำปาย ซึ่งอยู่ห่างจากพุร้อนบ้านเหมืองแร่ไปทางทิศตะวันตกเฉียงใต้ เป็นระยะทาง 135 เมตร (ภาพที่ 4.2 และ ภาพที่ 4.3) โดยพบว่าตรงจุดที่มีไอน้ำร้อนระเหยพบว่าดินร้อนกว่าบริเวณรอบๆ (ภาพที่ 4.4)
