รายงานวิจัยฉบับสมบูรณ์

โครงการ “ศึกษากำล้างด้านแผ่นดินไหวของโครงสร้างคอนกรีตสำเร็จรูปและการเสริม  
กำลังอาคารคอนกรีตเสริมเหล็กด้านแผ่นดินไหวด้วยเส้นใยธรรมชาติ”

โดย ศ.ดร.อมร พิมานมาศ และคณะ

โครงการ “ศึกษากำลั้ด้านแผ่นดินไหวของโครงสร้างคอนกรีตสำเร็จรูปและการเสริม  
กำลั้อาคารคอนกรีตเสริมเหล็กด้านแผ่นดินไหวด้วยเส้นใยธรรมชาติ”  
Study of Seismic Resistance of Precast Concrete Structures and  
Seismic Retrofit of RC Structures by Natural Fibers

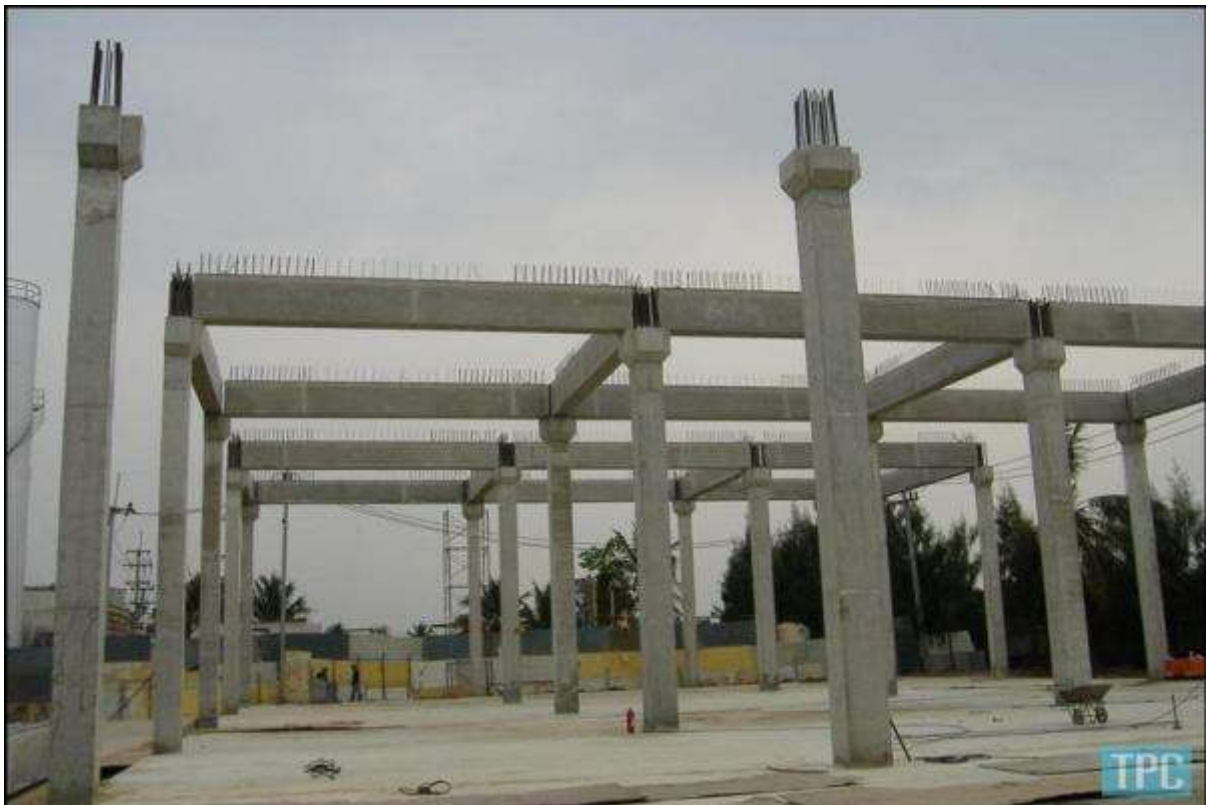
รูปที่ 1.5-4 การติดตั้งคานคอนกรีตสำเร็จรูปแบบที่มีการหล่อแป้นหูช้างคอนกรีตรองรับคาน ยึดติดเป็นส่วนหนึ่งของเสา  
(อ้างอิงจาก บริษัท พุงคาคอนกรีต จำกัด)

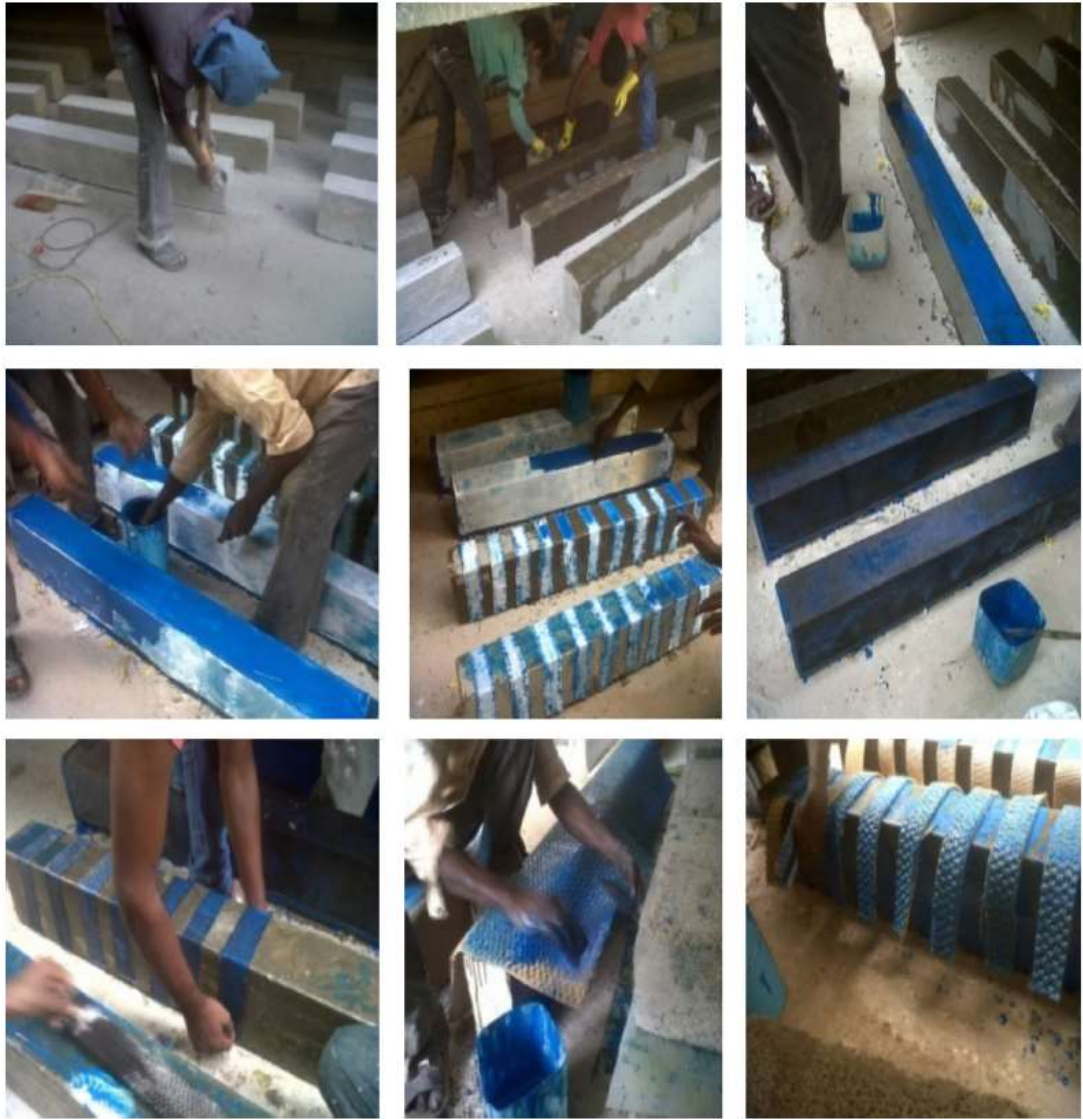
รูปที่ 3.1-11 ขั้นตอนการเสริมกำลังชิ้นตัวอย่างด้วยเส้นใยธรรมชาติ

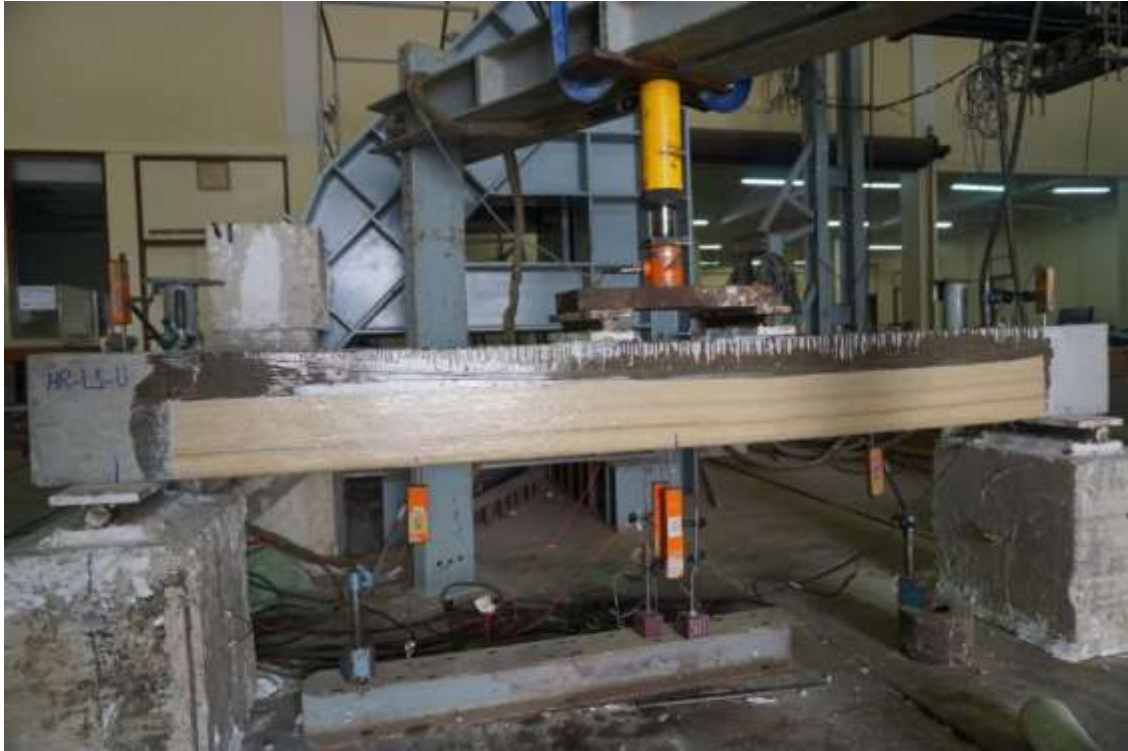
รูปที่ 3.1-80 การทดสอบและการติดตั้งเครื่องมือวัดการแอ่นตัวของคาน
