รายงานวิจัยฉบับสมบูรณ์

การศึกษาการเกิดสภาพดินเหลวตัวเนื่องจากแผ่นดินไหว  
ในอำเภอแม่ลาวจังหวัดเชียงราย

รองศาสตราจารย์ ดร.สุทธิศักดิ์ ศรีลัมพ์ และคณะ

4 มกราคม 2561

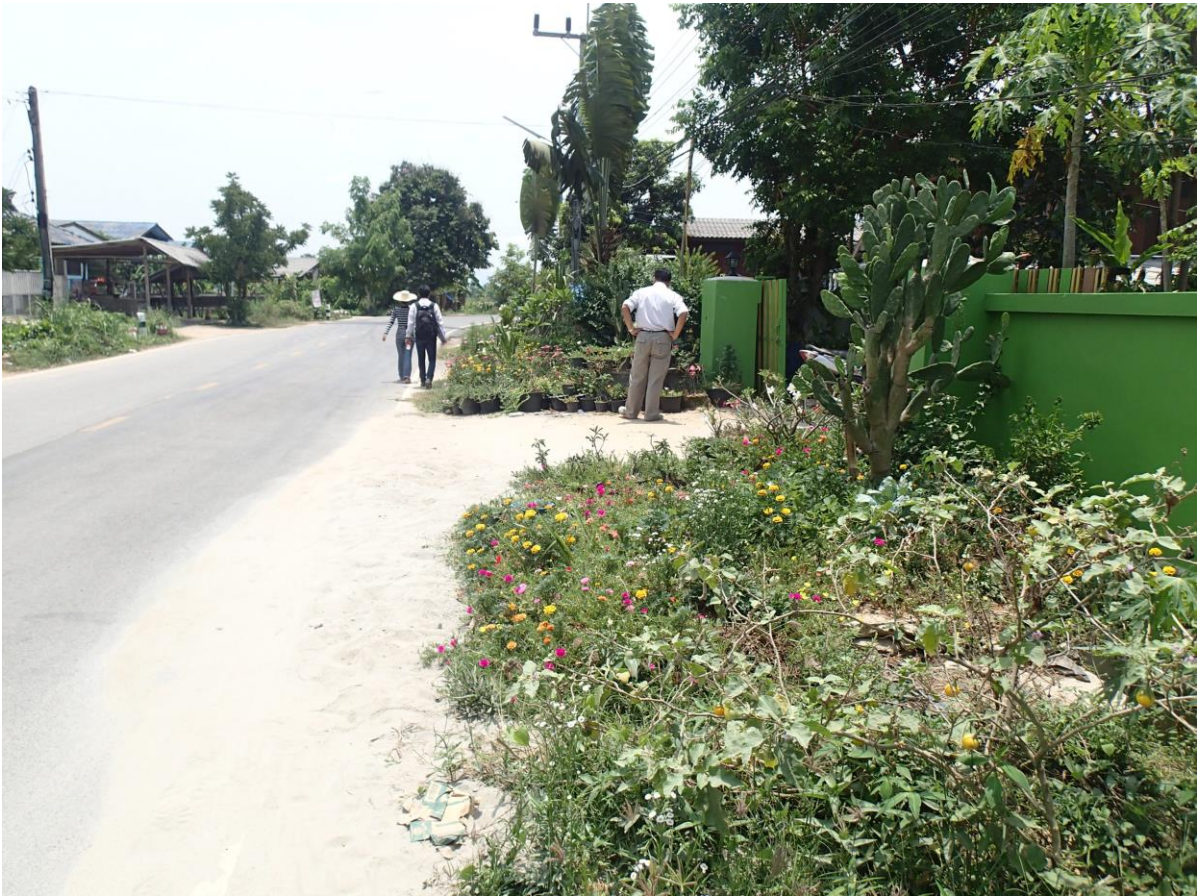
รูปที่ 2-10 การเกิด Liquefaction ที่บ้านสันกันแฮว ต.จอมหมอกแก้ว อำเภอแม่ลาว จังหวัดเชียงราย

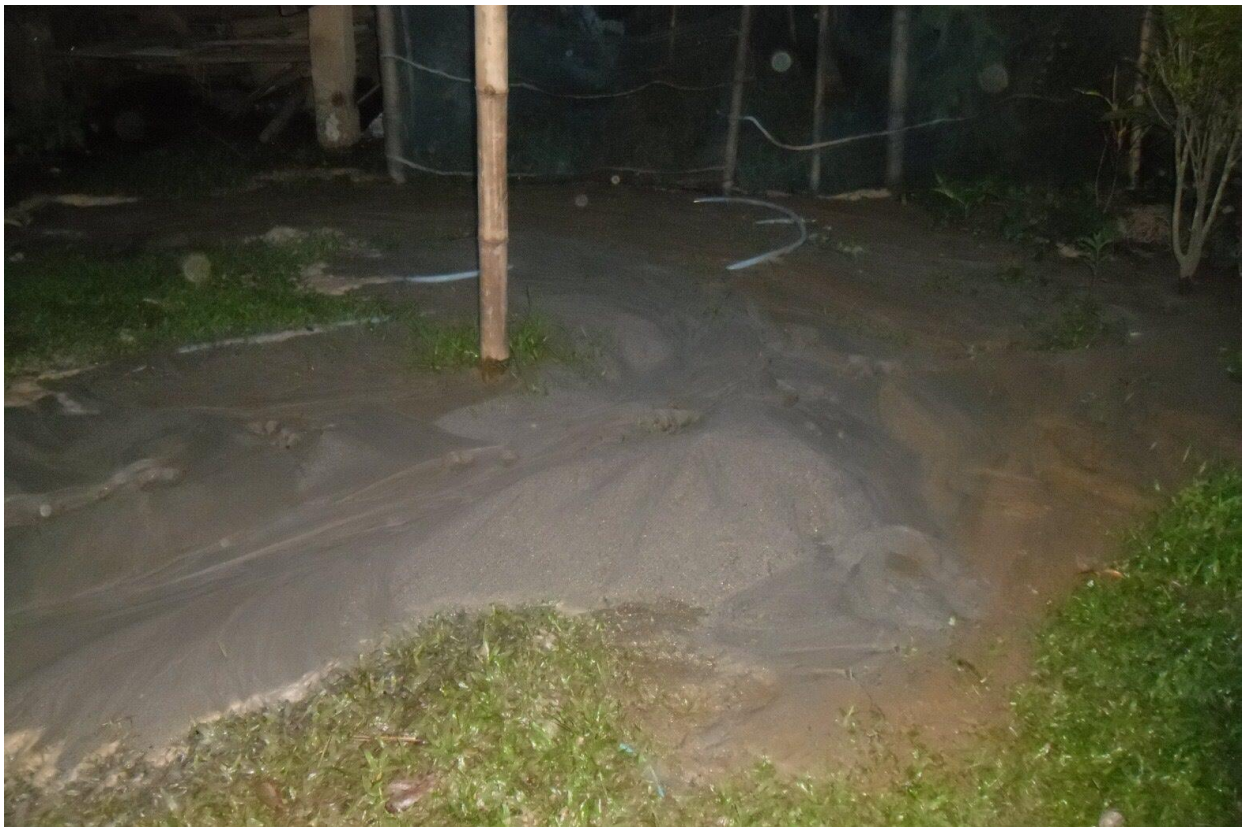
รูปที่ 2-12 การเกิด Liquefaction ที่โรงเรียน อบต.ทรายขาว อำเภอพาน จังหวัดเชียงราย

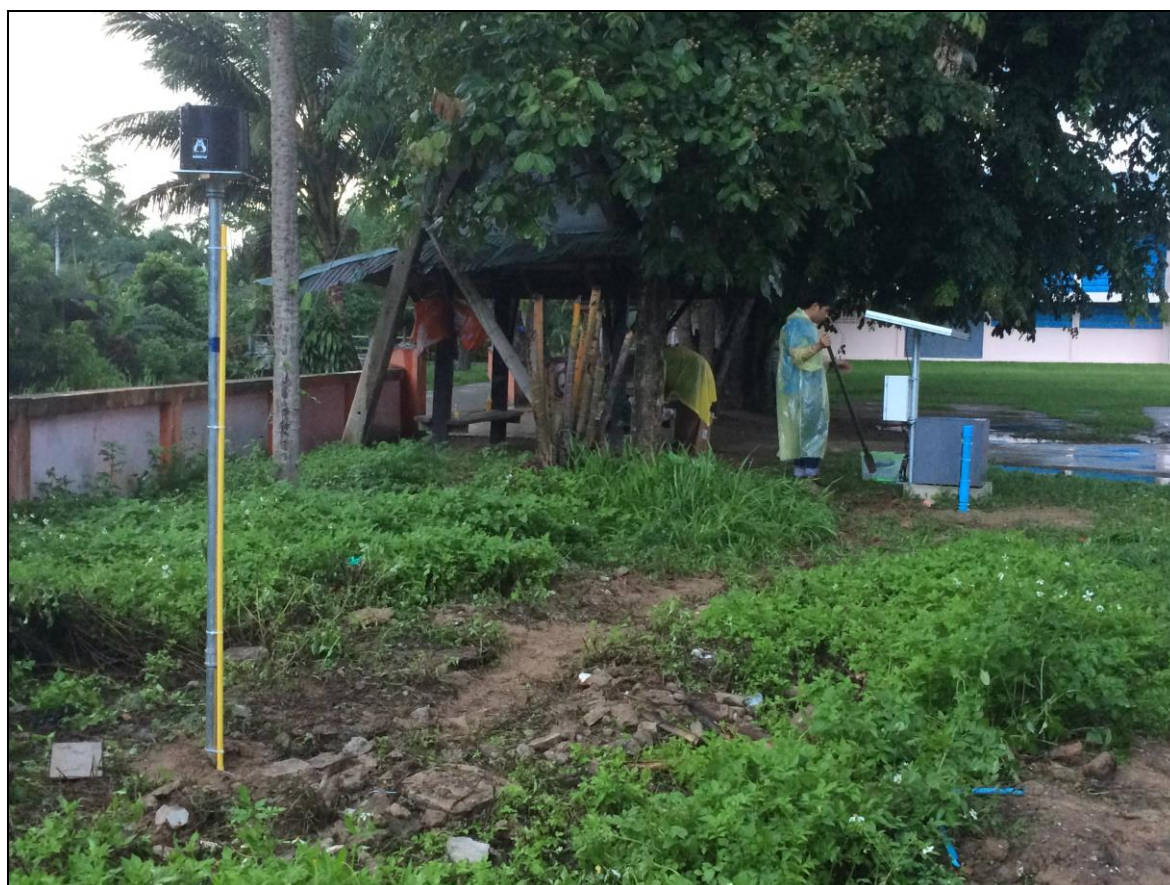
รูปที่ 4-3 สถานีวัดน้ำฝนแบบ real time ณ หลุมเจาะ BH-10

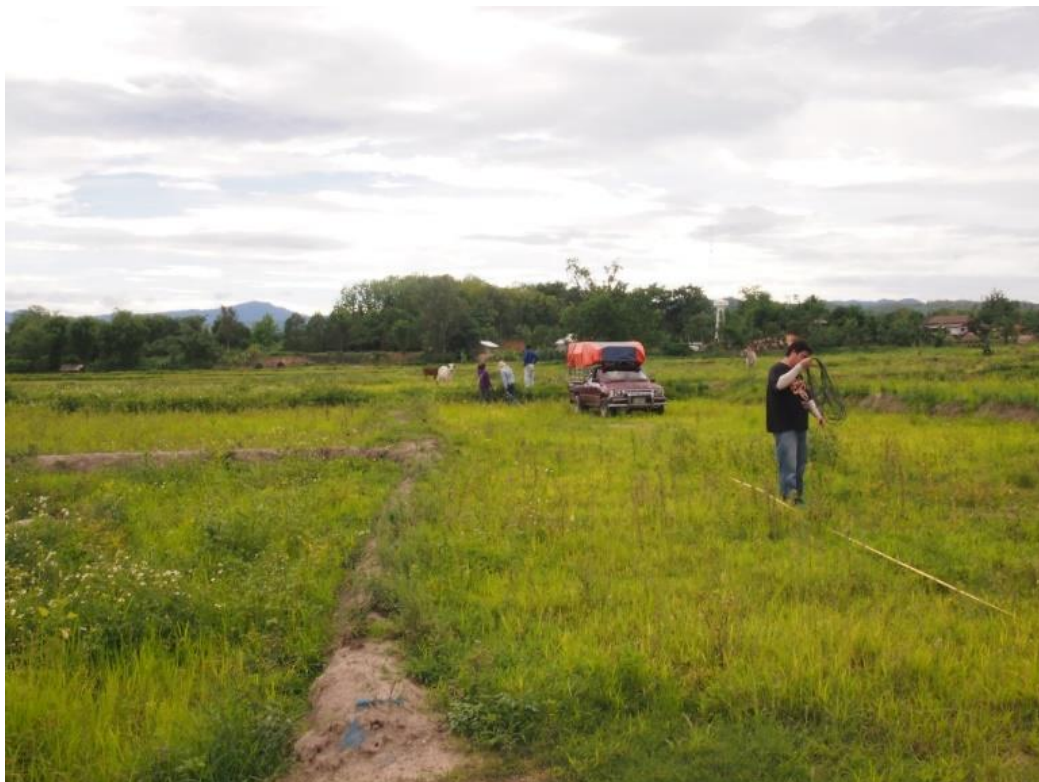
รูปที่ 5-43 ภาพถ่ายภาพการทดสอบ SASW บริเวณทุ่งนาใกล้วัดท่าวแก่นจันทร์

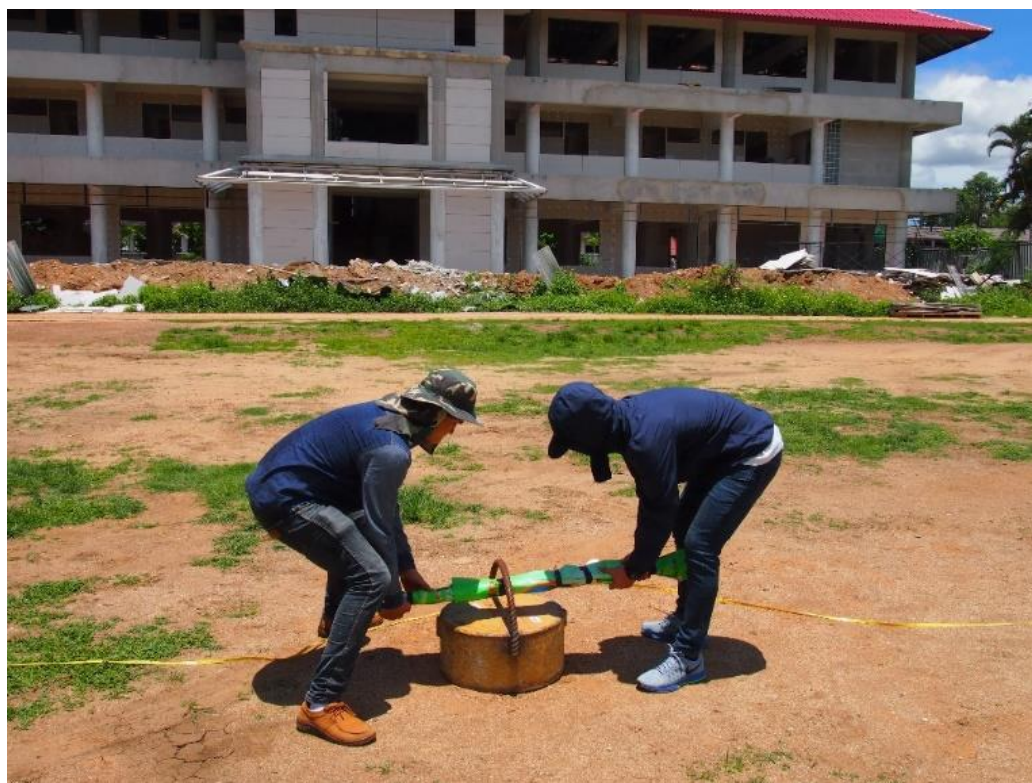
รูปที่ 5-47 ภาพถ่ายการทดสอบ SASW บริเวณโรงเรียนแม่ลาววิทยาคม

การทดสอบ SASW บริเวณสนามด้านทิศเหนือของอาคารเรียนที่กำลังดำเนินการก่อสร้าง ที่พิกัด N: 19.743119, E : 99.705309 แสดงในรูปที่ 5-46 ระยะห่างของตัวรับสัญญาณที่ใช้ในการทดสอบคือ 0.5-30 เมตร รูปที่ 5-47 แสดงภาพถ่ายขณะทำการทดสอบบริเวณหน้างาน ส่วนรูปที่ 5-48 รูปที่ 5-49 และตารางที่ 5-12 แสดง Dispersion Curves และ Shear Wave Velocity Profiles ตามลำดับ ผลการทดสอบพบชั้นดินที่มีค่าความเร็วคลื่นเฉือนประมาณ 180 เมตร/วินาที หนาเพียง 50 ซม. ที่บริเวณผิวดิน จากนั้นเป็นชั้นดินที่มีค่าความเร็วคลื่นเฉือนเกิน 200 เมตร/วินาทีทั้งสิ้น

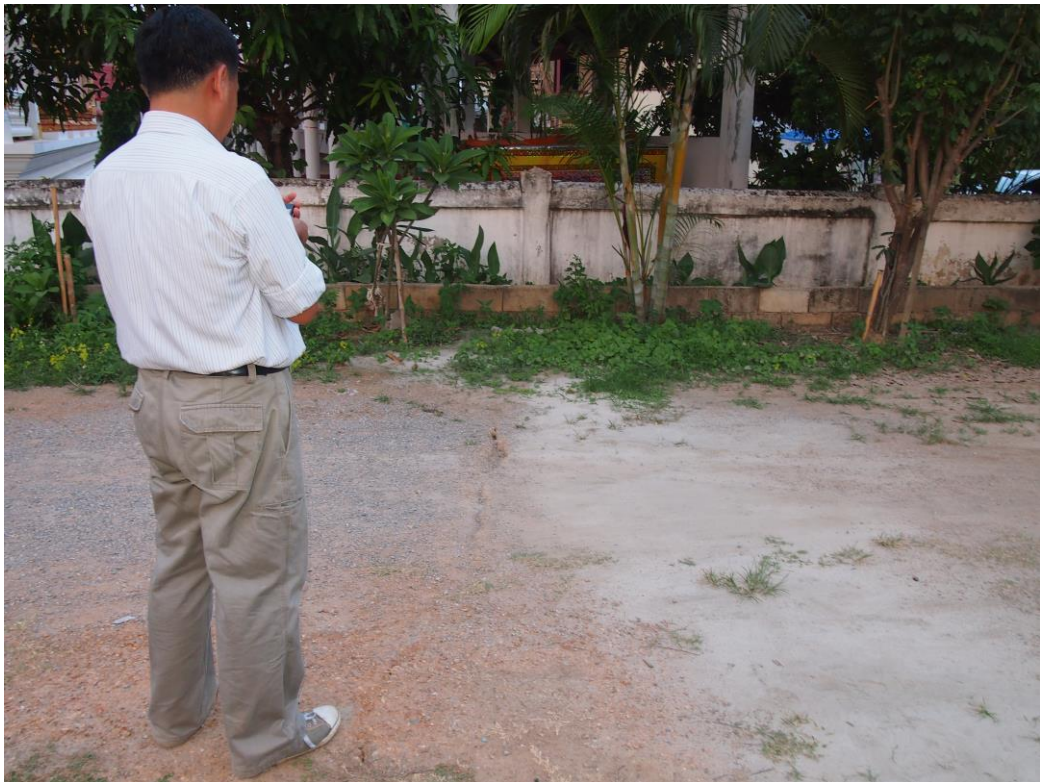
รูปที่ 6-11 การเกิด Liquefaction บริเวณผิวดินที่หลุมเจาะ BH-4

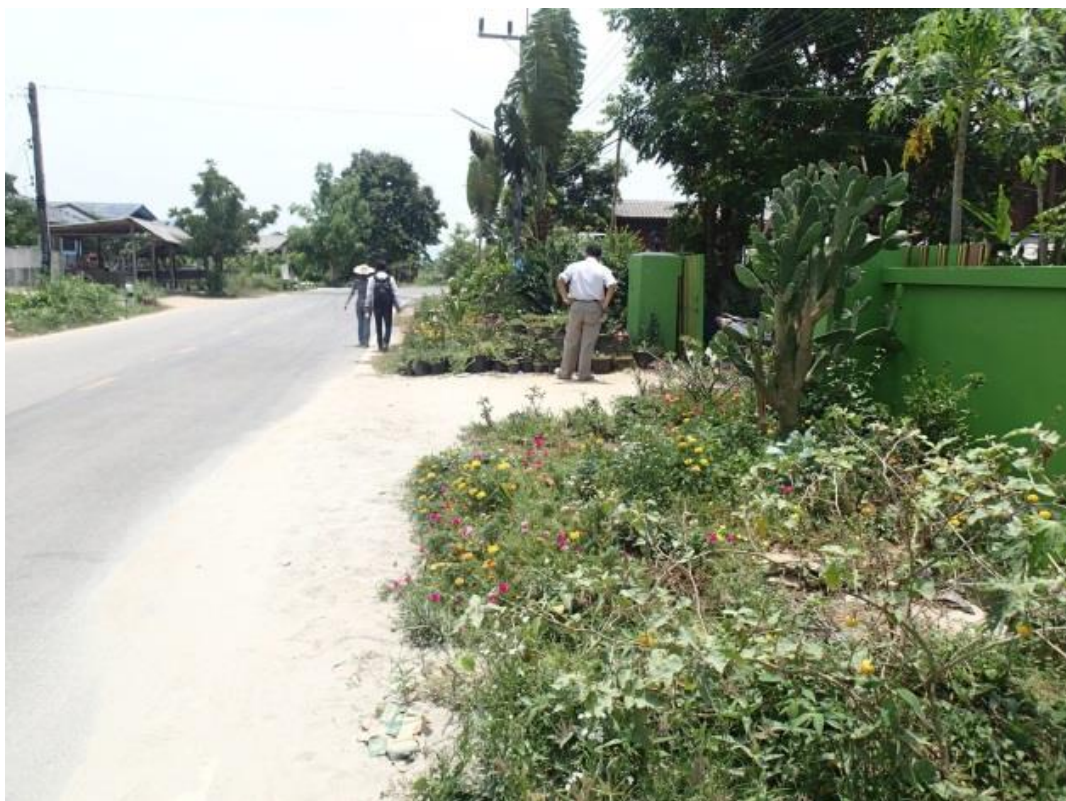
รูปที่ 6-12 การเกิด Liquefaction บริเวณผิวดินที่หลุมเจาะ BH-6
