โครงการ “ศึกษาแนวทางการเลือกใช้และการเพิ่มประสิทธิภาพการเก็บเกี่ยว  
อ้อย ด้วยรถเก็บเกี่ยวอ้อยขนาดกลางและขนาดใหญ่  
ในพื้นที่ภาคกลางของประเทศไทย”

รายงานฉบับสมบูรณ์

โครงการ ศึกษาแนวทางการเลือกใช้และการเพิ่มประสิทธิภาพการเก็บเกี่ยว  
อ้อยด้วยรถเก็บเกี่ยวอ้อยขนาดกลางและขนาดใหญ่ ในพื้นที่ภาคกลางของประเทศไทย

## Study on Guideline for Choosing and Increasing Harvest Efficiency of Medium and Small Sugarcane Harvesters in Central Region of Thailand

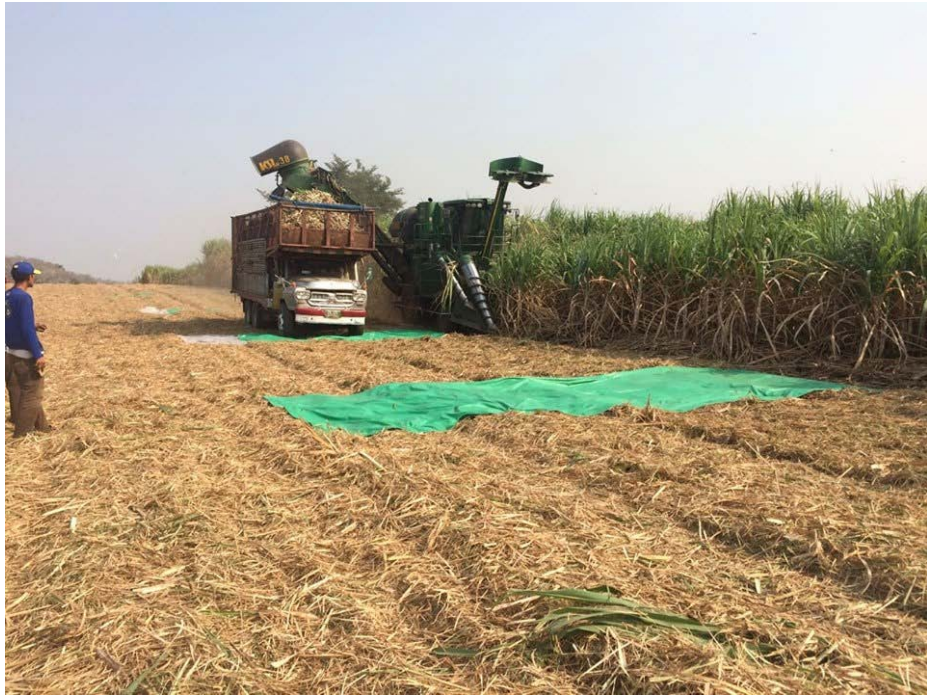
ภาพผนวกที่ 1 การเก็บเกี่ยวด้วยรถตัดอ้อยขนาดใหญ่

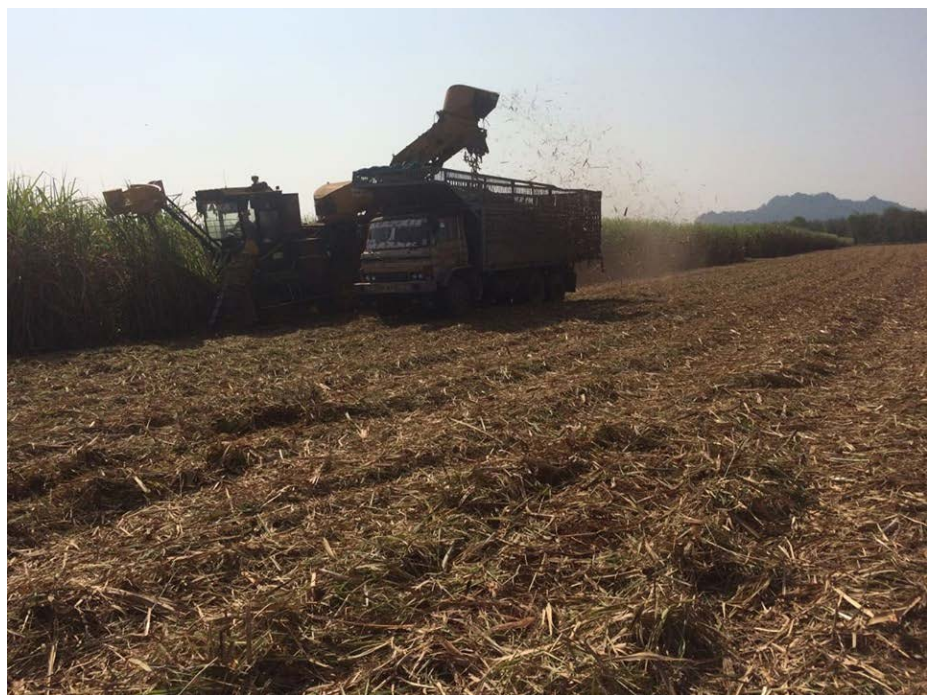
ภาพผนวกที่ 2 การเก็บเกี่ยวด้วยรถตัดอ้อยขนาดกลาง

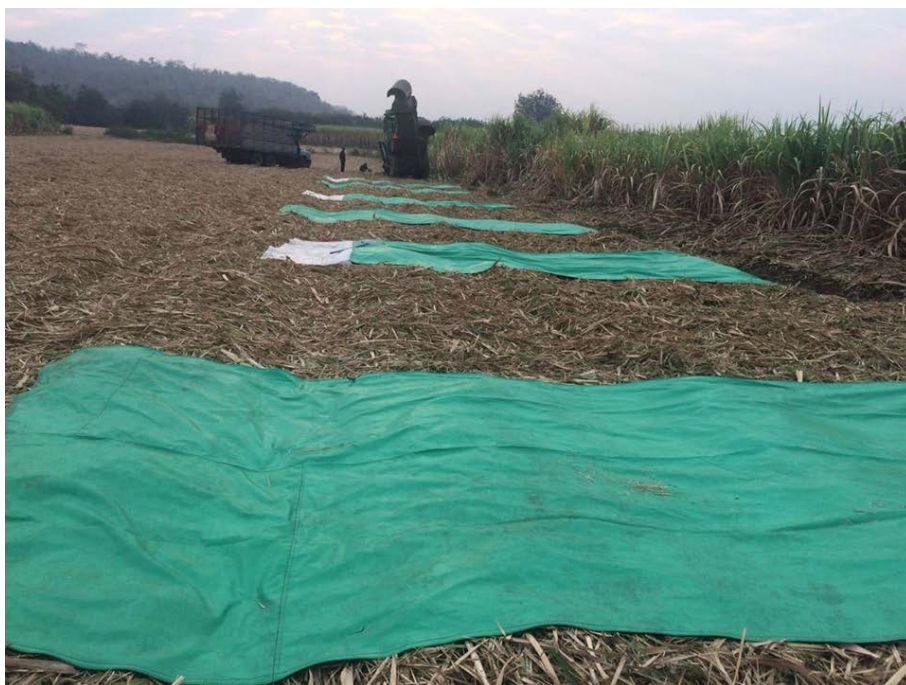
ภาพผนวกที่ 4 การปูผ้าใบเพื่อรองรับใบและท่อนอ้อยที่ร่วงหล่นจากการตัด

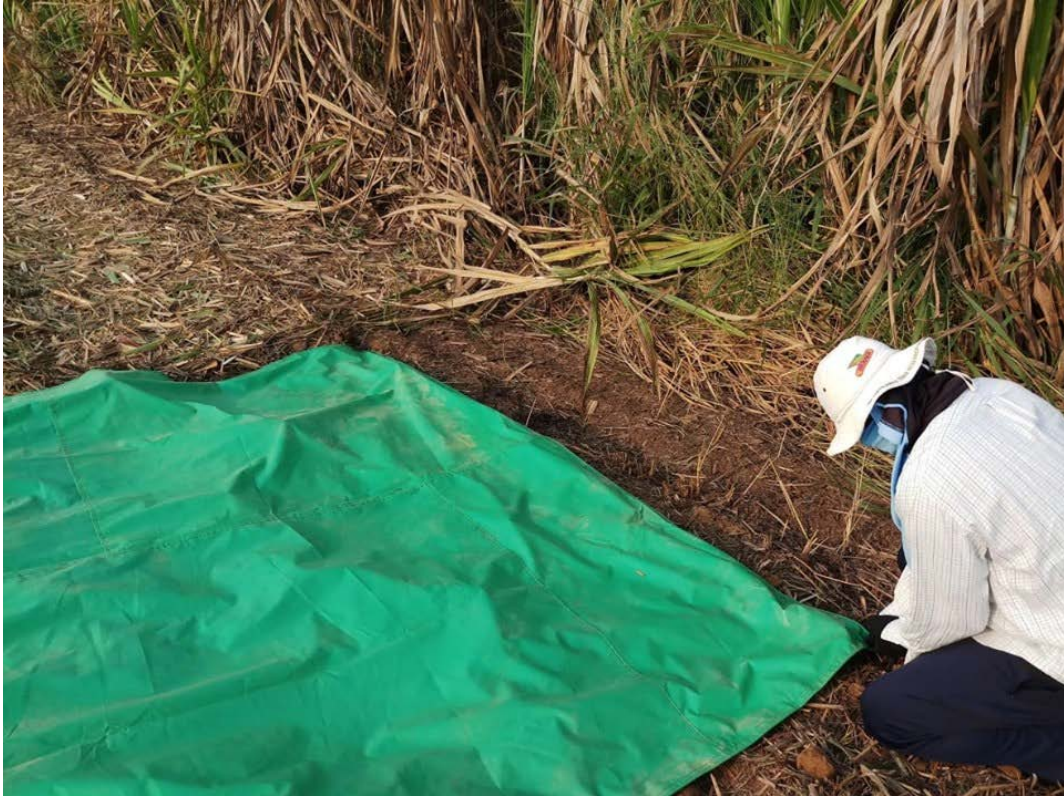
ภาพผนวกที่ 5 การติดตั้งผ้าใบ

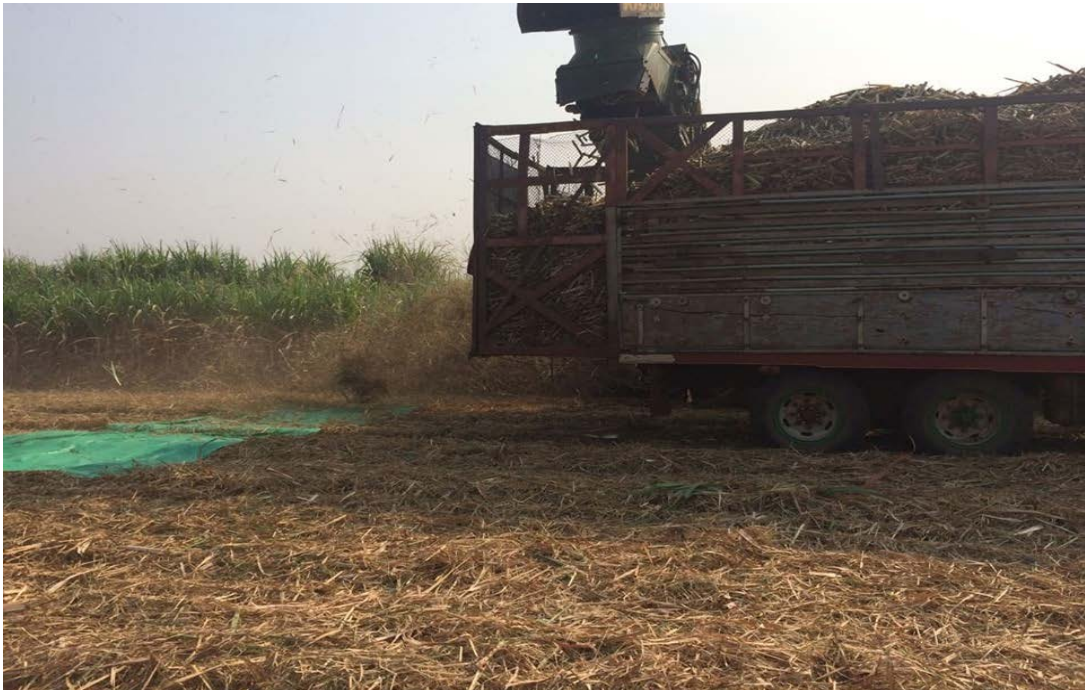
ภาพผนวกที่ 6 ลักษณะการร่วนหล่นของใบอ้อยจากการตัด

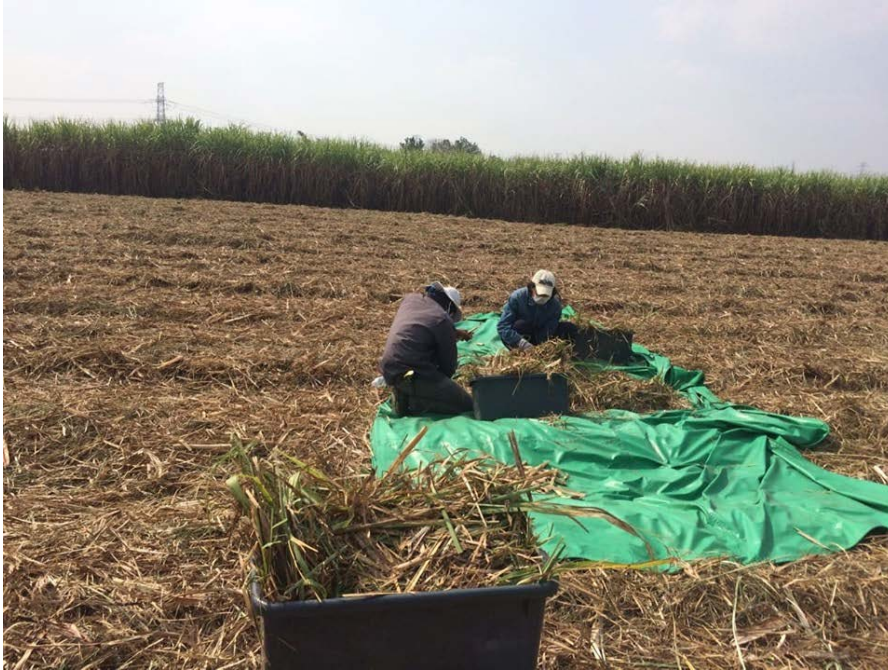
ภาพผนวกที่ 7 การคัดแยกสิ่งเจือปน ใบอ้อย ท่อนอ้อย ที่ร่วงหล่นจากการตัดบนผ้าใบ

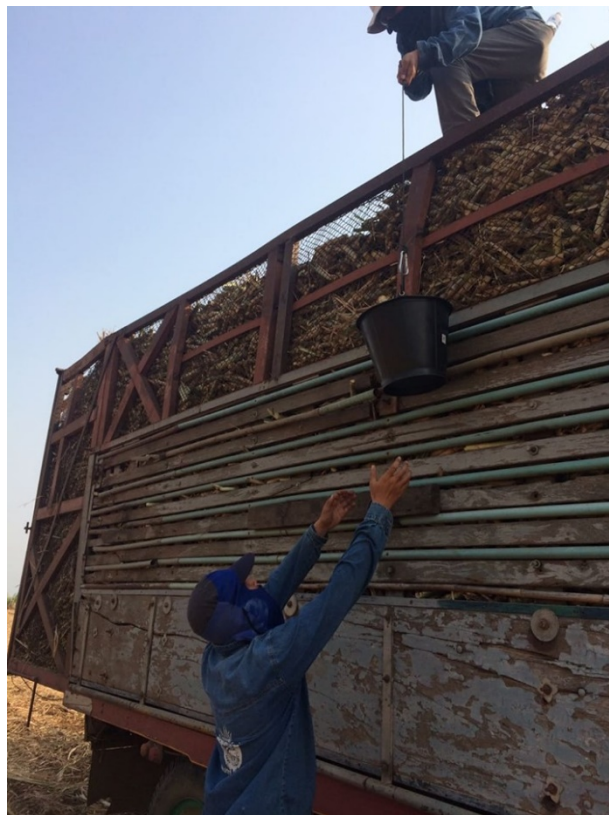
ภาพผนวกที่ 8 การสุมเก็บตัวอย่างท่อนอ้อยที่ตัดเสร็จแล้วบนรถบรรทุก

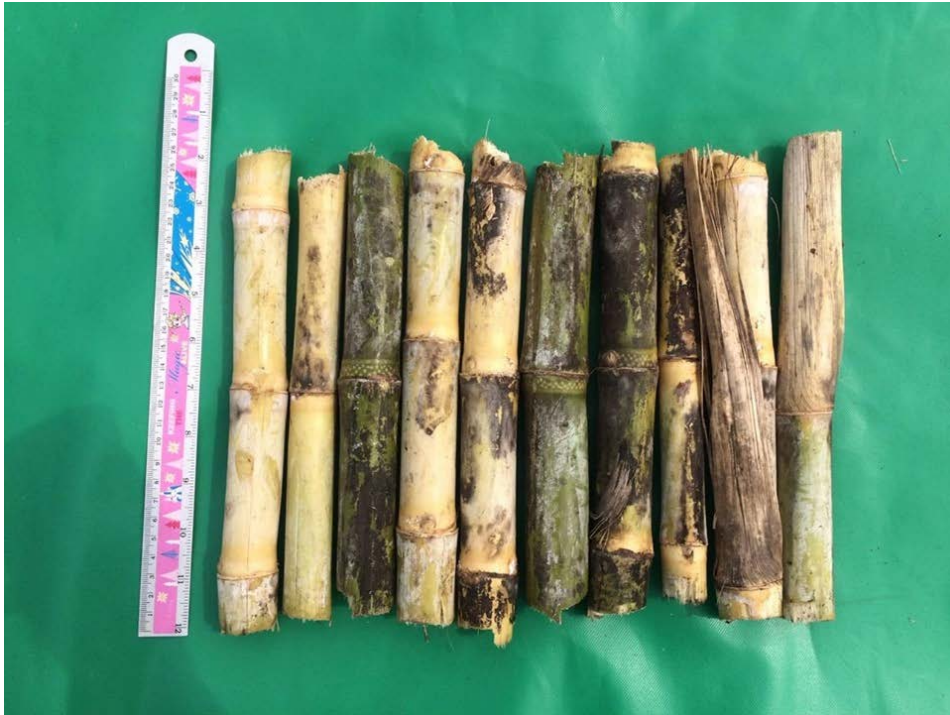
ภาพผนวกที่ 9 ลักษณะท่อนอ้อยที่ไม่มีความเสียหาย

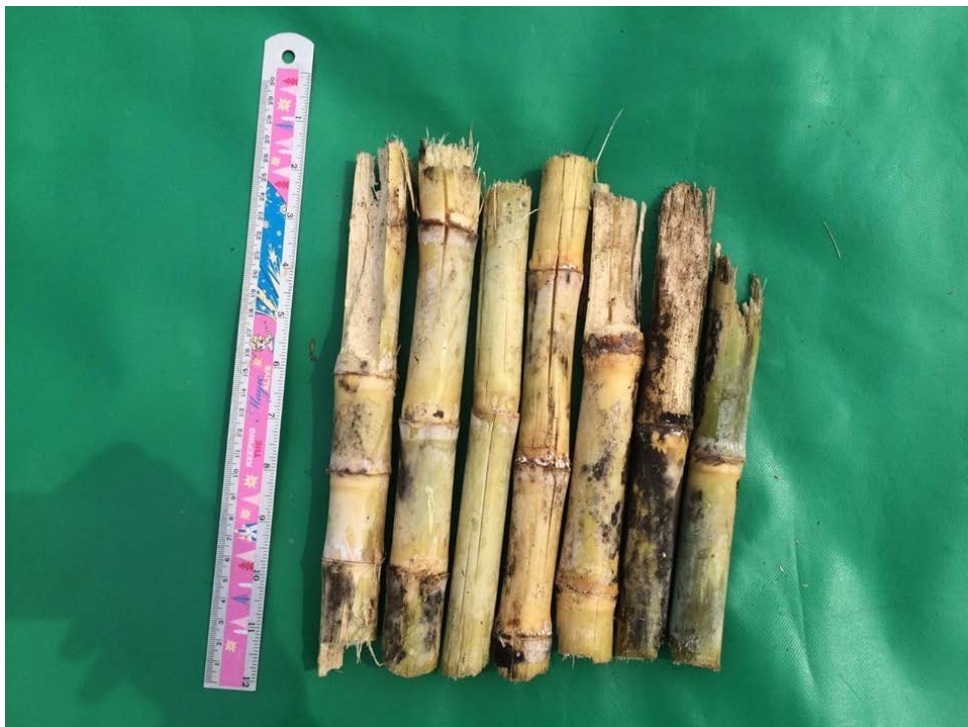
ภาพผนวกที่ 10 ลักษณะท่อนอ้อยที่มีความเสียหายน้อย

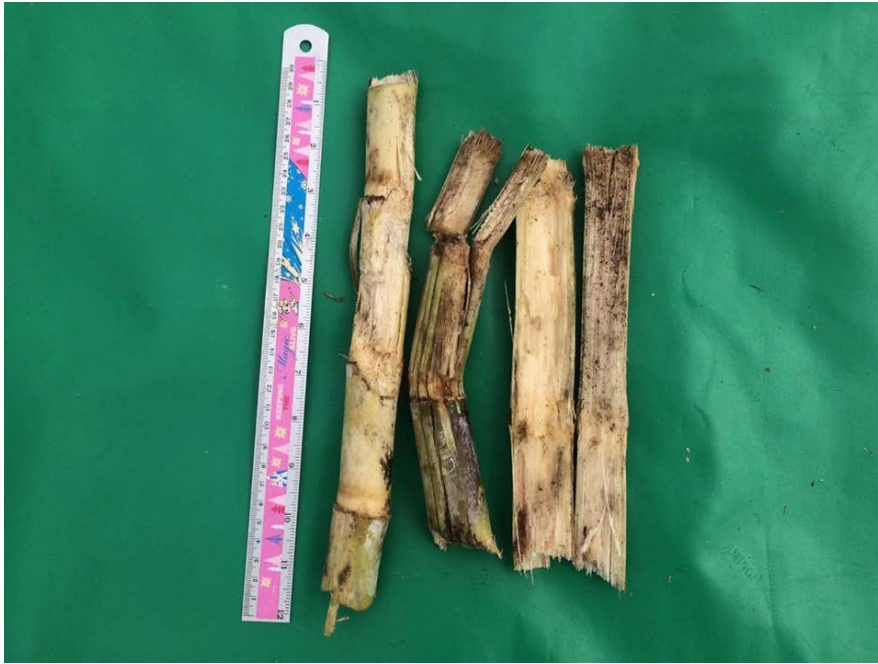
ภาพผนวกที่ 11 ลักษณะท่อนอ้อยที่มีความเสียหายมาก

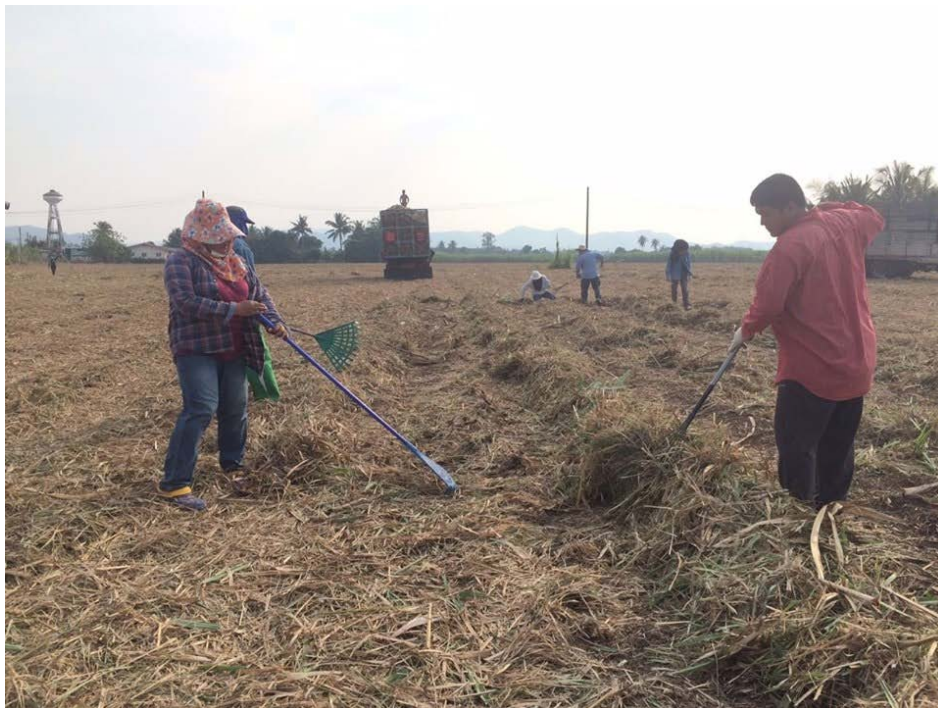
ภาพผนวกที่ 12 การทำความสะอาดร่องอ้อยเพื่อประเมินความเสียหายของตออ้อย

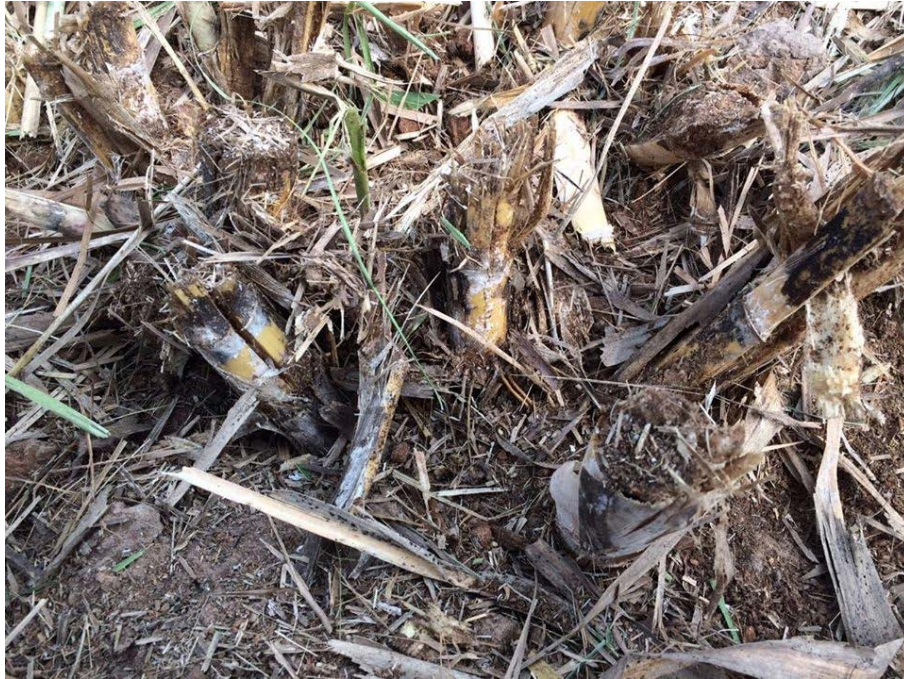
ภาพผนวกที่ 13 ลักษณะตออ้อยที่เสียหายจากการตัดไม้ขีดโคน

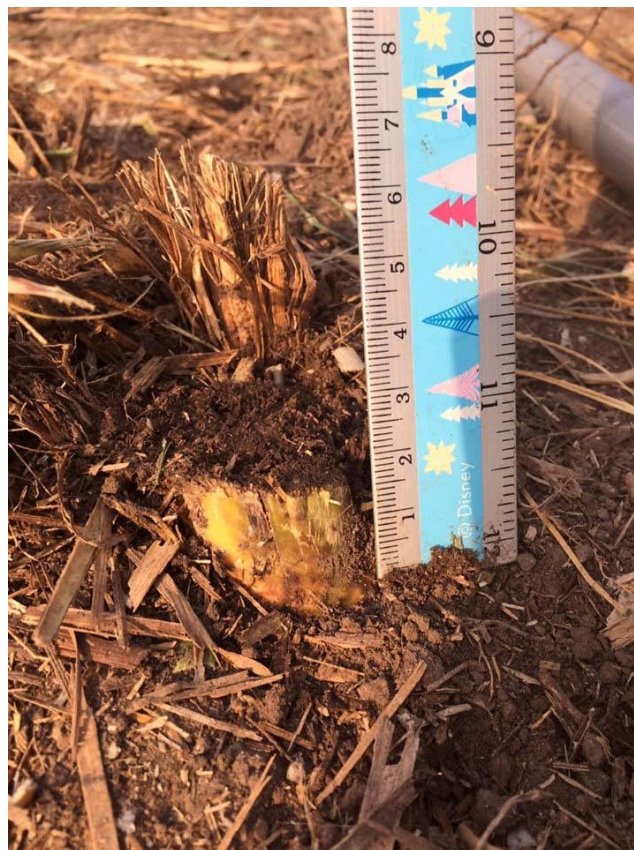
ภาพผนวกที่ 14 การวัดความสูงของตออ้อย
