โครงการ “การวิเคราะห์โครงสร้างโบราณสถาน  
ด้วยวิธีไฟไนต์เอลิเมนต์”

Analysis of Ancient Structures by Finite Element Method

พฤษภาคม 2564

สนับสนุนโดยสำนักงานการวิจัยแห่งชาติ (วช.)

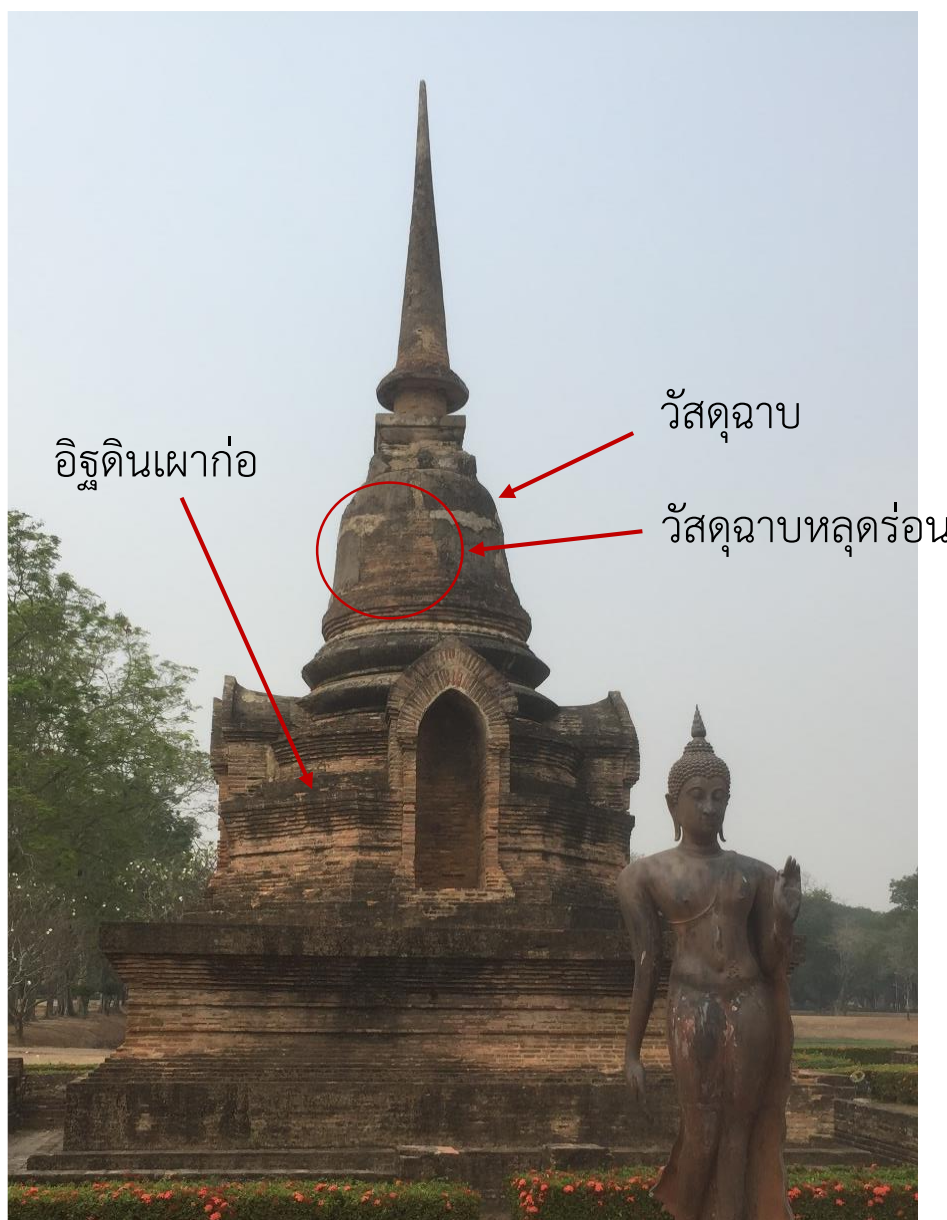
รูปที่ 2.9 สภาพของเจดีย์ราย วัดสระศรี

การสำรวจในบริเวณวัดสระศรี ซึ่งตั้งอยู่ทางทิศตะวันตกเฉียงเหนือของวัดมหาธาตุ และตั้งอยู่กลางสระน้ำขนาดใหญ่ พบว่าเจดีย์ประธานทรงระฆัง มีลักษณะเป็นอิฐดินเผาก่อและมีวัสดุฉาบปิดผิวในส่วนยอด โดยตัวเจดีย์ไม่สามารถระบุได้ว่าการฉาบปิดผิวหรือไม่เนื่องจากไม่มีสภาพบ่งชี้ที่ชัดเจน โครงสร้างของตัวเจดีย์อยู่ในสภาพดี วัสดุปิดผิวส่วนยอดหลุดร่อนเสียหายเป็นส่วนใหญ่ ไม่พบรอยแตกร้าวที่จะส่งผลต่อกำลังของตัวเจดีย์ ดังแสดงในรูปที่ 2.8 ตัวเจดีย์ราย มีลักษณะเป็นอิฐดินเผาก่อและมีวัสดุฉาบปิดผิว โดยสภาพโครงสร้างของตัวเจดีย์อยู่ในสภาพดี วัสดุปิดผิวร่อนเสียหายเกือบทั้งหมด ยกเว้นส่วนยอดที่ยังคงสภาพดี ดังแสดงในรูปที่ 2.9

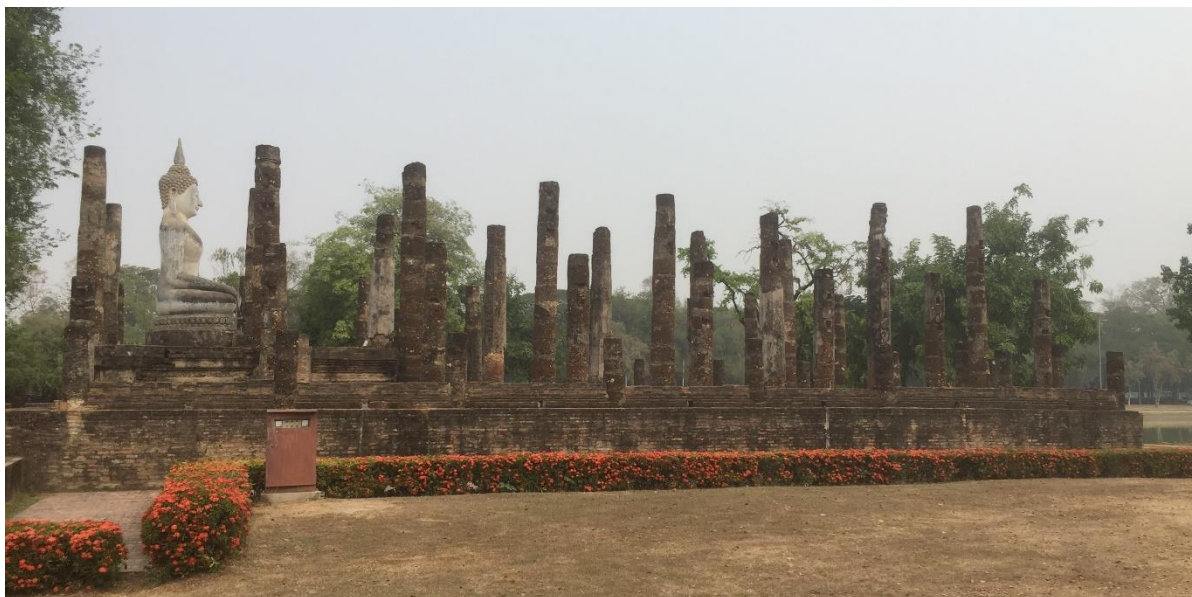
รูปที่ 2.10 สภาพอุโบสถวัดสระศรี

ตัวอุโบสถของวัดสระศรี พบว่ามีความเสียหายเกือบทั้งหมด โดยปัจจุบันเหลือเพียงเสา องค์กรพระประธาน แทนบุชา และแผ่นพื้น (รูปที่ 2.10) ตัวเสาของอุโบสถมีลักษณะเป็นเสาศิลาแลงก่อ โดยไม่สามารถระบุชัดได้ว่ามีวัสดุก่อระหว่างชั้นหรือไม่ และตัวเสาฉาบด้วยวัสดุฉาบผิว ปัจจุบันตัวเสาที่เหลืออยู่ยังคงสภาพอยู่ในตำแหน่ง และตั้งตรง ไม่เอียงเอน และไม่พบการเคลื่อนออกจากตำแหน่งของชิ้นส่วน แต่วัสดุฉาบปิดผิวเสียหายเป็นส่วนใหญ่ ดังแสดงในรูปที่ 2.11

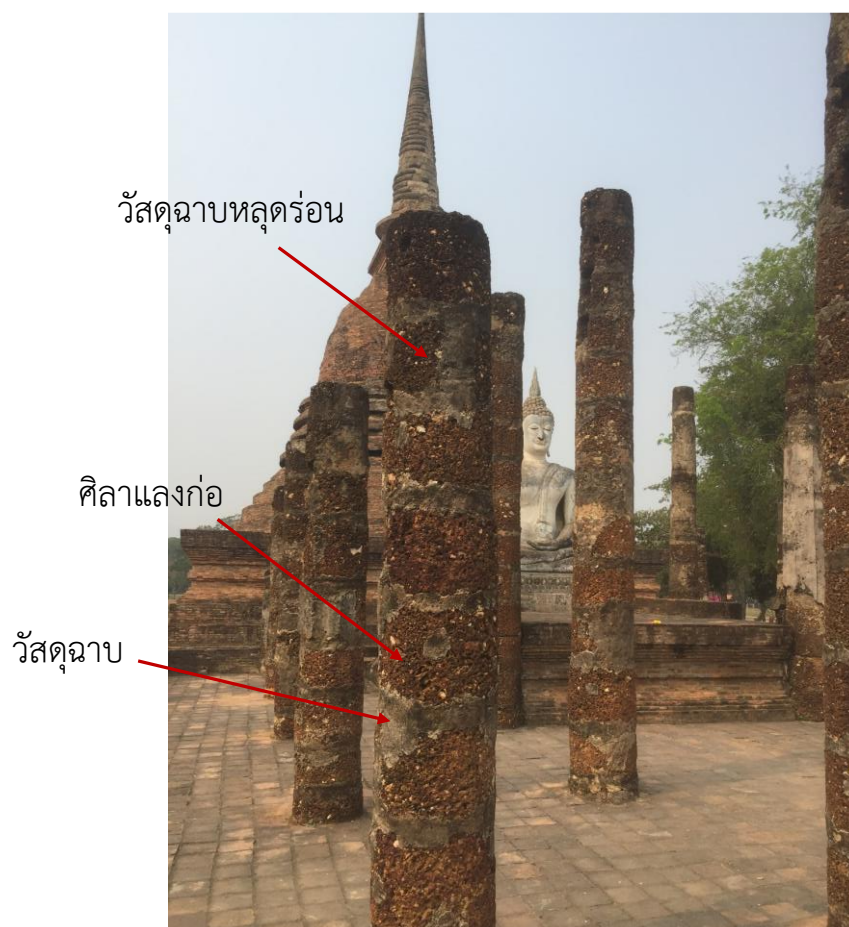
รูปที่ 2.11 สภาพเสาวัดสระศรี

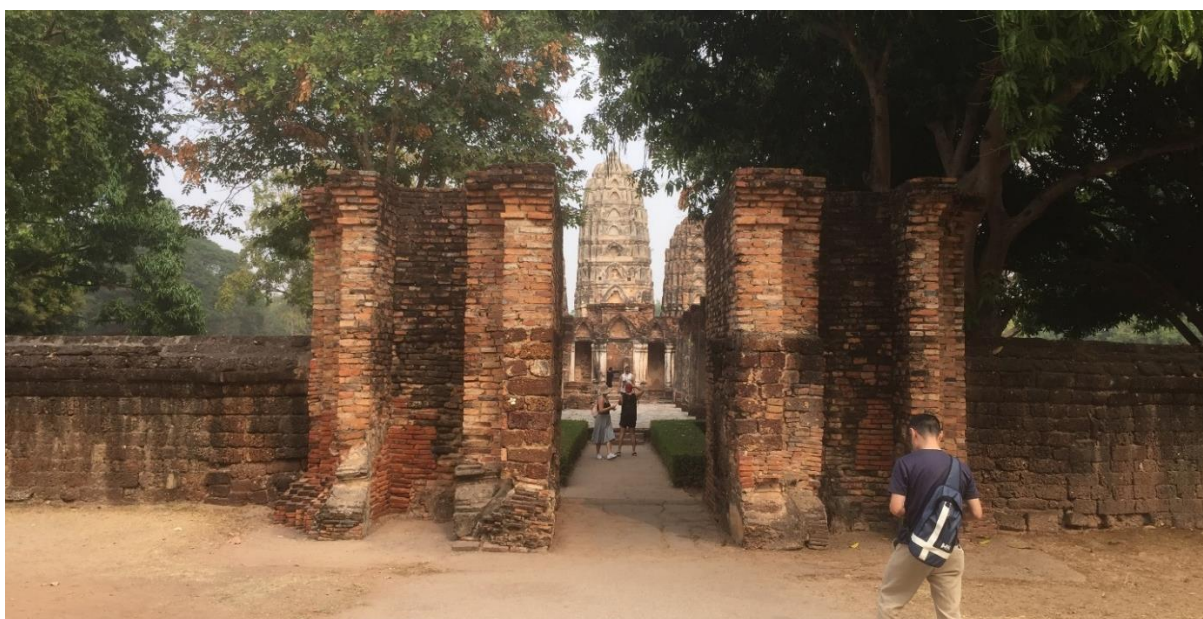
รูปที่ 2.14 ประตูทางเข้าและกำแพง วัดศรีสวาย

ทางด้านทิศใต้ของวัดมหาธาตุ เป็นที่ตั้งของวัดศรีสวาย โดยสภาพในปัจจุบันของวัดศรีสวายพบว่า บริเวณประตูทางเข้าเป็นอิฐดินเผาก่อ กำแพงเป็นศิลาแลง มีสภาพที่ยังคงรูปชัดเจน ตัวศิลาแลงมีการกัดกร่อนไปบ้างตามกาลเวลา (รูปที่ 2.14) ผ่านประตูเข้าไปจะพบตัวพระวิหารที่โครงสร้างหลังคาเสียหายหมดแล้ว เหลือเพียงตัวเสาซึ่งเป็นอิฐดินเผาก่อฉาบด้วยวัสดุปิตผิว โดยรวมเสาที่ยังคงมีสภาพค่อนข้างดี มีการหลุดร่อนของวัสดุฉาบปิตผิวบางส่วน ยกเว้นเสาบางต้นที่วัสดุฉาบปิตผิวร่อนออกเป็นส่วนใหญ่ ดังรูปที่ 2.15

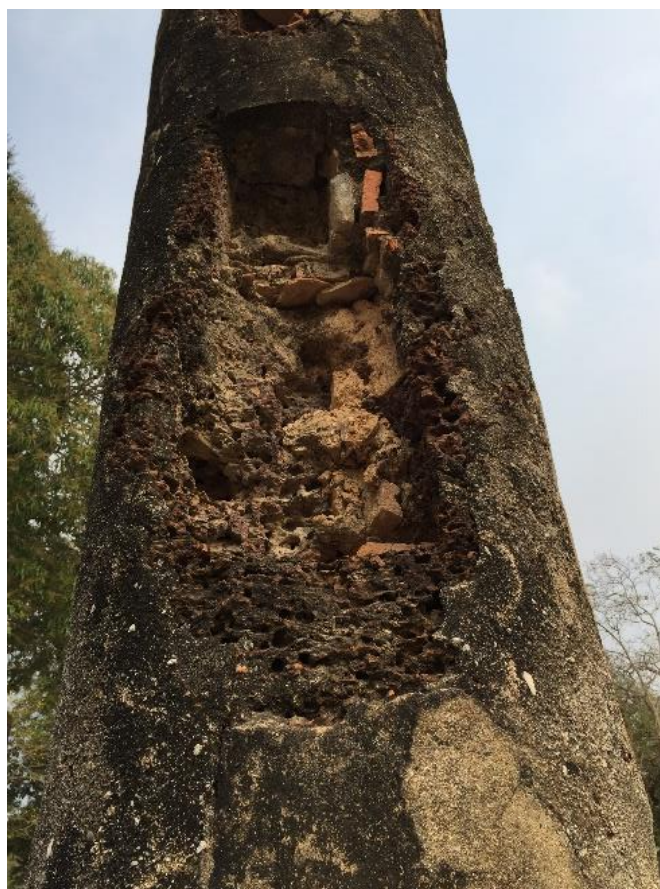
รูปที่ 2.20 ความเสียหายของเสาศาพระวิหารวัดศรีชุม

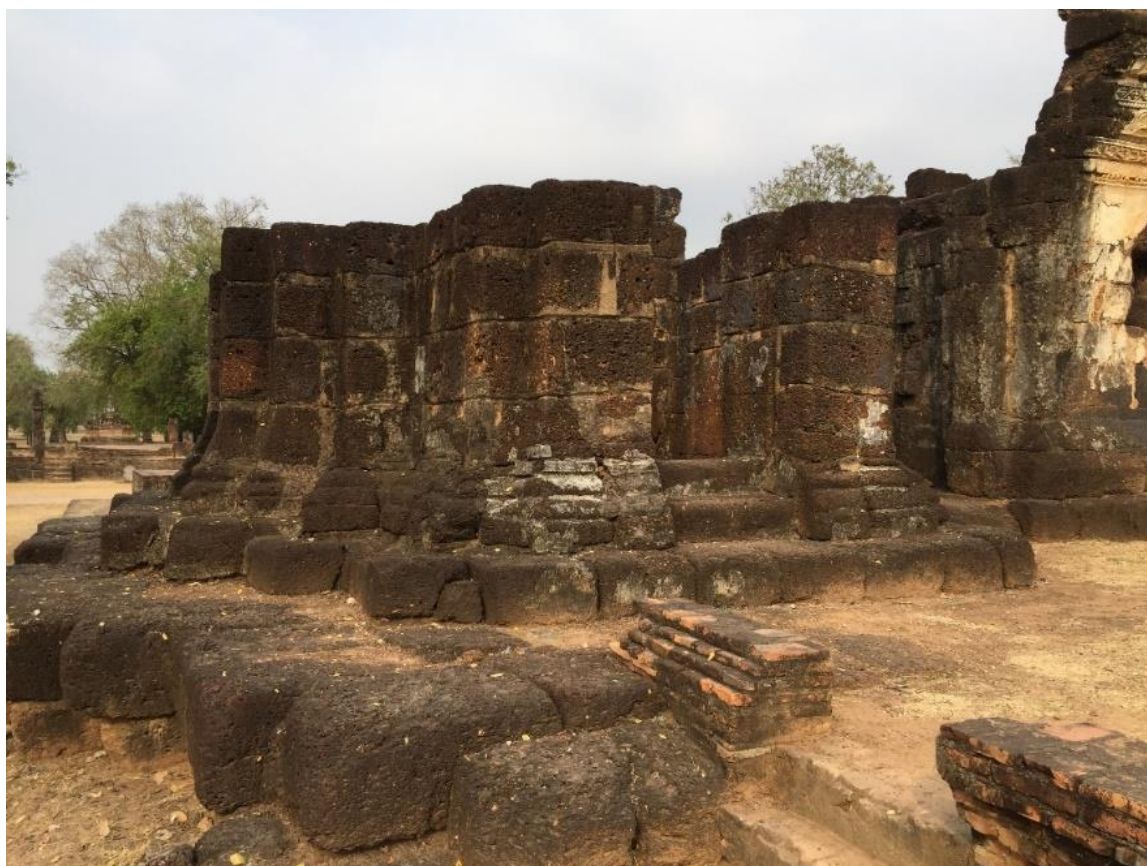
รูปที่ 2.29 พระปรางค์วัดพระพายหลวง พังทลายเหลือเพียงฐานและมีสภาพการกร่อนสูง

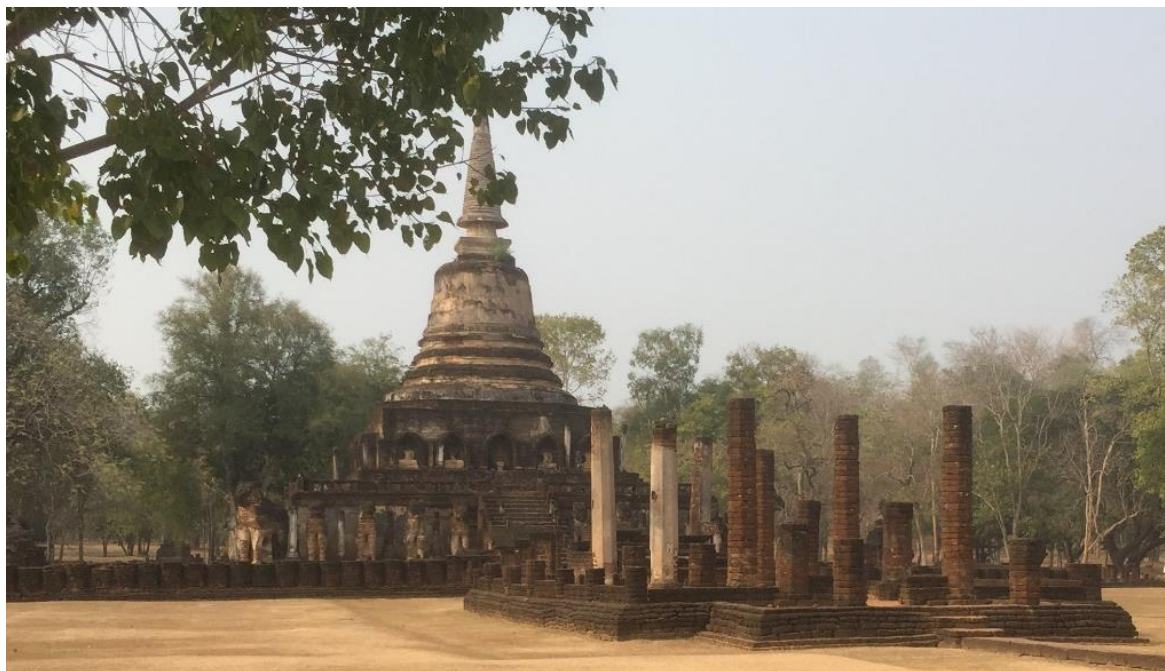
รูปที่ 2.32 วัดช้างล้อม

วัดช้างล้อม (รูปที่ 2.32) บริเวณพระวิหารด้านหน้ามีลักษณะเป็นศิลาแลงก่อ ตัวเสามีการฉาบผิว โดยในปัจจุบันเหลือเพียงเสาและฐานกำแพงรอบอาคาร วัสดุฉาบผิวของเสาหลุดร่อนเป็นส่วนใหญ่

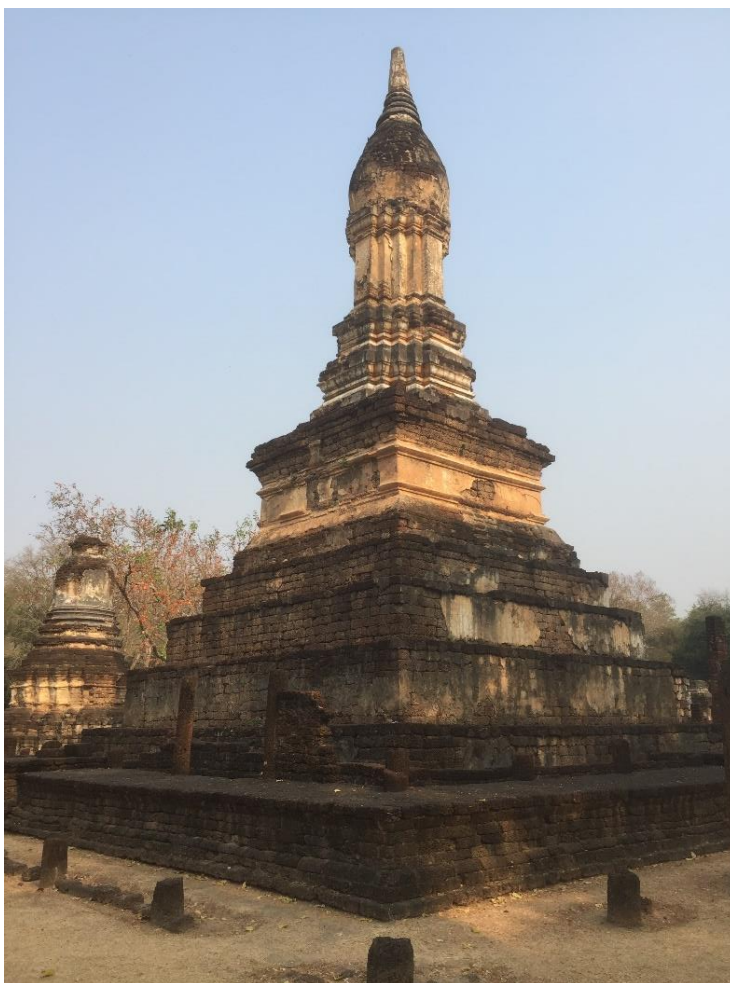
รูปที่ 2.39 เจดีย์ประธานทรงพุ่มข้าวบิณฑ์ วัดเจดีย์เจ็ดแถวยังคงมีสภาพดี

วัดเจดีย์เจ็ดแถว ประกอบด้วยเจดีย์แบบต่างๆ และเจดีย์ราย มณฑป อาคารขนาดเล็กรวมกันจำนวนมาก รวมถึงตัวโบสถ์และพระวิหาร โดยเจดีย์ประธานของวัดเป็นเจดีย์ทรงพุ่มข้าวบิณฑ์ โดยพบว่าพระวิหารเป็นศิลาแลงก่อและฉาบผิว ตัวฐานเป็นผนังรับน้ำหนัก ปัจจุบันมีสภาพรกรักหักพัง เหลือเพียงฐานและเสาศิลาแลง (รูปที่ 2.37) มีการสีกกร่อน เกิดตะไคร่และเลนเกาะศิลาแลง ตัวเจดีย์เป็นวัสดุศิลาแลงก่อฉาบผิว ตัวเจดีย์ยังคงอยู่ในสภาพที่ดี (รูปที่ 2.38) ความเสียหายที่พบจะเป็นการกร่อนและหลุดร่อนของวัสดุฉาบผิว ส่วนยอดของเจดีย์บางส่วนหักและเสียหาย (รูปที่ 2.39)
