## รายงานวิจัยฉบับสมบูรณ์

โครงการ “การปรับเปลี่ยนพื้นที่เพื่อการอยู่อาศัย  
บริเวณที่ราบลุ่มแม่น้ำเจ้าพระยาตอนกลาง:  
กรณีศึกษา หมู่บ้านริมน้ำบริเวณ อำเภอเสนา จังหวัดอยุธยา”

**Project Title:** Adaptation of Dwelling Space in the Central Part of Chaophraya Delta:  
Case Study of Waterfront Settlement in Sena-district Ayudhya.

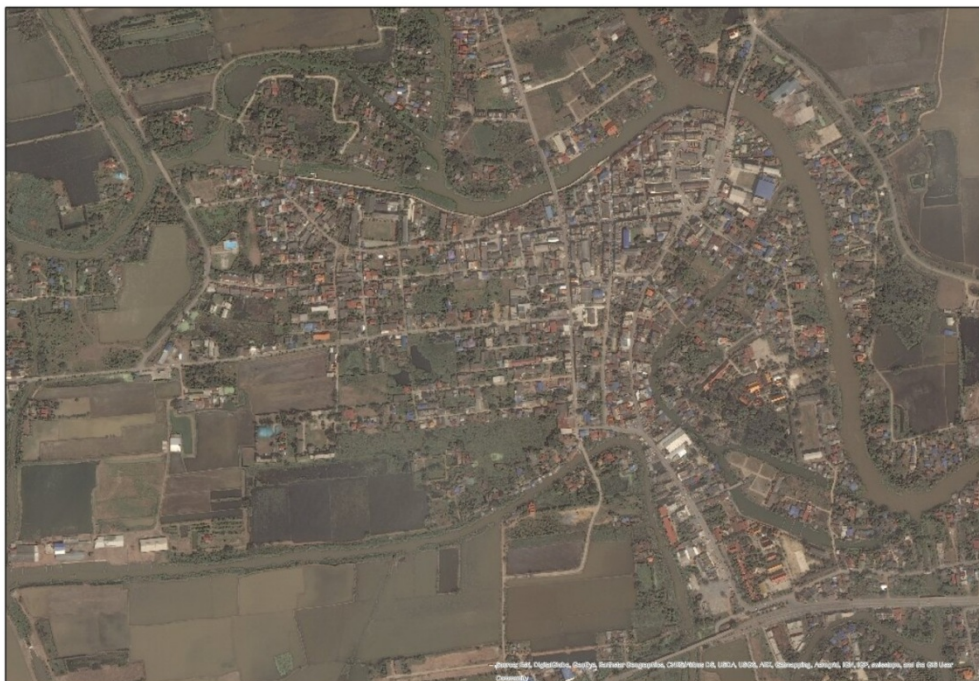
ภาพที่ 5 ภาพถ่ายทางอากาศบริเวณตำบลเสนา อำเภอเสนา จังหวัดพระนครศรีอยุธยา

ทั้งนี้รูปแบบการตั้งถิ่นฐานของตำบลเสนามีลักษณะเป็นแบบเกาะกลุ่มไปตามโครงข่ายทางคมนาคมทั้งทางบกและทางน้ำ โดยมีแม่น้ำน้อยเป็นโครงข่ายทางน้ำที่สำคัญภายในพื้นที่

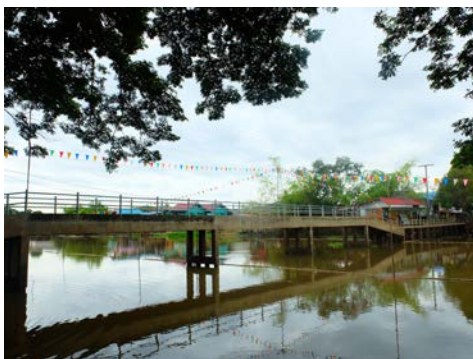
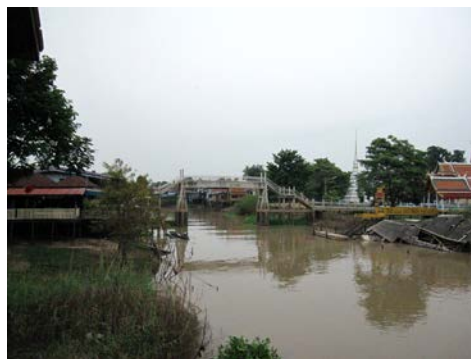
ภาพที่ 17 (ซ้าย) สะพานบริเวณหน้าวัดกระโคงทองที่ปรับปรุงใหม่

ภาพที่ 18 (ขวา) สะพานปูนบริเวณหน้าวัดบางกระทิงที่ปรับปรุงใหม่

- สร้างแนวเขื่อนริมน้ำตามแนวตลาดบ้านแพน
- มีการปรับปรุงสะพานบริเวณหน้าวัดกระโคงทองที่เชื่อมกับชุมชนตรงข้ามให้เป็นสะพานปูนส่งผลให้เรือขนาดใหญ่ไม่สามารถสัญจรผ่านบริเวณดังกล่าวได้
- มีการปรับปรุงลานดินบริเวณข้างถนนภายในวัดกระโคงทองให้เป็นลานคอนกรีตสำหรับจอดรถและทำกิจกรรมต่างๆ
- มีการสร้างทางเดินยกระดับภายในชุมชนเทศบาลตำบลหัวเวียงเพื่อใช้งานในช่วงอุทกภัย โดยทางเดินยกระดับที่จัดทำขึ้นเป็นทางยกพื้นคอนกรีตสูงประมาณ 1.00-1.50 เมตรจากระดับ พื้นดิน
- มีการปรับปรุงสะพานไม้ทางเชื่อมจากหมู่บ้านหัวเวียงไปยังวัดบางกระทิงให้เป็นสะพานปูนโดยยกพื้นสูงจากระดับพื้นดินประมาณ 3 เมตรเพื่อให้สามารถใช้งานได้สะดวกในช่วงอุทกภัย แต่อย่างไรก็ตามสะพานที่ก่อสร้างขึ้นใหม่นั้นมีความสูงมากเกินไปจึงไม่สามารถใช้งานได้สะดวกเช่นสะพานไม้ในอดีต

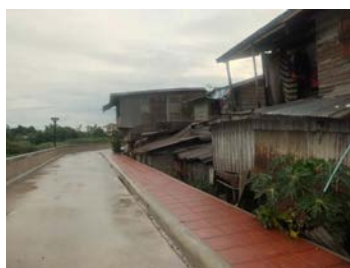
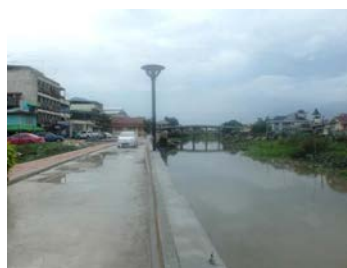
ภาพที่ 21-22 คันป้องกันน้ำ บริเวณแม่น้ำน้อย ของระบบป้องกันน้ำท่วมพื้นที่ชุมชนเสนา และสามกอก  
ที่มา: เสฏฐวุฒิ บำรุงกุล

น้ำท่วมพื้นที่ชุมชนเสนาและสามกอกตามแผนงานป้องกันเตือนภัย แก๊ไข และ  
ฟื้นฟูความเสียหายจากภัยพิบัติ โดยภายใต้โครงการนี้ประกอบด้วยการก่อสร้าง  
คัน ป้องกันน้ำท่วมริมแม่น้ำน้อย การก่อสร้างปรับปรุงเขื่อนบริเวณริมแม่น้ำ  
บ้านปลายนาและแม่น้ำน้อยให้เป็นคันป้องกันน้ำท่วม และงานก่อสร้างสถานีสูบน้ำ  
(กรมโยธาธิการและผังเมือง, 2555)

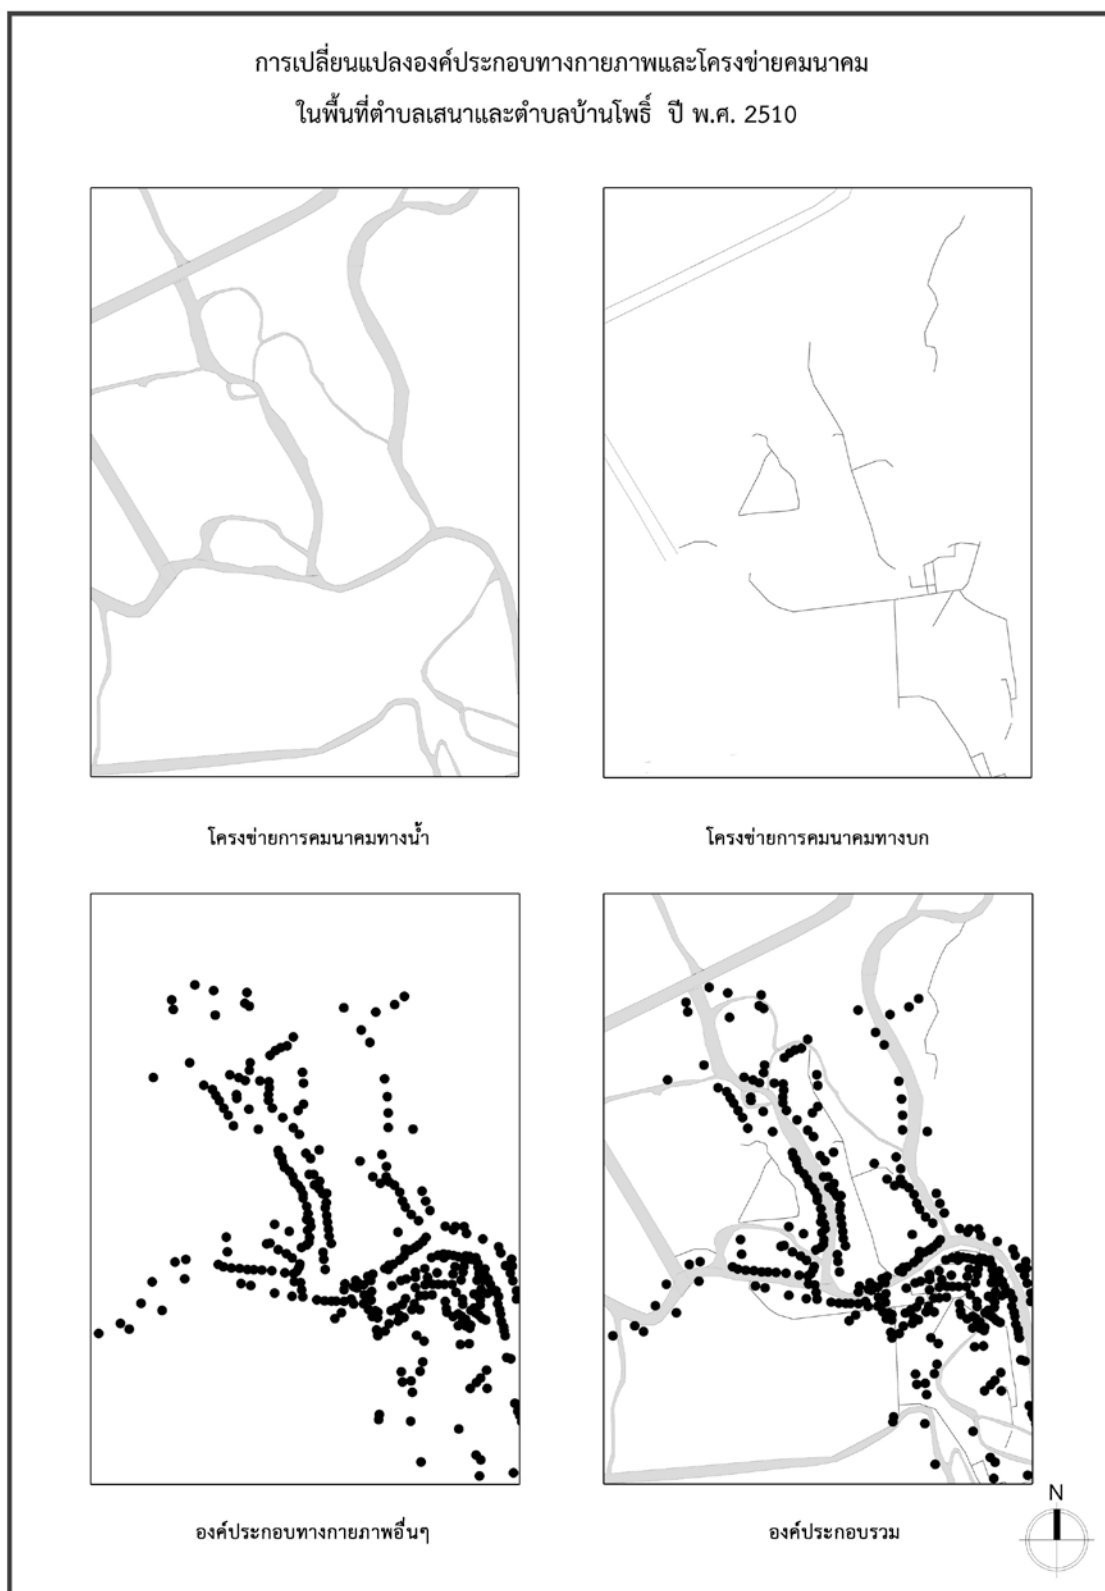
ภาพที่ 28 แผนภาพแสดงการเปลี่ยนแปลงองค์ประกอบทางกายภาพพื้นที่ตำบลเสนาและตำบลบ้านโพธิ์  
พ.ศ. 2510

ระหว่างปีพุทธศักราช 2495-2510 องค์ประกอบทางกายภาพมีการปรับเปลี่ยนจากเดิมไม่มากนัก โดยยังคงมีการตั้งถิ่นฐานอย่างหนาแน่นบริเวณพื้นที่ตลาดบ้านแพน อนึ่งในช่วงเวลานี้ เรือนแพบางส่วนที่เคยอยู่ตามลำน้ำก็เริ่มยกตัวขึ้นบนฝั่งทั้งบริเวณตำบลเสนา และตำบลบ้านโพธิ์ ทั้งนี้สืบเนื่องจากพื้นดินริมตลิ่งเริ่มงอกเข้ามาในแม่น้ำส่งผลให้เมื่อถึงฤดูน้ำลดเรือนแพจะค้างติดอยู่บนพื้นตลิ่ง

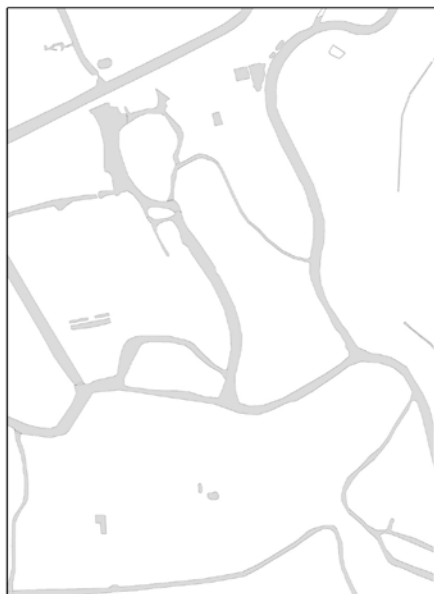
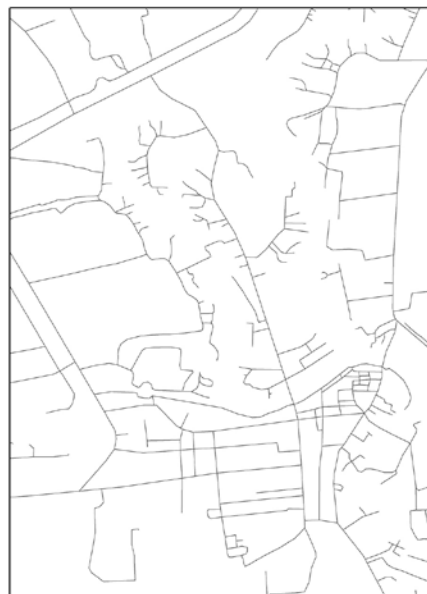
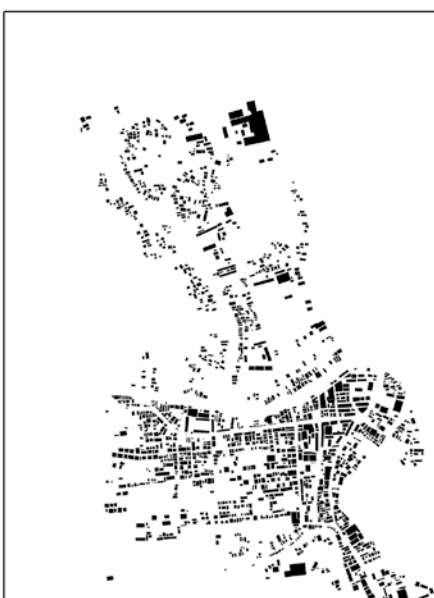
การเปลี่ยนแปลงองค์ประกอบทางกายภาพและโครงข่ายคมนาคม  
ในพื้นที่ตำบลเสนาและตำบลบ้านโพธิ์ ปี พ.ศ. 2555

ภาพที่ 29 แผนภาพแสดงการเปลี่ยนแปลงองค์ประกอบทางกายภาพพื้นที่ตำบลเสนาและตำบลบ้านโพธิ์  
พ.ศ. 2555

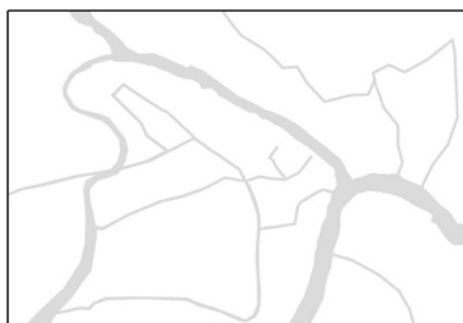
การเปลี่ยนแปลงองค์ประกอบทางกายภาพและโครงข่ายคมนาคมในพื้นที่ตำบลหัวเวียง  
ปี พ.ศ. 2495

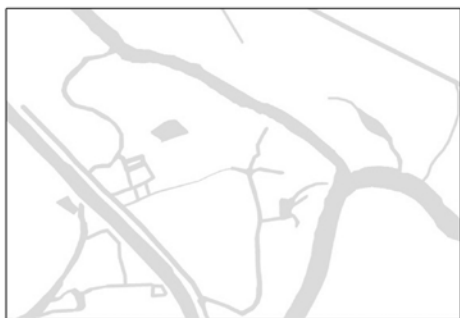
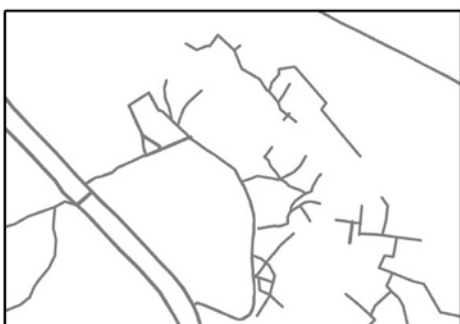
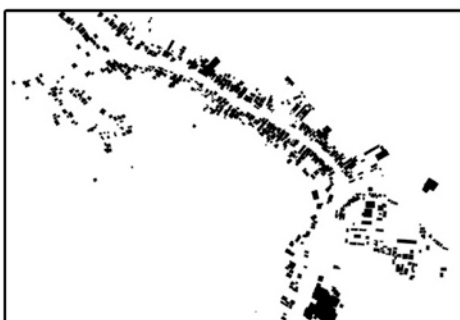
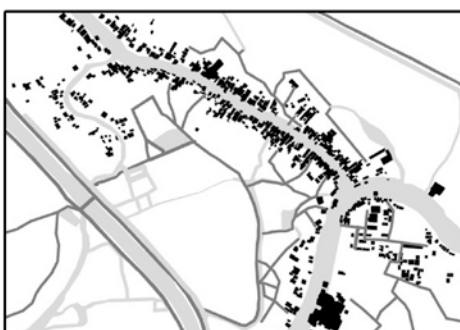
การเปลี่ยนแปลงองค์ประกอบทางกายภาพและโครงข่ายคมนาคมในพื้นที่ตำบลหัวเวียง  
ปี พ.ศ. 2510

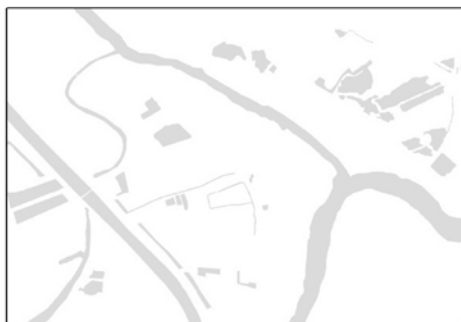
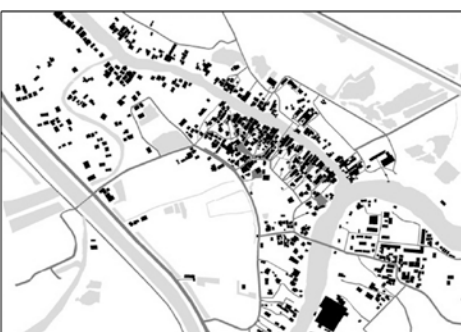
การเปลี่ยนแปลงองค์ประกอบทางกายภาพและโครงข่ายคมนาคมในพื้นที่ตำบลหัวเวียง  
ปี พ.ศ. 2555

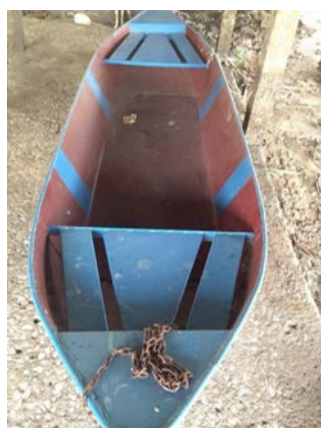
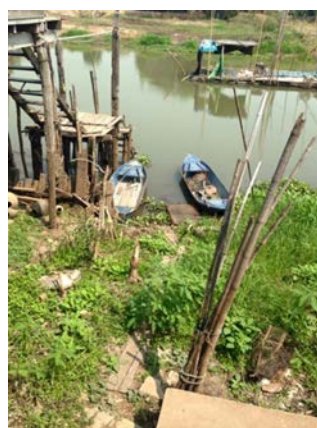
ภาพที่ 55-56 ลักษณะเรือเหล็กที่ได้รับแจกจากองค์การบริหารส่วนตำบลเมื่อครั้งอุทกภัย  
ปีพุทธศักราช 2554
