บทที่3 กรณีศึกษา

กรณีศึกษاب้านไทยมุสลิมในพื้นที่ภาคใต้

คุณลักษณะของสภาพปฏิกิริยาสังเคราะห์ในเรือนพื้นดิน:กรณีศึกษาเปรียบเทียบเรือนพื้นดินฯ  
ในพื้นที่จังหวัดชายแดนภาคใต้และพื้นที่รัฐปรักและปีนัง ประเทศมาเลเซีย

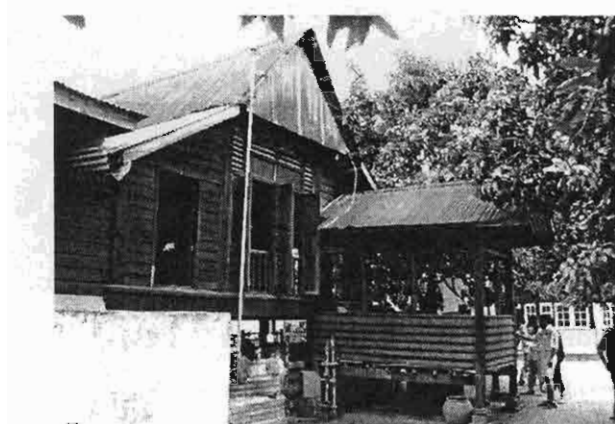
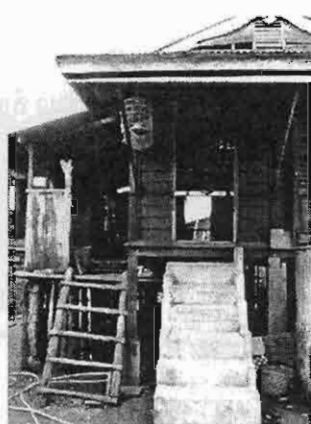
รูปที่ 3. 20 แสดงพื้นที่ส่วนหน้าเป็นเรือนขนาดเล็กใช้เป็นที่รับแขกและนั่งเล่น  
ก่อนขึ้นสู่แม่เรือน

รูปที่ 3. 20 แสดงพื้นที่ส่วนเรือนครัวมีบันไดขึ้นเรือนของ  
ฝ่ายหญิงและบันไดลงสำหรับขึ้นครัว

ลักษณะของหลังคาแบบจั่วปีกนกและเรือนขนาดเล็กติดกับแม่เรือนที่ใช้เป็นทางขึ้นด้านหน้าเป็นลักษณะรูปแบบเรือนมุสลิมที่พบเห็นเฉพาะในจังหวัดสตูลซึ่งได้รับอิทธิพลจากเรือนพื้นถิ่นของมาเลเซีย การใช้สอยพื้นที่ภายในจากรูปมวลของหลังคาแบบปีกนกนี้เป็นตัวช่วยในการแบ่งพื้นที่ชัดเจนนอกเหนือจากการกั้นห้องเนื่องจากความสูงของหลังคาที่เอียงจะเป็นตัวกำหนดพฤติกรรมการใช้สอยให้เหมาะสมกับพื้นที่ต่างๆภายในตัวเรือน เช่นพื้นที่บริเวณนอนจะมีระดับของพื้นถึงฝ้าประมาณ 1.60 เมตร ซึ่งพื้นที่บริเวณนี้จะอยู่บริเวณช่วงปลายของหลังคา

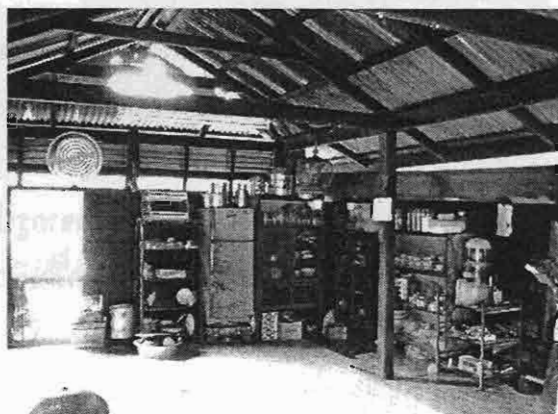
รูปที่ 3. 22 พื้นที่ส่วนเรือนครัวไม่มีการทำฝ้าเพดานมีการระบาย  
อากาศได้ดี

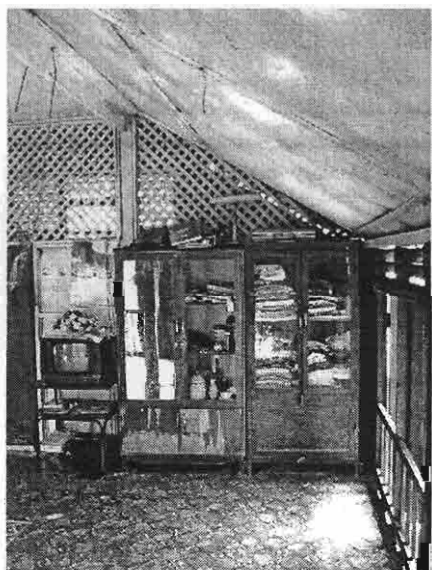
รูปที่ 3. 23 ลักษณะของหลังคาปีกนกที่เป็นตัวกำหนดพื้นที่การใช้  
สอยภายในส่วนต่างๆในเรือน

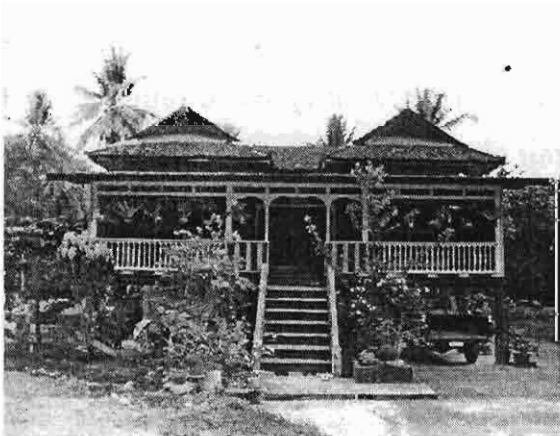
รูปที่ 3.33 รูปลักษณะของมวลเรือนลักษณะหลังคาทรงบรรณสอง

เป็นเรือนโครงสร้างไม้ ใต้ถุนสูงประมาณ 1.80 เมตร ตัวเรือนประกอบด้วยหลังคาทรงบรรณสองหลังคาด้านหน้า ตามรูปแบบเรือนภาคใต้ชัดเจน ส่วนครัวด้านหลังเรือนเป็นหลังคาปั้นหยาวางอีกชั้นหนึ่ง วัสดุหลังคาเป็นหลังคากระเบื้องดินเผา ฝ้าเพดานบริเวณตัวเรือนเป็นกระเบื้องแผ่นเรียบ บันไดทางขึ้นเป็นคอนกรีตทั้งทางด้านหน้าและด้านข้าง เฉพาะบันไดด้านหน้าจะมีราวกันตกสูงประมาณ 60 ซม. ผนังอาคารเป็นไม้ตีซ้อนเกล็ดแนวอนข้อมสัทธิธรรมชาติ การประดับตกแต่งเน้นการใช้กระจกสีและการเขียนลายพรรณพฤกษาบริเวณช่องแสงของบริเวณ โถงด้านหน้า มีการต่อเติมห้องน้ำและกันห้องเก็บของบริเวณใต้ถุนเรือนบางส่วนลักษณะเป็นการก่ออิฐฉาบปูนทั้งหมด

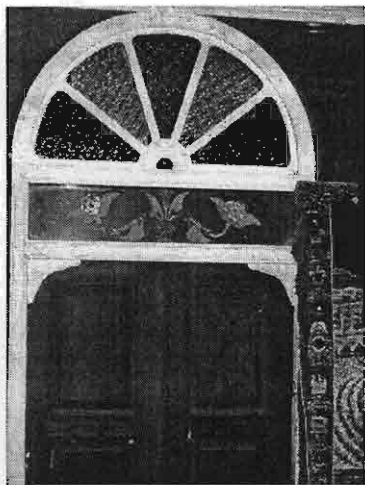
รูปที่ 3.35 การประดับช่องแสงเหนือประตู  
ด้วยกระจกลี และการเขียนลวดลายลงบน  
กระจก
