รายงานสำรวจแผ่นดินไหวเนปาล

นำเสนอต่อ

สำนักกองทุนสนับสนุนการวิจัย

ธันวาคม 2558

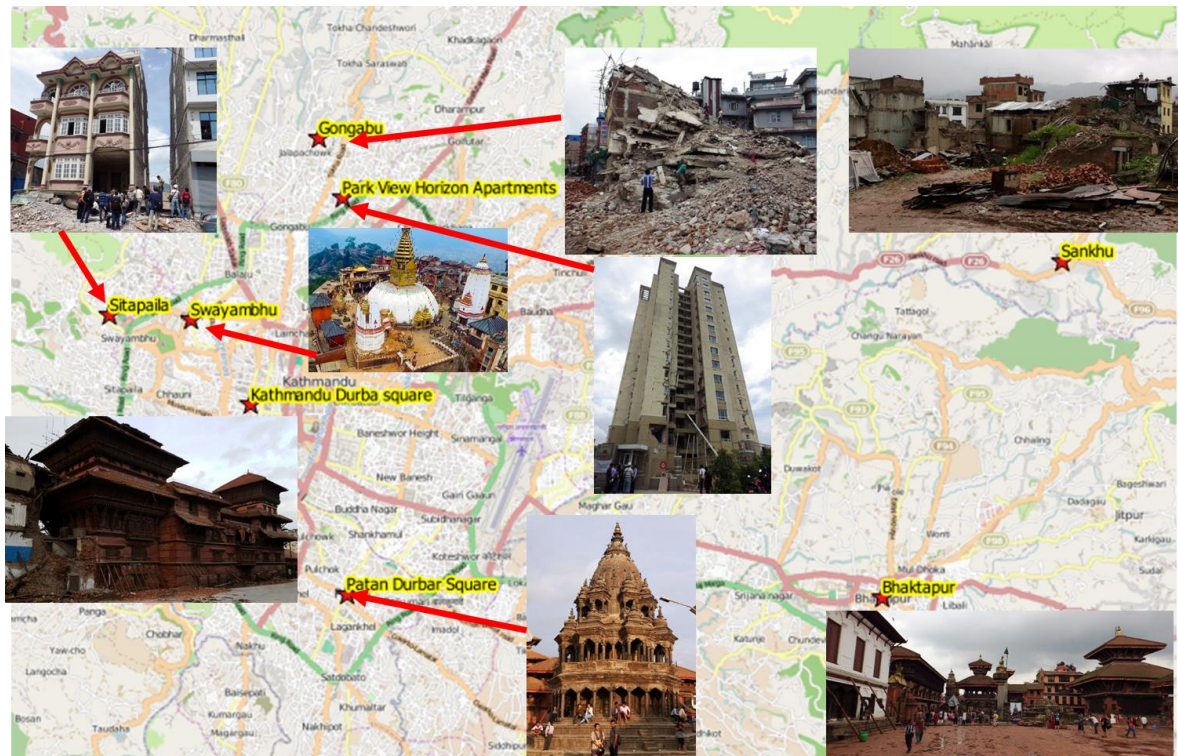
รูปที่ 2 ตำแหน่งของพื้นที่ที่มีความเสียหายรุนแรงในหุบเขากาฐมัณฑุ

ซึ่งเป็นที่สนใจในเชิงวิชาการในขณะนี้ว่า ความเสียหายที่เกิดขึ้นที่รุนแรงกับบางพื้นที่ โดยเฉพาะบริเวณขอบของแอ่งหุบเขาดังตำแหน่งในรูปที่ 2 นั้น อาจมาจากลักษณะของชั้นดินที่อยู่ด้านบนของขอบแอ่งหินสำหรับที่ราบในหุบเขากาฐมัณฑุนี้ อีกทั้งลักษณะของชั้นดินที่เป็นดินอ่อนจึงสามารถขยายความรุนแรงจากแผ่นดินไหวที่อยู่ห่างออกไปได้สูงขึ้น สิ่งเหล่านี้เป็นโจทย์ที่นักวิจัยกำลังเริ่มศึกษา สำหรับในประเทศไทย ผู้เขียนมีความห่วงใยกับพื้นที่ราบใกล้ภูเขาที่เป็นที่ราบลุ่มแม่น้ำของเมืองใหญ่ที่ใกล้รอยเลื่อนที่มีพลังของประเทศ โดยเฉพาะเมืองใหญ่ที่อยู่ในพื้นที่ภาคเหนือซึ่งเป็นปัญหาสำคัญที่ควรได้รับการศึกษาวิจัย

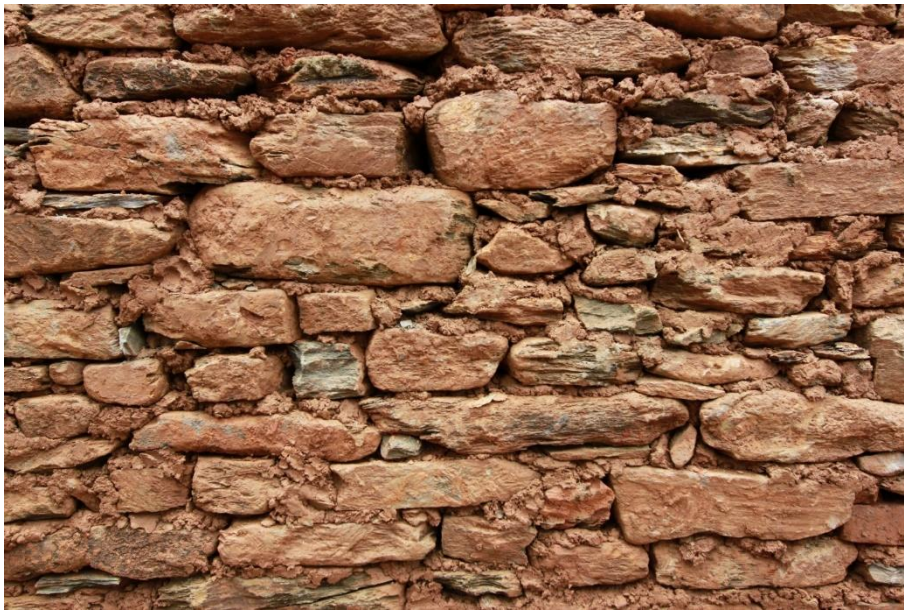
รูปที่ 15 ผิวด้านนอกของกำแพงหินก่อรับแรง ประสานด้วยโคลนทราย(mud mortar)

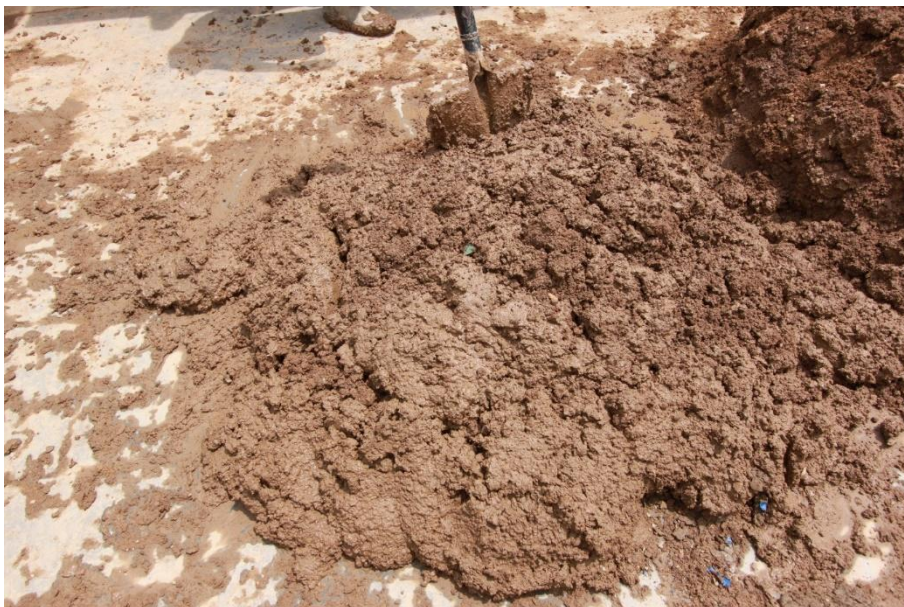
รูปที่ 16 โคลนทรายสำหรับการก่อกำแพง

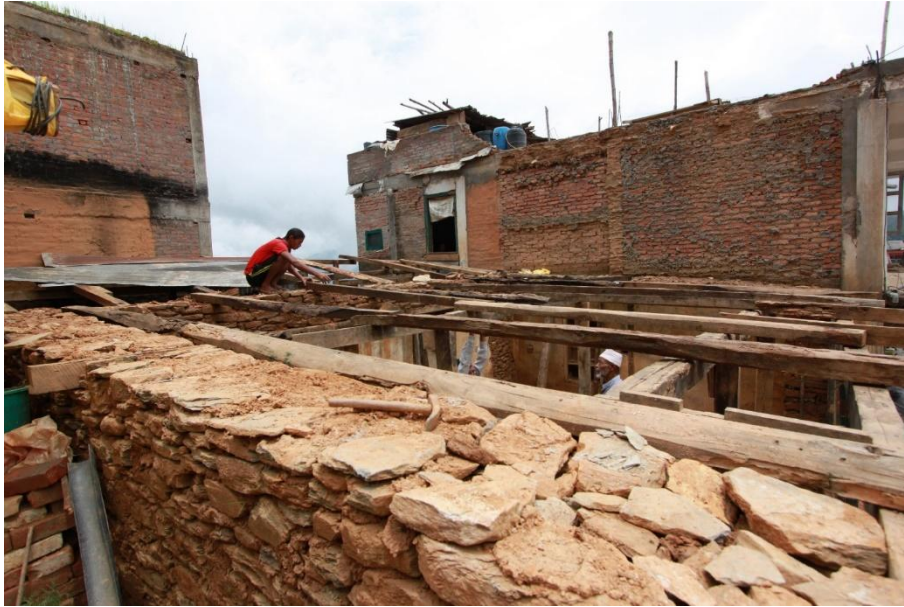
รูปที่ 17 ภาพแสดงวิธีการก่อกำแพงหินที่ใช้หินขนาดใหญ่ก่อให้ได้ระนาบที่เรียบด้านนอก ภายในใช้หินขนาดเล็กเรียงเติมเต็มช่องว่างร่วมกับโคลนทรายระบบพื้นชั้นที่อยู่เหนือระดับดินอาศัยการถ่ายแรงเข้าสู่กำแพงรับแรงผ่านโครงสร้างไม้ซึ่งรับแรงเฉือนและแรงดัด

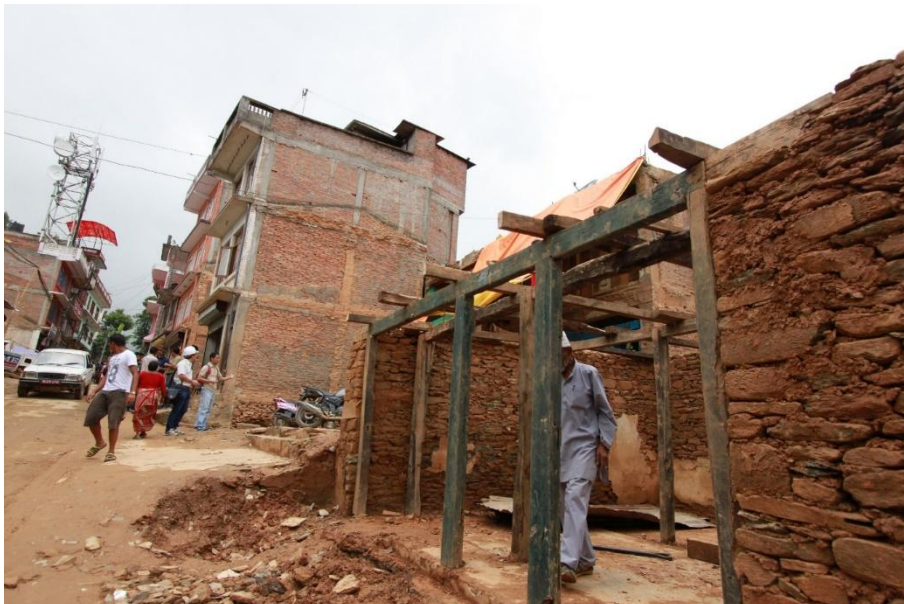
รูปที่ 18 ระบบกำแพงรับแรงที่ใช้ร่วมกับโครงสร้างไม้ในบริเวณที่ต้องมีการรับแรงดัด

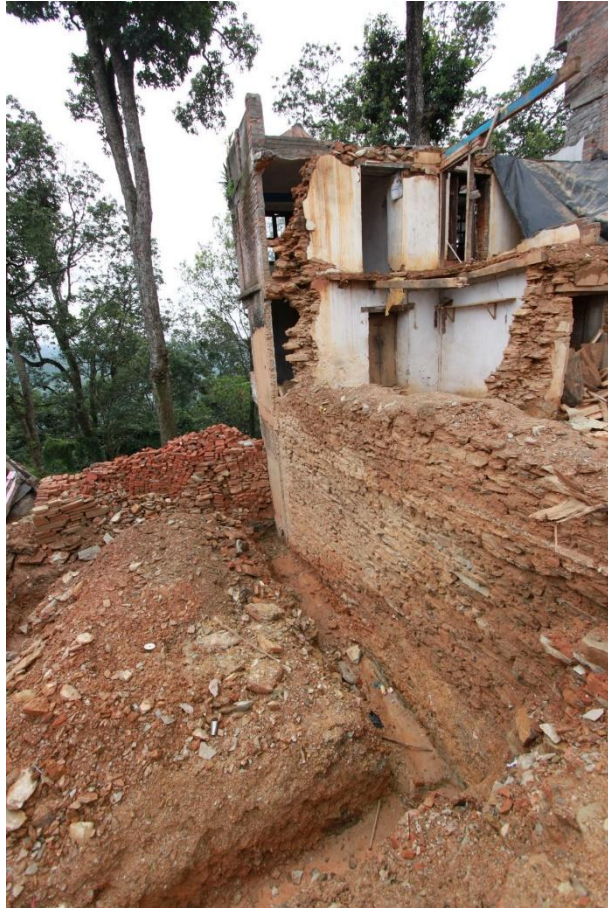
รูปที่ 19 ภาพแสดงระบบฐานรากของโครงสร้างกำแพงรับแรงซึ่งใช้วิธีการก่อกำแพงหินบนชั้นดินแข็ง ทางซ้ายมือของภาพคือลักษณะการขุดดินเพื่อเตรียมก่อสร้างฐานรากแบบตื้น ตามแนวกำแพงของอาคาร

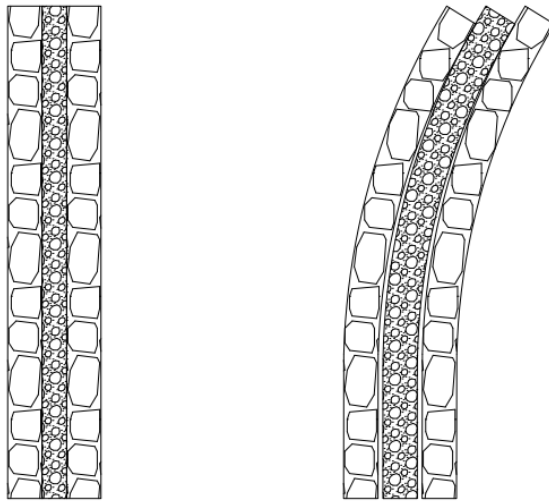
ลักษณะการวิบัติของโครงสร้างกำแพงอิฐก่อรับแรง มีสองรูปแบบ คือ การวิบัติแบบในระนาบ (in-plane failure) และการวิบัติแบบตั้งฉากกับระนาบ (out-of-plane failure) สำหรับการวิบัติในระนาบนั้นเกิดจากแรงเฉือนที่กระทำในระนาบ ทำให้โคลนทรายที่ใช้รับระดับซึ่งมีกำลังรับแรงต่ำ เกิดการวิบัติทำให้มีการเคลื่อนตัว เกิดเป็นรอยร้าว รอยแยกและพังทลาย

การวิบัติแบบนอกระนาบ เกิดจากแรงเฉือนที่เกิดขึ้นบนมวลของกำแพงเอง ทำให้เกิดการล้มลงมาของแผงก่อหินซึ่งเป็นการวิบัติจากโมเมนต์ดัดในกำแพงซึ่งไม่ได้มีพันธะยึดเหนี่ยวระหว่างชั้น

รูปที่ 21 ภาพจำลองโครงสร้างกำแพงหินก่อ (ซ้าย) และสภาพในขณะที่เกิดการวิบัติ (ขวา)

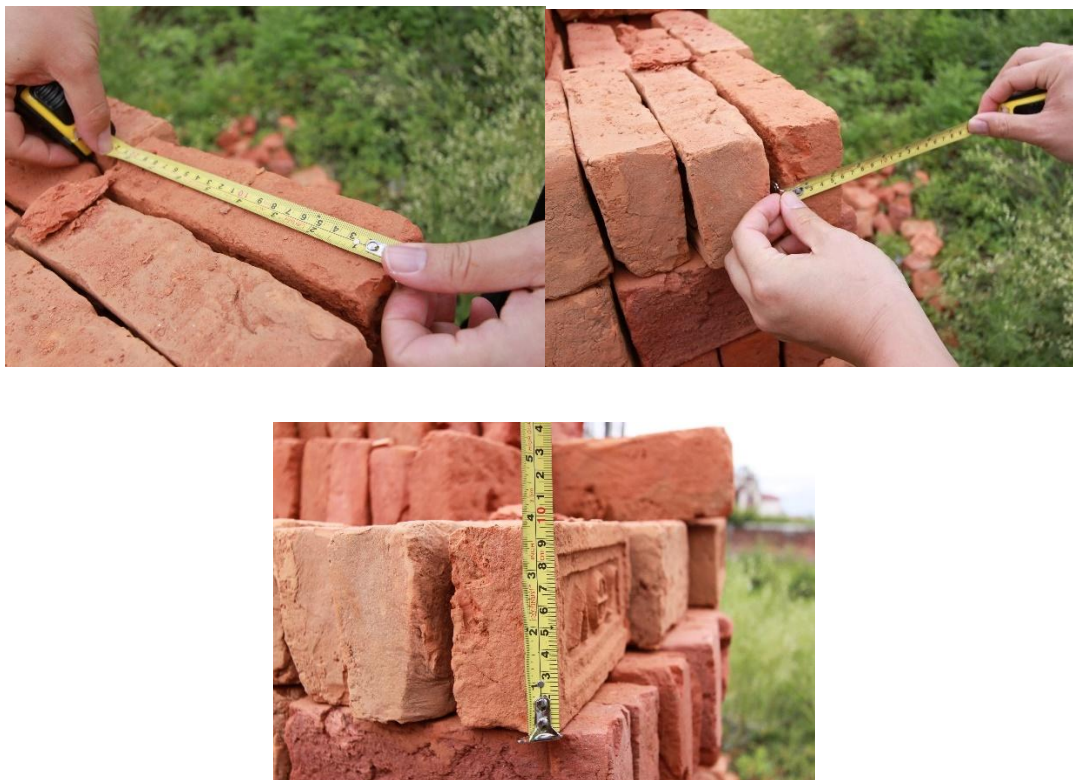
รูปที่ 24 ขนาดของอิฐดินเผาที่ใช้ในงานก่อสร้างทั่วไป ซึ่งมีขนาดโดยประมาณ หนา 6 ซม. กว้าง 10 ซม. และยาว 20 ซม.

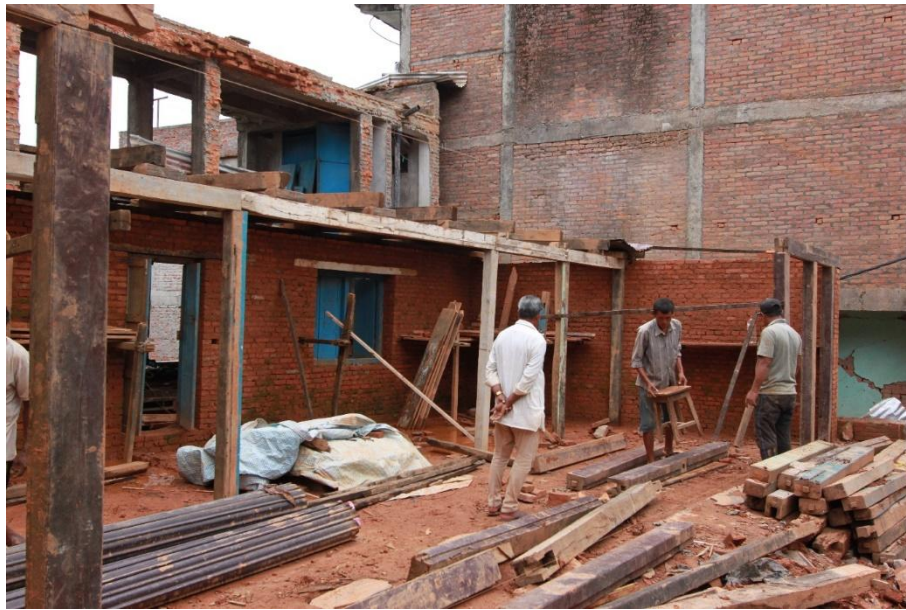
รูปที่ 25 การก่อสร้างโครงสร้างระบบกำแพงอิฐดินเผาพร้อมกับโครงสร้างไม้

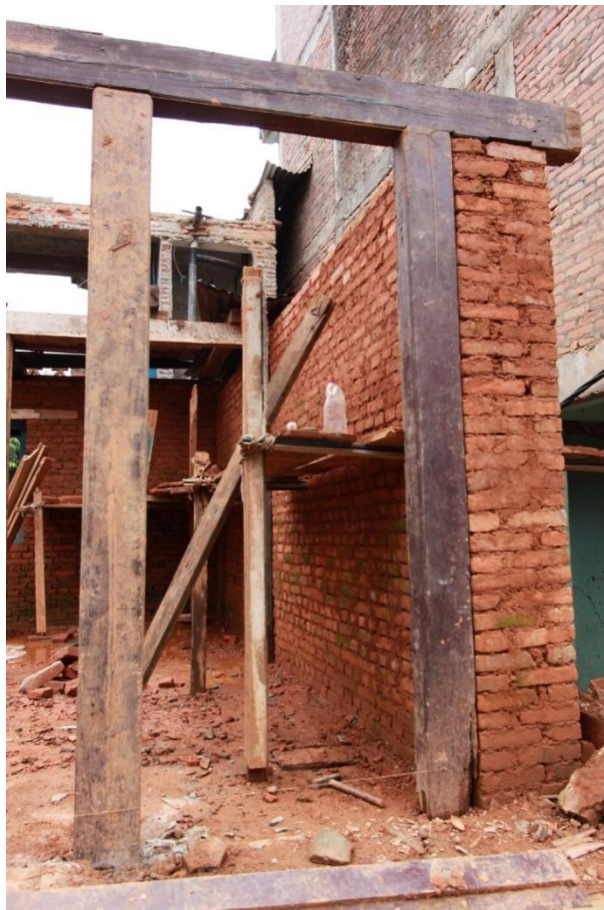
รูปที่ 26 ลักษณะการก่อกำแพงอิฐดินเผาซึ่งมีความหนาเท่ากับการก่ออิฐหนึ่งแผ่นครึ่ง

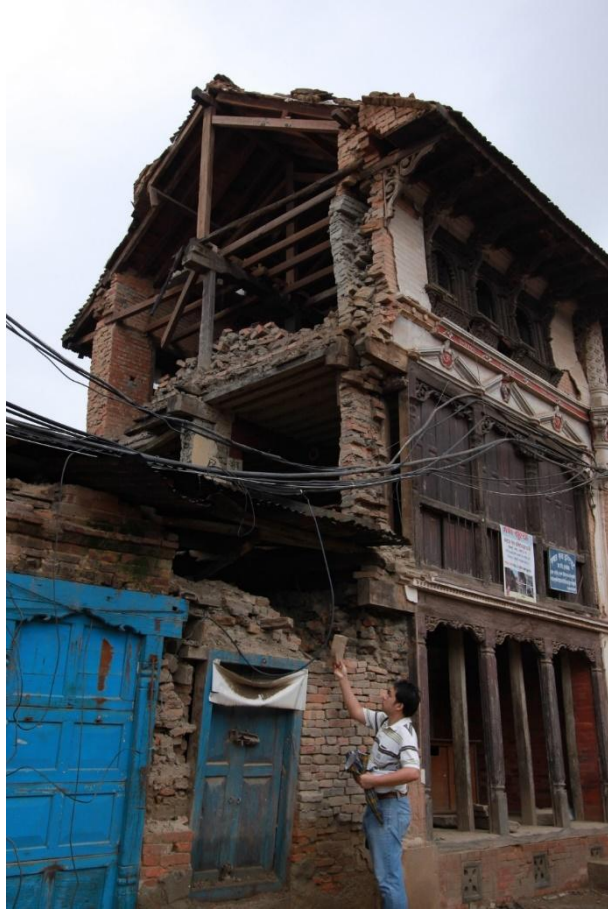
รูปที่ 27 โครงสร้างผนังรับแรงแบบอิฐดินเผาก่อด้วยโคลนทราย ซึ่งใช้ร่วมกับการก่ออิฐดินเผาภายนอกที่ใช้ปูนทราย เป็นวัสดุประสานเพื่อความคงทนต่อสภาพอากาศระบบพื้นใช้การถ่ายแรงผ่านตง

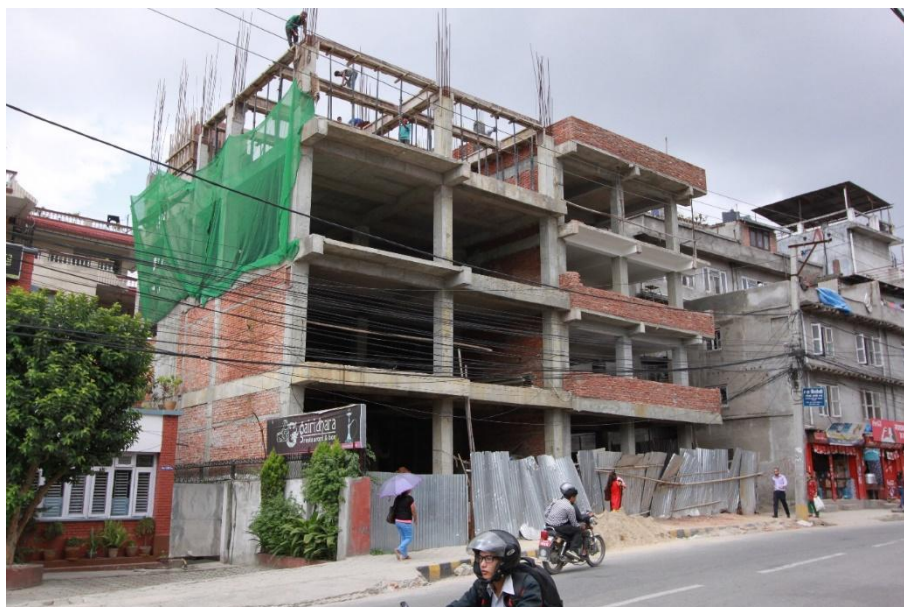
รูปที่ 29 โครงสร้างคองกรีตเสริมเหล็กที่ใช้ผนังเป็นกำแพงอิฐดินเผาก่อด้วยปูนทรายภายในกรุงเทพมหานคร

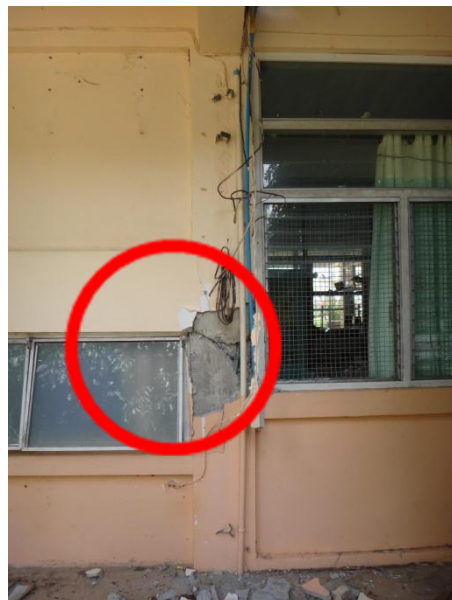
รูปที่ 37 การวิบัติเนื่องจากช่องเปิดของกำแพงอิฐก่อ ทำให้เกิดลักษณะเสาสั้น ซึ่งทำให้เสาคอนกรีตวิบัติจากแรงเฉือน การวิบัติในเสาสั้นเคยเกิดขึ้นที่โรงเรียนแม่ลาววิทยาคม ในเหตุการณ์แผ่นดินไหวที่จังหวัดเชียงราย เมื่อปี 2557 เกิดจากการทำช่องหน้าต่างและช่องแสงที่เหนือกำแพงที่ก่อทับ เสาที่อยู่ในระดับเดียวกับช่องเปิดเรียกว่า “เสาสั้น” จะเกิดการวิบัติแบบเฉือน รอยแตกเป็นแนวทแยงและจะสูญเสียกำลังรับน้ำหนักแนวดิ่งเพราะส่วนบนจะไถลลงมาแล้วถูกผลักออกด้านข้าง ดังรูปที่ 38

รูปที่ 38 การวิบัติแบบเฉือนในเสาทำให้เสาสูญเสียกำลังรับน้ำหนักแนวดิ่ง ซึ่งพบมากในประเทศไทยเมื่อเกิดแผ่นดินไหวแม่ลาว จังหวัดเชียงราย เมื่อปี 2557

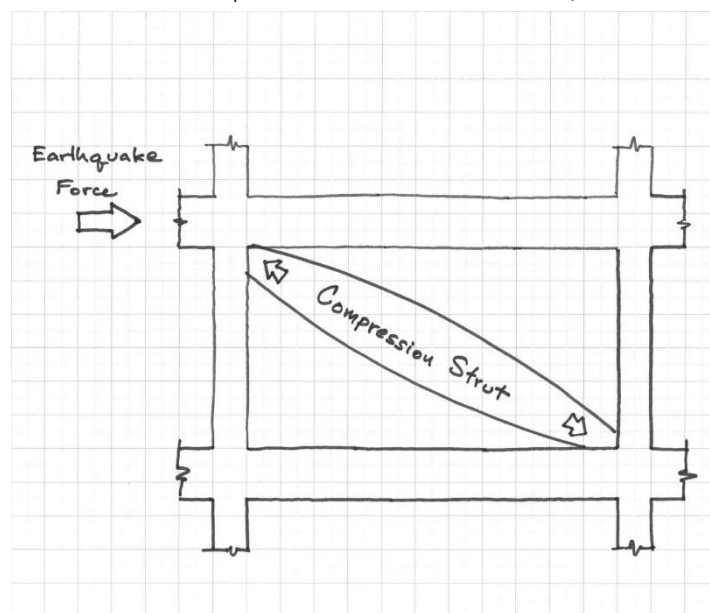
กลไกการต้านทานแรงด้านข้างของกำแพง จะเป็นการยันจากมุมกำแพงด้านหนึ่งด้านล่างขึ้นไปสู่มุมกำแพงด้านบนในฝั่งตรงกันข้าม (แนวทแยงมุม) ซึ่งแรงต้านจากการยันดังกล่าวกระทำบริเวณมุมเสาและคานทั้งนี้ การเกิดการยันจากแรงอัดนี้เป็นแบบสลับไปมาระหว่างแนวทแยงมุมทั้งสองเส้นอันเนื่องมาจากพฤติกรรมของแรงแผ่นดินไหว

รูปที่ 39 ภาพแสดงการค้ำยันภายใต้แรงอัดที่เกิดจากกำแพงที่ต้านทานแรงกระทำจากแผ่นดินไหว

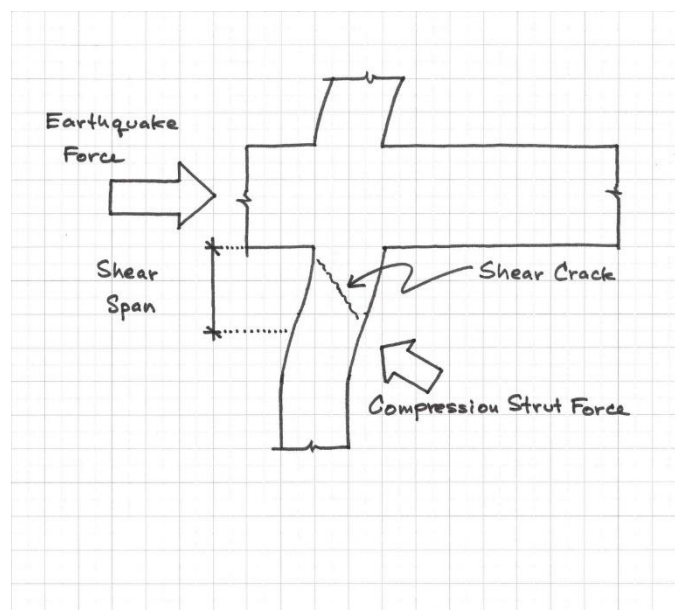
รูปที่ 40 กลไกการเกิดความเสียหายจากแรงเฉือนในเสา อันเนื่องมาจากพฤติกรรมการค้ำยันด้วยแรงอัดจากกำแพงอิฐก่อ

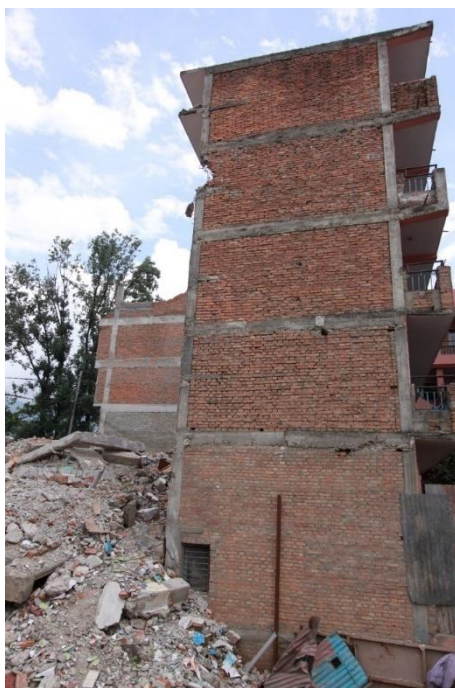
จากมาตรฐานการประเมินอาคารในการต้านทานแผ่นดินไหวของต่างประเทศ เช่น สหรัฐอเมริกาและนิวซีแลนด์ต่างตารางที่ได้กำหนดว่าในการก่อสร้างจะต้องเว้นระยะระหว่างอาคารข้างเคียงร้อยละ 4 ของความสูงสำหรับสหรัฐอเมริกา หรือ ร้อยละ 1 สำหรับนิวซีแลนด์ แต่อาคารในเนปาลส่วนมากจะสร้างชิดติดกันหรือมีการเว้นระยะห่างน้อยมากจนทำให้เกิดการกระแทกกัน ในทางปฏิบัติในบางประเทศที่ลักษณะที่ดินเป็นแบบตึกแถวริมถนน เช่น เนปาล หรือไทย การเว้นระยะห่างระหว่างอาคารจะทำให้เสียพื้นที่ในการก่อสร้าง หรืออาคารสร้างไว้อยู่เดิมไม่ได้มีการเว้นระยะไว้ ซึ่งหากจำเป็นต้องทำการก่อสร้างใกล้กับอาคารข้างเคียงอย่างหลีกเลี่ยงไม่ได้ มี 2 แนวทางบรรเทาความเสียหาย คือ

รูปที่ 43 ภาพความเสียหายของเสาบริเวณชั้น 4 อันเนื่องจากการถูกกระแทกโดยอาคารข้างเคียงที่เกิดการถล่มในเขต Sithapaila

1. การยึดให้ทั้งสองอาคารเชื่อมติดกันโดยการเชื่อมต่อที่แข็งแรงพอจะทำให้เสมือนเป็นอาคารเดียว ก็จะไปพร้อมกัน ไม่เกิดการกระแทก
2. หากไม่สามารถยึดติดกันได้ ควรทำให้ระดับพื้นแต่ละชั้นของอาคารที่อยู่ใกล้กันมีระดับเท่าๆ กัน เพื่อหลีกเลี่ยงไม่ให้ระดับพื้นที่อาคารหนึ่งกระแทกไปที่ช่วงกลางเสาของอีกอาคารจนทำให้เสาวิบัติและเกิดความเสียหายที่รุนแรงถึงชั้นอาคารถล่ม ถึงแม้จะมีการกระแทกที่พื้นของอาคารข้างเคียงแต่ก็ยังช่วยหลีกเลี่ยงการเสียหายของเสาและผนังอิฐจากการกระแทก

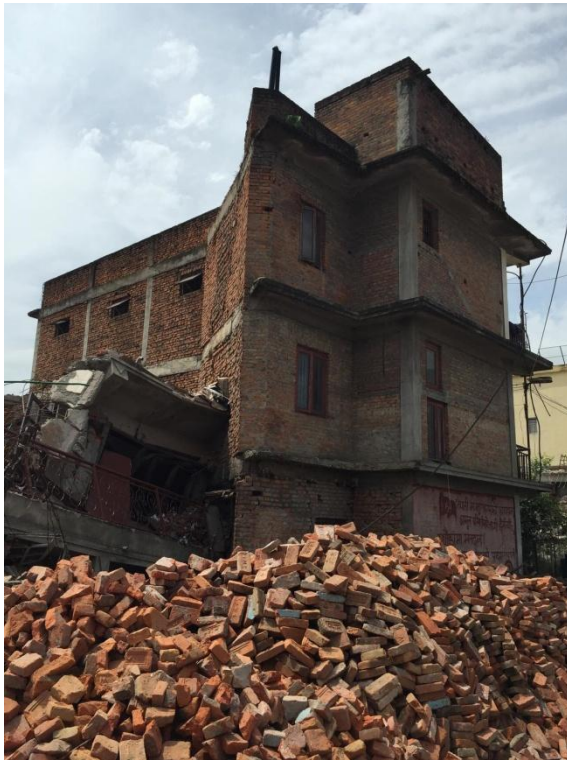
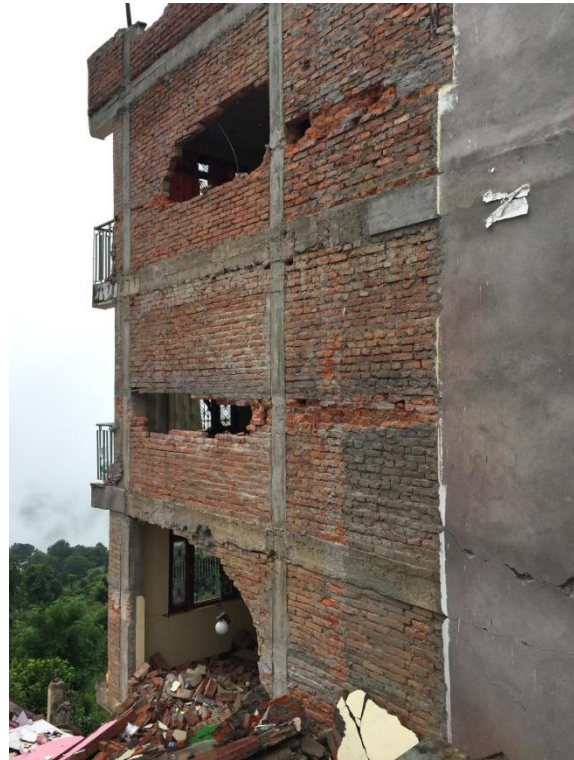
รูปที่ 45 (ก) อาคารพักอาศัยหลังหนึ่งถูกอาคารข้างเคียงล้มมากระแทกในเขต Sithapaila (ข) อาคารพาณิชย์ริมถนน  
สันเขาที่เมือง Sangachok ระหว่างทางไปเมือง Chautara โดนอาคารข้างเคียงกระแทกจนเกิดความเสียหายที่ผนังอิฐ  
และเสา โดยอาคารข้างเคียงพังถล่มไปแล้ว

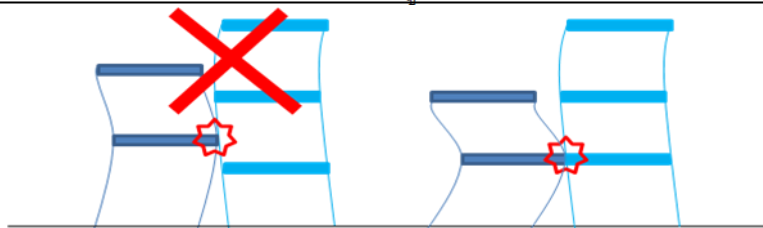
รูปที่ 46 ควรหลีกเลี่ยงการกระแทกของพื้นกับเสาอาคารข้างเคียง การกระแทกระหว่างพื้นกับพื้นอาจเกิดความเสียหายบ้างแต่ไม่ทำให้เสาวิบัติ

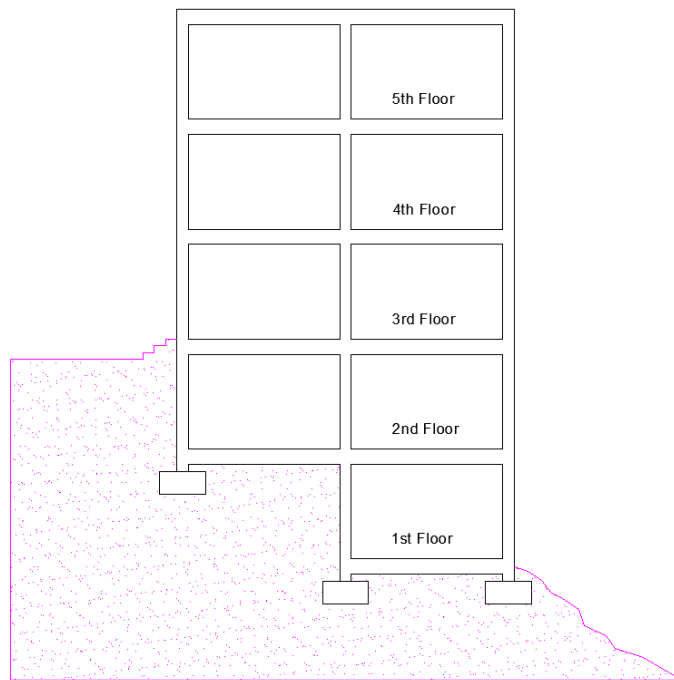
จากภูมิประเทศซึ่งเป็นแนวเทือกเขาเป็นส่วนใหญ่ ประกอบกับความนิยมในการปลูกสร้างอาคารข้างถนนซึ่งวิ่งตามแนวยอดเขาทำให้โครงสร้างจำนวนมากที่สร้างติดลาดเขามีค่าสติฟเนสในแนวราบที่แตกต่างกันในทิศทางตรงข้ามกัน อันเนื่องจากการมีลาดเขาช่วยทานด้านแรงด้านข้างในขณะที่ทิศทางเคลื่อนที่ของอาคารเข้าหาเขา แต่ไม่มีแรงต้านทานขณะที่เคลื่อนที่ออกจากเขา (อธิบายตามภาพประกอบด้านล่าง)

รูปที่ 47 ลักษณะโครงสร้างอาคารคอนกรีตเสริมเหล็กซึ่งสร้างบริเวณติดลาดเขา ซึ่งทำให้การก่อสร้างเป็นไปอย่างไม่สมมาตร ทั้งในแง่ของโครงสร้างคอนกรีต และระบบฐานรากรวมถึงมวลดินที่มีผลต่อการต้านทานแรงทางด้านข้าง

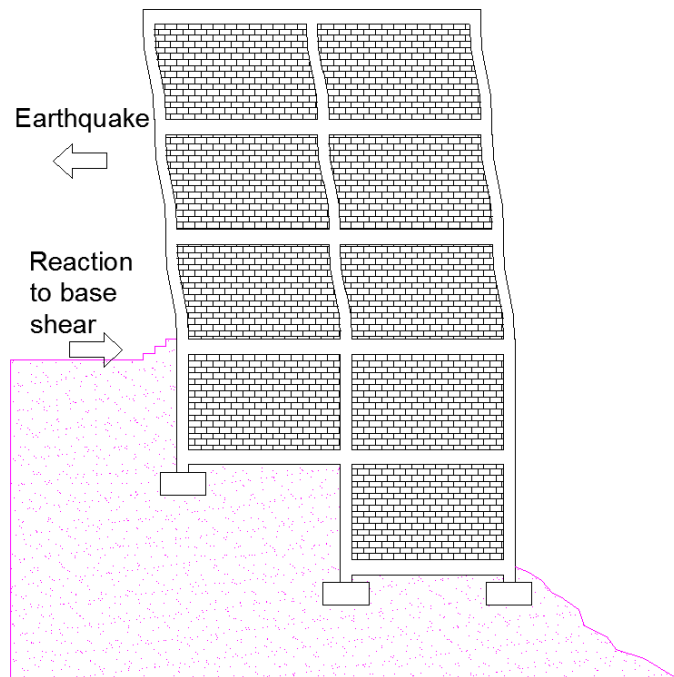
รูปที่ 48 ภาพแสดงการเปลี่ยนรูปของโครงสร้างภายใต้แรงกระทำจากแผ่นดินไหวในทิศทางไปด้านซ้ายมือ โดยแรงเฉือนที่ฐาน (base shear) จะถูกต้านทานโดยดินที่ระดับพื้นชั้น 3

จากภาพประกอบด้านบน จะพบว่า แรงแผ่นดินไหวในทิศทางที่ตรงข้ามกันมีขนาดไม่เท่ากัน โดยแรงในทิศทางที่หลักออกจากลาดเขามีขนาดมากกว่าแรงที่หลักเข้าหาเขา เนื่องจากผลของการต้านทานจากดินมีไม่เท่ากันในการเคลื่อนตัวของโครงสร้างที่แตกต่างกัน ดังนั้นแล้ว ความเสียหายของโครงสร้างจากแรงแผ่นดินไหวที่หลักโครงสร้างออกจากลาดเขาจะมีมากกว่า กล่าวคือเสาต้นริมด้านขวาของรูปภาพจะเกิดการเสียหายและพังทลายก่อนเสาที่อยู่ด้านซ้ายมือ ทำให้โครงสร้างส่วนทางขวาวិบัติและดึงทั้งอาคารตกลงไปทางลาดเขา

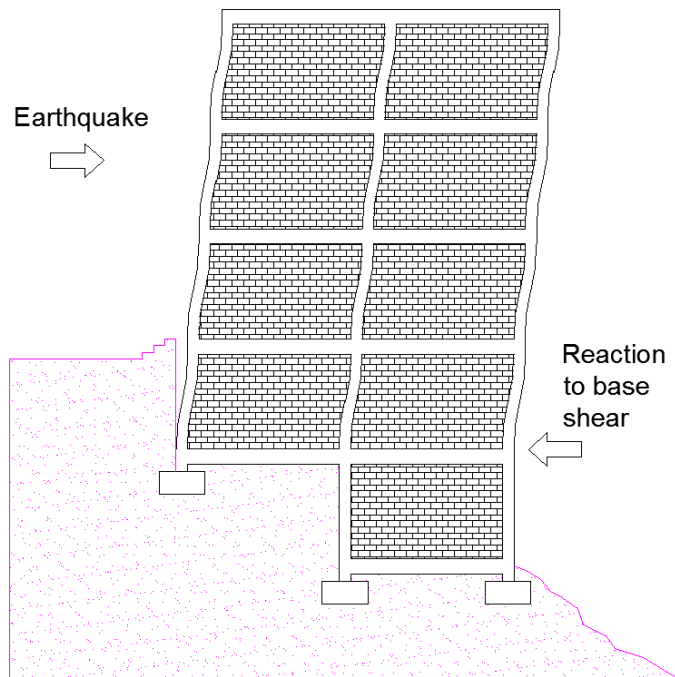
รูปที่ 49 ภาพแสดงการเปลี่ยนรูปของโครงสร้างภายใต้แรงกระทำจากแผ่นดินไหวในทิศทางไปด้านขวามือ โดยแรงเฉือนที่ฐาน (base shear) จะถูกต้านทานโดยฐานรากที่ระดับพื้นชั้น 2

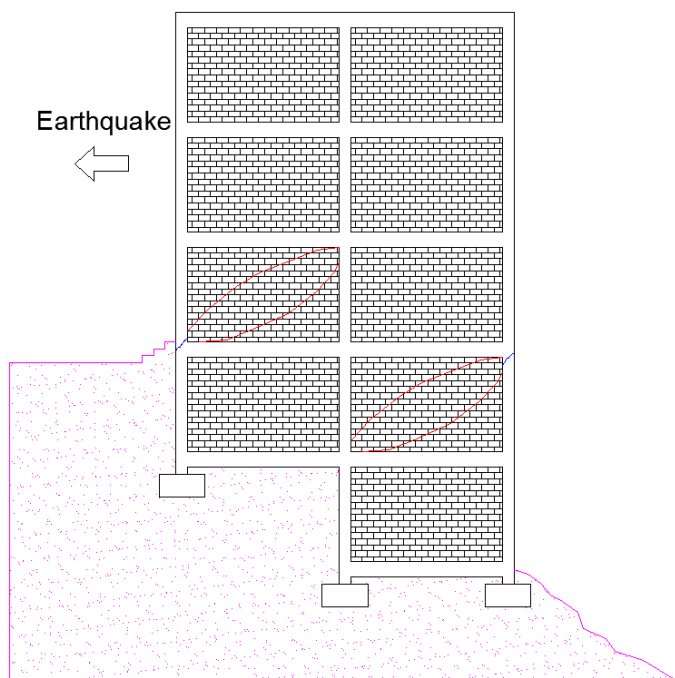
รูปที่ 50 การเกิดการค้ำยันจากแรงอัดในกำแพงอิฐก่อ ภายใต้แรงกระทำจากแผ่นดินไหวไปทางด้านซ้าย ซึ่งส่งผลให้เกิดความเสียหายจากการเฉือนในเสาซึ่งแสดงให้เห็นบริเวณรอยร้าวสีน้ำเงินที่เสาริมซ้ายสุด และที่เสาริมขวาสุด

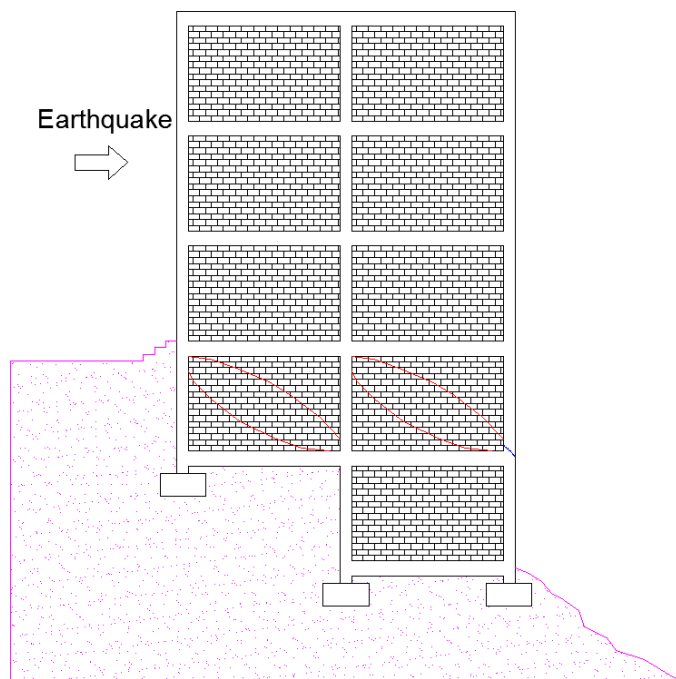
รูปที่ 51 การเกิดการค้ำยันจากแรงอัดในกำแพงอิฐก่อ ภายใต้แรงกระทำจากแผ่นดินไหวไปทางด้านขวา ซึ่งส่งผลให้เกิดความเสียหายจากการเฉือนในเสาซึ่งแสดงให้เห็นบริเวณรอยร้าวสีน้ำเงินที่เสาริมขวาสุด

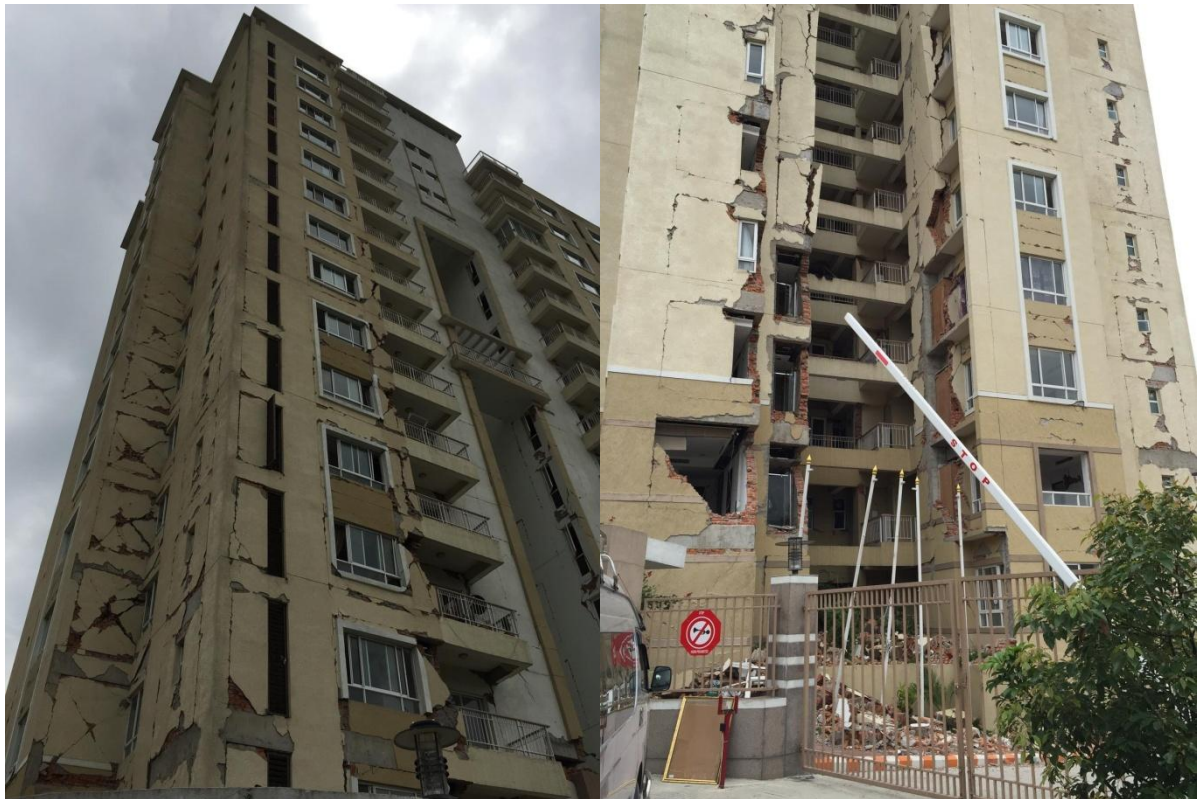
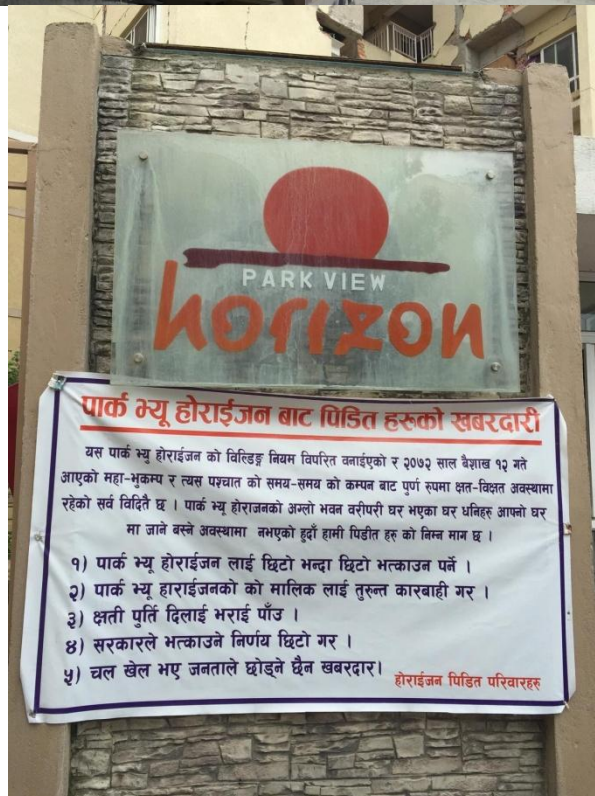
อาคารสูงที่คณะสำรวจได้ไปตรวจสอบจากภายนอกคืออาคาร Park View Horizon ซึ่งอยู่ใกล้กับ Sitapaila และ Swayambhu พบว่าเป็นอาคารสูง 16 ชั้น ตั้งอยู่ริมเนินเขา ได้มีผู้เสียชีวิต 1 ราย ถึงแม้โครงสร้างหลักของอาคารยังไม่วิบัติ อาคารยังไม่ถล่ม แต่อิฐที่หล่นลงมาเป็นอันตรายถึงชีวิต ขณะที่ผู้พักอาศัยอพยพออกจากอาคาร จึงเป็นข้อควรระวังที่ทางออกอาคารควรมีการป้องกันวัสดุด้านบนหล่นมาใส่เป็นระยะที่เพียงพอที่จะพ้นรัศมีที่วัสดุจะหล่นลงมา ความเสียหายต่อผนังอิฐชัดเจนว่าเสียหายมากที่ชั้นล่างๆ และเสียหายน้อยที่ชั้นบนๆ รูปแบบความเสียหายที่เกิดขึ้นมากที่ชั้นล่างๆ บ่งชี้ว่าอาคารนี้ไม่มีกำแพงคอนกรีตรับแรงด้านข้าง การรับแรงด้านข้างอาศัยการดัดของโครงเสาคาน ซึ่งที่ชั้นล่างๆ จะมีแรงด้านข้างสะสมเพื่อถ่ายลงสู่ฐานรากมากกว่าชั้นบนๆ ทำให้มีการดัดตัวของเสาคานและมีการเคลื่อนที่สัมพัทธ์ระหว่างชั้นและความเสียหายในผนังอิฐก่อมากที่ชั้นล่างๆ

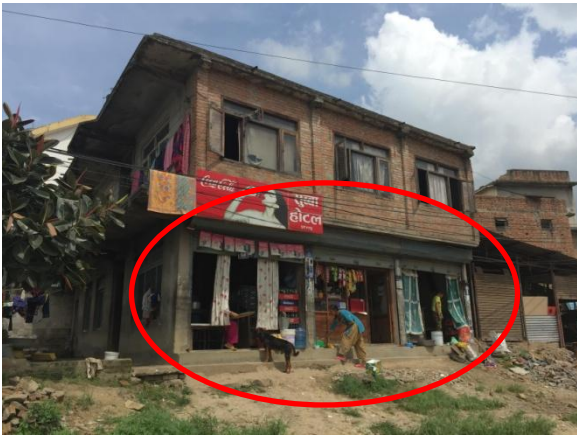
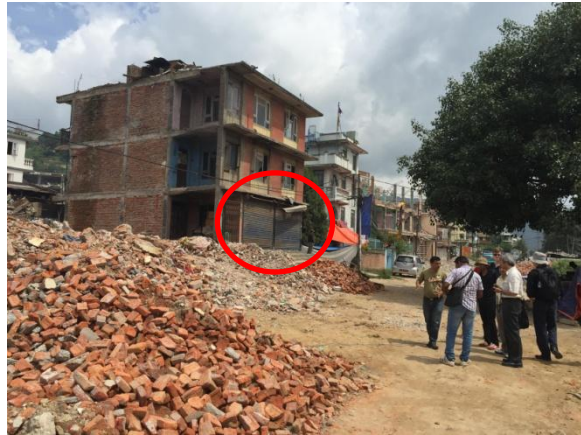
ที่เมือง Sitapaila มีอาคารถล่มหลายหลังตามแนวถนน อาคารอิฐหลังหนึ่งซึ่งมีสภาพไม่ค่อยแข็งแรง แต่ยังไม่พังลงมา สันเกตว่ามีประตูเหล็กม้วนด้านหน้า อุปกรณ์ของประตูเหล็กม้วนอาจช่วยต้านทานแรงได้ระดับหนึ่ง เช่นรางของ ประตูซึ่งเป็นเหล็กติดตั้งอยู่ด้านข้างเสา จะช่วยเพิ่มกำลังรับแรงของเสาได้ส่วนหนึ่ง

รูปที่ 58 อาคารที่อยู่ตามแนวถนนที่เมือง Sitapaila ถล่มหลายหลังแต่มีบางหลังที่ไม่ถล่มสังเกตว่ามีประตูเหล็กม้วน อยู่ด้านหน้าซึ่งอ่อนแอหวาด้านอื่นที่มีผนังอิฐ

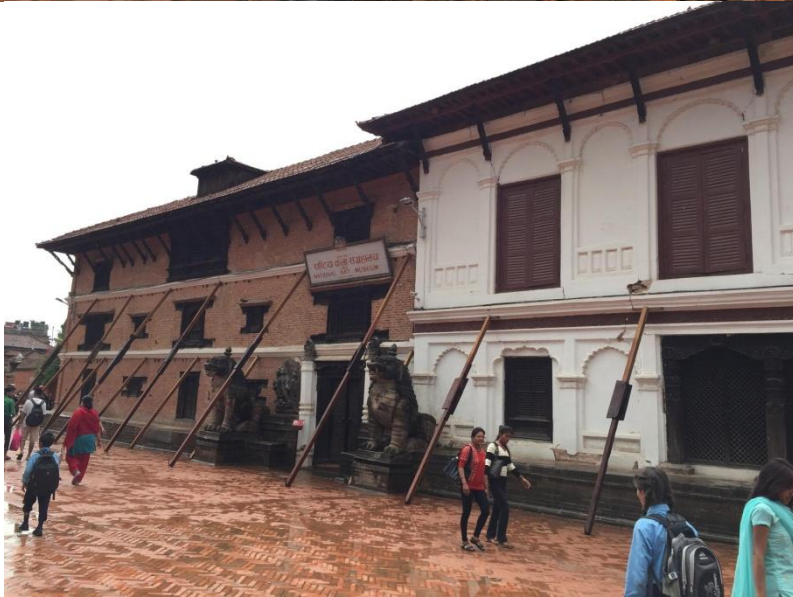
รูปที่ 61 ผนังอิฐของโบราณสถานที่เมือง Bhaktapur มีการค้ำยันเพื่อช่วยเพิ่มเสถียรภาพด้วยไม้

ผนังอิฐก่อของอาคารโบราณสถานและตึกแถวทั่วไปมักจะใช้ไม้ขนาด 10x10 ซม.เป็นค้ำยันทแยงช่วยพยุง  
ไม่ให้ผนังอิฐเกิดการเคลื่อนที่ออกนอกระนาบจนเกิดการถล่ม จุดที่ไม่ยึดกับพื้นมักจะใช้เหล็กเส้นลงในดินเพื่อยึดกับไม้  
ไม่ให้ไถลในแนวราบ ดังรูปที่ 61 ตึกแถวที่อยู่ริมถนนเล็กๆ ที่มีระยะห่างจากฝั่งตรงข้ามไม่มากนักมีการใช้ค้ำยันไม้  
แบบทแยงจากพื้นและค้ำยันกับอาคารฝั่งตรงข้ามถนน ดังรูปที่ 61

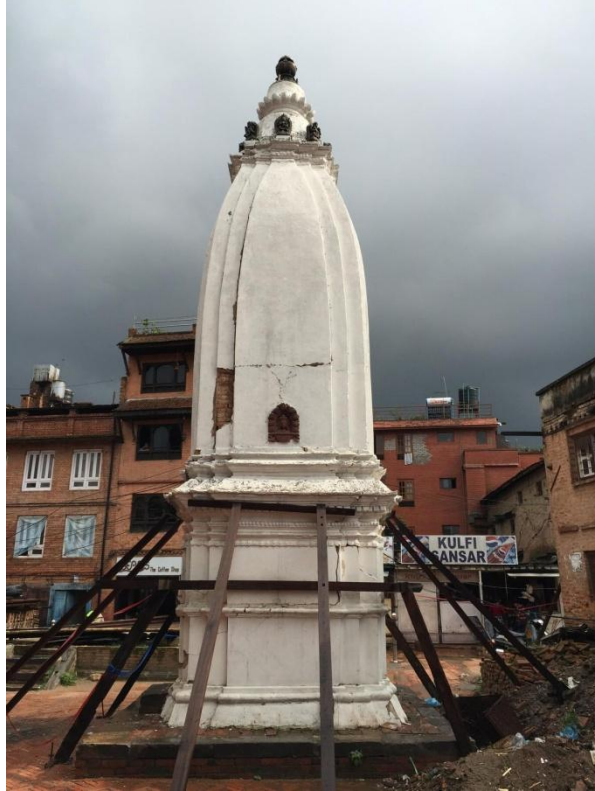
รูปที่ 62 ผนังอิฐของโบราณสถานที่เมือง Bhaktapur มีการค้ำยันเพื่อช่วยเพิ่มเสถียรภาพด้วยไม้

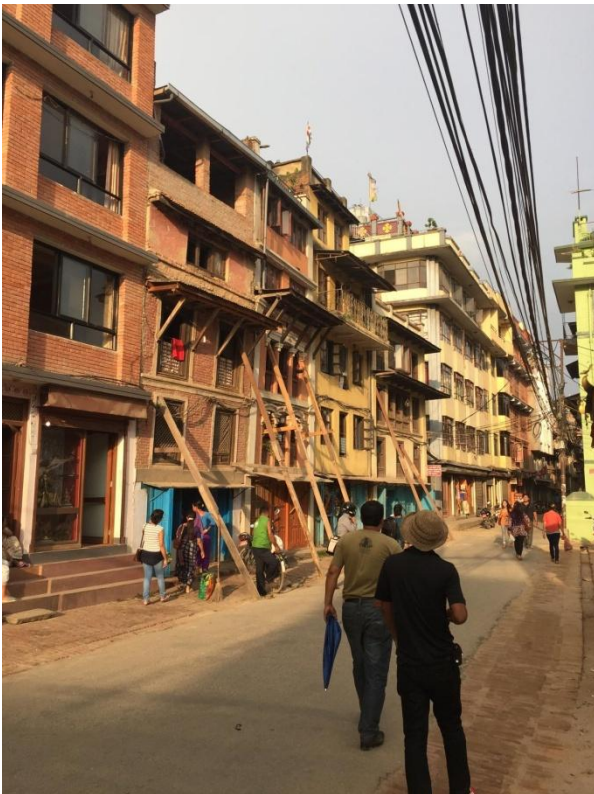
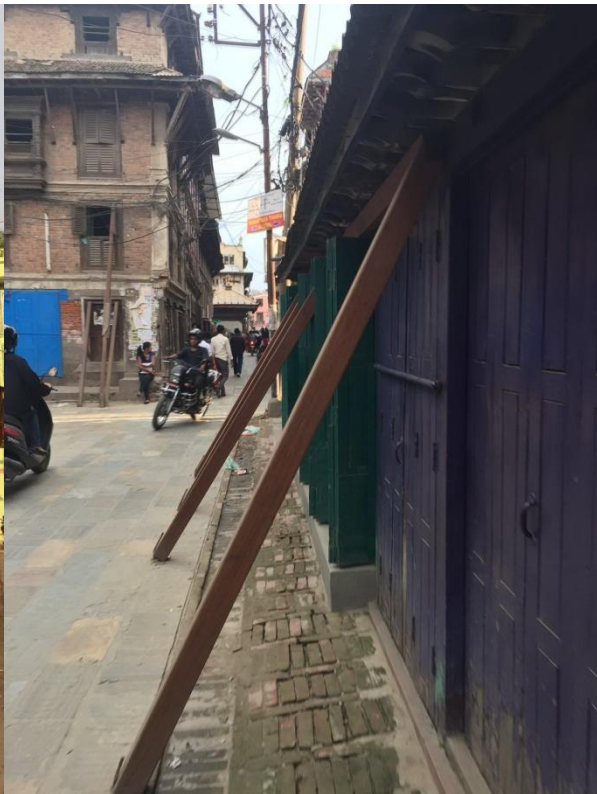
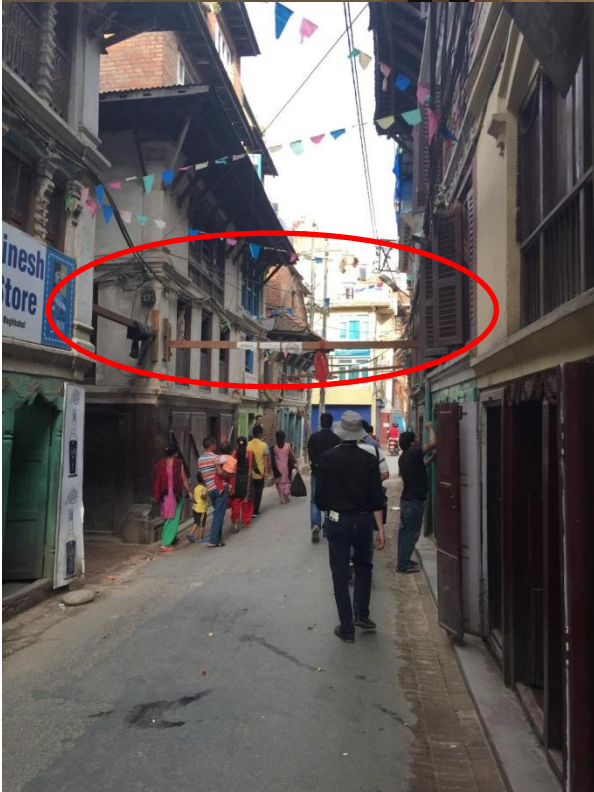
รูปที่ 63 ถนนตึกแถวใกล้ Patan Durbar Square มีการค้ำยันเพื่อช่วยเพิ่มเสถียรภาพด้วยไม้ทั้งแบบค้ำยันทแยงจากพื้นและค้ำยันกับอาคารฝั่งตรงข้าม

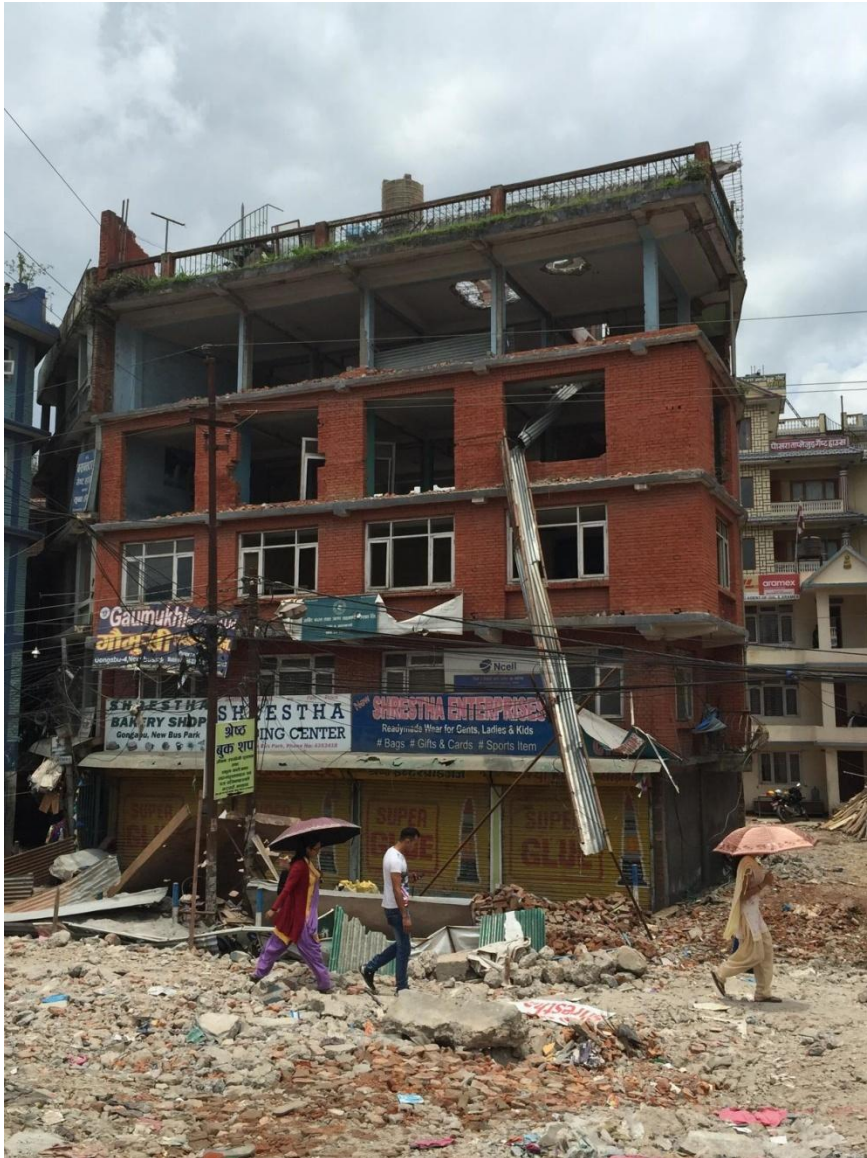
รูปที่ 64 การทุบทำลายอาคารเริ่มจากพื้นชั้นบน และทำการเจาะรูที่พื้นชั้นต่างๆเพื่อทิ้งเศษวัสดุลงมาถึงชั้นล่าง และมีการลำเลียงโดยใช้รางส่งกะสี

ลักษณะการรื้อถอนอาคารที่เสียหายเกินกว่าจะซ่อมแซมได้ มักจะเริ่มจากชั้นบนสุดโดยเจาะทำลายพื้นและค่อยๆ ลำเลียงเศษวัสดุลงมาทั้งชั้นล่างโดยอาจใช้รางส่งกะสี ดังรูปที่ 64 หรือเจาะพื้นชั้นล่างที่ถัดลงมาแล้วทิ้งวัสดุให้ผ่านช่องเปิดลงมาถึงชั้นล่างสุดดังรูปที่ เมื่อทุบทำลายพื้นจนหมดแล้วเหลือแต่โครงเสาคาน จึงเริ่มทุบทำลายคานและเสาโดยไล่จากชั้นบนสุดลงมา วัสดุก่อสร้างเช่นอิฐและเหล็กเสริมเป็นสิ่งที่มีความพยายามคัดเลือกและนำกลับมาใช้ใหม่หรือนำมาขายต่อเป็นจำนวนมาก ดังรูปที่ และมีการขนย้ายเศษวัสดุไปที่อื่นด้วยรถหกล้อเล็ก

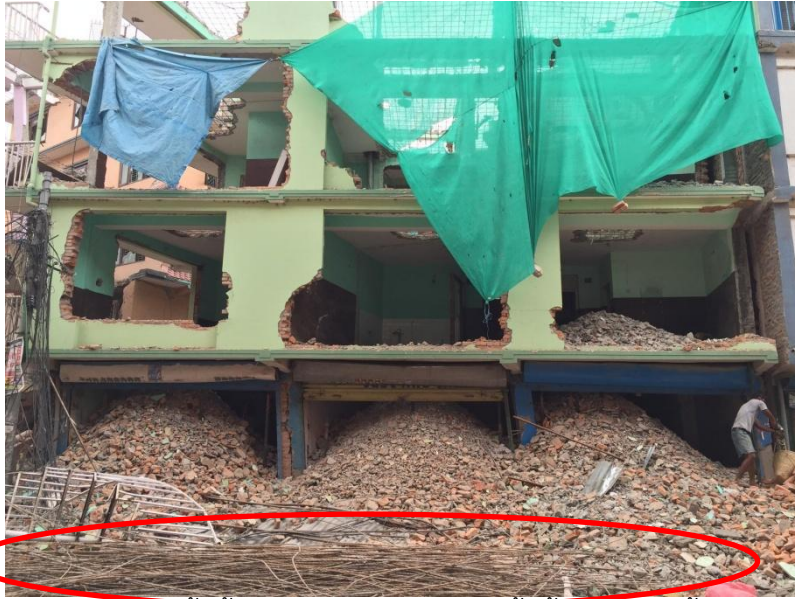
รูปที่ 65 การทุบทำลายอาคารเริ่มจากพื้นชั้นบน และทำการเจาะรูที่พื้นชั้นต่างๆเพื่อทิ้งเศษวัสดุลงมาถึงชั้นล่าง และมีการแยกเหล็กเสริมออกมาขายต่อ

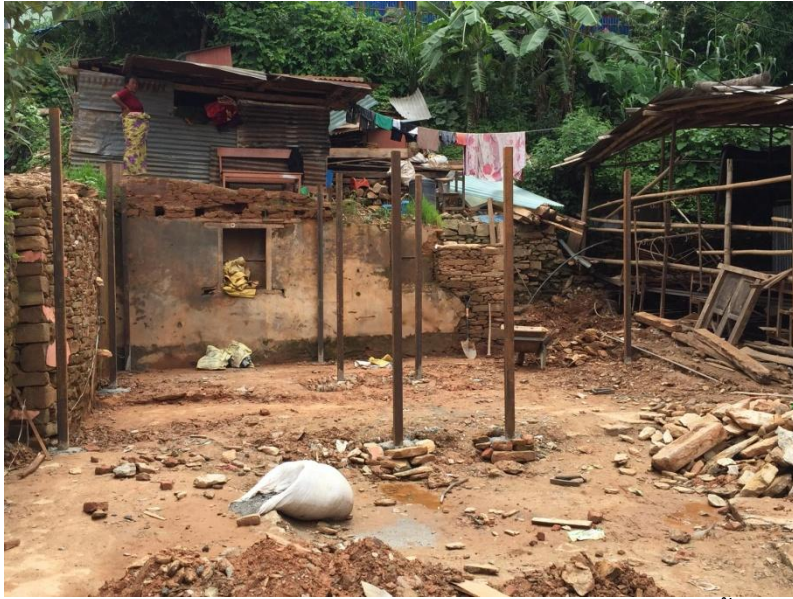
หลังจากอาคารบ้านเรือนพังทลายไปประมาณ 1 เดือนชาวบ้านเริ่มที่จะสร้างบ้านขึ้นมาใหม่ โดยมีการใช้เสาเหล็กกล่อง 4 นิ้ว หรือท่อเหล็กกลม ก่อนที่จะก่อสร้างผนังด้วยอิฐหรือหินคล้ายรูปแบบเดิมที่พังทลายไปเนื่องจากแผ่นดินไหว โดยคาดหวังว่าเสาเหล็กเหล่านี้จะช่วยให้บ้านแข็งแรงกว่าเดิม แต่ดูจากลักษณะฐานของเสาเหล่านี้เป็นการพอกคอนกรีตไว้ที่โคนเสาแบบไม่ค่อยมั่นคงมากนัก บางหลังยังคงใช้วิธีการก่อสร้างแบบเดิมซึ่งใช้ไม้เป็นเสาและคานที่ชั้นล่างด้านหน้าอาคาร ซึ่งเป็นรูปแบบเดิมที่เคยพังทลายไปจึงไม่น่าจะปลอดภัยกว่าเดิม

รูปที่ 67 การก่อสร้างบ้านอิฐก่อคล้ายเดิมแต่มีการเพิ่มเสาเหล็กกล่อช่วยรับน้ำหนักของหลังคา

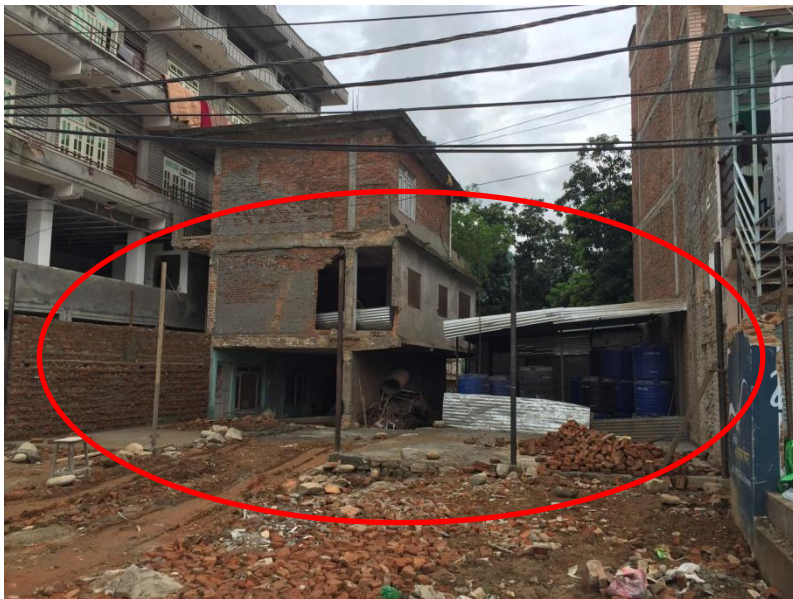
รูปที่ 68 การก่อสร้างบ้านอิฐก่อคล้ายเดิมแต่มีการเพิ่มเสาท่อเหล็กกลมช่วยรับน้ำหนักของหลังคา

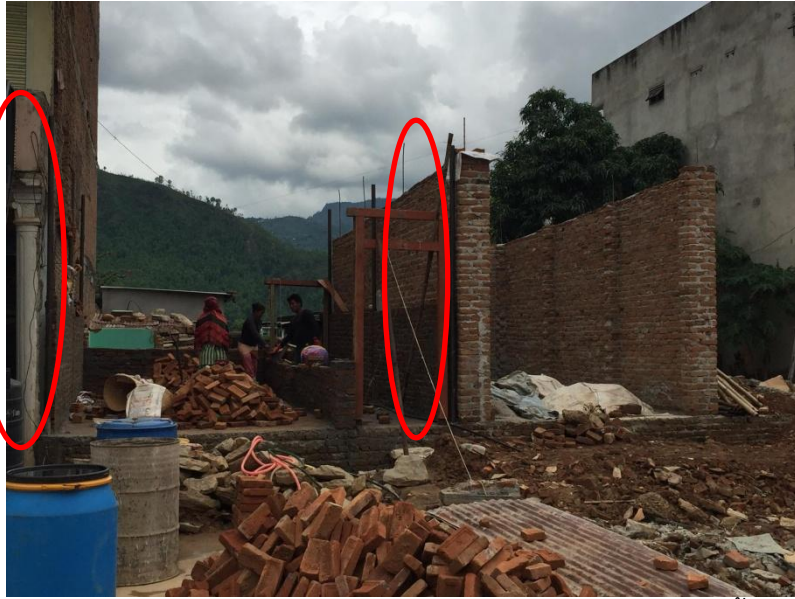
รูปที่ 69 การก่อสร้างบ้านอิฐก่อคล้ายเดิมแต่มีการเพิ่มเสาท่อนเหล็กกลมช่วยรับน้ำหนักของหลังคา

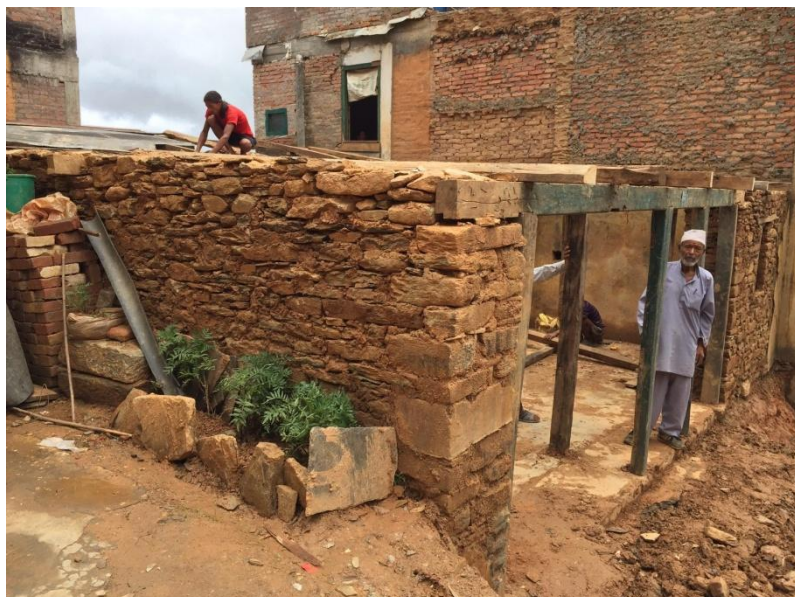
รูปที่ 70 การก่อสร้างบ้านหินก่อเหมือนรูปแบบเดิม

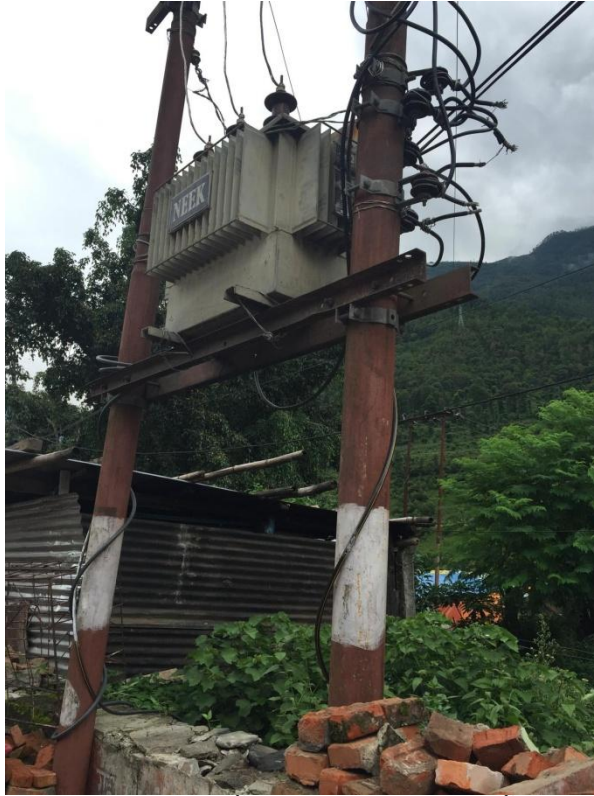
รูปที่ 82 หม้อแปลงไฟฟ้าที่ตั้งอยู่บนเสาได้รับการยึดรั้งไม่ให้ตกลงมา

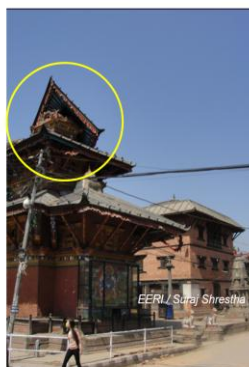
JayaBageshwori  
Temple at Gaushala

ความเสียหายอีกรูปแบบที่พบโดยทั่วไปกับโครงสร้างที่มีความสูง และมีรูปทรงที่มีบางตำแหน่งอ่อนแอ เช่น โครงสร้างรูปเจดีย์ ที่ปลายด้านบนมีการเปลี่ยนรูปทรงต่าง ๆ ทำให้เกิดเป็นจุดอ่อนของโครงสร้าง มีกำลังต้านทานการเคลื่อนตัวตามแนวราบต่ำ เมื่อเกิดการโยกตัวของโครงสร้างจึงมักเกิดความเสียหายที่บริเวณเหล่านั้น ดังแสดงในรูปที่

รูปที่ 85 ตัวอย่างลักษณะความเสียหายของบริเวณยอดเจดีย์ (ภาพจาก S. Shrestha ในรายงานการสำรวจของ EERI 2015)
