รายงานสำรวจแผ่นดินไหวเนปาล

นำเสนอต่อ

สำนักกองทุนสนับสนุนการวิจัย

ธันวาคม 2558

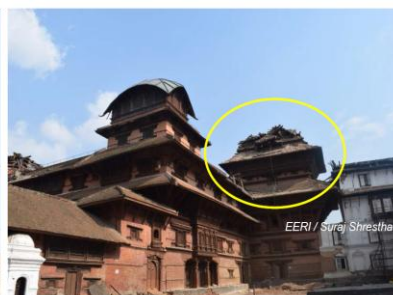
Nine storey palace  
in Kathmandu DS

ความเสียหายอีกรูปแบบที่พบโดยทั่วไปกับโครงสร้างที่มีความสูง และมีรูปทรงที่มีบางตำแหน่งอ่อนแอ เช่น โครงสร้างรูปเจดีย์ ที่ปลายด้านบนมีการเปลี่ยนรูปทรงต่าง ๆ ทำให้เกิดเป็นจุดอ่อนของโครงสร้าง มีกำลังต้านทานการเคลื่อนตัวตามแนวราบต่ำ เมื่อเกิดการโยกตัวของโครงสร้างจึงมักเกิดความเสียหายที่บริเวณเหล่านั้น ดังแสดงในรูปที่

รูปที่ 85 ตัวอย่างลักษณะความเสียหายของบริเวณยอดเจดีย์ (ภาพจาก S. Shrestha ในรายงานการสำรวจของ EERI 2015)

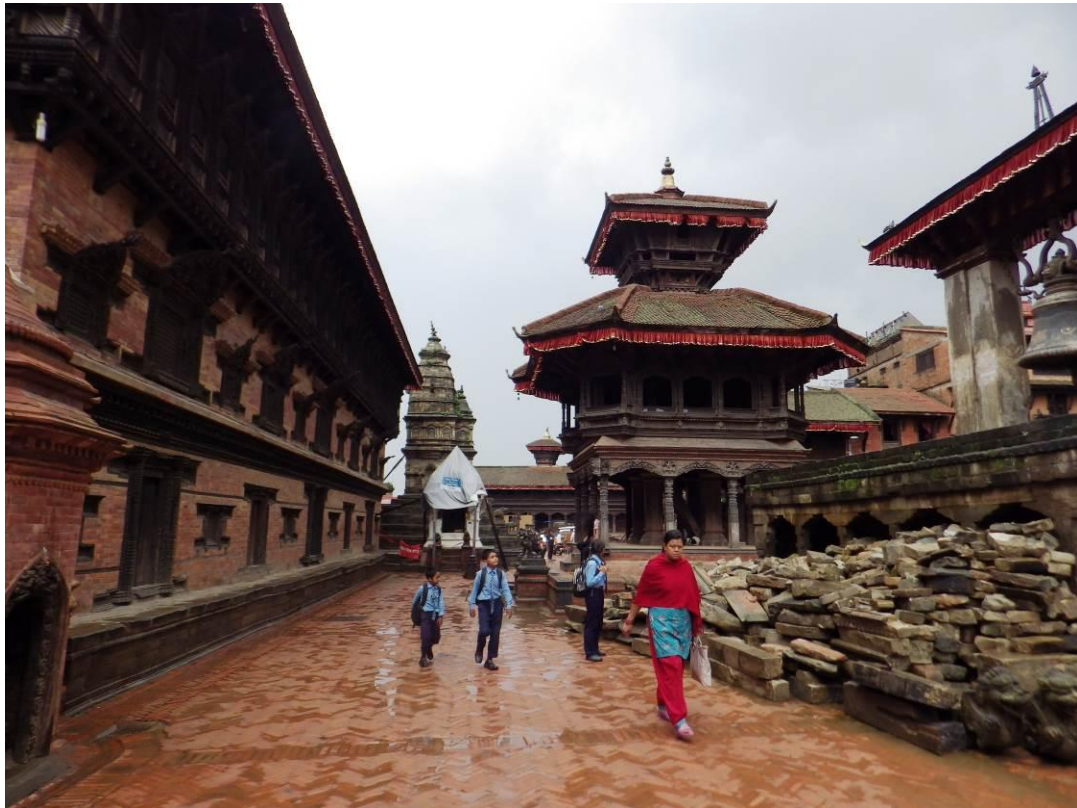
อีกตัวอย่างที่สำคัญคือโบราณสถานในเขต Bhaktapur Durbar Square ในรูปที่ 87 ซึ่งอาคารเหล่านี้เคยเสียหายหนักจากแผ่นดินไหวใหญ่ปี ค.ศ. 1934 และก่อนแผ่นดินไหวครั้งนี้ อาคารด้านซ้ายมือคือ 55 Windows Palace และอาคารตรงกลางคือ Chyasilin Mandap ได้รับการปรับปรุงให้มีความสามารถต้านทานแผ่นดินไหวไว้ โดยที่บริเวณหัวเสาชั้นล่างได้มีการเสริมโครงสร้างหลักไว้ ดังรูป 88 เพื่อเสริมกำลังต้านทานการเคลื่อนตัวในแนวนอน และสามารถรักษาให้ทั้งอาคารยังมั่นคงอยู่ได้อย่างดี แต่อาคารขวามือคือ Vat Sala เหลือเพียงแท่นฐานและกองหินที่พังถล่มลงมาเนื่องจากไม่มีการป้องกันแผ่นดินไหวเอาไว้

รูปที่ 87 กลุ่มอาคารโบราณสถานในเขต Bhaktapur Durbar Square มรดกโลก

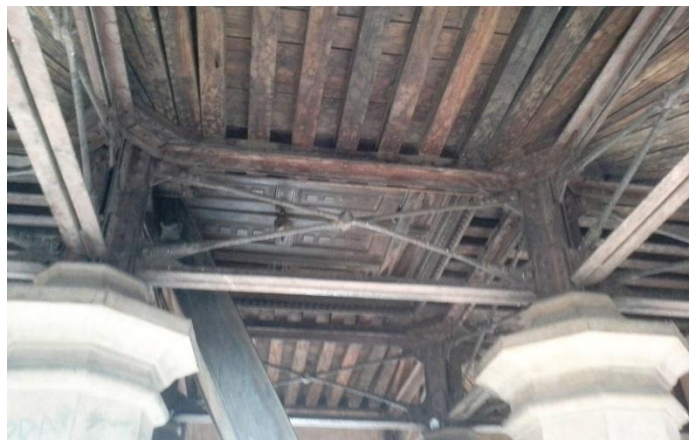
รูปที่ 88 ลักษณะการเสริมกำลังของอาคาร Chyasilin Mandap

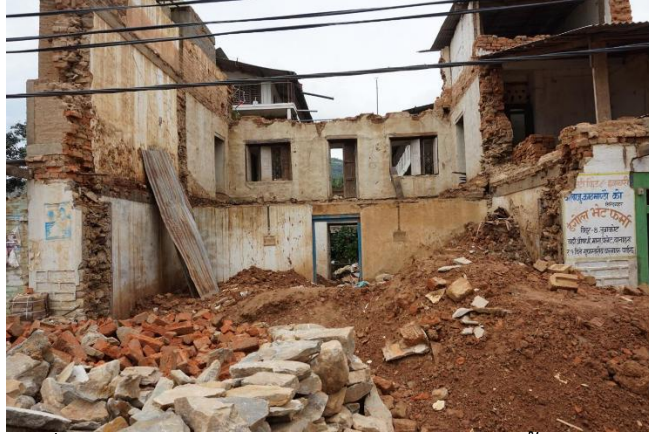
จากการลงสำรวจพบอาคารที่มีความเสียหาย พบรูปแบบความเสียหายหลากหลายรูปแบบ ในหลายๆ พื้นที่ ความเสียหายหลักจะเกิดในอาคารแบบพื้นบ้านเช่น อาคารหินก่อ อาคารอิฐก่อ (รูปที่ 90) อาคารประเภทนี้ โดยตัวระบบ

รูปที่ 90 ลักษณะความเสียหายของอาคารแบบดั้งเดิมประเภทอิฐก่อ

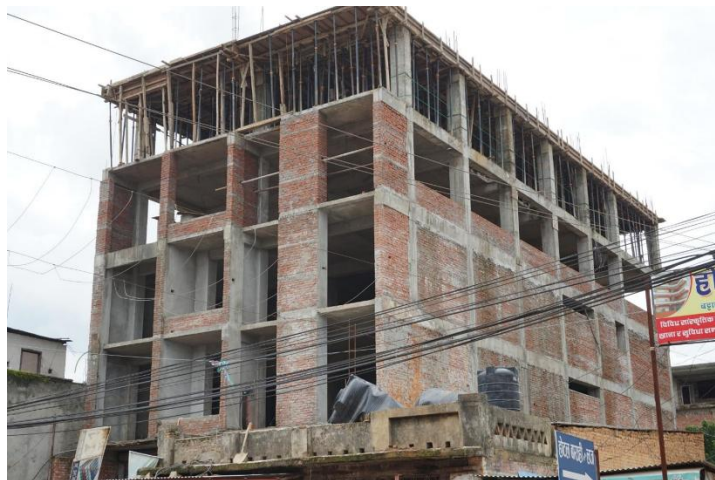
เองมีกำลังและความเหนียวต่ำ จึงถล่มลงได้ง่าย ส่วนอาคารสมัยใหม่ (รูปที่ 91) ที่ก่อสร้างด้วยคอนกรีตเสริมเหล็ก และใช้ผนังอิฐก่อ ในภาพรวมเกิดความเสียหายน้อยกว่าอาคารแบบดั้งเดิม แต่ในบางอาคารก็มีความเสียหายรุนแรง ดังนั้นการที่อาคารเกิดความเสียหายและพังถล่มลงมาจึงมีปัจจัยที่เกี่ยวข้องหลายปัจจัยนอกจากลักษณะทางโครงสร้างของอาคาร

รูปที่ 91 ลักษณะอาคารสมัยใหม่ก่อสร้างด้วยคอนกรีตเสริมเหล็ก ในภาพรวมมีความเสียหายน้อยกว่าอาคารแบบดั้งเดิม

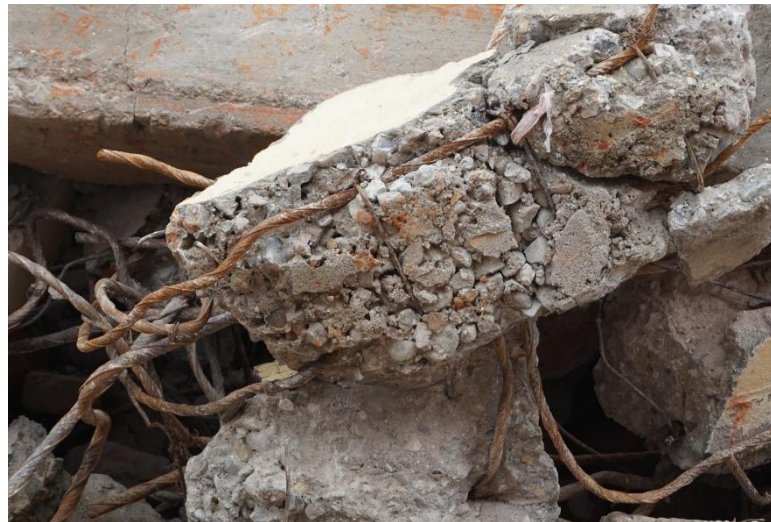
รูปที่ 95 ลักษณะการก่อสร้างอาคารด้วยวัสดุที่ไม่มีคุณภาพ

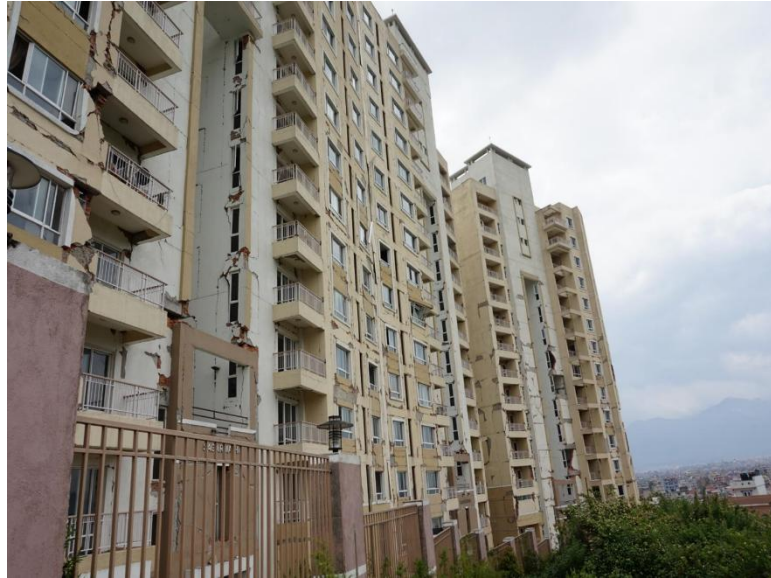
รูปที่ 96 อาคารสูงได้รับความเสียหายจากแผ่นดินไหว

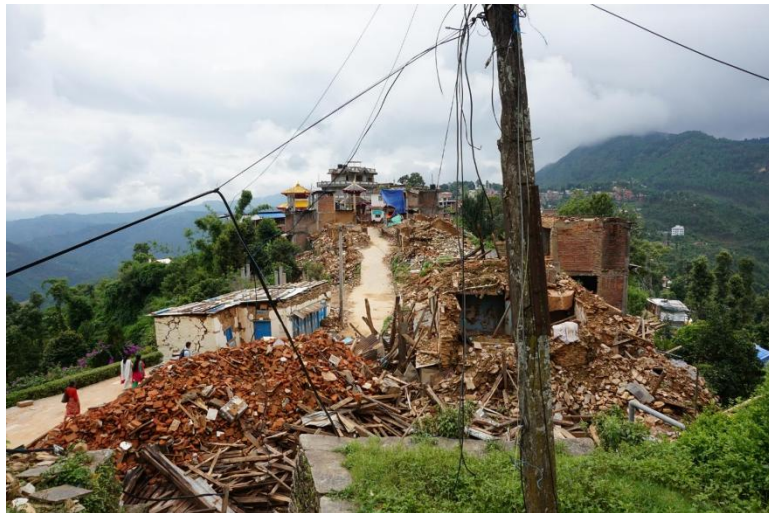
รูปที่ 99 หมู่บ้านได้รับความเสียหายจากเหตุ aftershock

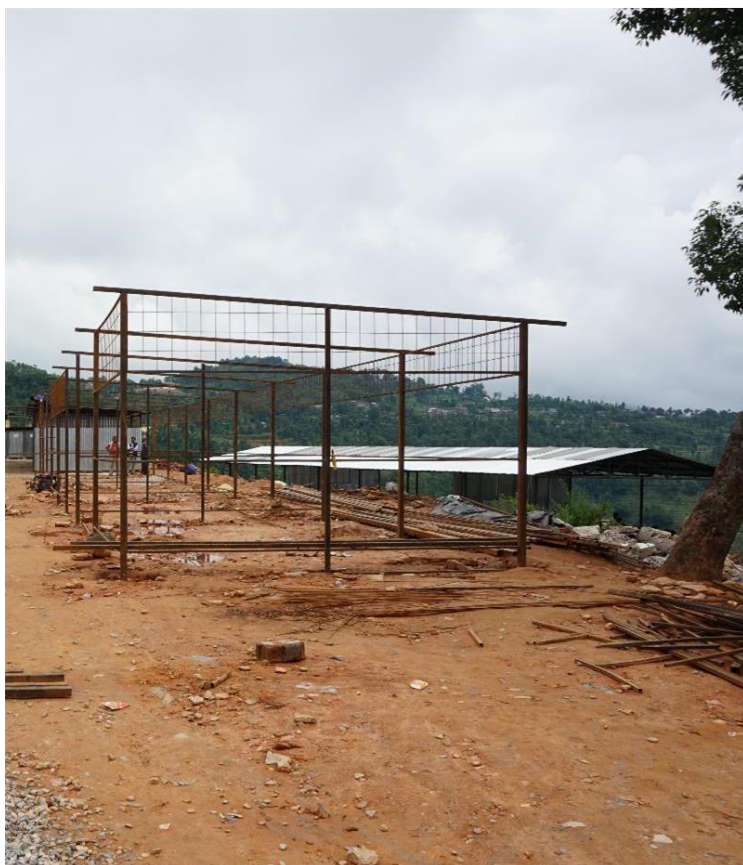
ส่วนการดำเนินการหลังการเกิดแผ่นดินไหว จากการลงพื้นที่พบว่าหลังจากเกิดเหตุการณ์แผ่นดินไหวจะเกิดความวุ่นวายขึ้นในช่วงต้น ในกรณีที่มีแผ่นดินไหวขนาดใหญ่ ผู้ที่ได้รับผลกระทบจะมีเป็นจำนวนมากดังนั้นการวางแผนการอพยพและที่ตั้งพักพิงชั่วคราว จึงมีความสำคัญอย่างยิ่ง (รูปที่ 98) นอกจากนั้นในบางบริเวณหลังจากการเกิดแผ่นดินไหวครั้งแรกแล้ว ผู้คนไม่สามารถอพยพออกจากอาคารที่ได้รับความเสียหายได้ ทำให้เมื่อเกิดเหตุแผ่นดินไหว aftershock ตามมาอาคารหลายหลังจึงพังถล่มลง (รูปที่ 99) การก่อสร้างอาคารที่สามารถใช้เป็นที่พักพิงที่มีความปลอดภัยในระดับชุมชนหรือตำบลและอำเภอที่อยู่ในพื้นที่ที่มีความเสี่ยงจึงมีความสำคัญเป็นอย่างยิ่ง การซ่อมแซมและเสริมกำลังอาคารซึ่งดำเนินการหลังจากแผ่นดินไหวจำเป็นต้องดำเนินการโดยวิศวกรและช่างที่มีความชำนาญ เช่นเดียวกับอาคารทดแทนชั่วคราวต่างๆ เมื่อมีการใช้อาคารไปเป็นเวลาหนึ่ง ก็จะมีแนวโน้มที่อาคารเหล่านั้นจะถูกใช้เป็นอาคารถาวรในที่สุด ดังนั้นจึงควรมีการก่อสร้างให้ถูกต้องตามหลักแนวทางปฏิบัติที่ถูกต้องตั้งแต่ครั้งแรก ลักษณะอาคารที่เห็นอาคารชั่วคราวที่เห็นหลายหลายอาคารในประเทศเนปาล มีลักษณะที่ยังไม่มีความปลอดภัยเพียงพอ (รูปที่ 100)

รูปที่ 100 ลักษณะอาคารโรงเรียนชั่วคราวในประเทศเนปาล
