โครงการการพัฒนาระบบแจ้งเตือนภัยแผ่นดินไหวสำหรับ  
ประเทศไทย

โดย...ธีรพันธ์ อรรถมรัตน์

มหาวิทยาลัยมหิดล

พฤษภาคม 2559

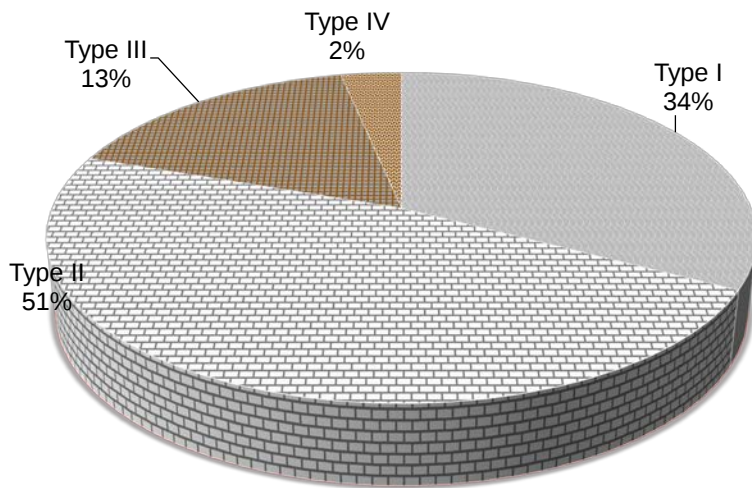
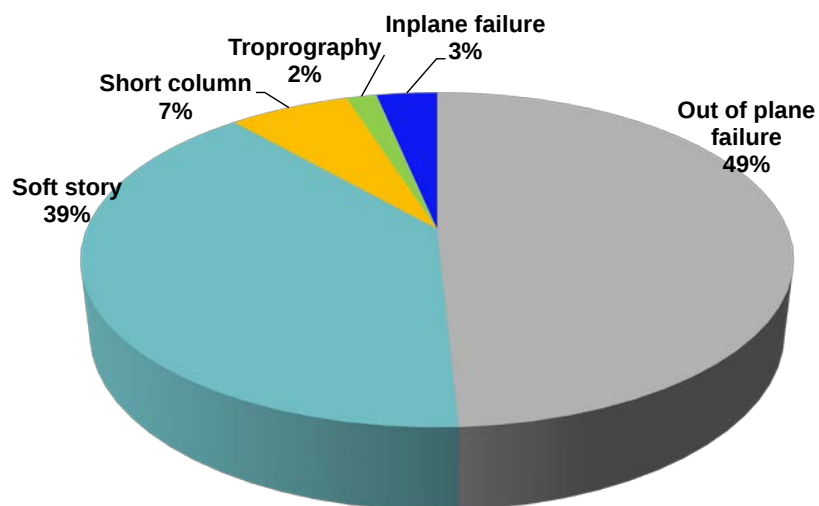
รูปที่ 10 แผนภูมิแสดงสัดส่วนประเภทของอาคารตามลักษณะความเสียหายที่พบ

ประเภทลักษณะโครงสร้างที่ได้รับความเสียหายจากแรงแผ่นดินไหว

แบ่งตามลักษณะของการพัง

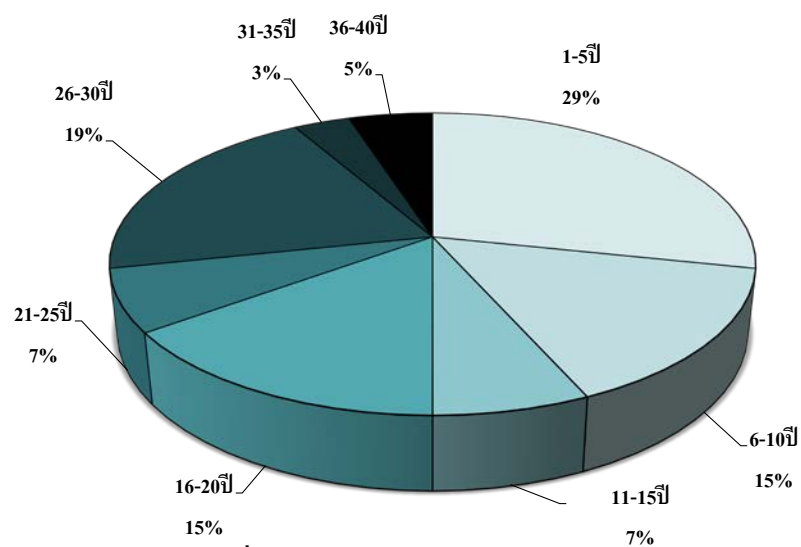
รูปที่ 11 แผนภูมิแสดงความสัมพันธ์ระหว่างลักษณะประเภทสิ่งปลูกสร้างและอายุของสิ่งปลูกสร้าง

กราฟแสดงอายุของที่พักอาศัยที่ได้รับความเสียหายจากแรงแผ่นดินไหว
