## บทที่ 3

### การทดลองเพื่อศึกษาผลของแรงยึดหน่วง และหาแนวทางการซ่อมแซมจุดต่อคาน-เสา

## บทที่ 4

### การทดสอบจุดต่อพื้นอัดแรง-เสานาย่อส่วน

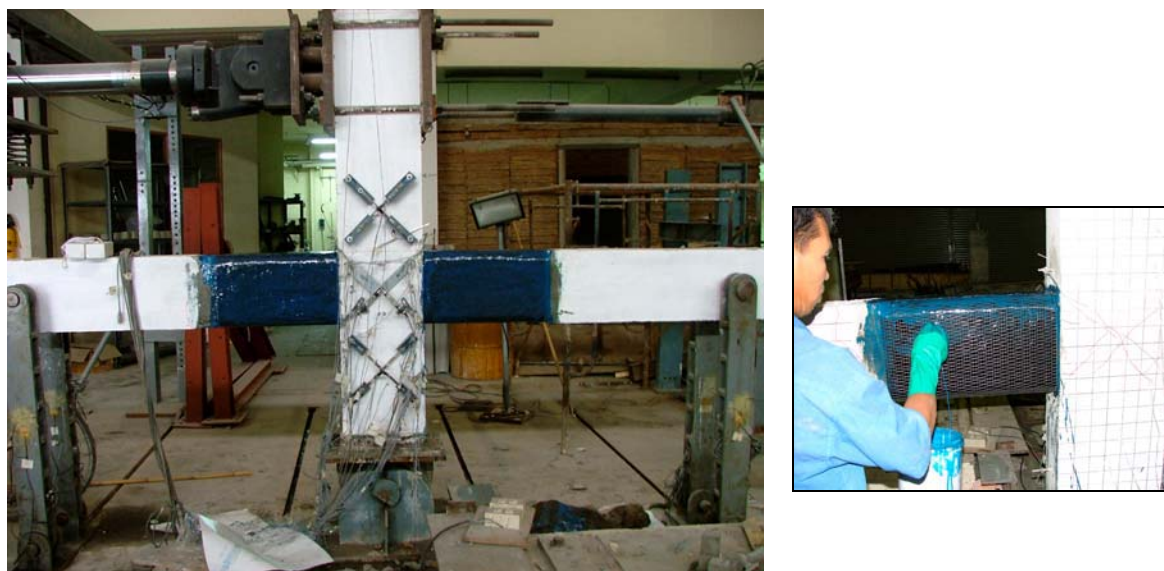
2. Retrofit specimen ชิ้นทดสอบนี้เป็นชิ้นทดสอบที่ได้จากการซ่อมแซมชิ้นทดสอบ Debond specimen ด้วยวัสดุเกรตที่ประเภทไม้หัดตัว และห่อหุ้มด้วยแผ่นคาร์บอนไฟเบอร์ (FRP) ภายหลังถูกแรงกระทำจนตัวอย่างเกิดความเสียหายอย่างมาก

รูป 3.2 แสดงรายละเอียดของชิ้นทดสอบ Retrofit specimen

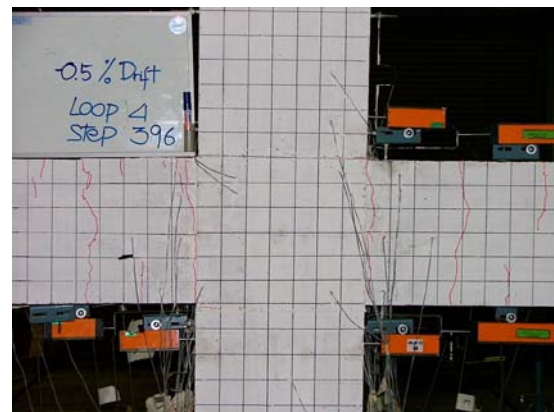
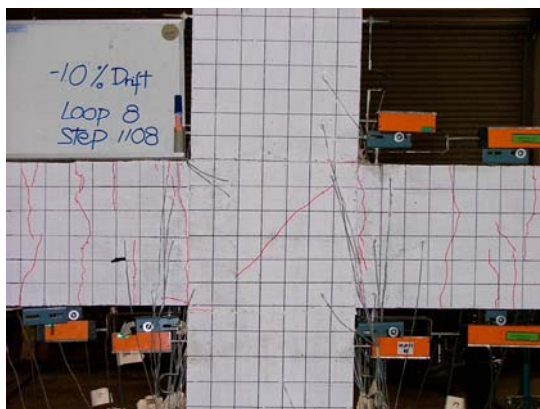
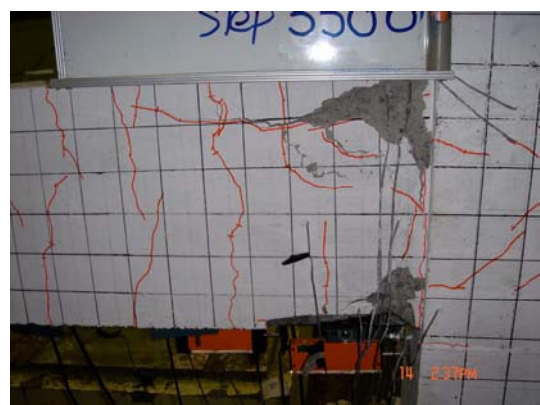
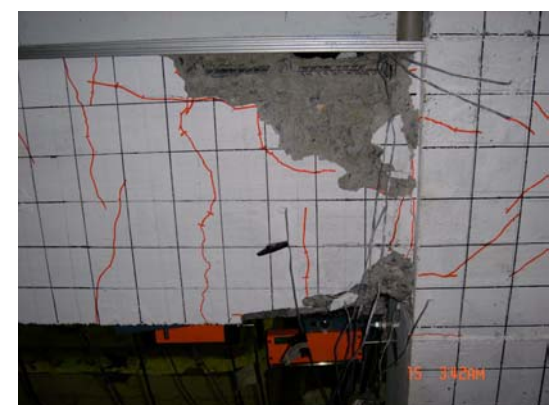
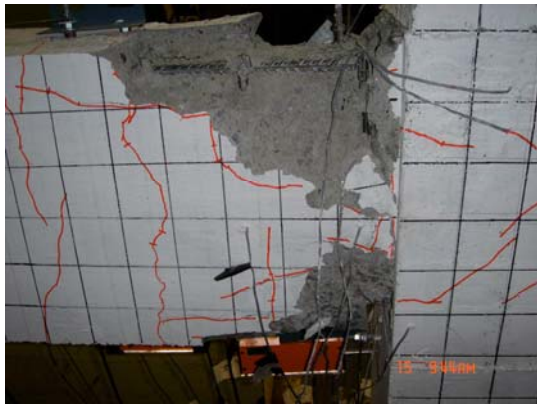
รอบการเคลื่อนตัว  $\pm 0.25\%$

รอบการเคลื่อนตัว  $\pm 0.50\%$

รอบการเคลื่อนตัว  $\pm 1.0\%$

รอบการเคลื่อนตัว  $\pm 1.25\%$

รอบการเคลื่อนตัว  $\pm 1.50\%$

รอบการเคลื่อนตัว  $\pm 1.75\%$

รอบการเคลื่อนตัว  $\pm 3.00\%$

รอบการเคลื่อนตัว  $\pm 4.00\%$

รอบการเคลื่อนตัว  $\pm 5.00\%$

รอบการเคลื่อนตัว  $\pm 6.00\%$

| ระยะเคลื่อนตัว<br>สัมพัทธ์ | การสังเกตรอยร้าว |
|---|---|
| ( $\pm 0.25\%$ )<br>ในรอบที่ 1-2 | รอยร้าวแรกที่เริ่มสังเกตได้เป็นรอยร้าวคดด้านบนของคานเกิดที่หน้าเสา ความยาวของรอยร้าวได้วิ่งมาถึงกลางคาน เมื่อให้แรงสลับทิศรอยร้าวจะปรากฏในทิศทางตรงกันข้าม ดังแสดงในรูป |
| ( $\pm 0.5\%$ )<br>ในรอบที่ 3-4 | เกิดรอยร้าวคดมากขึ้นที่หลังคาน และท้องคานอีกฝั่งหนึ่ง เมื่อออกแรงกระทำมากขึ้นจะพบว่ารอยร้าวขยายยาวมากขึ้นตามแรงที่มากกระทำ แต่ไม่พบรอยร้าวทแยงในจุดต่อดังแสดงในรูป |
| ( $\pm 1.0 \%$ )<br>ในรอบที่ 7-8 | เกิดรอยร้าวทแยงแรกที่บริเวณจุดต่อในรอบที่ 7 ดังแสดงในรูป และเริ่มปรากฏรอยร้าวปริในแนวนอนขนานกับเหล็กคานบริเวณมุมคาน |

| | คานเกิดที่บริเวณมุมคานทั้ง 4 มุม ดังแสดงในรูป |
| ( $\pm 6.0$ %)<br>ในรอบที่ 29 | การทดสอบเสร็จสิ้นที่ระยะเคลื่อนตัวสัมพัทธ์ = $\pm 6.0\%$ รูปแสดงภาพถ่ายขึ้นทดสอบหลังเสร็จสิ้นการทดสอบเสร็จสิ้นการทดสอบ |

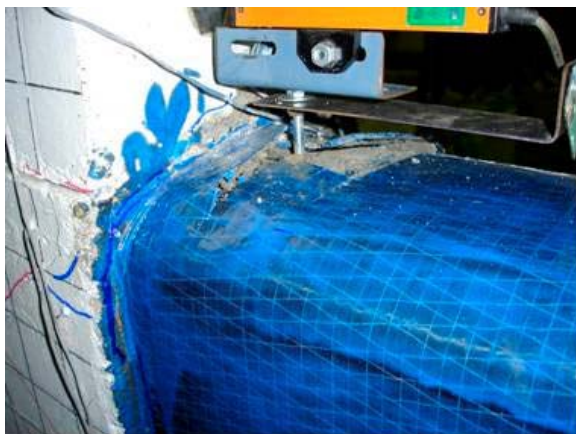
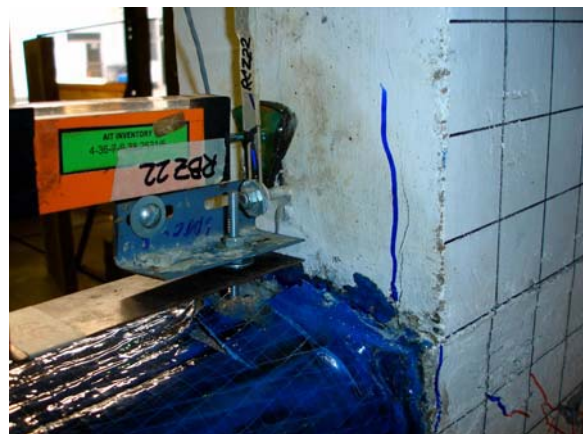
รอบการเคลื่อนตัว  $\pm 3.0$  %

รอบการเคลื่อนตัว  $\pm 5.00$  % (แผ่น FRP ด้านบน ขาด)

รอบการเคลื่อนตัว  $\pm 5.00\%$  (แผ่น FRP ด้านล่าง ขาด)

รอบการเคลื่อนตัว  $\pm 5.00\%$  (คอนกรีตบริเวณจุดต่อ  
กะเทาะ)

รอบการเคลื่อนตัว  $\pm 6.00\%$  (คอนกรีตบริเวณจุดต่อ  
กะเทาะ)

| <p>(<math>\pm 5.0</math> %)<br/> ในรอบที่ 27-28</p> | <p>ที่ +5.0 % drift ในรอบสอง เกิดความเสียหายขึ้นหลายอย่าง</p> <ol style="list-style-type: none"> <li>1. แผ่น FRP ที่อยู่บริเวณคานด้านขวา นึกขาดลงมาจนเห็นคอนกรีต Non-shrink ที่<br/> นึกแยกออกจากกัน (pull out crack) ในขณะที่เนื้อคานคอนกรีตแน่นอยู่</li> <li>2. และแผ่น FRP นึกขาดท้องคานด้านซ้ายมือ</li> <li>3. แผ่น FRP นึกขาดหลังคานด้านซ้ายมือ</li> <li>4. รอย Crack ทแยงมุมใน joint กว้างมากขึ้น เค้นชัดขึ้น</li> </ol> <p>ที่ -5.0 % drift ในรอบแรก คอนกรีตที่คานเริ่มกระเทาะหลุดออกมากขึ้นแต่การกระเทาะ<br/> หลุดออกมีลักษณะเหมือนการบดอัดมากกว่า ยังไม่สามารถสังเกตได้ว่าคอนกรีตที่อยู่<br/> แกนกลางรอยต่อถูกบดอัดหรือไม่</p> <p>ที่ +5.0 % drift ในรอบสอง รอยร้าวทแยงเด่นมากขึ้นมาและได้ลามเข้าไปในเสา นอก<br/> จากนี้ที่ขอบเสาเกิดการกระเทาะมากด้วย</p> <p>ที่ -5.0 % drift ในรอบสอง คอนกรีตกระเทาะตามแนวรอยร้าวทแยงมาก และในคาน<br/> คอนกรีตก็ร่อนออกมาแต่ยังไม่น่าเป็นรอยร้าวเนื่องจาก Splitting crack</p> |
| <p>(<math>= \pm 6.0</math> %)<br/> ในรอบที่ 29</p> | <p>ที่ +6.0 % drift ในรอบแรก คอนกรีตภายใน รอยต่อถูกบดอัด กระเทาะออกมาจนเห็น<br/> เหล็กยื่นของเสา ในขณะที่คานคอนกรีตยังไม่ปรากฏรอยร้าวเนื่องจาก Splitting Crack<br/> การทดสอบเสร็จสิ้นที่ระยะเคลื่อนตัวสัมพัทธ์ = <math>\pm 6.0</math> %</p> |

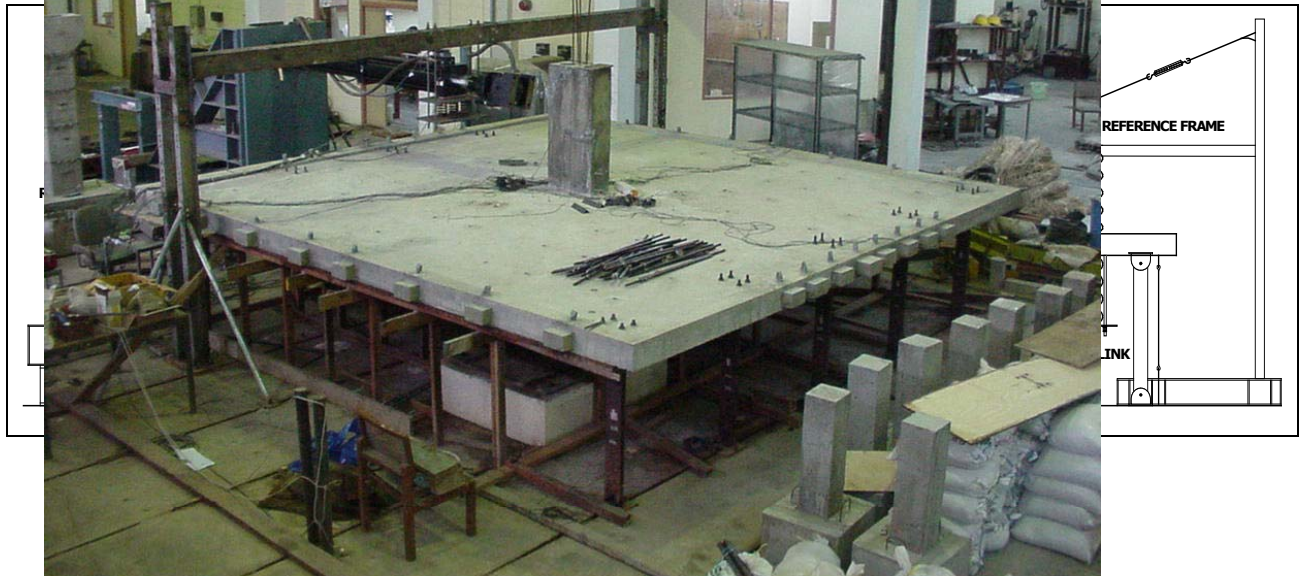
รูป 4.7 ภาพถ่ายการเตรียมชิ้นทดสอบในห้องปฏิบัติการ
