## รายงานวิจัยฉบับสมบูรณ์

โครงการ บ้านพักอาศัยพื่นถิ่นกับความสามารถในการรับมือต่อความ  
เสี่ยงจากผลกระทบของการเปลี่ยนแปลงภูมิอากาศ: กรณีศึกษา  
ชุมชนริมน้ำ อ.เสนา จ.พระนครศรีอยุธยา

**Vernacular Houses and Coping Capacity to Impact of Climate  
Change: A Case Study of Riparian Community in Sena District,  
Phranakhon Si Ayutthaya Province**

โดย ผู้ช่วยศาสตราจารย์ ดร.ธาริณี รามสูต และ ดร.ประติมา นิ่มเสมอ

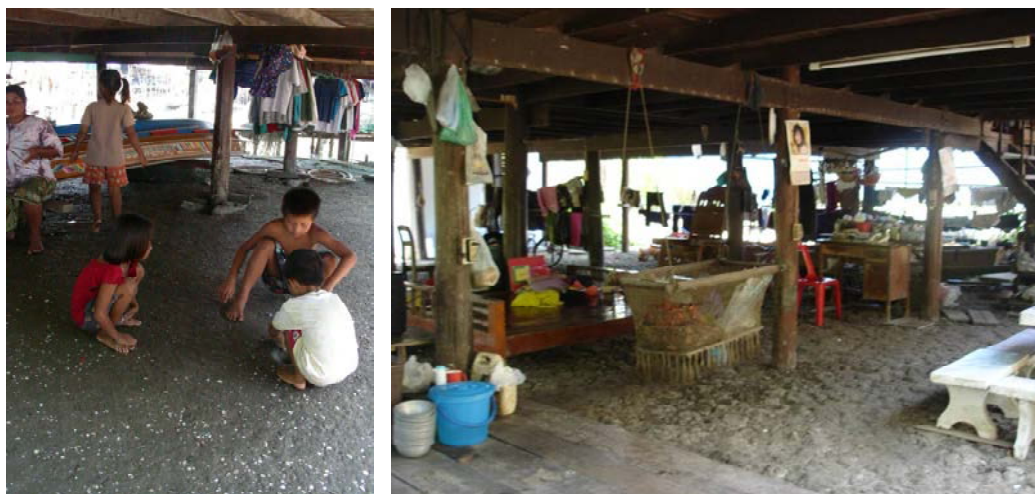
รูปที่ 2.6 ใต้ถุนของเรือนไทยเดิม อ.อัมพวา จ.สมุทรสงคราม และ อ.เสนา จ.พระนครศรีอยุธยา

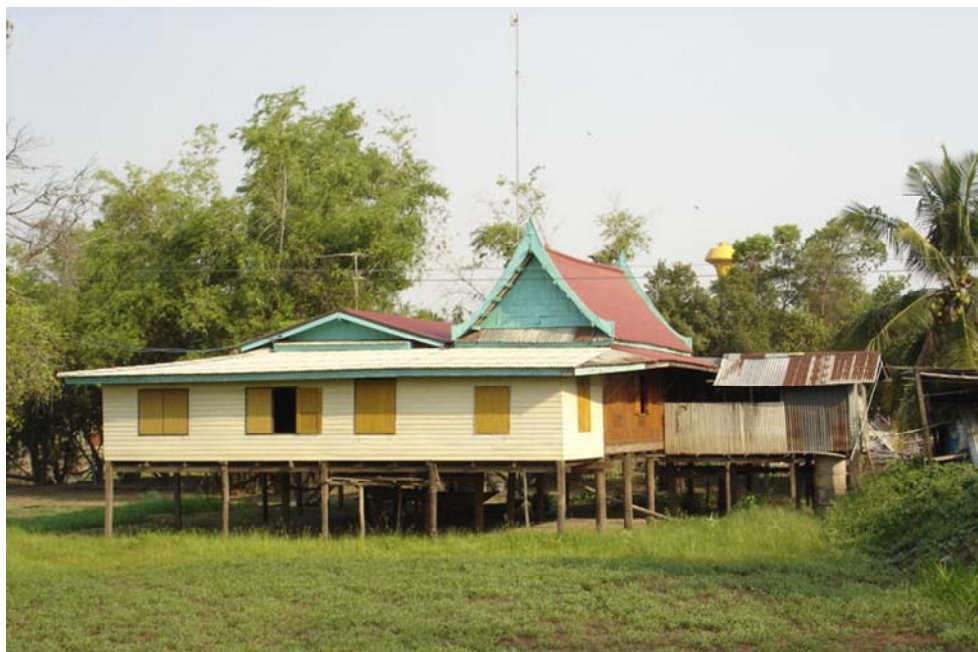
รูปที่ 2.8 เรือนไทยปรับปรุง อ.เสนา จ.พระนครศรีอยุธยา

“เรือนไทยปรับปรุง” มักเป็นการต่อเติมเรือนไทยเดิมที่มีอยู่ โดยใช้วัสดุและเทคโนโลยีอุตสาหกรรม เช่น สังกะสี ไม้แปรรูป ตะปู เข้าแทนที่เทคนิคและวัสดุแบบดั้งเดิม การเปลี่ยนแปลงทางกายภาพหลักๆคือ การคลุมชานด้วยหลังคาสังกะสี ที่มีลักษณะเตี้ยแอ่น ถ้ามองในแง่การใช้พื้นที่ การคลุมชานมีประโยชน์คือ ทำให้เกิดพื้นที่ภายในอาคารที่กว้างขวางขึ้น พื้นที่กว้างภายในเรือนนี้สามารถแบ่งโดยใช้เฟอร์นิเจอร์หรือฉากกั้น เกิดเป็นพื้นที่ส่วนตัวของสมาชิกในครอบครัว ซึ่งในเรือนไทยเดิมแทบจะไม่มี การเปลี่ยนแปลงทางกายภาพนี้ตอบสนองการเปลี่ยนแปลงทางด้านสังคมที่ความเป็นส่วนตัวมีความสำคัญมากขึ้นในสังคมชนบทสมัยใหม่ แต่ในขณะเดียวกันก็เปลี่ยนลักษณะพื้นที่อยู่อาศัยจากเดิมที่เป็นชานโล่ง โปร่ง แสงและลมผ่านได้ดี กลายมาเป็นบริเวณภายในบ้านที่ค่อนข้างมืด ทึบและร้อน แต่ความสมัยใหม่ก็ช่วยแก้ปัญหาได้โดยการใช้ไฟฟ้าแสงสว่างและพัดลม ส่วนใต้ถุนในยุคแรกนี้ยังไม่มี การเปลี่ยนแปลงที่ชัดเจน

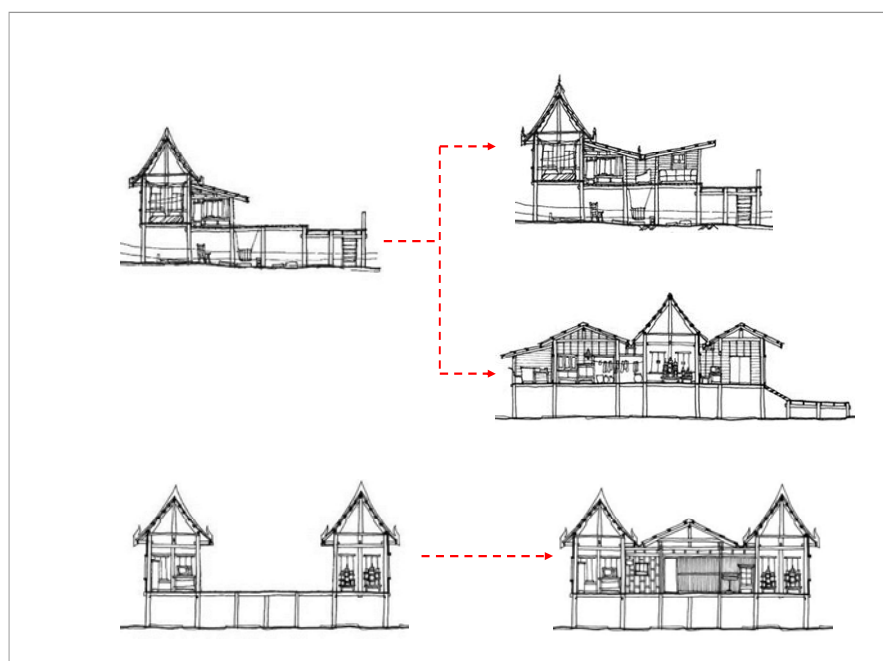
รูปที่ 2.10 ตัวอย่างการปรับปรุงเรือนไทยเดิมโดยกลุ่มนอกخان อ.เสนา จ.พระนครศรีอยุธยา  
และ อ.อัมพวา จ.สมุทรสงคราม

การต่อเติมเรือนไทยเดิมโดยวิธีคลุมชานนี้มีหลายรูปแบบ เช่น เรือนไทยอยู่ด้านหลังต่อเติมคลุมชานด้านหน้า หรือเรือนไทยเดิมอยู่ตรงกลาง ทำหลังคาคลุมพื้นที่เพิ่มทั้งสองข้าง (รูปที่ 2.10)

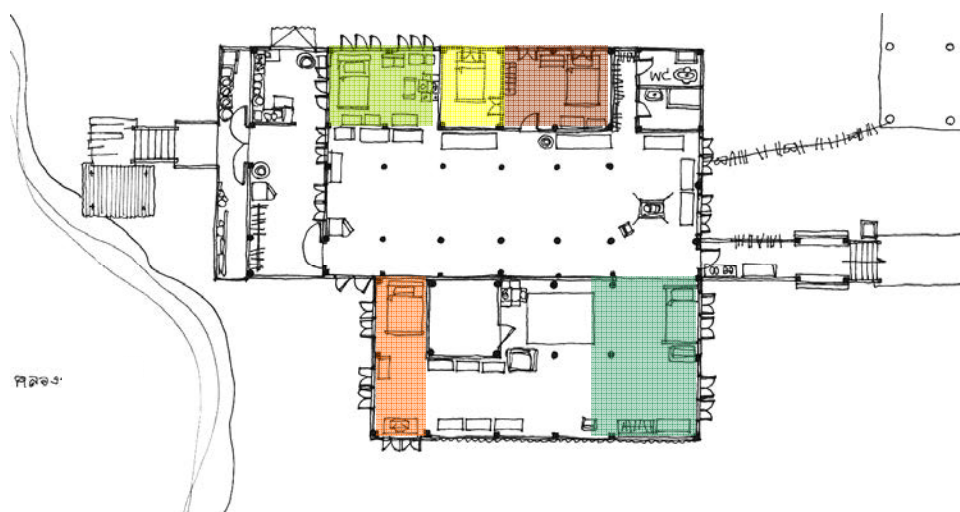
รูปที่ 2.12 ผังชั้นบนแสดงการกั้นพื้นที่ชั่วคราวในเรือนไทยปรับปรุง อ.เสนา จ.พระนครศรีอยุธยา

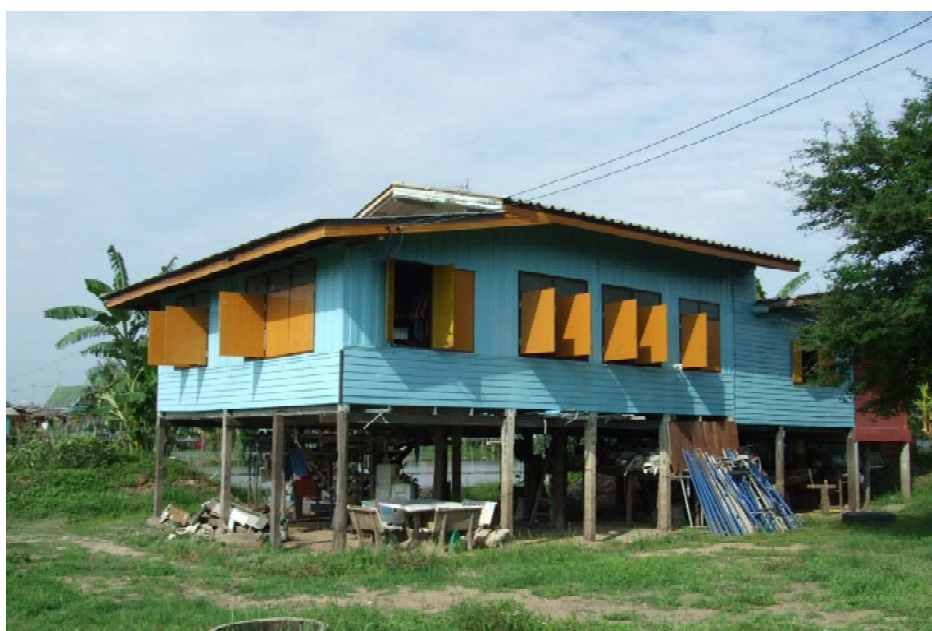
รูปที่ 2.13 เรือนทรงบังกะโล อ.เสนา จ.พระนครศรีอยุธยา

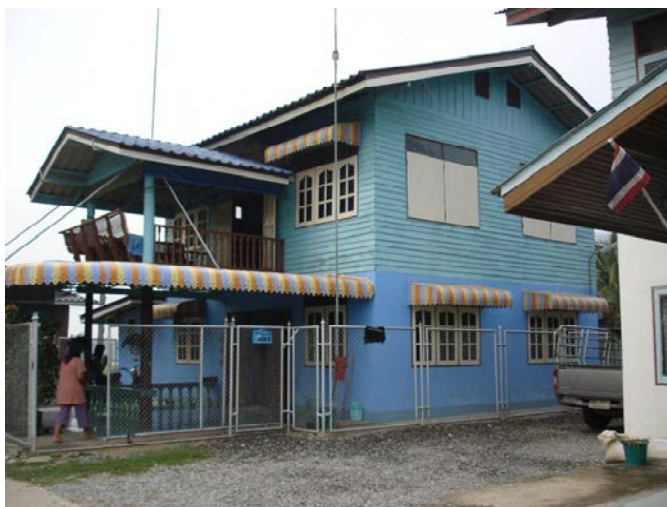
รูปที่ 2.15 บ้านทรงบังกะโลสองชั้น อ.เสนา จ.พระนครศรีอยุธยา

วิวัฒนาการอีกขั้นของบ้านริมน้ำคือ “บ้านทรงบังกะโล” ครึ่งปูนครึ่งไม้ ชั้นล่างมีผนัง ไม้เปิดโล่งเป็นใต้ถุน ส่วนชั้นบนเป็นไม้ แบ่งเป็นห้องนอนส่วนตัวของสมาชิกในครอบครัว ส่วนใหญ่เป็นบ้านของครอบครัวเดี่ยวที่ประกอบด้วยพ่อแม่ลูก

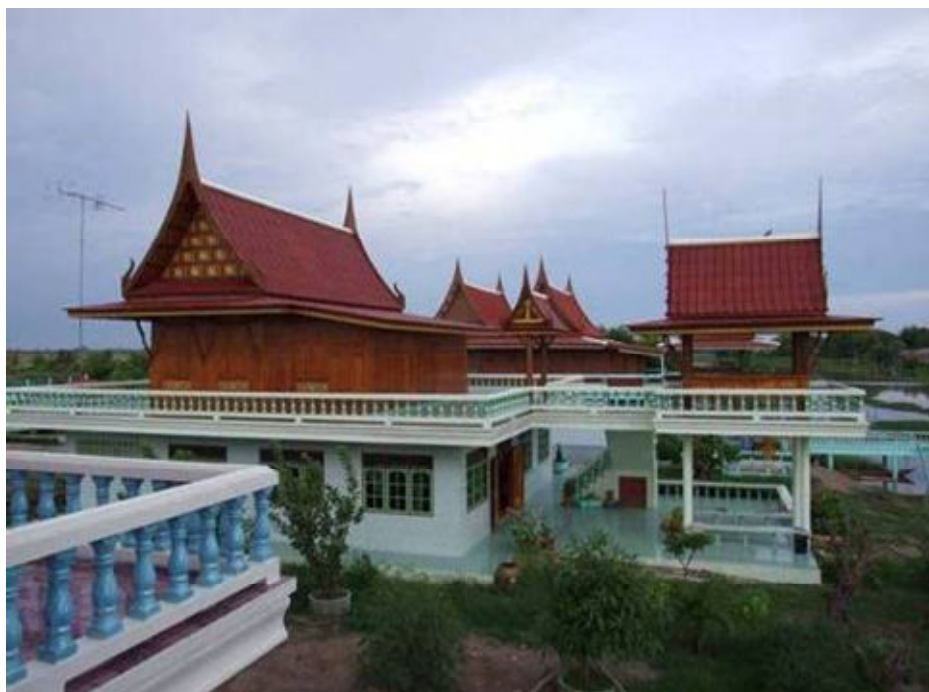
รูปที่ 2.18 บ้านทรงไทยใหม่ อ.เสนา จ.พระนครศรีอยุธยา

บ้านแบบนี้พบเห็นได้ทั้งริมน้ำและริมถนนลักษณะทางกายภาพ เป็นบ้านสองชั้น ชั้นล่างเป็นโครงสร้างคอนกรีตก่ออิฐถือปูน ชั้นบนเป็นเรือนไทยไม้ ถึงแม้ว่าบ้านแบบนี้จะไม่ใหม่ในกรุงเทพฯ โดยมีการสร้างตั้งแต่ประมาณพ.ศ.2510 (นุกูล ชมภูนิช, 2530) แต่สำหรับชุมชนชายน้ำที่ทำการศึกษา บ้านแบบนี้กำลังเป็นที่นิยมและเพิ่มจำนวนขึ้นเร็วกว่าแบบอื่น

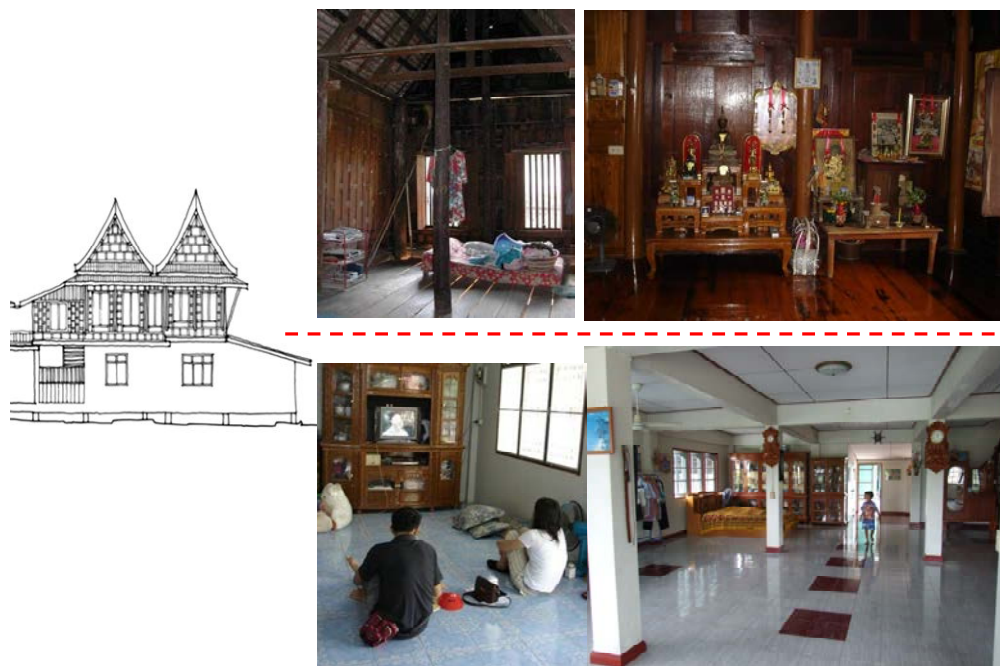
รูปที่ 2.22 การใช้พื้นที่ภายในชั้นบนและชั้นล่างของบ้านทรงไทยใหม่ อ.เสนา จ.พระนครศรีอยุธยา

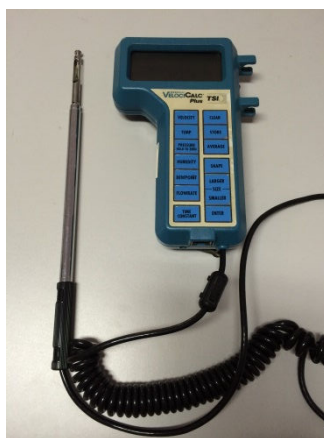
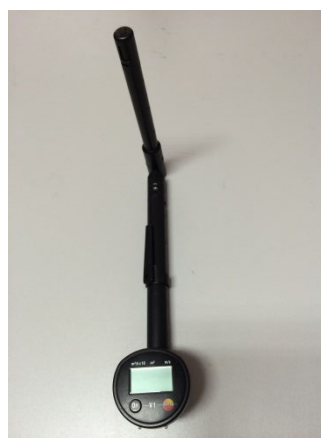
**รูปที่ 4.3 เครื่องมือที่ใช้ในการวัดอุณหภูมิ ความชื้นสัมพัทธ์ และความเร็วลม (ก) VelociCalc Plus และ (ข) Testo 405-V1 Measuring stick**

3) สํารวจเก็บข้อมูลเกี่ยวกับสภาพทางอุณหภูมิ(Thermal Conditions)ในบ้านพักอาศัยในพื้นที่ศึกษา เพื่อศึกษาความสบายทางอุณหภูมิภายในบ้านพักอาศัย ซึ่งทำโดยการวัดอุณหภูมิอากาศ ความชื้นสัมพัทธ์ และความเร็วลมภายในบ้านพักอาศัยในชุมชนริมน้ำ เทียบกับอุณหภูมิอากาศ ความชื้นสัมพัทธ์ และความเร็วลมภายนอกอาคาร ณ เวลาเดียวกัน เพื่อเปรียบเทียบว่าสภาพอากาศภายในบ้านพักอาศัยแต่ละหลังเป็นอย่างไร และรูปแบบของบ้านพักอาศัยสามารถช่วยส่งเสริมความน่าสบายทางอุณหภูมิมากขึ้นได้อย่างไร เนื่องจากการวัดอุณหภูมิในบ้านหลังกลุ่มตัวอย่างจำนวน 146 หลัง ไม่สามารถวัดได้ในวันและเวลาพร้อมกัน ด้วยข้อจำกัดด้านจำนวนเครื่องมือที่ใช้ในการวัดและการเข้าถึงบ้านพักอาศัยแต่ละหลัง ดังนั้นจึงใช้การวัดสภาพอากาศในบ้านพักอาศัยแต่ละหลังเปรียบเทียบกับสภาพอากาศภายนอกในขณะเดียวกันแทนการแสดงอุณหภูมิภายในบ้านพักอาศัยต่าง ๆ แต่เพียงอย่างเดียว เพื่อให้สภาพอากาศภายนอกบ้านพักอาศัยในชุมชนคล้ายคลึงกันมากที่สุดเพื่อความสะดวกในการเปรียบเทียบในการดำเนินงานจึงวัดอุณหภูมิ ความชื้นสัมพัทธ์ และ ความเร็วลมของบ้านในชุมชน ในช่วงระยะเวลาประมาณ 12.00-14.00 น. ในช่วงเดือนมกราคมของปี พ.ศ. 2556 การวัดอุณหภูมิ ความชื้นสัมพัทธ์ และความเร็วลมใช้เครื่องมือ VelociCalc Plus และ Testo 405-V1 Measuring stick ดังรูปที่ 4.3 (ก) และ (ข)

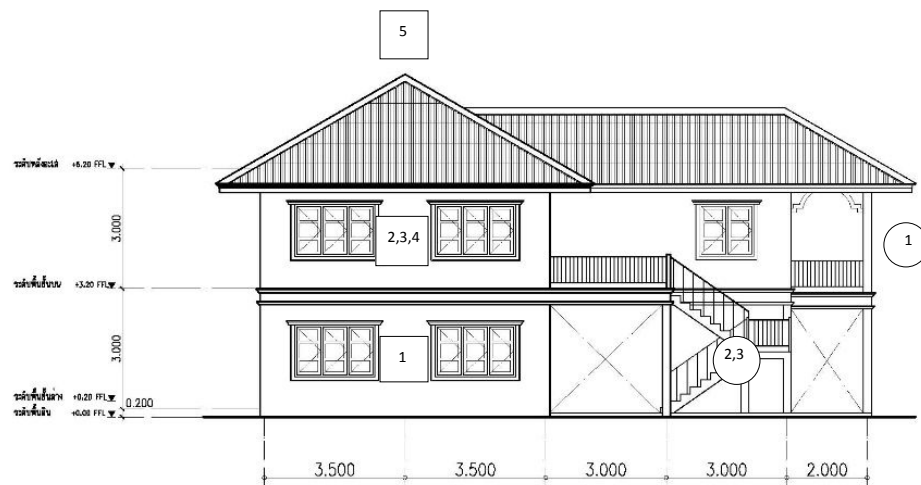
รูปที่ 6.8 รูปด้านแสดงข้อได้เปรียบและข้อจำกัดของ บ้านปูนสองชั้น

- (1) ไม่มีใต้ถุน ทำให้ตัวบ้านขวางกระแสน้ำ อาจเกิดความเสียหายได้ง่ายจากกระแสน้ำท่วม
- (2) วัสดุผนังก่ออิฐฉาบปูน อมความชื้นจากน้ำท่วม แห้งยาก เกิดปัญหาเชื้อราได้ โดยเฉพาะหากปิดกระเบื้องที่ผนัง และผนังชั้นอาจทำให้เกิดปัญหากระเบื้องร่อนออกมาได้
- (3) บ้านปูนเก็บสะสมความร้อน จึงมีอุณหภูมิภายในบ้านค่อนข้างสูง
- (4) ผนังบ้านทึบตัน ทำให้การระบายอากาศได้ไม่สะดวกนัก ความชื้นสูง
- (5) หลังคาเตี้ยแบน ทำให้มีพื้นที่ใต้หลังคาน้อยในการระบายความร้อน ความร้อนแผ่จากหลังคาลงมายังตัวบ้านได้ง่าย โดยเฉพาะหากไม่มีฝ้าเพดาน

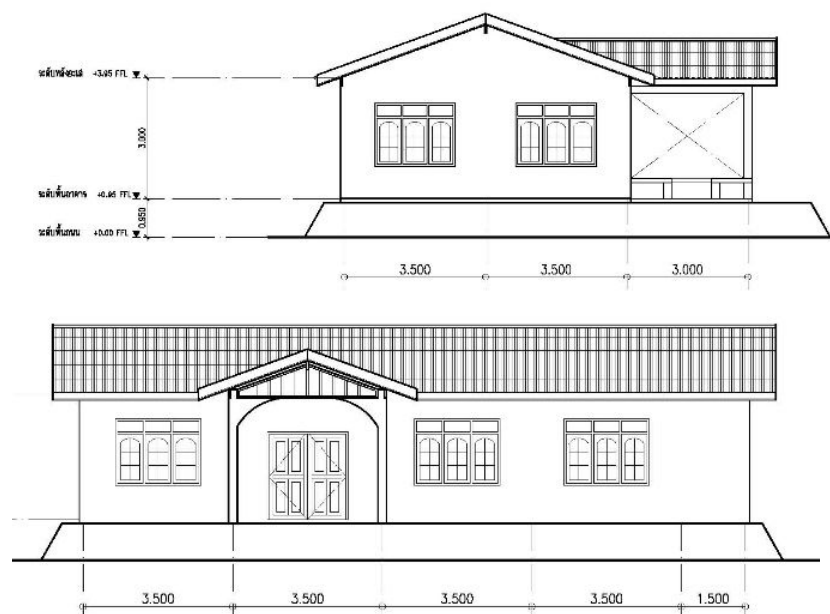
รูปที่ 7.10 รูปด้านบ้านปูนชั้นเดียวทั่วไปในปัจจุบัน

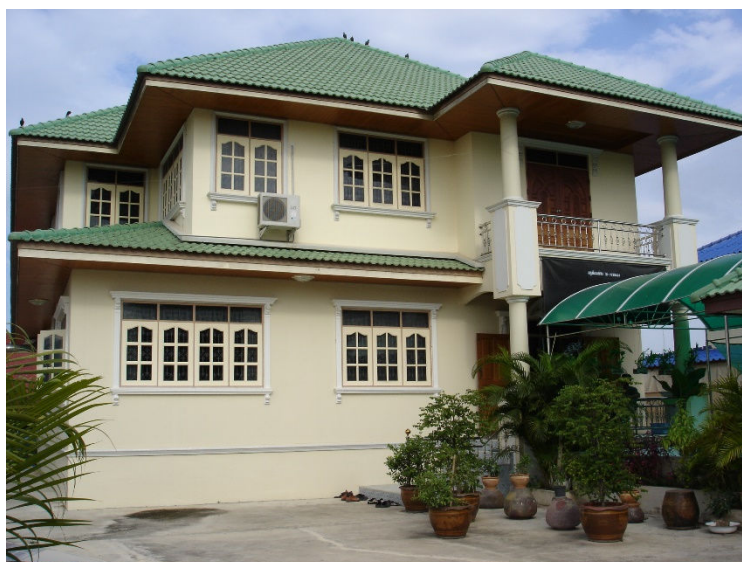
รูปที่ 7.15 บ้านปูนสองชั้นทั่วไปในปัจจุบัน

บ้านปูนสองชั้น ได้ข้อดีของความแข็งแรงของโครงสร้างคอนกรีต แต่บ้านปูนสองชั้นจะร้อนในตอนหัวค่ำเนื่องจากผนังปูนคายความร้อนที่สะสมมาตอนกลางวัน

บ้านชนิดนี้ หากน้ำท่วมความเสียหายอาจไม่มากนักเนื่องจากโครงสร้างเป็นคอนกรีต เมื่อน้ำลดสามารถทำความสะอาดและเข้าอยู่ได้เช่นเดิม แต่ต้องก่อสร้างถูกต้องตามมาตรฐานวิศวกรรม

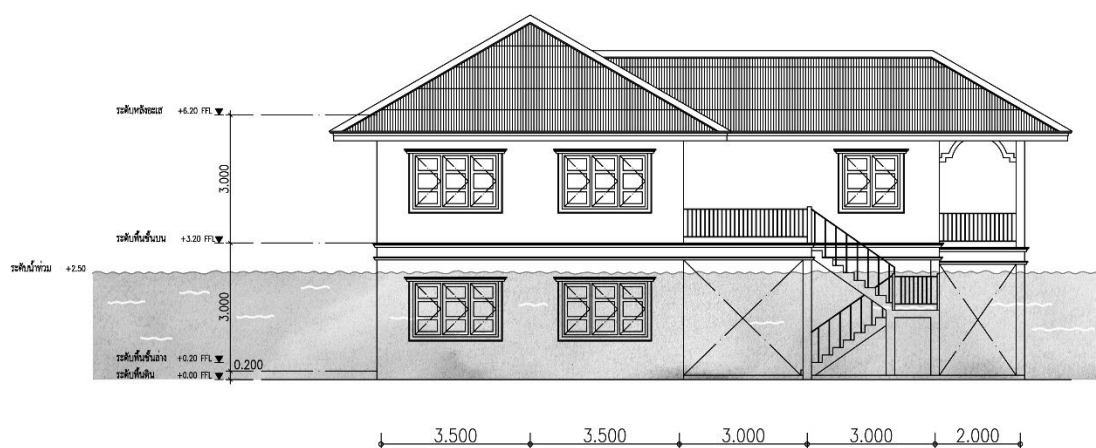
รูปที่ 7.17 บ้านปูนสองชั้นเมื่อน้ำท่วมสูง 2.50 เมตร

หากจะสร้างบ้านที่เป็นบ้านปูนสองชั้นและให้สามารถรับมือกับน้ำท่วมได้ในอนาคต 25 ปีข้างหน้า ควรคำนึงถึงสิ่งต่างๆดังนี้ พื้นชั้นบนควรสูงจากระดับพื้นดินปกติมากกว่า 2.50 เมตรขึ้นไป พื้นชั้นบนนี้จะเป็น ส่วนที่พ้นจากน้ำท่วมและสามารถใช้งานได้ในระหว่างที่น้ำท่วมขัง ซึ่งบ้านปูนสองชั้นส่วนใหญ่สร้างบนพื้นดิน ถมและพื้นชั้นบนอยู่สูงกว่าระดับ 2.50 เมตรอยู่แล้ว สำหรับบ้านที่สร้างแล้ว ก็คงต้องปล่อยไว้เช่นนั้น เพราะ การจะยกบ้านโครงสร้างคอนกรีตให้สูงขึ้นจะไม่คุ้มค่า

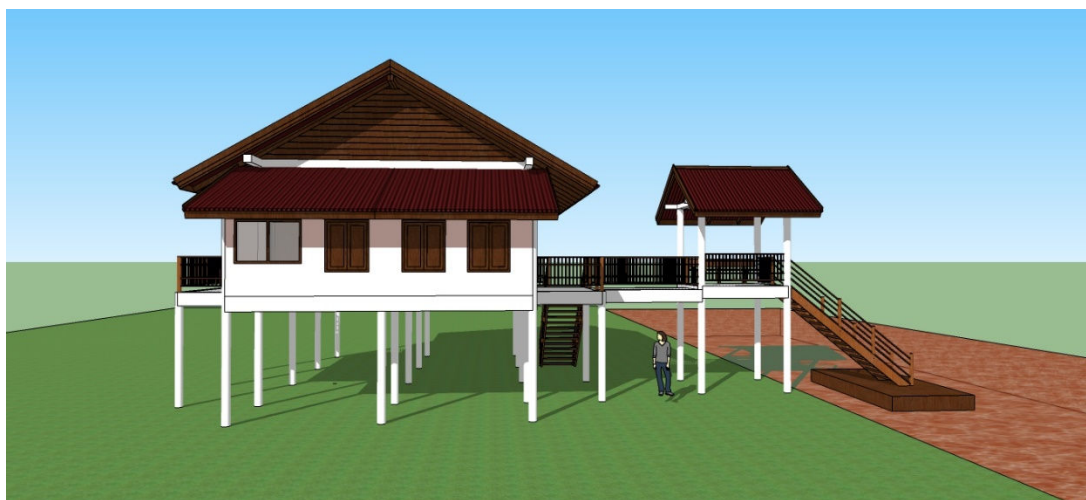
ดังนั้นเมื่อเปรียบเทียบบ้านทุกแบบในพื้นที่ศึกษาแล้ว อาจสรุปได้ว่าบ้านที่เหมาะสมสำหรับการรับมือกับน้ำท่วม 2.50 เมตร ในอนาคตคือบ้านคอนกรีตเสริมเหล็กมีใต้ถุนนี้

รูปที่ 7.22 บ้านปูนชั้นเดียวมีใต้ถุนสร้างสูงกว่า 2.50 เมตร

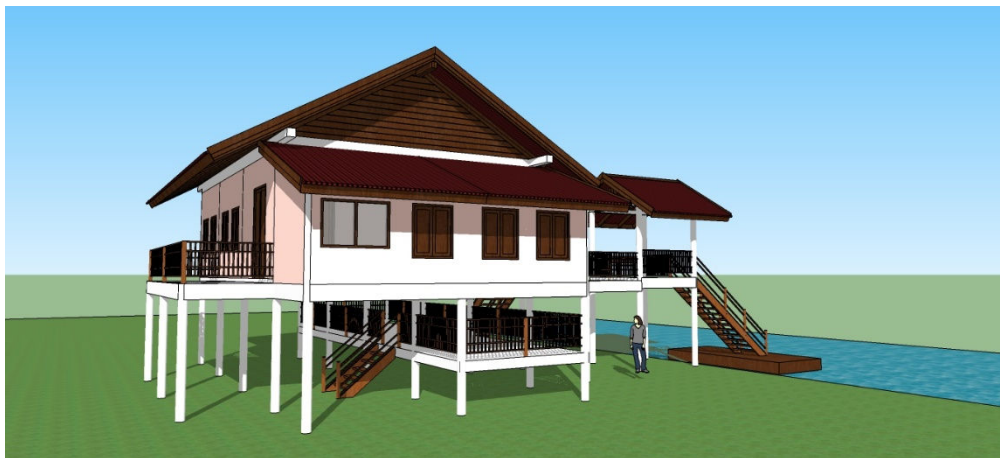
แต่ถ้ารู้สึkB้านมีใต้ถุนสูงเกินไป สามารถทำยกพื้นขึ้นมาจากระดับพื้นดิน ให้สูงประมาณ 1.40 เมตร คล้ายชั้นลอยอยู่บริเวณใต้ถุน เป็นการเพิ่มพื้นที่ใช้สอย อาจปรับเป็นที่นั่งเล่น รับแขก หรือเก็บของได้ ซึ่งพื้นที่ส่วนนี้จะอยู่เหนือน้ำท่วมในระดับปกติ (1.27 เมตร) แต่จะใช้การไม่ได้ถ้าน้ำท่วมสูงกว่านั้น ดังนั้นวัสดุที่ใช้ในส่วนพื้นที่เอนกประสงค์นี้ ควรเป็นวัสดุที่จะไม่ได้รับความเสียหายมากถ้าหากต้องแช่น้ำเป็นเวลานาน และแห้งเร็ว สามารถกลับคืนสู่สภาพเดิมได้ง่าย เช่น พื้นคอนกรีตขัดมัน พื้นปูกระเบื้องหรือพื้นไม้

รูปที่ 7.23 บ้านปูนชั้นเดียวมีใต้ถุนสร้างสูงกว่า 2.50 เมตร อาจเพิ่มพื้นที่เอนกประสงค์ในส่วนใต้ถุน

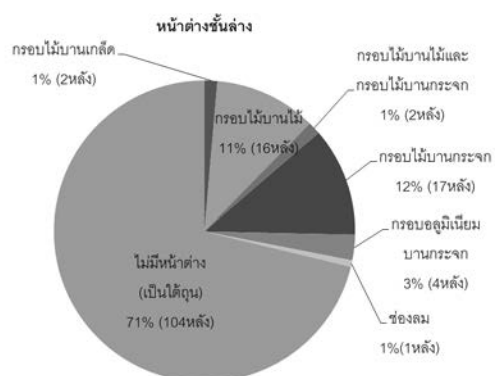
1. พื้น บ้านส่วนใหญ่มีไต้ถุนดังนั้น ส่วนใหญ่พื้นชั้นล่างจึงเป็นพื้นดิน (68%) รองลงมาคือการ  
ทำเป็นพื้นคอนกรีตปูด้วยกระเบื้อง (23%) และพื้นคอนกรีตเปลือย (6%)
2. ผนัง บ้านส่วนใหญ่มีไต้ถุน ดังนั้นส่วนใหญ่จึงไม่มีผนังชั้นล่าง (71%) ตามมาด้วยการทำ  
ผนังก่ออิฐฉาบปูนทาสี (24%) ผนังแบบอื่นๆเป็นเพียงส่วนน้อยมาก
3. หน้าต่าง บ้านส่วนใหญ่ทำชั้นล่างเป็นไต้ถุน ส่วนใหญ่จึงไม่มีหน้าต่างชั้นล่าง (71%) บ้านที่  
มีหน้าต่างชั้นล่างจะเป็นหน้าต่างกรอบไม้บานกระຈ (12%) หรือ กรอบไม้บานไม้ (11%)  
หน้าต่างวัสดุอื่นๆพบน้อยมาก
4. ประตู เนื่องจากชั้นล่างของบ้านส่วนใหญ่เป็นไต้ถุน ส่วนใหญ่จึงไม่มีประตูชั้นล่าง บ้านที่มี  
ประตูชั้นล่างส่วนใหญ่เป็นกรอบไม้และประตูบานไม้ (26%) ประตูวัสดุอื่นๆพบน้อยมาก
5. เพดาน บ้านส่วนใหญ่ไม่ทำฝ้าเพดานชั้นล่าง(85%) มีเพียงส่วนน้อยทำฝ้ายิปซัมบอร์ด  
(12%) หรือไฟเบอร์ซีเมนต์ (3 %) ความสูงระหว่างพื้นชั้นล่างถึงเพดานชั้นล่างเฉลี่ย 2.31  
เมตร

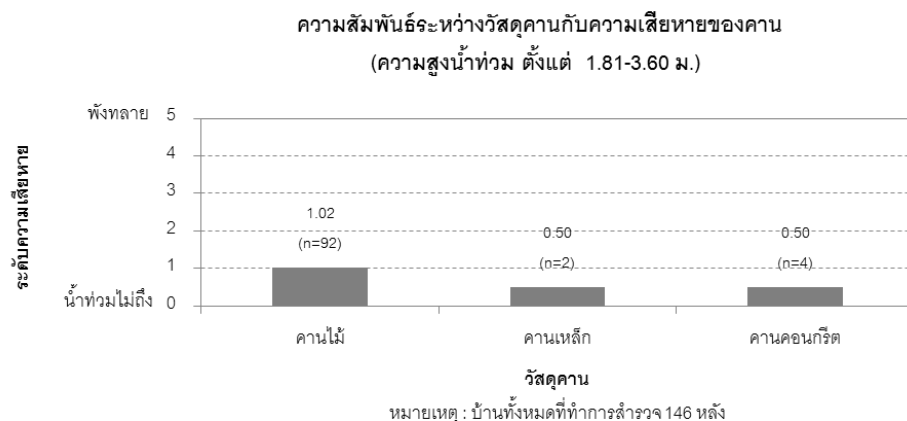
ระดับความเสียหายของคานจะแตกต่างกันไปตามวัสดุคาน โดยพบว่า บ้านที่ใช้คานไม้เกิดความเสียหายมากกว่าคานวัสดุอื่น ในระดับความสูงน้ำท่วมตั้งแต่ 0.00-1.80 เมตร พบว่าความเสียหายเฉลี่ยของคานไม้ประมาณ 0.70 ซึ่งมากกว่าคานคอนกรีต 0.60 คานคอนกรีตชั้นล่างผสมกับคานไม้ชั้นบน 0.33 และคานเหล็กซึ่งมีความเสียหายเฉลี่ยต่ำสุด คือ 0 (รูปที่ ข.37) ในระดับความสูงน้ำท่วมตั้งแต่ 1.81-3.60 เมตร พบว่าความเสียหายคานไม้เฉลี่ยประมาณ 1.02 ซึ่งมากกว่าคานคอนกรีต 0.50 และคานเหล็ก 0.50 (รูปที่ ข.38) อย่างไรก็ตามข้อมูลความเสียหายของคานเหล็กมาจากบ้านจำนวนน้อย ดังนั้นข้อมูลที่ได้อาจคลาดเคลื่อนได้

รูปที่ ข.38 ความสัมพันธ์ระหว่างวัสดุคานกับความเสียหายของคาน (ความสูงน้ำท่วม ตั้งแต่ 1.81-3.60 เมตร)
