#### 4.3.3 การเก็บตัวอย่างน้ำได้ดิน

#### 4.3.4 การดำเนินการทดสอบ

## บทที่ 5

### ผลการทดสอบ

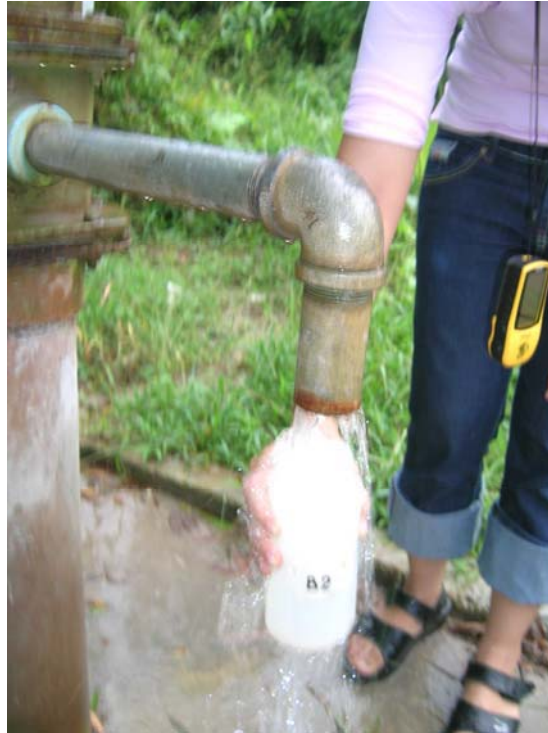
การเก็บตัวอย่างน้ำจากบ่อน้ำบาดาลจังหวัดนครนายก ก่อนเก็บจะทำการปล่อยน้ำทิ้งออกจากระบบจ่ายน้ำซึ่งอาจจะเป็นคันโยกหรือก๊อกน้ำที่สูบน้ำจากแหล่งบาดาล เป็นเวลาประมาณ 2 ถึง 3 นาที หลังจากนั้นจะเช็ดปากจุดที่จะจ่ายน้ำด้วยแอลกอฮอล์ เพื่อฆ่าเชื้อโรคให้สะอาด โดยจะเก็บตัวอย่างน้ำด้วยขวดพลาสติกโพลีเอททิลีน สีขาวขุ่น ที่ผ่านการฆ่าเชื้อมาแล้วและเก็บรักษามาอย่างดี ตัวอย่างน้ำที่เก็บได้จะเทใส่ขวดโพลีเอททิลีน สีขาวขุ่น ดังกล่าวจุดละ 2 ขวด สำหรับทดสอบเอง และเพื่อส่ง

ทดสอบ โดยเก็บรักษาตัวอย่างด้วยการแช่น้ำแข็งที่อุณหภูมิ 4 องศาเซลเซียส เพื่อเก็บรักษาจุลินทรีย์ให้หยุดการเจริญเติบโตชั่วคราว น้ำที่ได้จากการเก็บตัวอย่างเพื่อไปทดสอบค่าโคลิฟอร์มจะต้องไม่จับตัวเป็นก้อนน้ำแข็ง และไม่สัมผัสอากาศ

รูปที่ 4.7 การเก็บตัวอย่างน้ำบาดาล

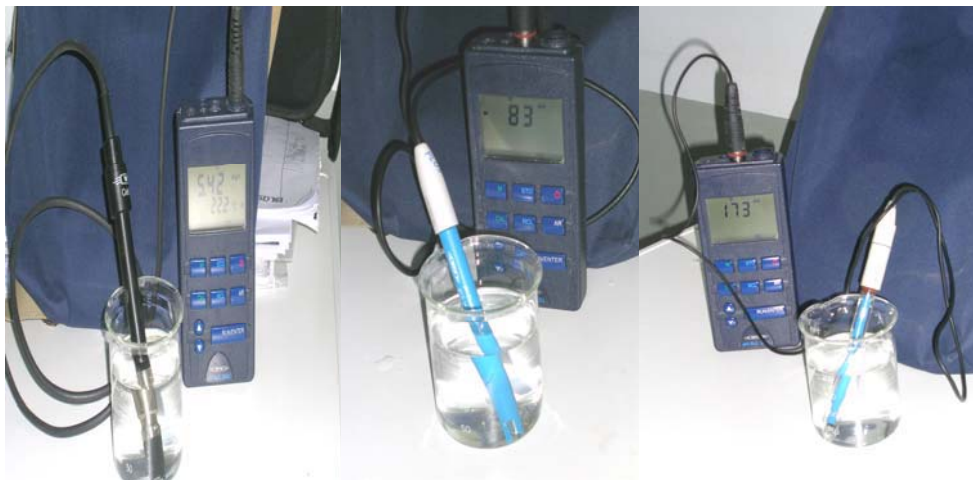
ในการทดสอบค่าเหล่านี้จะใช้เครื่องวัด pH Meter รุ่น pH/Oxi 340i / SET WTW ซึ่งสามารถเปลี่ยนหัวเพื่อทำการวัดค่า DO และค่าความต่างศักย์ไปได้ในตัว การทดสอบนั้นจะทำการทดสอบทันทีที่จุดเก็บตัวอย่าง ทั้งนี้เพื่อต้องการค่าที่ถูกต้องและคงความเป็นธรรมชาติเดิมของน้ำมากที่สุด โดยจะจุ่มหัวอ่านไปในน้ำตัวอย่างที่เก็บได้ จากนั้นเก็บบันทึกน้ำที่ได้

รูปที่ 4.8 การวัดค่า DO , pH, ค่าความต่างศักย์

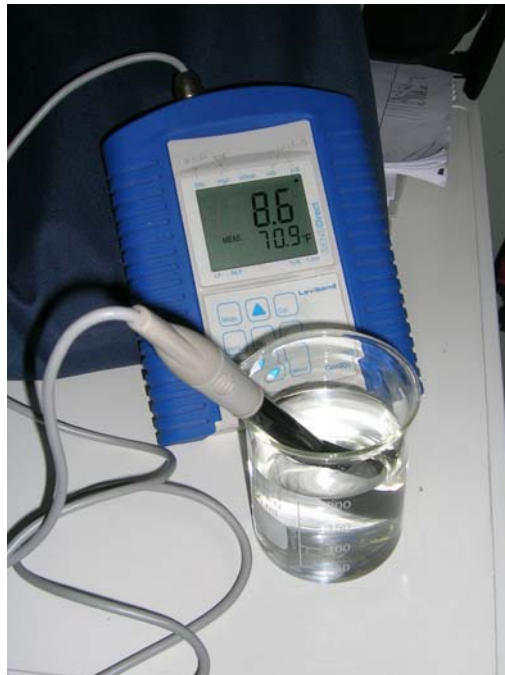
การหาค่าพารามิเตอร์ดังกล่าวจะทำการทดสอบที่หน้างานเช่นเดียวกับหาค่า DO และค่า pH โดยจะใช้เครื่องมือที่เรียกว่า SensoDirect Con200 ทำการตรวจวัดน้ำที่ได้จากแหล่งน้ำทันทีที่หน้างาน

เช่นเดียวกับการหาค่า DO และ pH โดยจะนำหัวสำหรับอ่านค่าจุ่มลงไปในตัวอย่างไม่ที่เก็บได้จากนั้นทำการอ่านค่าที่ได้โดยกดเลือกค่าฟังก์ชันที่ต้องการ แล้วบันทึกผล

รูปที่ 4.9 อุปกรณ์ Senso Direct Con200
