รายงานวิจัยฉบับสมบูรณ์  
ชุดโครงการความหลากหลายทางวัฒนธรรมภาคกลาง

เรือนค้าขายพื้นถิ่นในชุมชนเมือง

ศาสตราจารย์ อรศิริ ปาณินท์  
รองศาสตราจารย์ สมคิด จิระทัศนกุล

กันยายน ๒๕๔๕

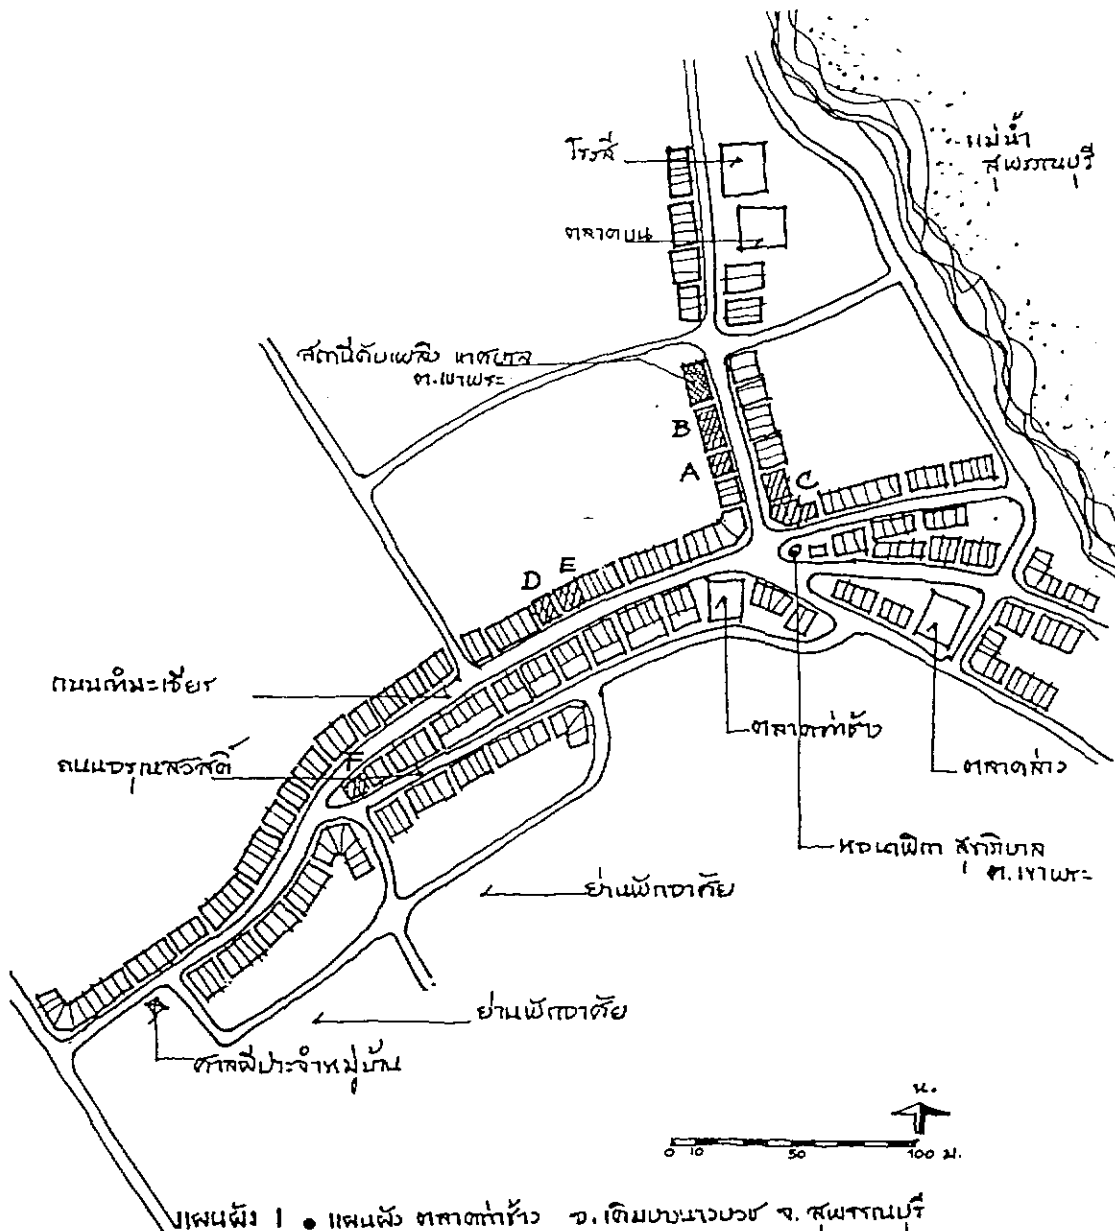
- แผนผัง 1
- แผนผัง ตลาดท่าเรือ ข. เดิมบางนางบวช จ. สุพรรณบุรี
  - ที่มา จากการศึกษาจากภาพถ่าย : 5 ตุลาคม 2543

เป็นชุดเรือนแถวไม้ที่ตั้งอยู่บริเวณถัดขึ้นไปทางด้านตลาดบน เรือนแถวไม้ชุดนี้เป็นชุดพิเศษที่ดูแปลกตาจากแบบแผนของเรือนแถวไม้ทั่วไป ด้วยมีความแตกต่างค่อนข้างมากในชุดเดียวกัน ในลักษณะการใช้เรือนแถวแบบอาคารชั้นเดียวเรียงยาวต่อจากเรือนไม้ 3 ชั้นเพียงหลังเดียว ซึ่งถ้าดูผิวเผินแล้วอาจจะดูเหมือนเป็นเรือนแถวไม้ชุดเดียวกัน แม้ว่าการแบ่งเป็นห้องกุหาจะเป็นไปด้วยสัดส่วนเดียวกันคือกว้างประมาณ 3.50 เมตร เรียงต่อกันเป็น 7 ห้อง หากแต่เมื่อพิจารณาในทางด้านลึกของอาคาร จะเห็นถึงความแตกต่างกันในการแบ่งช่วงเสาเรือน โดยเรือน 3 ชั้นจะแบ่งเป็น 3 ห้องๆ ละประมาณ 4.00 เมตร แต่กลุ่มเรือนชั้น

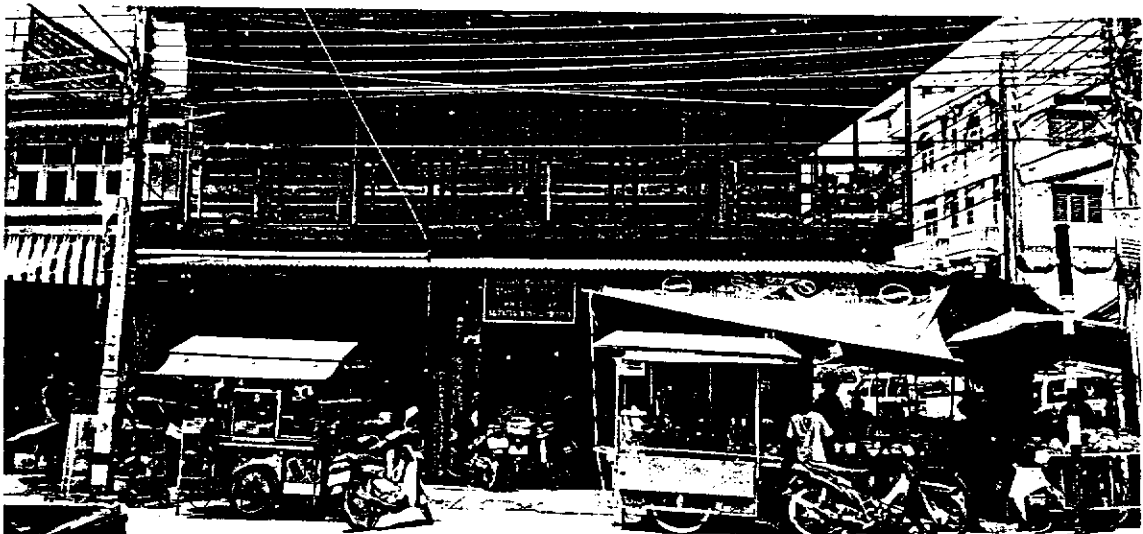
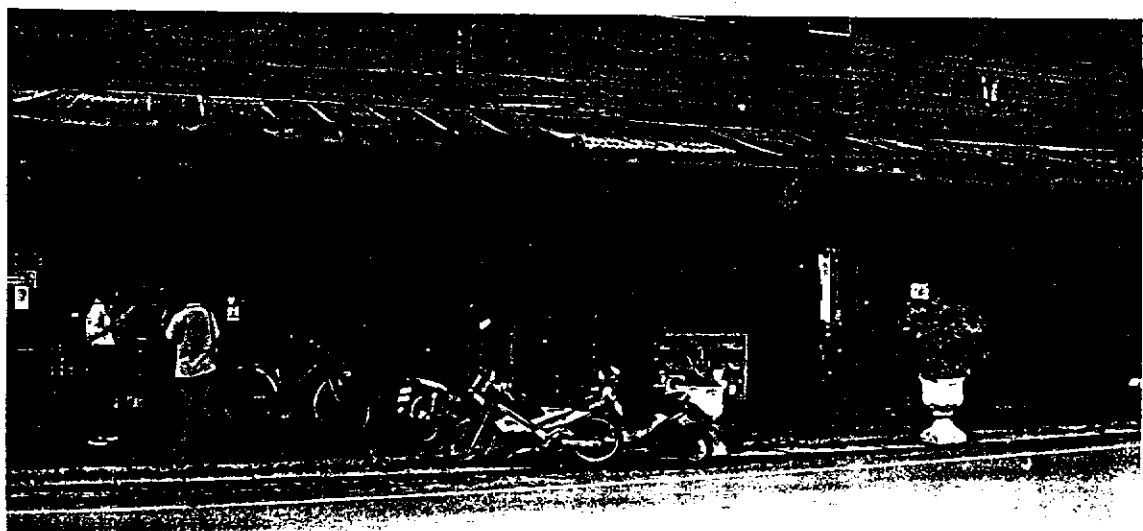
รูป 1 ลักษณะทางกายภาพของตลาดท่าช้าง อำเภอเดิมบางนางบัว จังหวัดสุพรรณบุรี

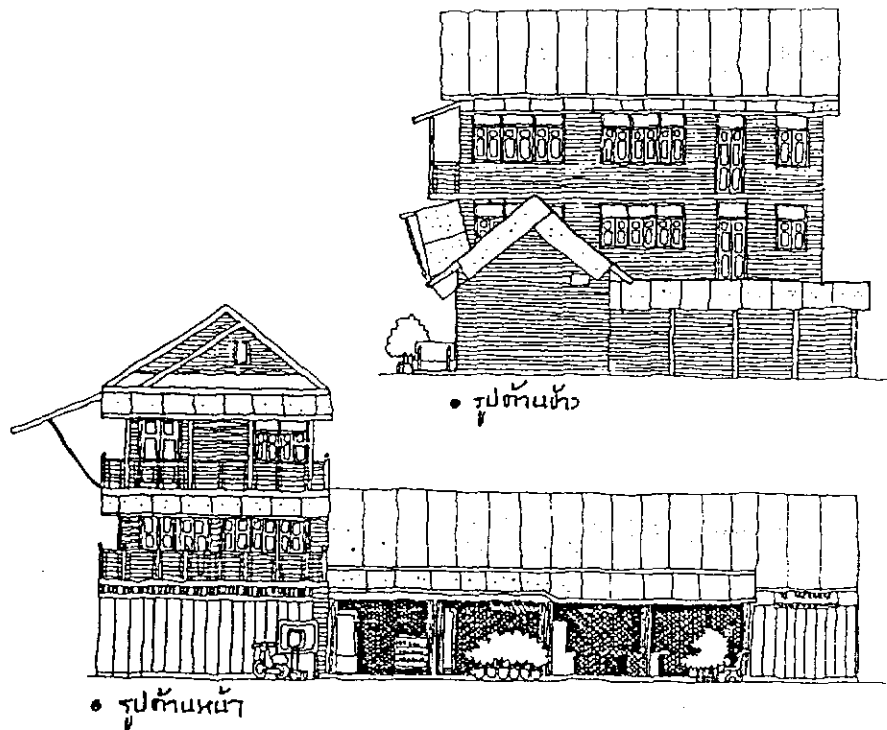
สำหรับเรือนแถวไม้ชั้นเดียวนั้น จะกันแบ่งซอยเป็นห้องๆ ด้วยผนังที่มีย่านเปิดปิดด้านหน้าเป็นบานเฟี้ยมไม้ เรือนชุดกลุ่มนี้มีการออกแบบที่แปลกตรงรูปทรงหลังคา ซึ่งแทนที่จะทำเป็นรูปทรงจั่วโครงใหญ่คลุมยาวตลอดของพื้นที่ทั้งหมด แต่กลับทำเป็นโครงจั่วเล็กที่คลุมขวางทั้ง 5 คูหา ทางด้านสกัดเฉพาะช่วงเสา 5.00 เมตรช่วงแรก ส่วนที่เหลือจึงทำเป็นหลังคาปีกนกที่เอียงลาดลงไปด้านหลังด้วยองศาหลังคาที่น้อยมาก การออกแบบในลักษณะที่ทำจั่วในทางยาวของเรือนเช่นนี้ มีข้อดีตรงที่ทำให้เรือนแถวทั้งกลุ่มดูน่าสนใจมาก โดยเฉพาะเมื่อประกอบกับชุดเรือน 3 ชั้นที่ทำจั่วทางด้านสกัดอันเป็นคนละแนวกัน ก่อให้เกิดการเล่นของกลุ่มหลังคาที่ดูแตกต่างจากแบบแผนทั่วไป แต่หากพิจารณาเฉพาะแต่การออกแบบเรือนแถวชั้นเดียวชุดนี้ด้วยลักษณะดังกล่าวเพียงกลุ่มเดียวแล้ว ถ้ามองในเชิงคุณค่าความงามทางสถาปัตยกรรม ก็คงประเมินได้ว่าอยู่ในเกณฑ์ที่ค่อนข้างต่ำที่ดูเหมือนเป็นการสร้างขึ้นแบบเร่งด่วนที่ไม่ต้องการความประณีตทางสุนทรีย์มากนัก แต่หากมองในเชิงประโยชน์ใช้สอยแล้วก็นับได้ว่าสามารถตอบสนองความต้องการได้ค่อนข้างเต็มที่และเกินคุ้มเมื่อเทียบกับค่าใช้จ่ายในการลงทุนก่อสร้าง

รูป 3 ผังพื้นและรูปด้านของอาคาร B ในแผนผัง 1

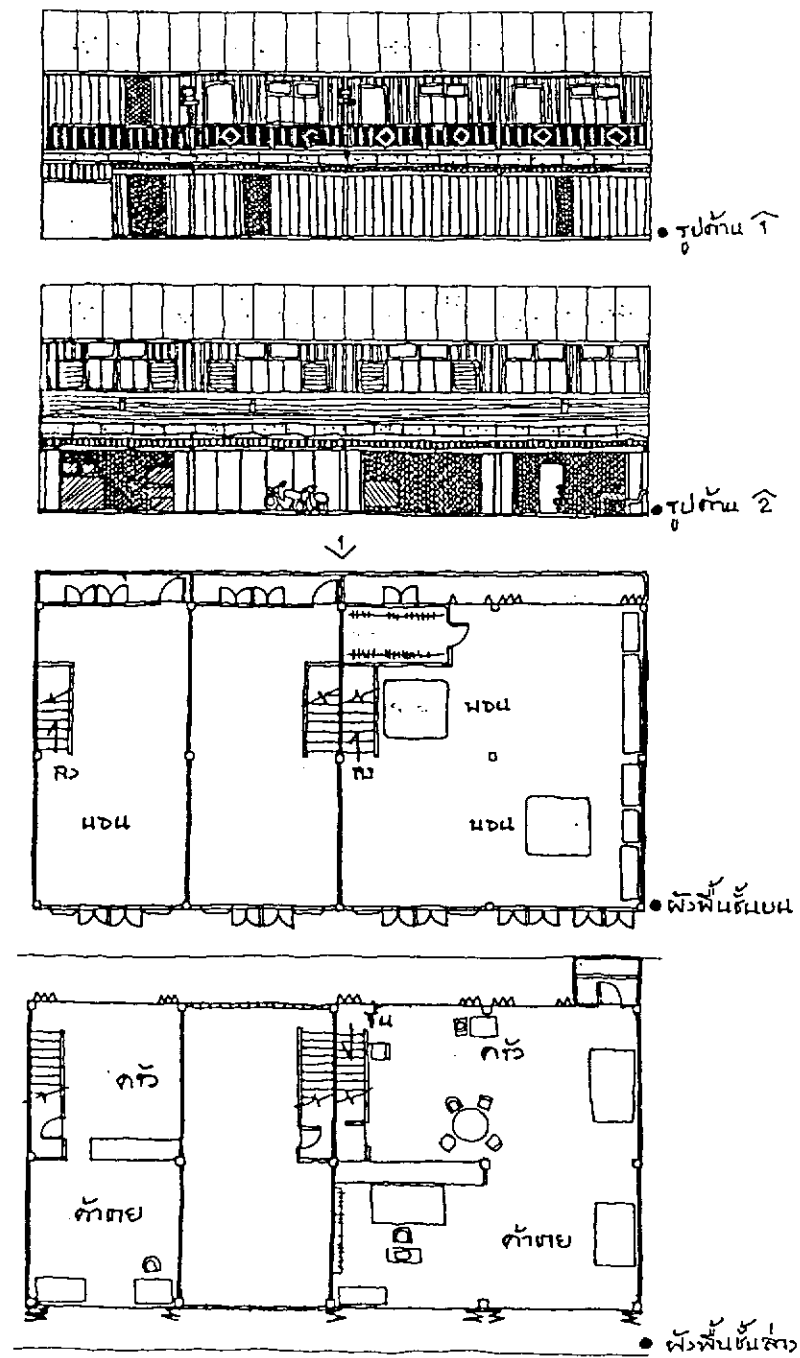
รูป 7 ผังพื้นและรูปด้านของอาคาร F ในแผนผัง 1

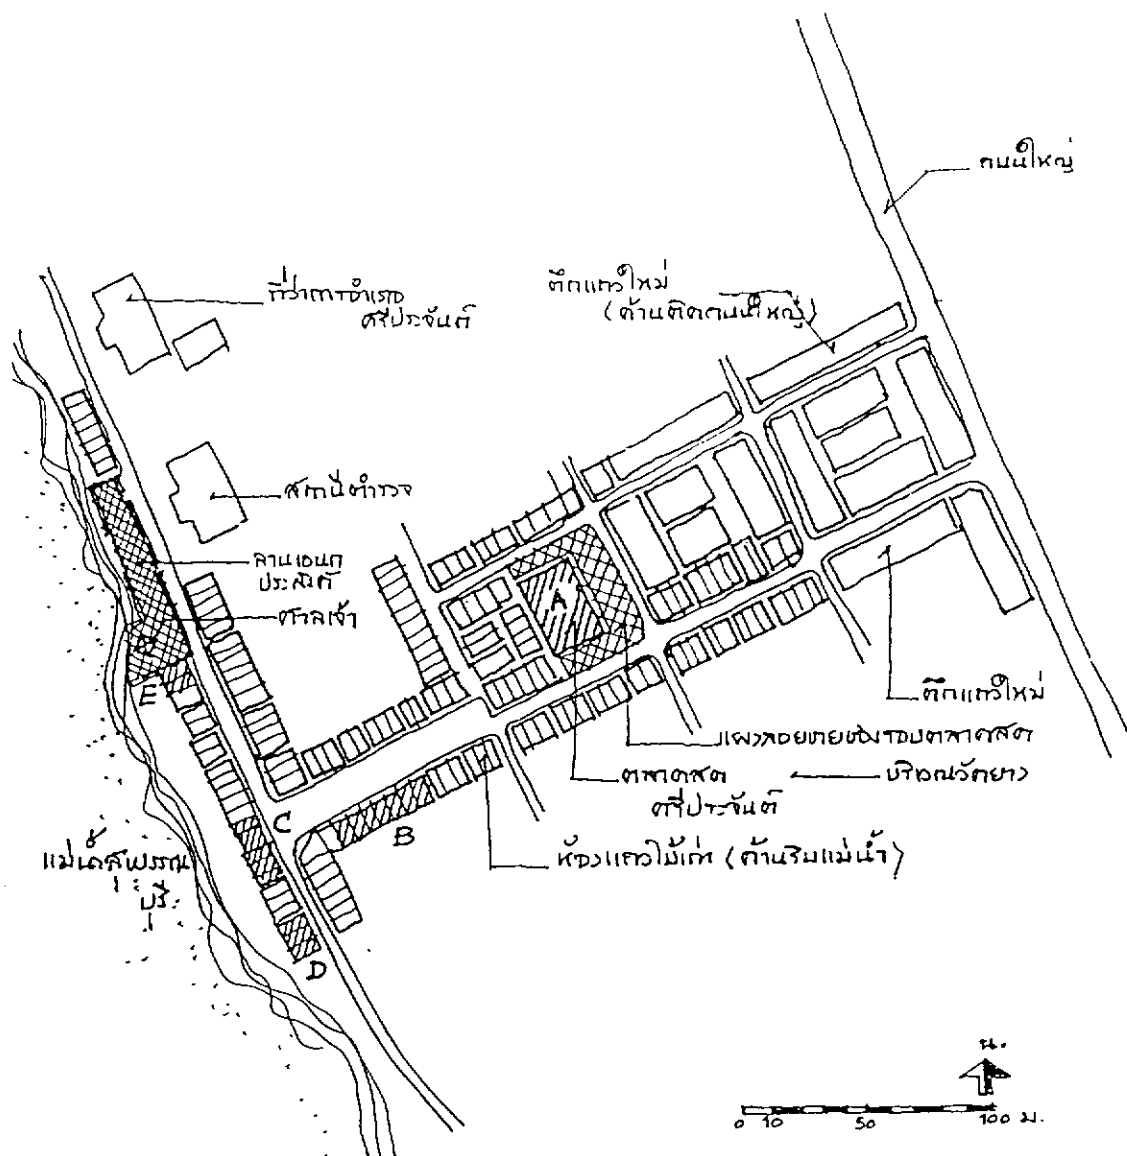
แผนผัง 2 • แผนผัง ตลาดศรีประจันต์ จ. ศรีประจันต์ จ. สุพรรณบุรี  
• ที่มา : จากแหล่งสำรวจทางกายภาพ 5 ตุลาคม 2543

ลักษณะเฉพาะที่น่าสังเกตของเรือนแถวไม้กลุ่มเก่าแก่ของตลาดที่นี้ ปรากฏว่ามีกลุ่มหนึ่ง (กลุ่ม B และอาคารฝั่งตรงข้าม) ที่มีขนาดของช่วงถนนกว้างใหญ่เป็นแบบลานกว้างมากกว่าจะเป็นอย่างถนนทั่วไปแบบอาคารกลุ่มอื่นที่อยู่ต่อเนื่องกัน ซึ่งลานกว้างนี้แต่เดิมเคยเป็นสวนผลไม้มาก่อน อันแสดงถึงความผสมผสานกันระหว่างกิจกรรมการค้าและความเป็นอยู่ของคนไทยดั้งเดิมในพื้นที่นี้ในอีกมุมหนึ่ง

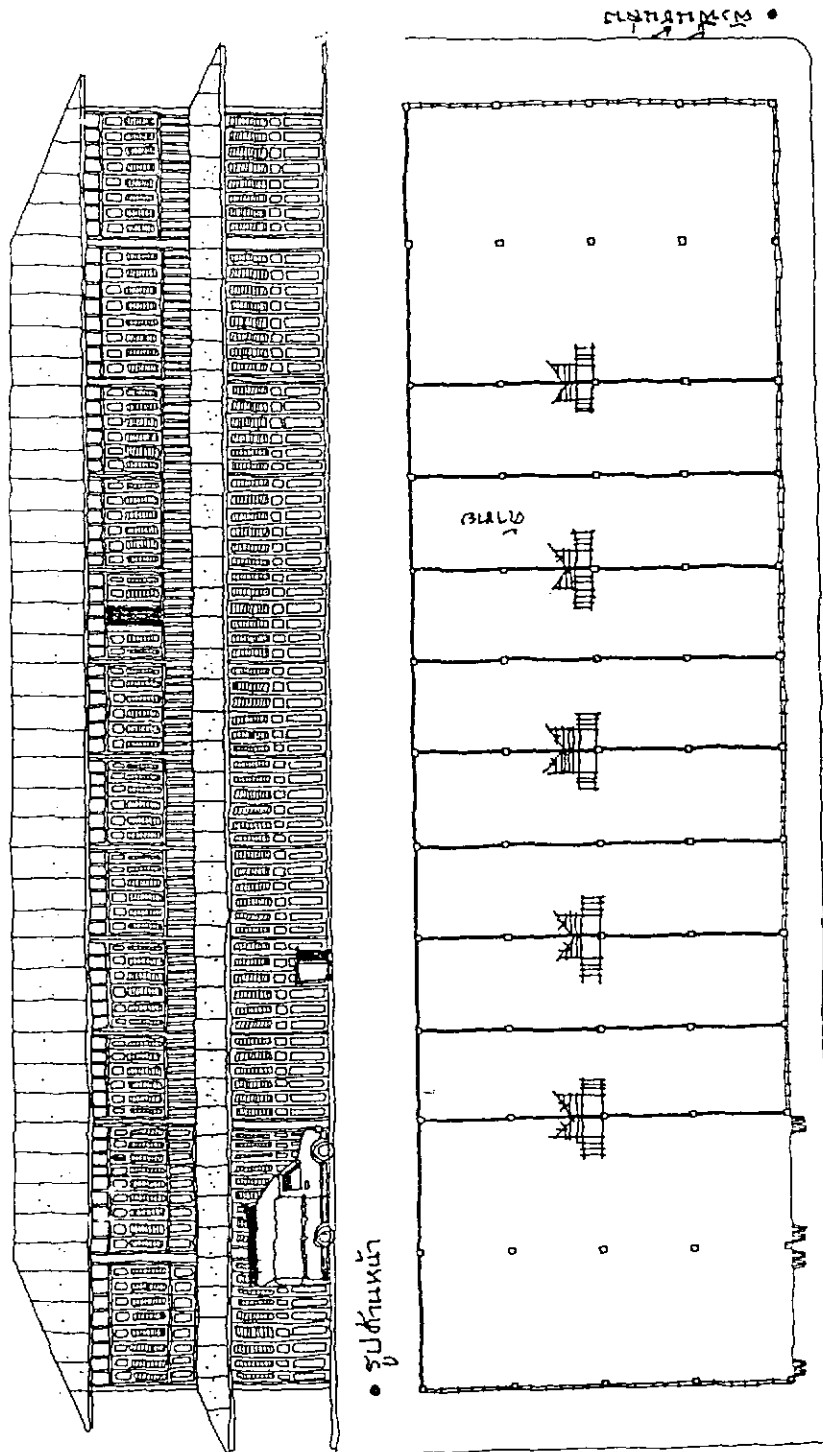
รูป 10 ผังชั้นล่างและรูปด้านหน้าของอาคาร B ในแผนผัง 2

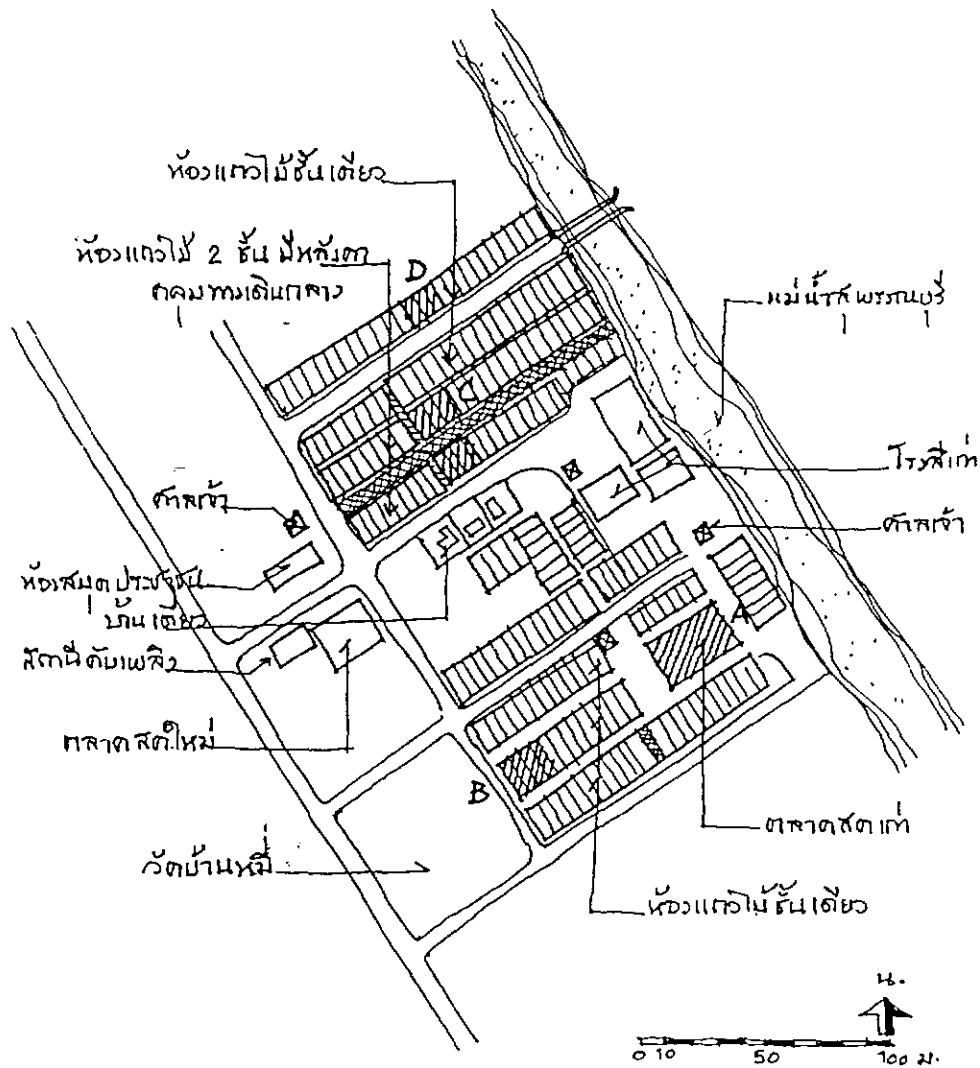
แผนผัง 3 • แผนผังตลาดเก่าห้อง ๑๐. บางปาลม้า จ.สุพรรณบุรี  
• ที่มา จากการสำรวจทางภาพถ่าย 5 ตุลาคม 2543

เป็นตลาดค่อนข้างใหญ่ ตั้งอยู่ตรงข้ามกับบ้านเก่าห้องและวัดลานคา มีแม่น้ำสุพรรณบุรีซึ่งเป็นทางคมนาคมและขนส่งสำคัญของตลาดยุคแรกกันกลาง เดิมมีตัวเรือนตลาดสดเก่าและโรงสีเป็นศูนย์กลาง และมีเรือนแถวเก่าชั้นเดียวขนานซ้ายขวา ต่อมาเมื่อมีความเจริญมากขึ้นตัวตลาดได้กลายเป็นศูนย์กลางของการค้าขายที่ต่อเนื่องสัมพันธ์กับชุมชนอื่นด้วย ทำให้เริ่มมีการขยายตัวออกไปเป็นช่วงๆขนานไปกับริมฝั่งแม่น้ำสุพรรณบุรี ทั้งเพิ่มทำเรือนขนส่งของตลาดอีก 2 แห่ง ความเจริญรุ่งเรืองที่บ่งบอกถึงเศรษฐกิจของชุมชนแห่งนี้

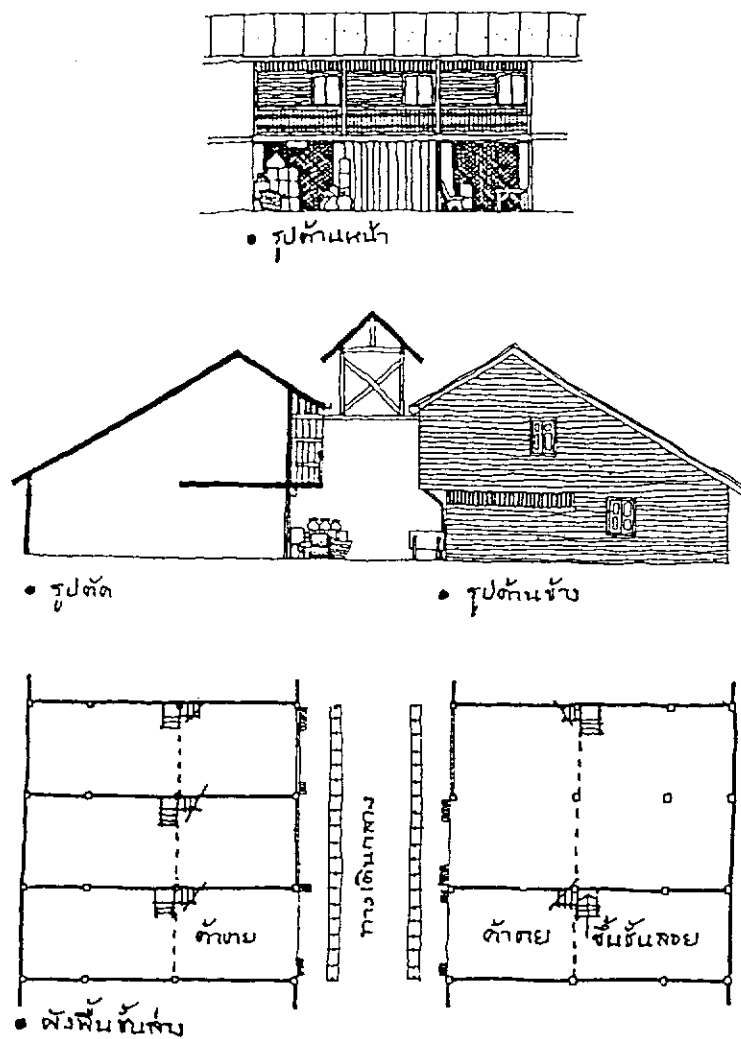
รูป 19 ผังพื้นที่และรูปด้านของอาคาร C ในแผนผัง 3

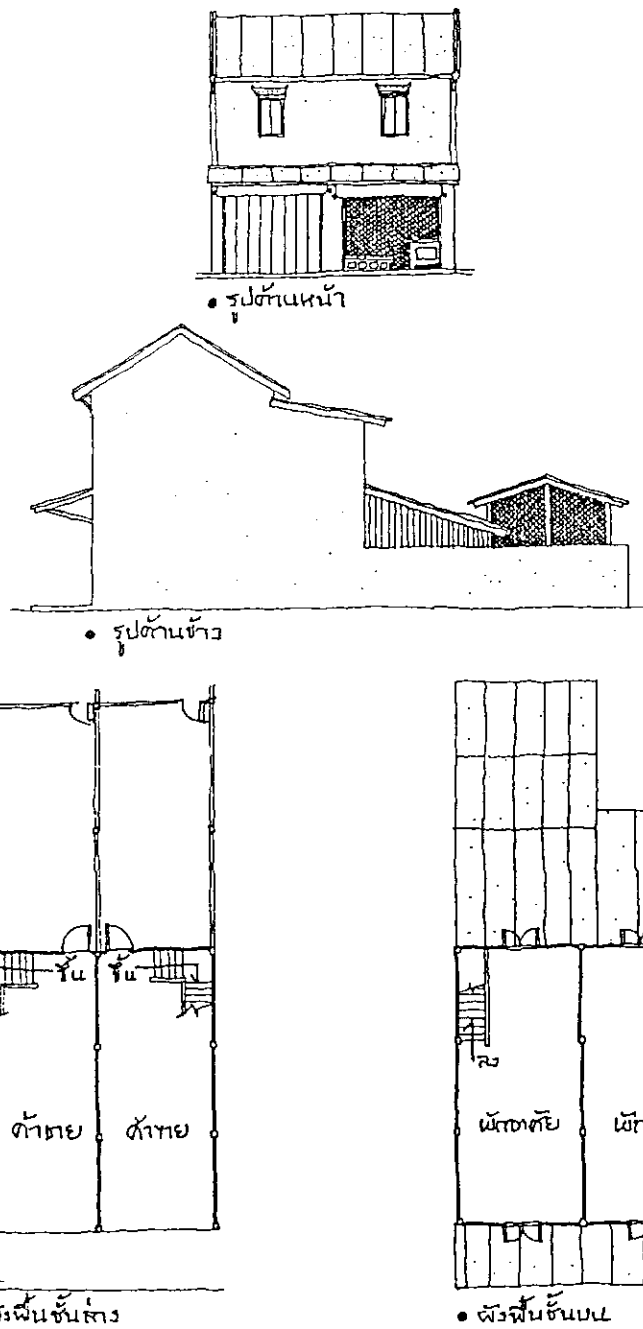
รูป 28 ผังพื้นและรูปด้านของอาคาร A ในแผนผัง 5

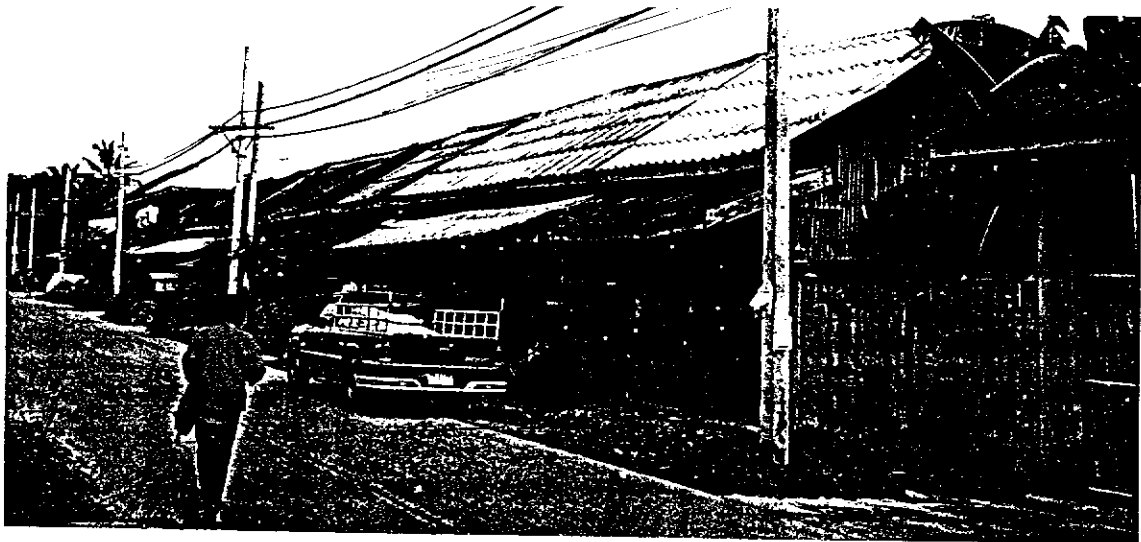
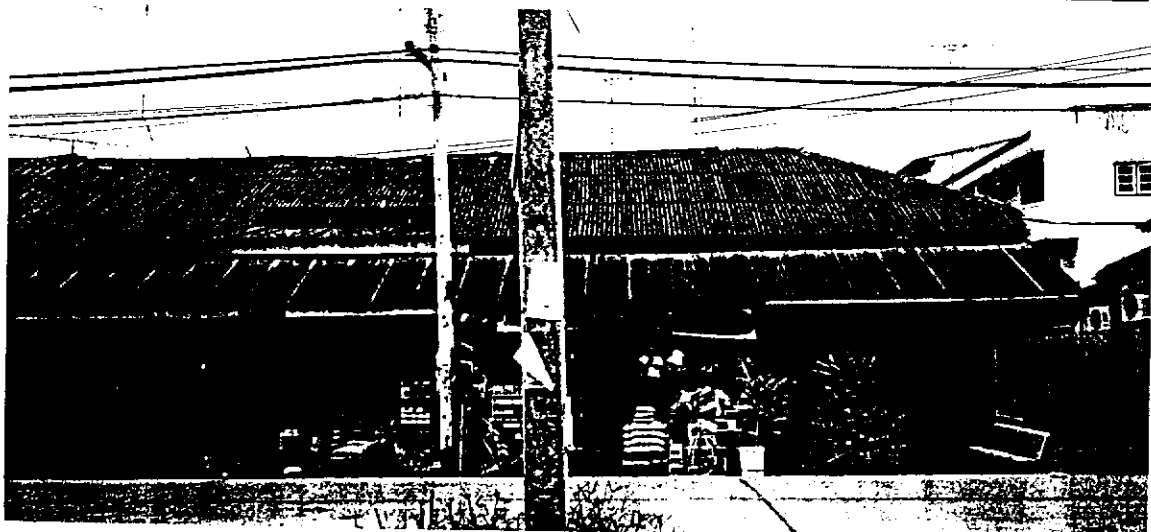
ในด้านลักษณะรูปแบบทางสถาปัตยกรรม ใช้แบบอย่างที่ยึดกันในยุคหลังเปลี่ยนแปลงการปกครอง คือเป็นเรือนแถวไม้ภายใต้รูปทรงหลังคาแบบปั้นหย่า มีปีกกันสาดยื่นซ้อนทางด้านหน้าอีกชั้นหนึ่งเพื่อกันแดดฝน เฉพาะแต่เรือนแถวที่นี้การซ้อนของปีกกันสาดจะซ้อนในลักษณะชิดกับชายคาหลังคาประธาน โดยเปิดบริเวณใต้ปีกกันสาดนี้ให้เป็นช่องเปิดส่วนหนึ่งแบบ “คอสอง” สำหรับระบายอากาศ ลักษณะเด่นสำคัญของเรือนแถวชุดนี้ ไม่ใช้การออกแบบรูปทรงที่วิจิตรหรือความซับซ้อนของโครงสร้าง หากแต่กลับอยู่ที่การใช้วัสดุ โดยเฉพาะเครื่องมุงหลังคา ซึ่งจะเห็นความแตกต่างที่ค่อนข้างชัดเจน นั่นคือเครื่องมุงของส่วนหลังคาประธานจะใช้หลังคาแบบกระเบื้องซีเมนต์หรือกระเบื้องว่าว ในขณะที่ปีกกันสาดมุงด้วยสังกะสี ความแตกต่างเช่นนี้ความจริงแล้วหาได้เป็นไปเพราะแนวความคิดของผู้ออกแบบที่ต้องการจะสร้างให้เกิดความแตกต่างไม่ หากแต่เกิดจากเงื่อนไขทางด้านโครงสร้างที่เป็นปัจจัยสำคัญต่อการเลือกวัสดุที่ต่างประเภทกัน ทั้งนี้เพราะการใช้ระบบโครงสร้างแบบค้ำยันเพื่อรับปีกกันสาด มีข้อจำกัดในแง่ประสิทธิภาพการรับน้ำหนักที่น้อยกว่าระบบดั้งเดิมโดยตรง เหตุนี้การเลือกใช้วัสดุเบาจึงเป็นสิ่งจำเป็นสำหรับกรณีนี้

รูป 33 เรือนแผ่นไม้ชั้นเดียวในตลาดบางแพ อำเภอบางแพ จังหวัดราชบุรี

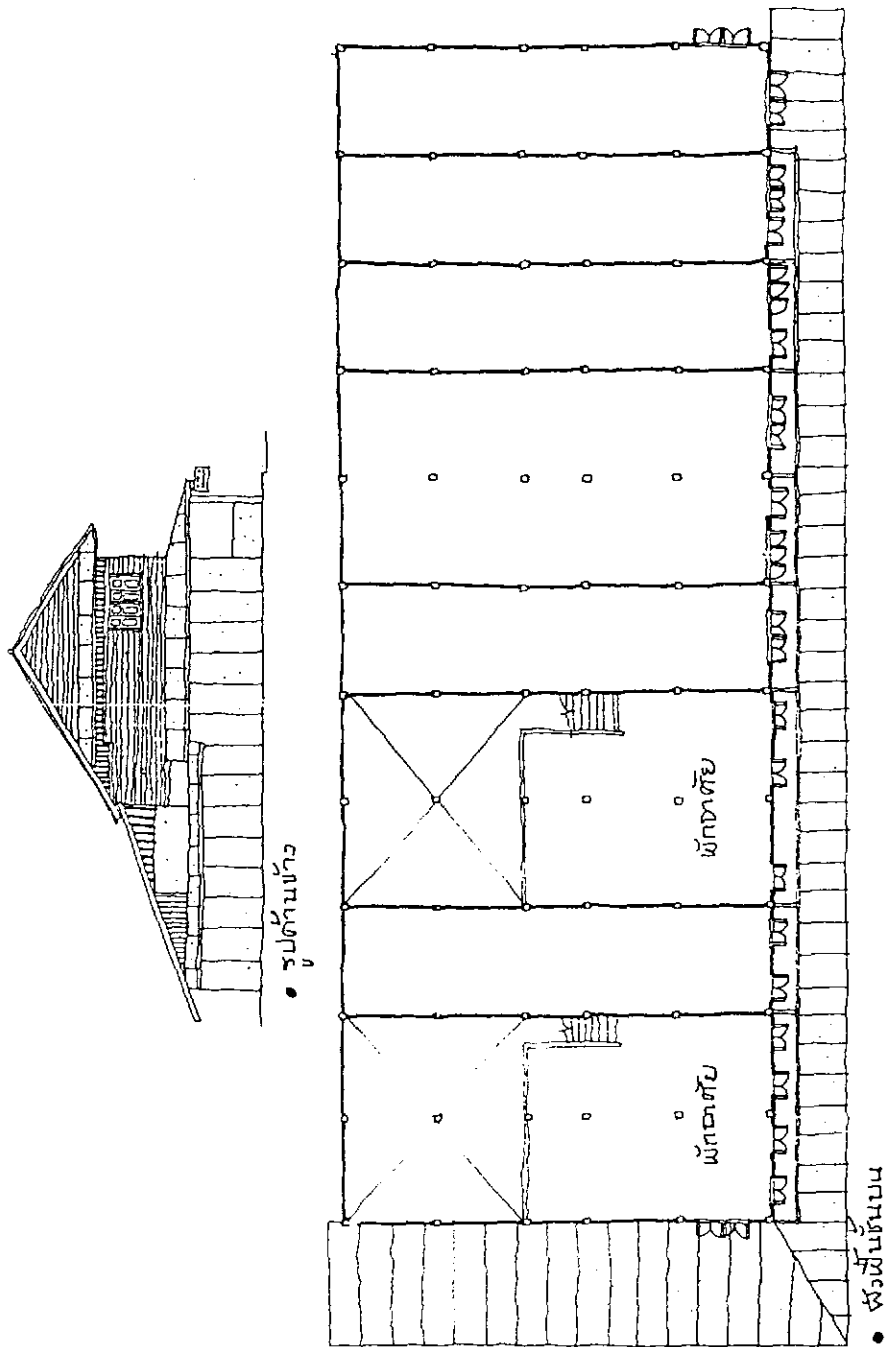
รูป 41 ผังพื้นที่บนและรูปด้านข้างของอาคาร A ในแผนผัง 8

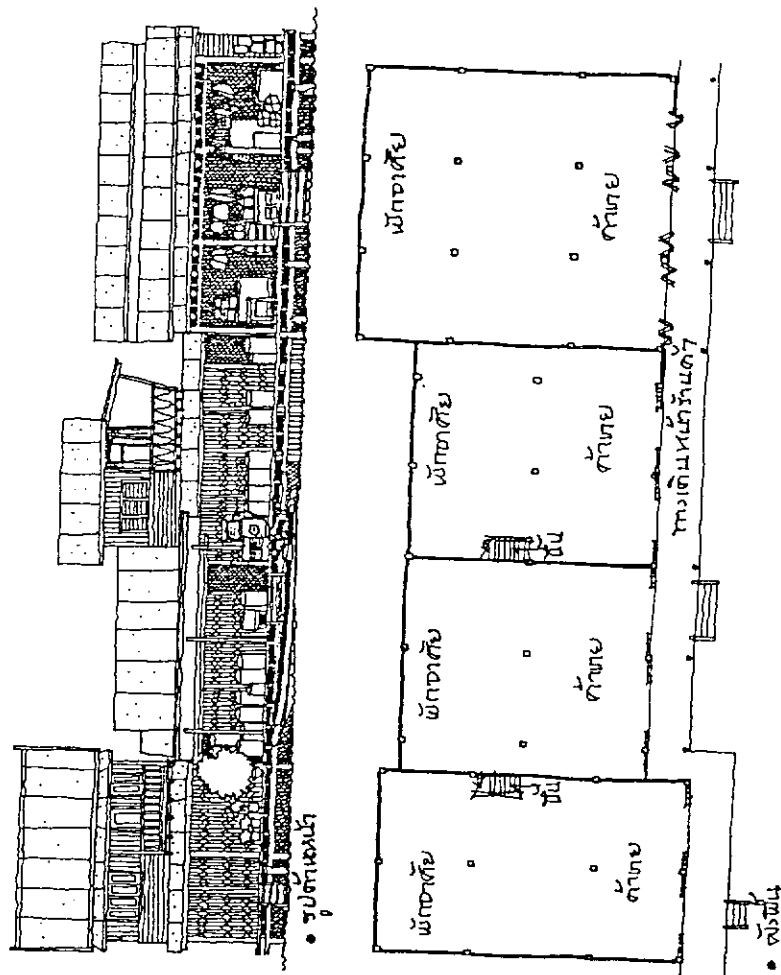
เป็นชุดเรือนแถวไม้แบบผสมที่ตั้งอยู่บริเวณเชิงสะพานข้ามคลองผดุงเหนือทางทิศตะวันตก มีลักษณะเป็นเรือนผสมที่บางเป็นเรือนชั้นเดียว บางเป็นเรือน 2 ชั้น และบางส่วนเดิมเป็นชั้นเดียวภายหลังจึงมาต่อเติมเป็น 2 ชั้น ซึ่งความเป็นเอกเทศของการครอบครองเรือนนี้เอง ที่ทำให้แต่ละหลังซึ่งมีหน่วยเดียวบ้าง 2 หน่วยบ้าง ต่างคนต่างสร้างต่างคนต่างทำ ทำให้รูปแบบเรือนโดยภาพรวมมีลักษณะที่คละเคล้ากันไป ไม่มีรูปแบบเฉพาะของกลุ่มเรือนที่ชัดเจน แต่ภาพลักษณ์ดังกล่าวกลับทำให้เกิดความน่าสนใจในรูปแบบหลากหลายในแง่ทางสถาปัตยกรรม ความมีชีวิตที่นอกจากเกิดจากความไม่ซ้ำซากจำเจของแบบแผนอาคาร ซึ่งมีความสอดคล้องกับความหลากหลายของประเภทการประกอบการค้าแล้ว ยังมีความผสมกลมกลืนกับการสัญจรที่ไหลเลื่อนวกไปมา ทั้งในระนาบทางราบของทางเดินเลียบริมน้ำและทางตั้งของสะพานข้ามคลองซอยเล็กซอยน้อยอีกด้วย ทำให้ได้มาซึ่งบรรยากาศที่เป็นเอกลักษณ์เฉพาะของชุมชนริมน้ำที่แตกต่างจากเรือนแบบพื้นถิ่นทั่วไป ดังกล่าวมาแล้วว่าเรือนแถวกลุ่มนี้มีลักษณะที่เป็นการปลูกสร้างขึ้น แบบเฉพาะครัวเรือนย่อยที่ไม่ได้เป็นระบบแบบชุดยาวรวม ดังนั้นการกำหนดขนาดตลอดจนถึงระบบโครงสร้างจึงเป็นไปแบบไม่ต่อเนื่องกัน ดังจะเห็นได้จากเรือน 2 หน่วยกลางเดิมปลูกขึ้นพร้อมกันในครั้งเดียว มีขนาดความกว้างแบบ 2 คูหาต่อ 1 หน่วย โดยกว้างหน่วยละประมาณ 3.00 เมตร และลึกหน่วยละประมาณ 8.00 เมตร ที่แบ่งเป็น 2 ช่วงเสาๆละ 4.00 เมตร ในขณะที่เรือนที่ขนานอยู่ทั้ง 2 ข้างนั้น หน่วยซ้ายจะกว้าง 2 คูหาๆละประมาณ 3.00 เมตร แต่ลึกเป็น 10 เมตร และแบ่งช่วงเสาเป็น 3.00, 4.00 และ 3.00 เมตรตามลำดับ ทั้งนี้การวางตัวอาคารของเรือนขนานหลังนี้จะขยายออกมาล้ำแนวของเรือนชุดกลางประมาณ 1.50 เมตร ส่วนหน่วยทางขวาทำเป็นเรือน 3 คูหา กว้างคูหาละ 3.00 เมตรเช่นกัน เช่นเดียวกับด้านลึกที่มีระยะและขนาดเท่ากับหน่วยด้านซ้ายมือ ซึ่งในการปลูกสร้างนั้นแต่ละชุดต่างแยกกันปลูกจึงทำให้เกิดระยะห่างกันของตัวเรือนประมาณ 1.00 เมตร โดยที่ต่อมาเรือนชุดกลางได้ขยับผนังและพื้นออกไปเชื่อมต่อระยะห่างดังกล่าวทั้ง 2 ข้าง ทำให้เรือนทั้งหมดเชื่อมต่อเป็นผืนเดียวกัน อย่างไรก็ตามถึงแม้ว่าเรือนทั้งหมดจะมีความแตกต่างกันในการสร้างพื้นที่ว่างดังกล่าว แต่ในแง่การใช้สอยพื้นที่กลับจะคล้ายคลึงกัน คือ ส่วนด้านหน้าเรือนประมาณความลึกของห้อง 1 – 1 ½ ช่วงเสา จะใช้เป็นที่ประกอบการค้า มีผนังด้านหน้าทำเป็นบานเปิดปิดแบบระบบเฟี้ยมไม้ ซึ่งต่อมาบางหน่วยเปลี่ยนเป็นแบบบานเหล็กเลื่อนพับ ที่เปิดรับลูกค้าหรือผู้สัญจรไปมาทางด้านหน้าเรือน ทั้งจากกลุ่มคนเดินเท้าและที่พายเรือมา โดยมีบันไดหรือตีนท้าววางประกอบอยู่ทุกหน่วย ส่วนช่วงหลังเรือนใช้เป็นที่พักอาศัยหลับนอนและครัว ทั้งนี้ถ้าเป็นเรือน 2 ชั้นก็จะมีบันไดทางขึ้นแนบผนังช่วงกลางเรือน

รูป 44 ผังพื้นและรูปด้านของอาคาร A ในแผนผัง 9

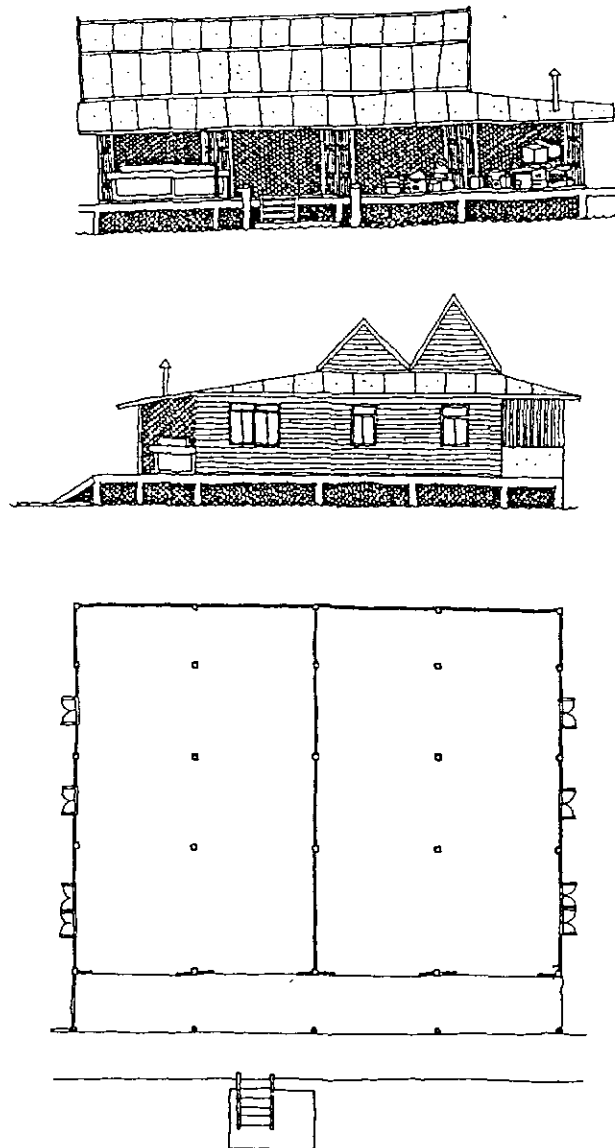
รูป 47 ผังพื้นและรูปด้านของอาคาร D ในแผนผัง 9

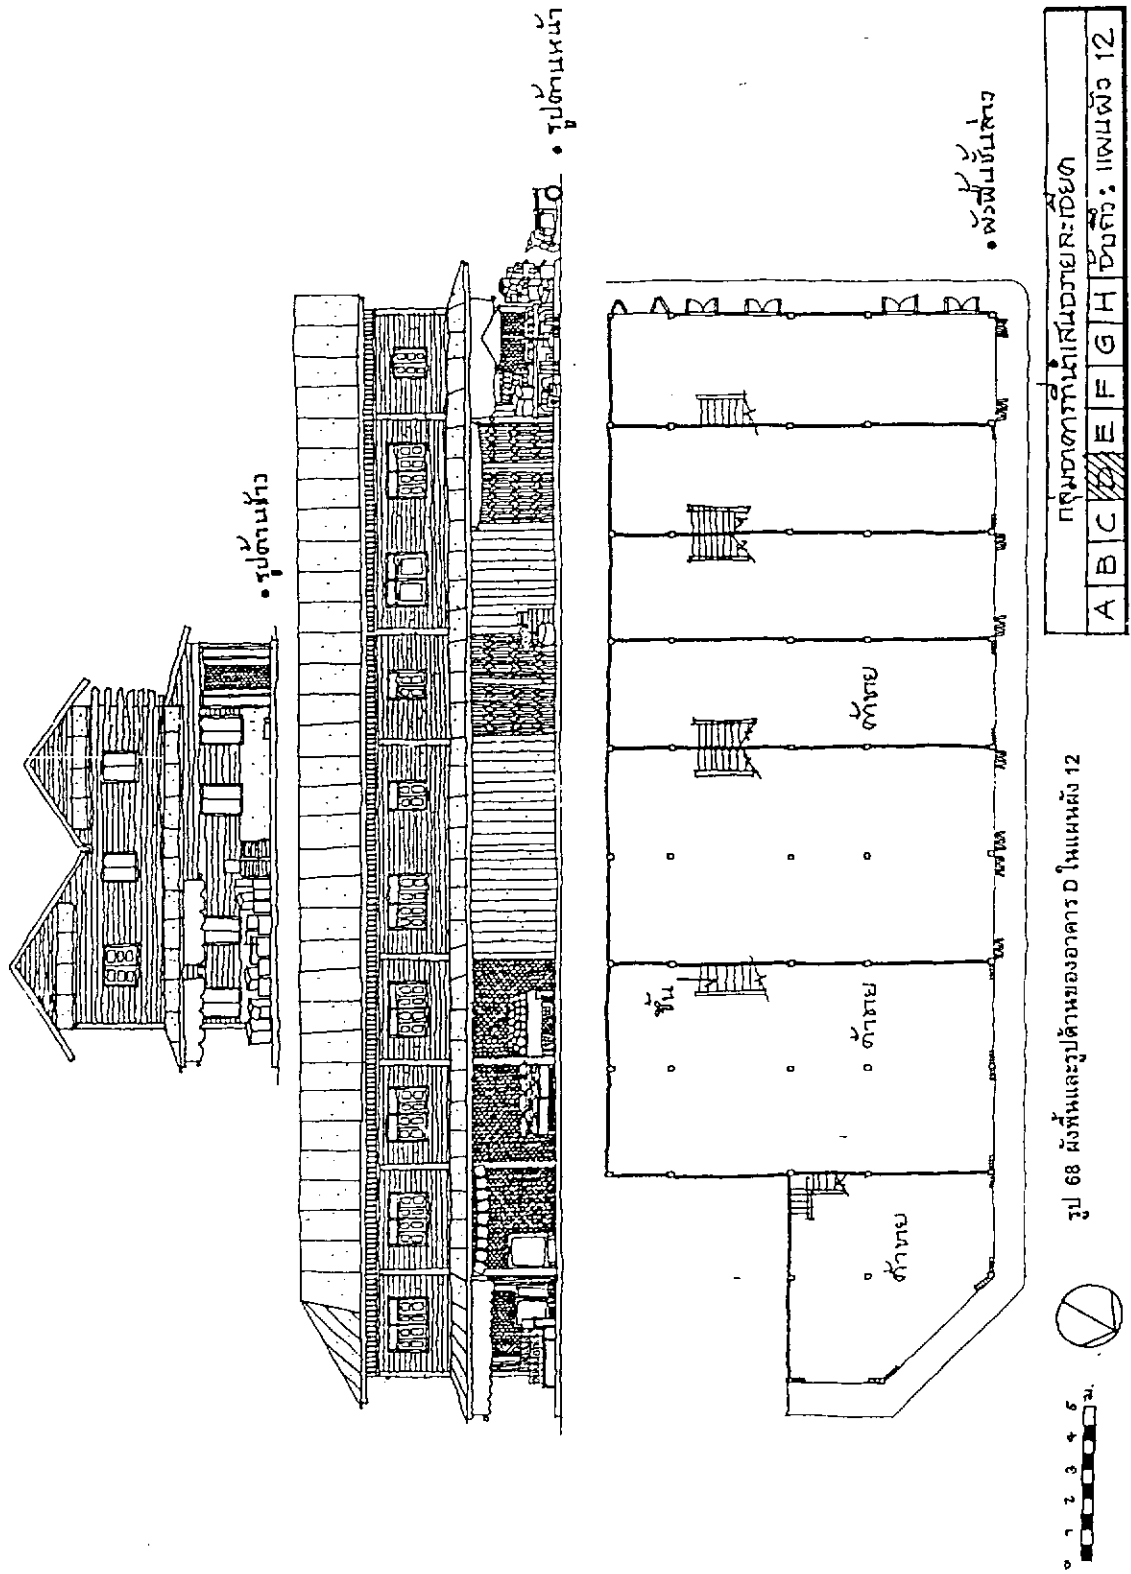
ความน่าสนใจของเรือนแถวชุดนี้น่าจะอยู่ที่รูปทรงทางสถาปัตยกรรม ซึ่งทำเป็นเรือนแฝดยาวมีแผนผังเป็นรูปมุมฉากแบบตั้งใจ แม้ว่าข้อเสียของเรือนลักษณะนี้มักจะพบปัญหาเกี่ยวกับรางน้ำตอนกลางที่มักรั่วบ่อยๆ หากแต่ในข้อดีนั่นคือพื้นที่ช่วงหลังจะไม่ร้อนเลยเพราะหลังคาถูกยกสูงขึ้น ต่างจากเรือนแบบซักปีกกันสาดคลุมแบบเทลาดลงมาข้างเดียว ทำให้หลังคาตอนปลายต้องถูกกดต่ำลง ความร้อนจึงแผ่ลงมาอย่างเต็มที่ นอกจากนี้แล้วการทำปีกหลังคาซ้อนอยู่ใต้โครงหน้าจั่วขนาดเล็กๆ แม้ว่าจะไม่ได้ช่วยอะไรต่อการคุ้มกันแดดและฝนให้กับหน้าต่างชั้นบนมากนัก แต่ก็ทำให้ผนังด้านนี้มีสาระในเชิงความงามพอสมควร และที่สำคัญคือวิธีการตีฝาเรือนชั้นบนที่ทิ้งปลายไม้ให้เลยขอบผนังออกไป จนดูเหมือนเป็นงานที่ไม่เสร็จสมบูรณ์ขาดความประณีตเรียบร้อยนั้น แต่หากมองในแง่ความงามแบบเรือนพื้นถิ่นแล้ว ก็คงอธิบายได้ว่าเป็นความตั้งใจของช่างที่มีความเสียสละความยาวของไม้ที่มีอยู่เกินความต้องการนั่นเอง

ข้อสังเกตประการหนึ่งในพัฒนาการของเรือนแถวไม้ก็คือ การทำกันสาดที่คลุมทางเข้าชั้นล่าง ซึ่งเดิมที่ใช้วิธีการตั้งเสานางเรียงรับ ทำให้ได้ขนาดของกันสาดที่ค่อนข้างยาวที่สามารถคลุมแดดและฝนได้อย่างมีประสิทธิภาพ รวมทั้งเป็นเสมือนช่องทางเดินด้านหน้าที่มีหลังคาคลุมยาวตลอด หากแต่ต่อมาด้วยข้อจำกัดเกี่ยวกับการใช้พื้นที่และราคาที่ดิน ทำให้การตั้งเสานางเรียงรับกันสาดนั้นต้องเปลี่ยนเป็นแบบคลุมลอยโดยใช้ค้ำยันรับแทน ซึ่งวิธีการนี้แม้ว่าจะทำให้ตัวอาคารได้พื้นที่ความลึกเพิ่มขึ้นก็ตาม แต่กันสาดดังกล่าวก็ไม่สามารถทำหน้าที่ได้อย่างสมบูรณ์แบบอีกต่อไป เพราะมีความสั้นเกินกว่าจะคลุมได้ทั้งหมด เนื่องด้วยการยึนนั้นมีขีดจำกัดในเรื่องของความยาวที่ต้องสัมพันธ์กับกำลังความสามารถของการยันรับจากไม้ค้ำยัน เหตุนี้จึงมักจะเห็นได้ว่าภายหลังที่มีผลิตภัณฑ์กันแดดฝนชนิดใหม่ คือ “ผ้าใบ” ที่สามารถชักและม้วนเก็บได้แล้ว องค์กรประกอบขึ้นใหม่นี้ก็ถูกนำมาติดแขวนเพิ่มเติมได้กันสาดปีกนกนั้นเพื่อใช้ทำหน้าที่ร่วมกันอย่างกลมเกลียวในที่สุด

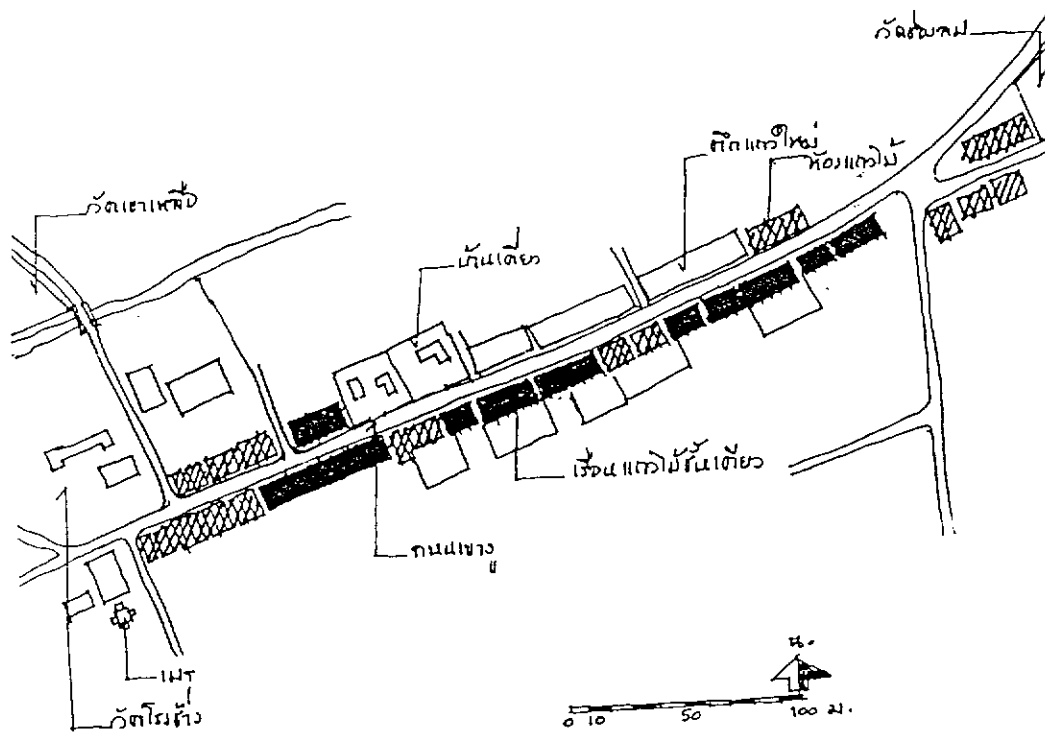
แผนผัง 22 แผนผังตลาดถนนเขาวง อำเภอเมือง จังหวัดราชบุรี  
แสดงความต่างของระยะเวลาการสร้าง

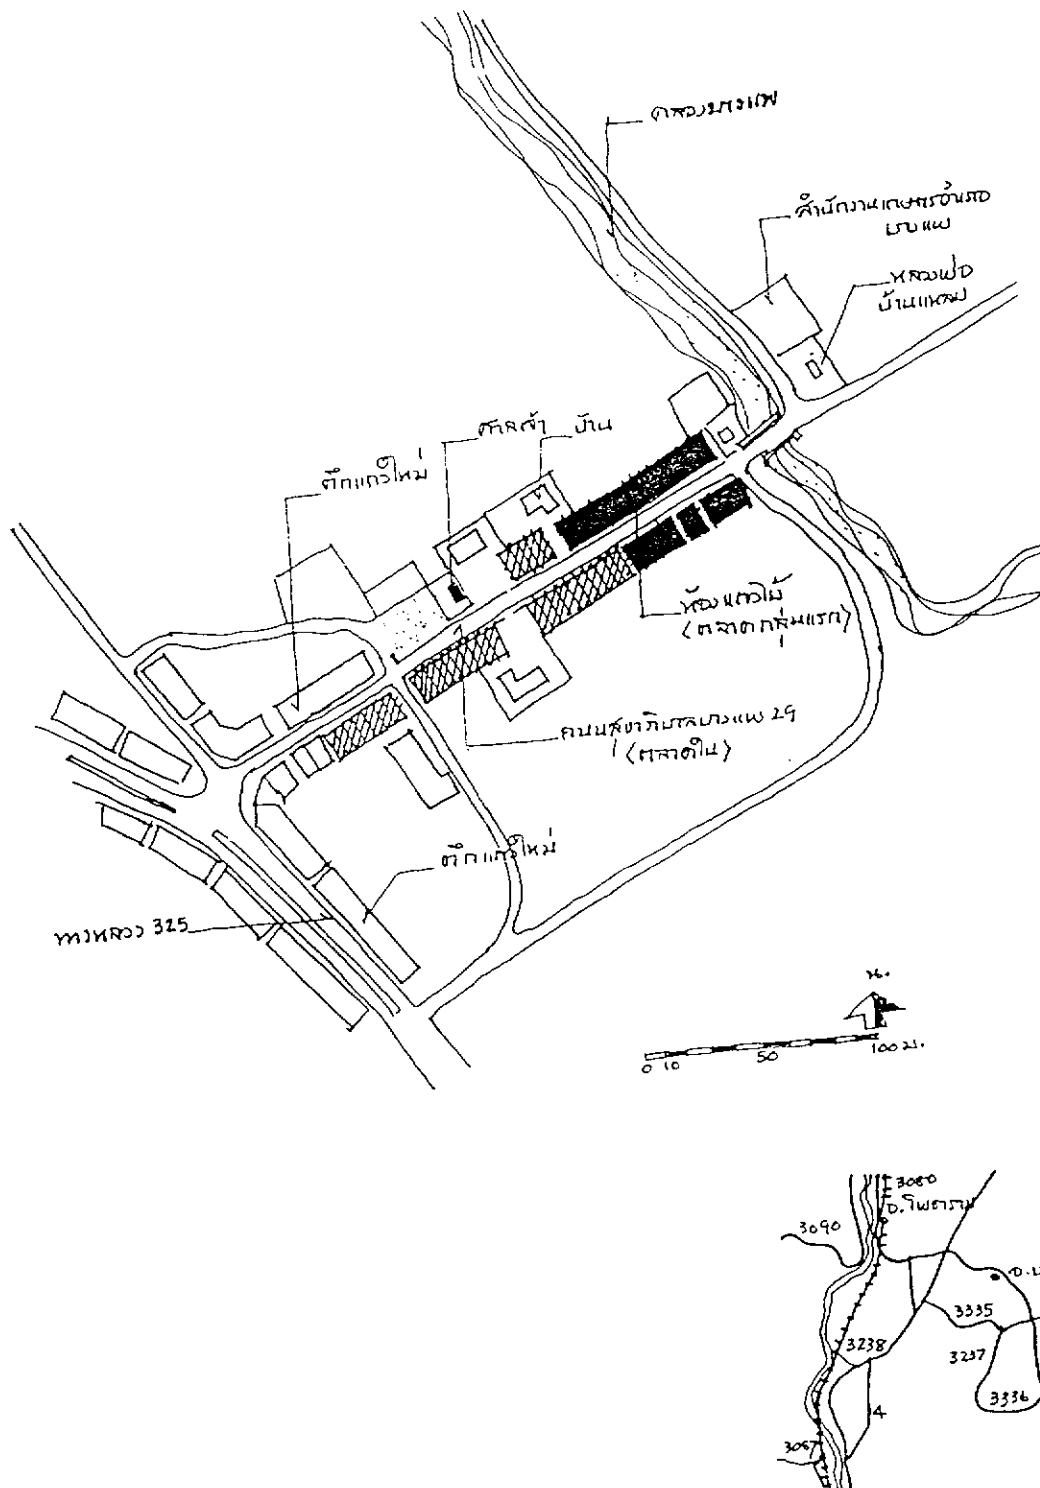
แผนผัง 23 แผนผังตลาดบางแพ (ตลาดใหม่) อำเภอบางแพ จังหวัดราชบุรี  
แสดงความต่างของระยะเวลาการสร้าง

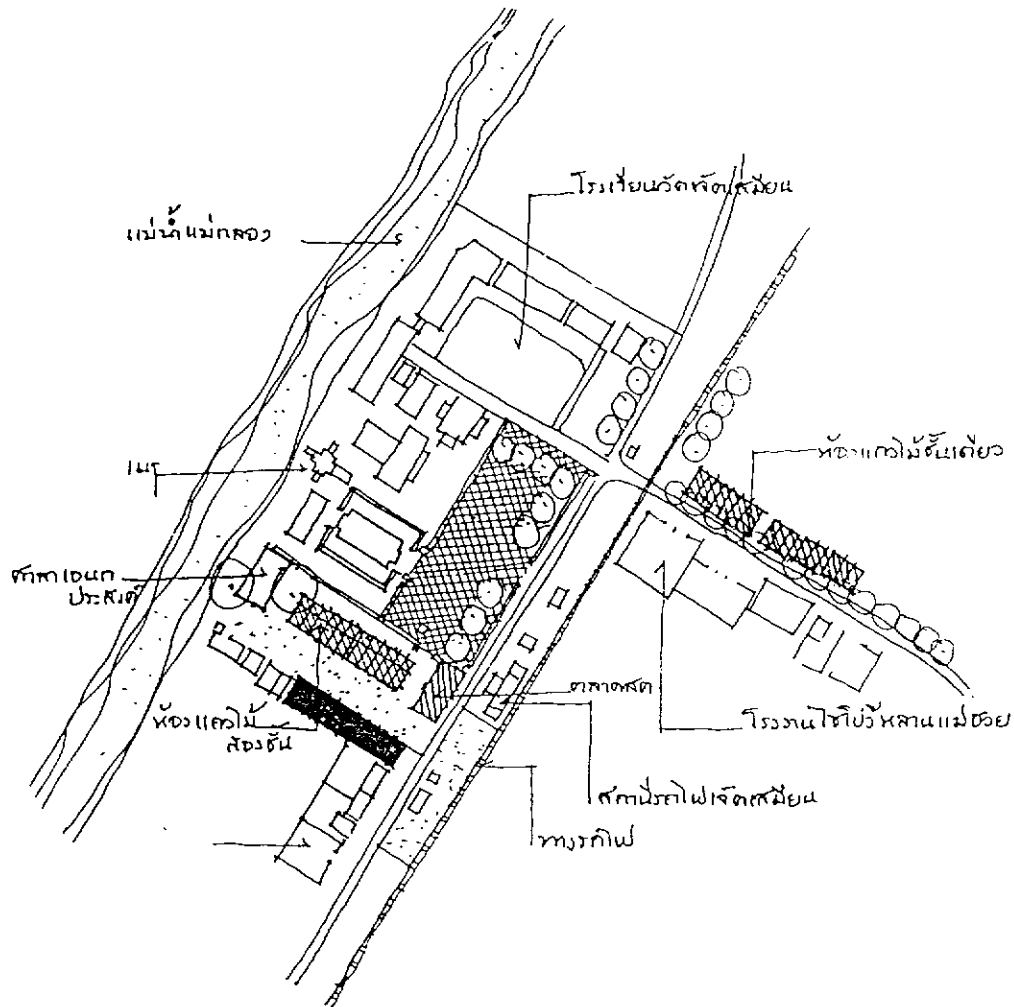
แผนผัง 25 แผนผังตลาดเจ็ดเสมียน อำเภอโพธาราม จังหวัดราชบุรี  
แสดงความต่างของระยะเวลาการสร้าง

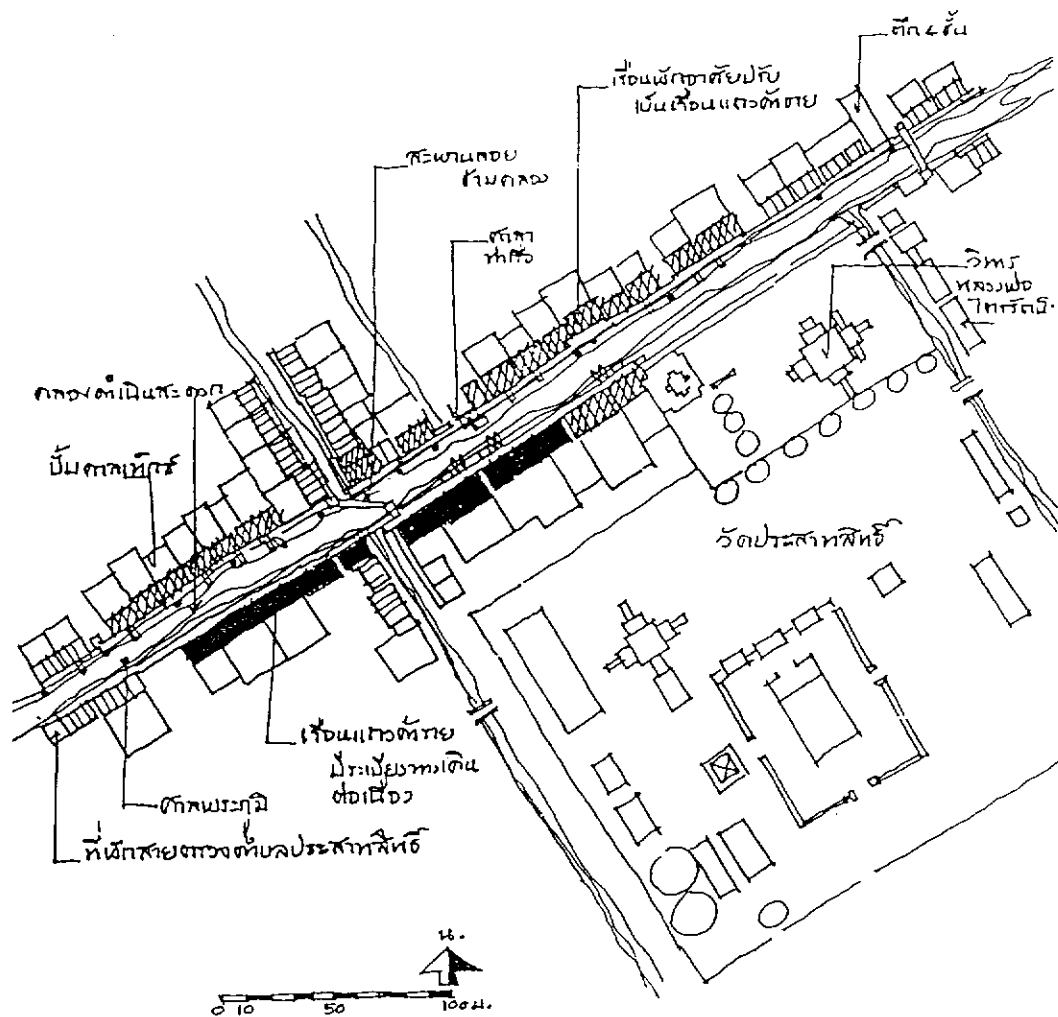
แผนผัง 26 แผนผังตลาดน้ำวัดประสาธลิขันธ์ อำเภอดำเนินสะดวก จังหวัดราชบุรี  
แสดงความต่างของระยะเวลาการสร้าง
