รายงานวิจัยฉบับสมบูรณ์  
ชุดโครงการความหลากหลายทางวัฒนธรรมภาคกลาง

เรือนค้าขายพื้นถิ่นในชุมชนเมือง

ศาสตราจารย์ อรศิริ ปาณินท์  
รองศาสตราจารย์ สมคิด จิระทัศนกุล

กันยายน ๒๕๔๕

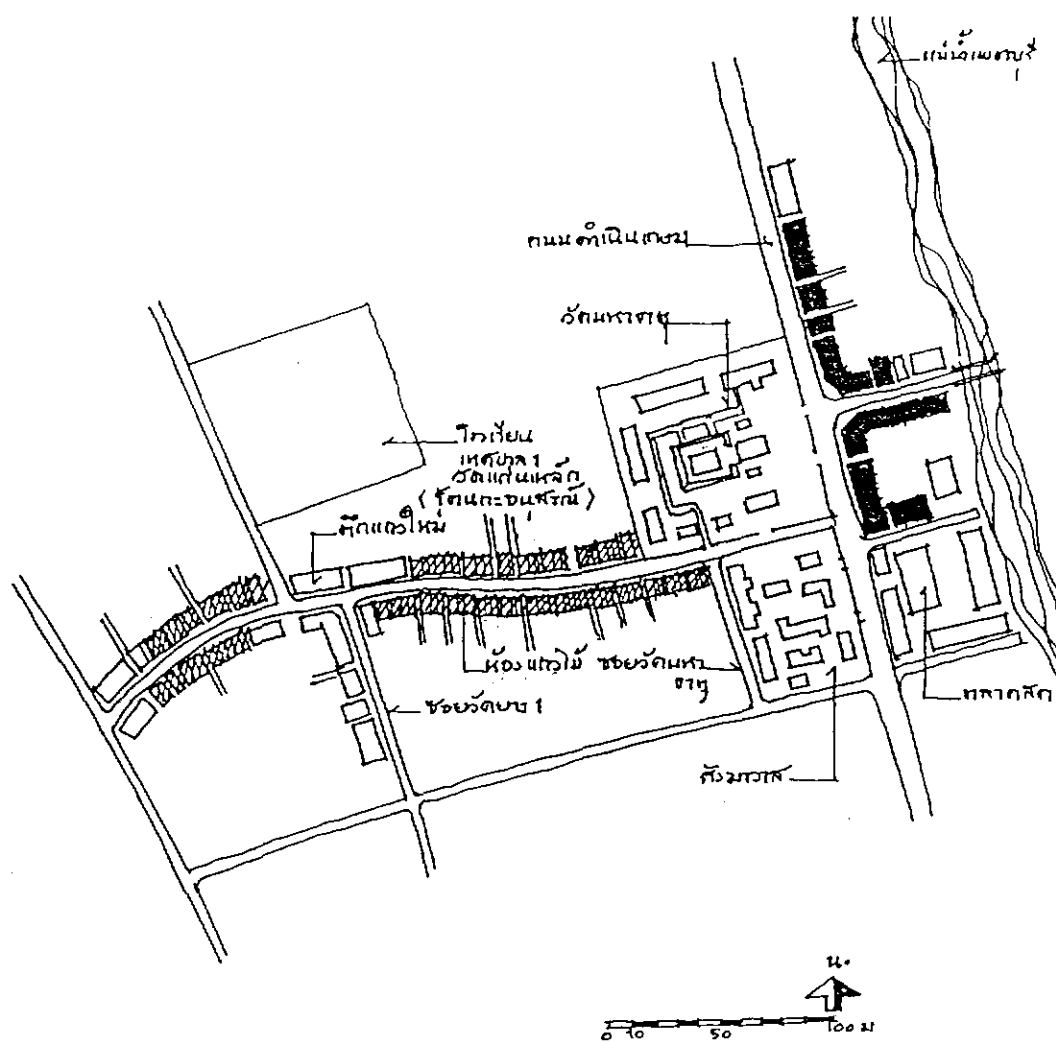
แผนผัง 27 แผนผังตลาดหน้าวัดมหาธาตุฯ อำเภอเมือง จังหวัดเพชรบุรี  
แสดงความต่างของระยะเวลาการสร้าง

- สร้างระยะที่ 1  
 ▨ สร้างระยะที่ 2  
 □ สร้างระยะที่ 3

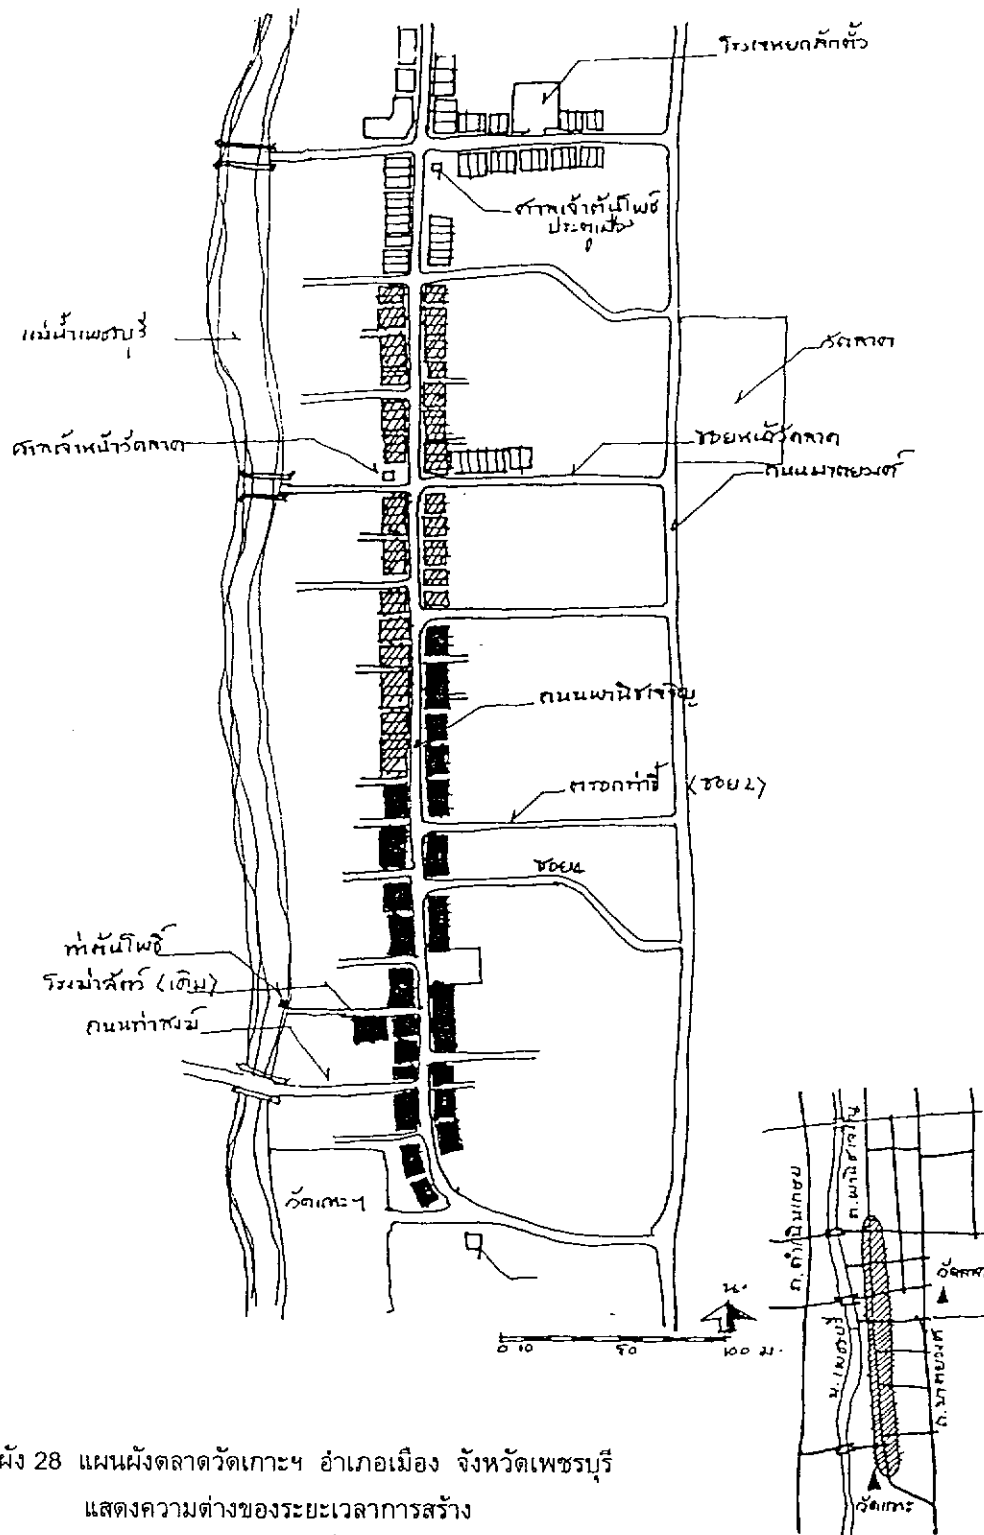
แผนผัง 28 แผนผังตลาดวัดเกะฯ อำเภอเมือง จังหวัดเพชรบุรี  
แสดงความต่างของระยะเวลาการสร้าง

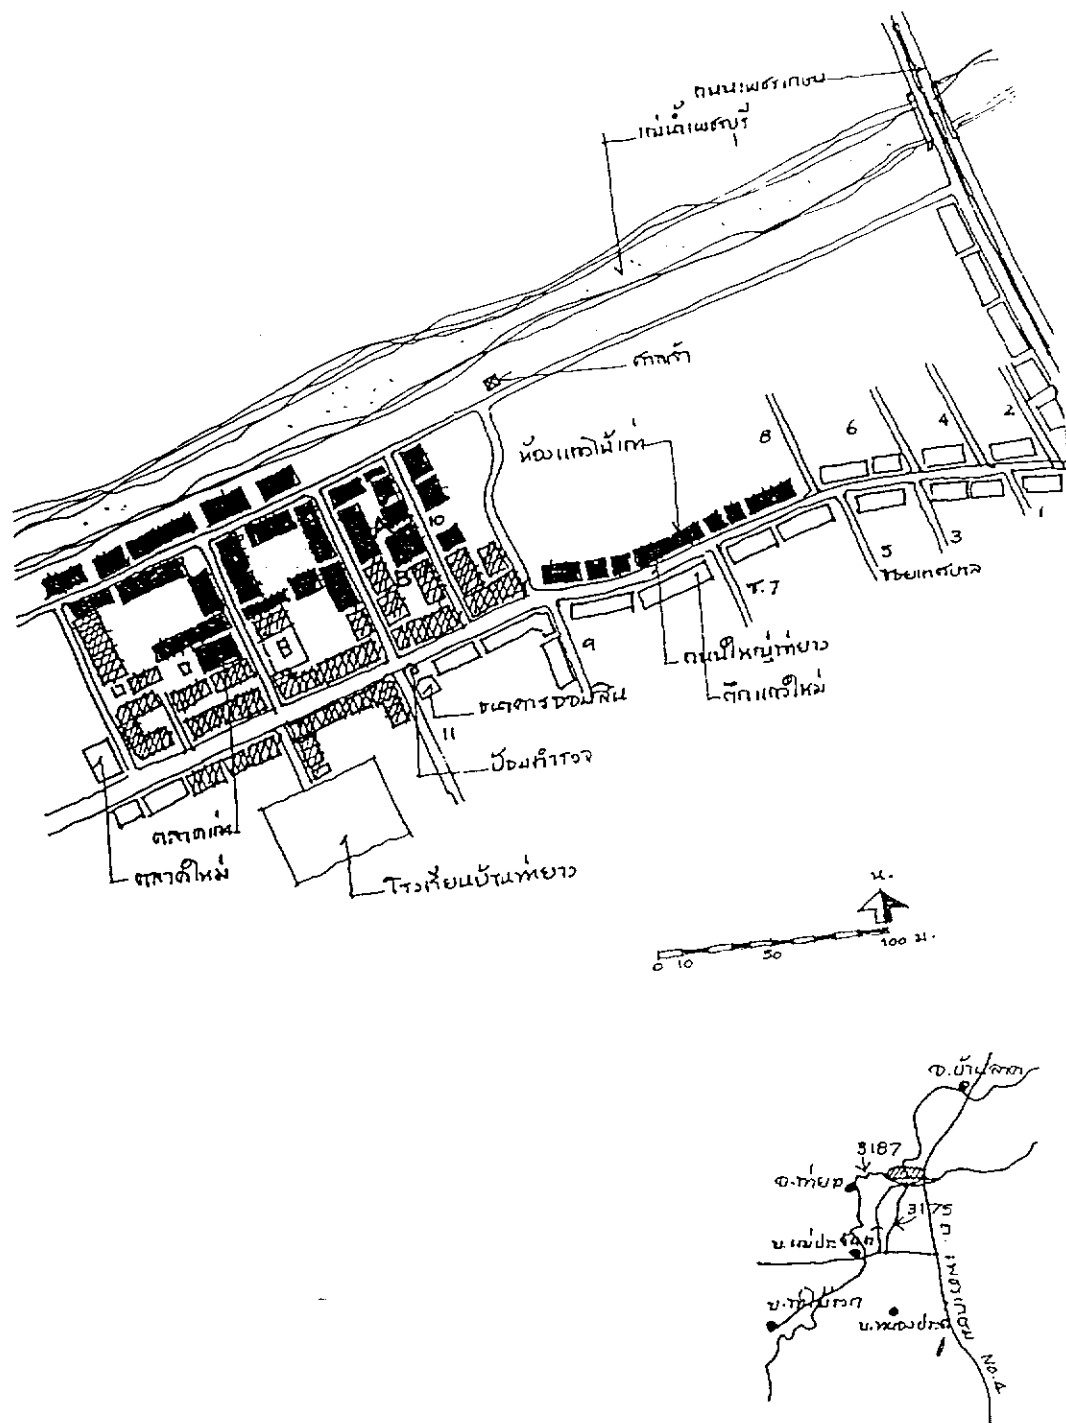
แผนผัง 29 แผนผังตลาดท่ายาว อำเภอท่ายาว จังหวัดเพชรบุรี  
แสดงความต่างของระยะเวลาการสร้าง
